5.2.7 S-4 (1) E-8.60孔 一概要一

5.2.7 S-4 (1) E-8.60孔 ー最新面の認定(微視的観察)ー

5.2.8 S-5

5.2.9 S-7

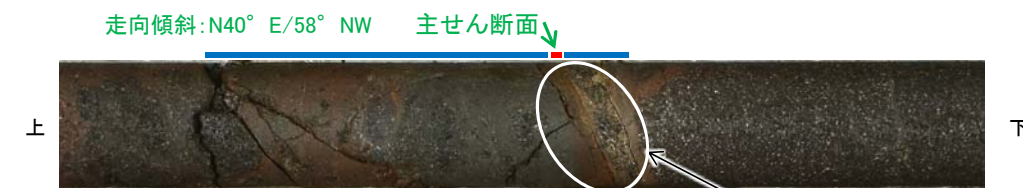
ボーリングコア写真(E-8.60孔) 右ブロック採取箇所

○E-8.60孔の深度104.70m付近で認められるS-4において、巨視的観察(ボーリングコア観察, CT画像観察)を実施し、最も直線性・連続性がよい断層面を主せん断面として抽出した。

— 粘土状破碎部
— 固結した破碎部

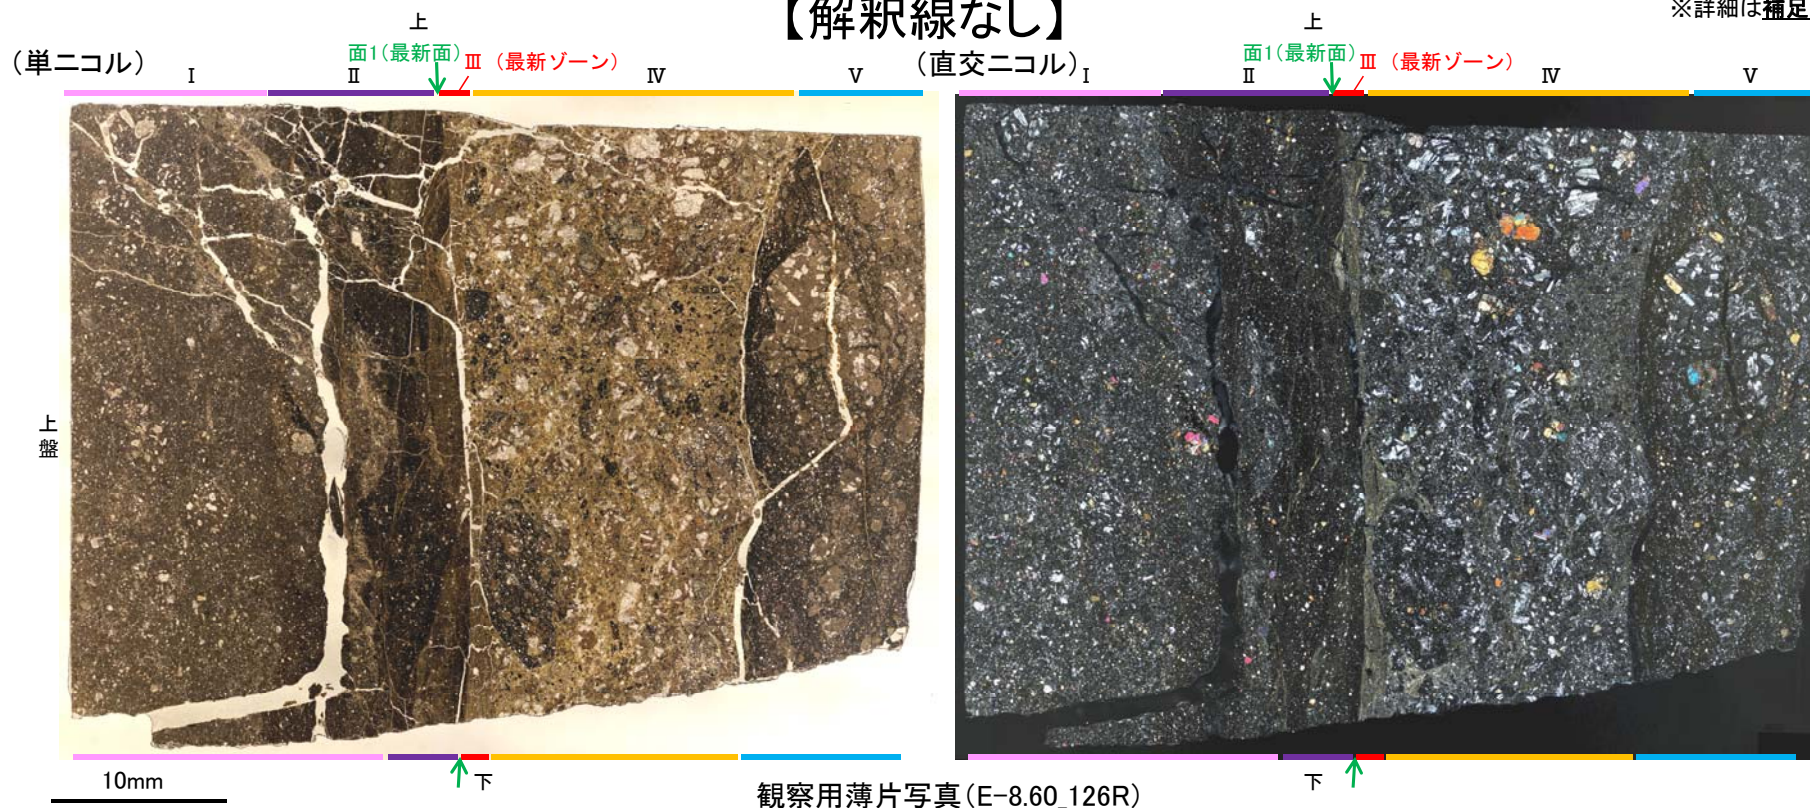
観察用薄片写真(E-8.60_126R)

- 観察用薄片で実施した微視的観察(薄片観察)の結果, 色調や礫径などから, 下盤側よりⅠ～Ⅴに分帯される。
- そのうち, 最も細粒化している分帯Ⅲを最新ゾーンとして抽出した。
- 最新ゾーンと分帯Ⅱとの境界に, 面1が認められる。面1は最新ゾーンの中では比較的直線性・連続性のよい面である。
- 最新ゾーンと分帯Ⅳとの境界は, 不明瞭で漸移的であり, せん断面は認められない※。
- 以上より, 面1を最新面と認定し, 変質鉱物との関係を確認する。
- その他に観察される面として, 分帯Ⅳと分帯Ⅴとの境界面が認められるが, この面は湾曲し不明瞭であり, 直線性に乏しい。

- Ⅰ: 単ニコルで褐灰色, 直交ニコルで灰色の干渉色を呈する凝灰岩からなる。径5mm以下の岩片や鉱物片が細粒な基質中に含まれる。岩片, 鉱物片は垂角～垂円形である。
- Ⅱ: 単ニコルで暗褐灰色, 直交ニコルで暗灰色の干渉色を呈する細粒凝灰岩からなる。径1mm以下の岩片や鉱物片が細粒な基質中に含まれる。岩片, 鉱物片は垂角～垂円形である。基質中や割れ目に粘土鉱物が生成されている。
- Ⅲ(最新ゾーン): 単ニコルで褐灰色, 直交ニコルで黄～灰色の干渉色を呈する, 粘土鉱物を含む細粒物からなる。径0.5mm以下の岩片や鉱物片が細粒な基質中に含まれる。岩片, 鉱物片は垂角～垂円形である。基質中や割れ目に粘土鉱物が比較的多く含まれる。
- Ⅳ: 単ニコルで淡褐～褐灰色, 直交ニコルで黄～灰色の干渉色を呈する火山礫凝灰岩からなる。径10mm以下の岩片や鉱物片が細粒な基質中に含まれている。岩片, 鉱物片は垂角～垂円形である。基質中や岩片の縁辺部に粘土鉱物が生成されている。
- Ⅴ: 単ニコルで暗褐灰色, 直交ニコルで暗灰色の干渉色を呈する火山礫凝灰岩からなる。径10mm以下の岩片や鉱物片が細粒な基質中に含まれる。岩片, 鉱物片は垂角～垂円形である。割れ目や岩片の縁辺部に粘土鉱物が生成されている。

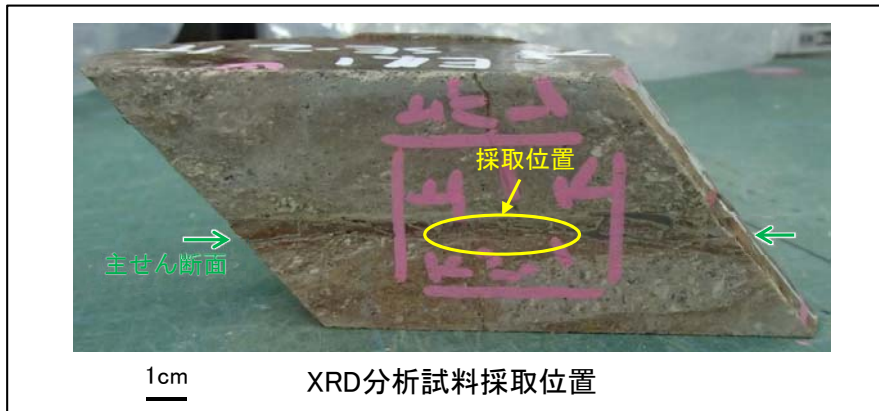
回折チャート(不定方位)

- 最新ゾーン付近でXRD分析を実施した結果, 主な粘土鉱物としてスメクタイトが認められる。
- スメクタイトについて詳細な結晶構造判定を行うために, 同一断層の別孔(F-9.3-4孔, E-11.1SE-6孔)の破砕部においてXRD分析(粘土分濃集)を実施した結果, I/S混合層と判定される。

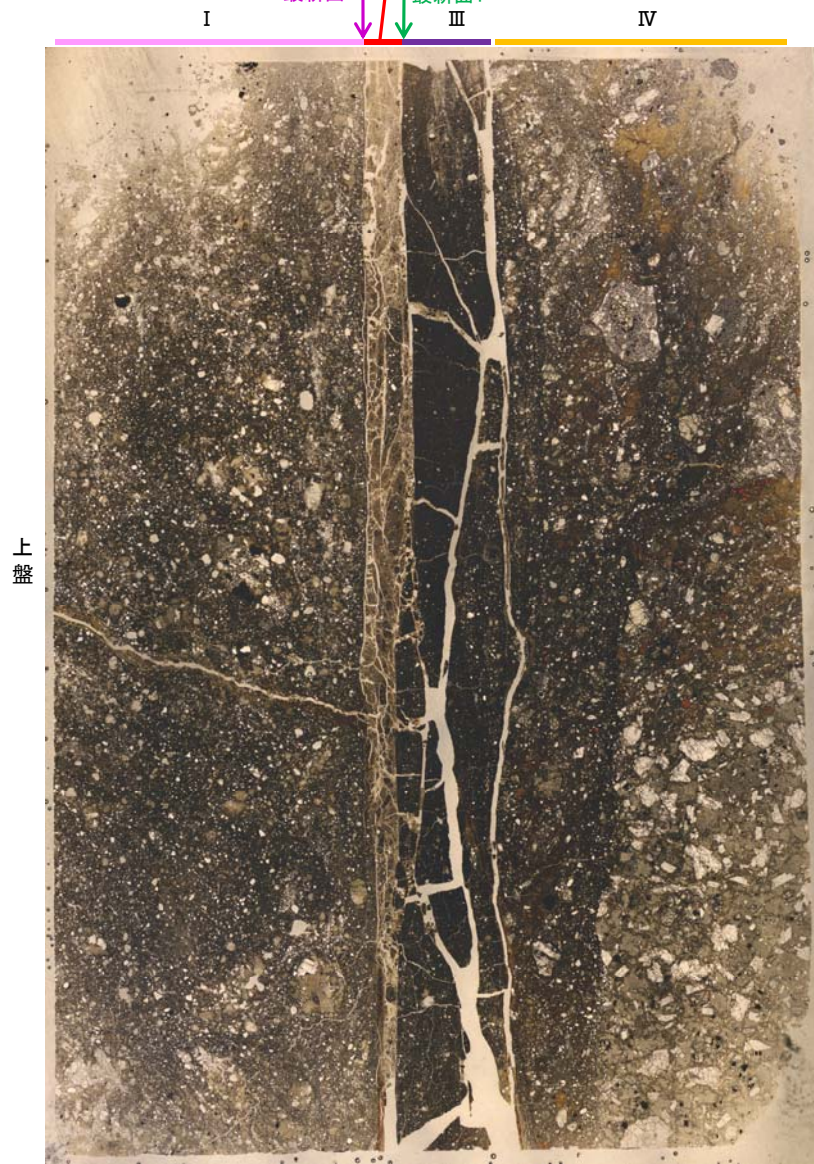
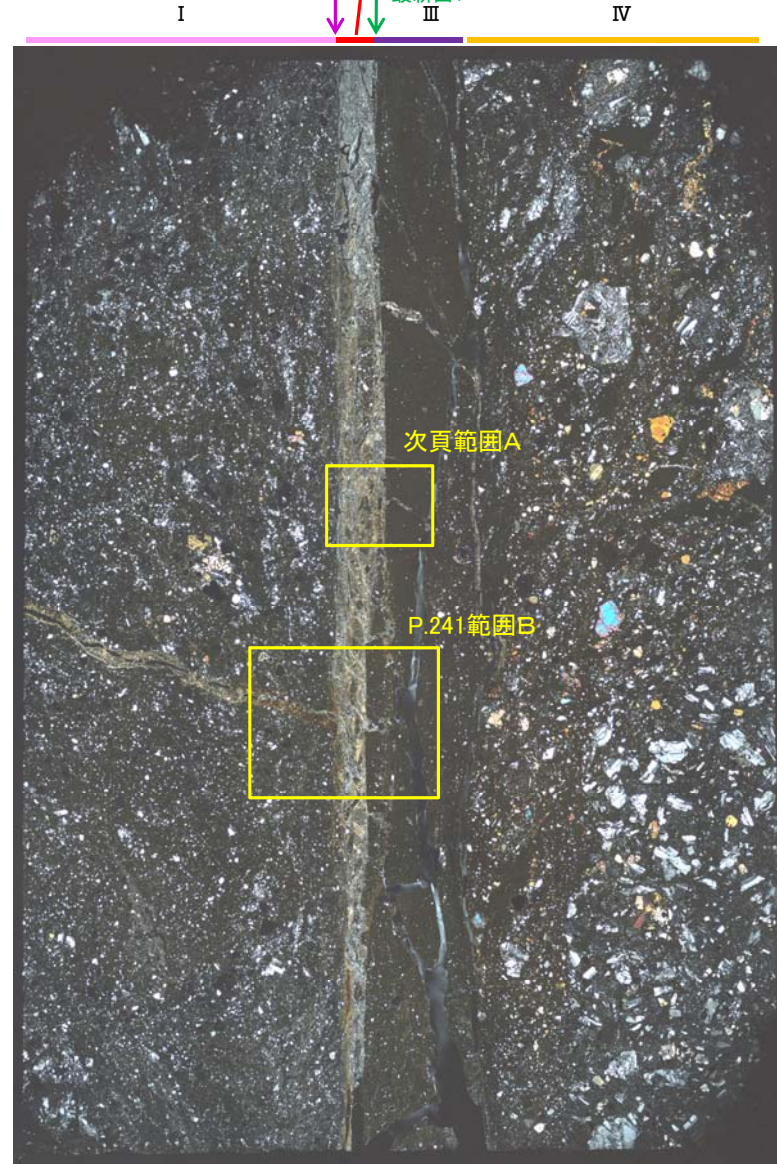
観察用薄片写真(E-11.1SE-2_96R)

- 観察用薄片で実施した薄片観察や、EPMA用薄片で実施したEPMA分析(マッピング)における化学組成の観点での観察より、I/S混合層が最新ゾーンやその周辺に分布していることを確認した。
- このI/S混合層と最新面との関係を確認する。

上 II (最新ゾーン)
最新面2 最新面1
III

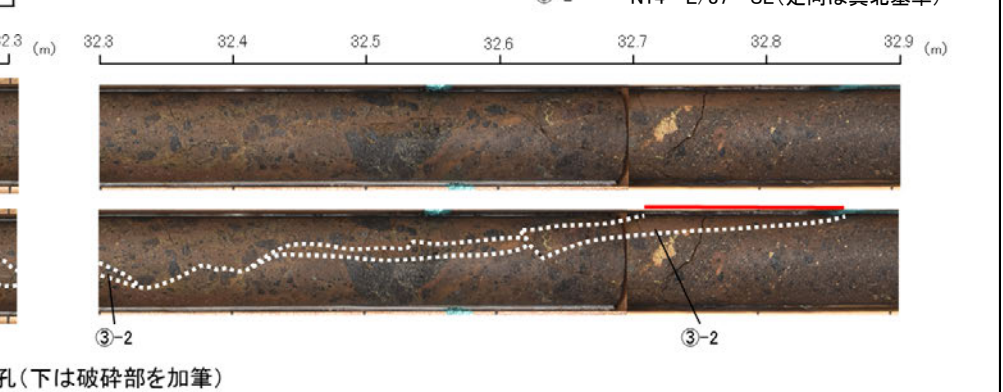
【ボーリングのコア写真(1/2)】

① 粘土状破砕部 ③-2 固結した角礫状破砕部

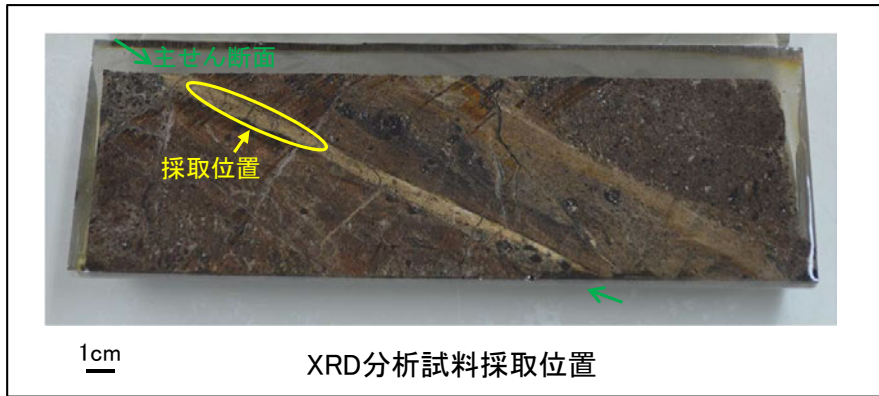
回折チャート(不定方位)

- 最新ゾーン付近でXRD分析を実施した結果, 主な粘土鉱物としてスメクタイトが認められる。
- スメクタイトについて詳細な結晶構造判定を行うために, 同一断層の別孔(H-5.5-2孔, H-5.64-2孔)の破砕部においてXRD分析(粘土分濃集)を実施した結果, I/S混合層と判定される。

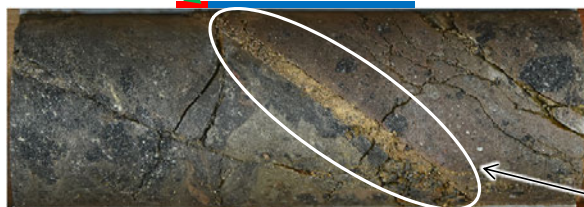
ボーリングコア写真 (F-6.75孔)

— 粘土状破碎部
— 固結した破碎部
