### 10.1.3 その他の環境

#### (1) 重要な地形及び地質

## (2) 風車の影

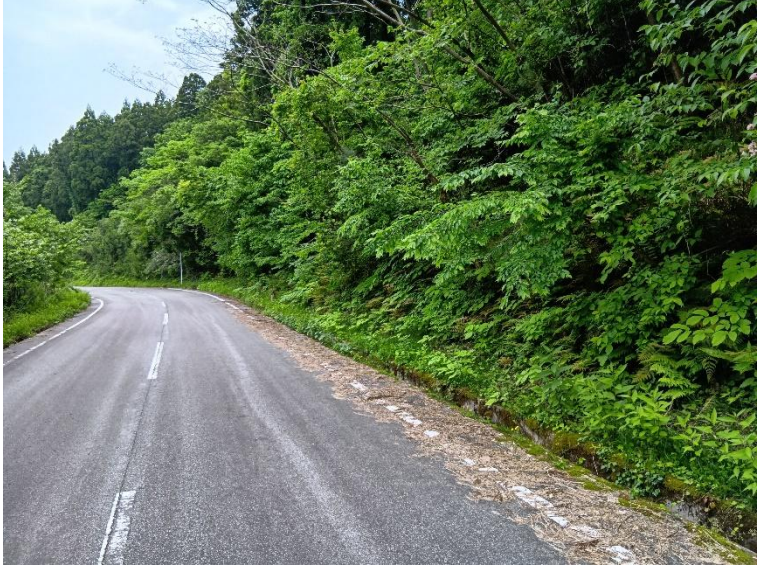
表 10.1.3-1(1) 現地踏査の結果（対象事業実施区域北側の既設道路拡幅範囲周辺：①）

| 調査項目 | 調査結果 |
|---|---|
| 重要な地形及び地質等の状況 | ・既設道路は既に舗装整備されており、烏帽子山林道展望台や笹川地区に向かうルートとして利用されている。 |
| 地形・地質分野の専門家（大学准教授）のコメント | ・親不知断層と判断できる変形した岩石や露頭は見られなかった。 |

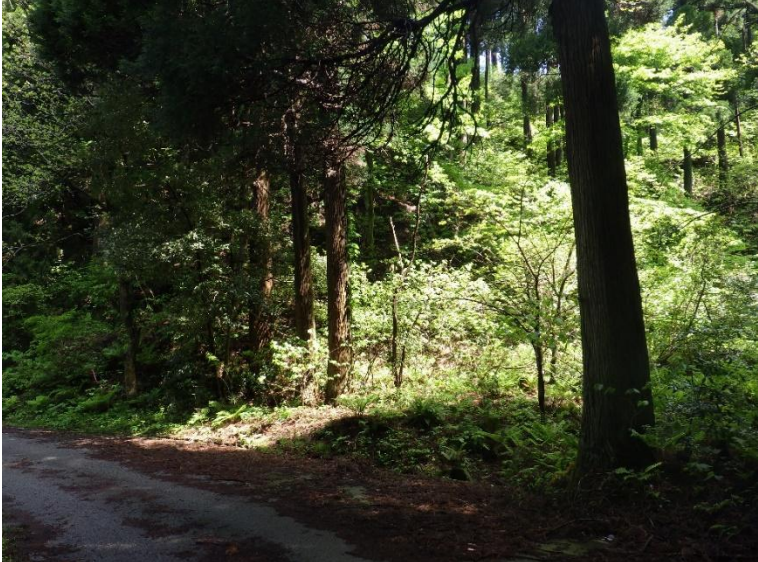
表 10.1.3-1(2) 現地踏査の結果（対象事業実施区域中央の No.3 風力発電機周辺：②）

| 調査項目 | 調査結果 |
|---|---|
| 重要な地形及び地質等の状況 | <ul style="list-style-type: none"> <li>・ No.3 風力発電機周辺は樹木に覆われている。</li> </ul> |
| 地形・地質分野の専門家（大学准教授）のコメント | <ul style="list-style-type: none"> <li>・ 黒菱山断層と判断できる変形した岩石や露頭は見られなかった。</li> </ul> |

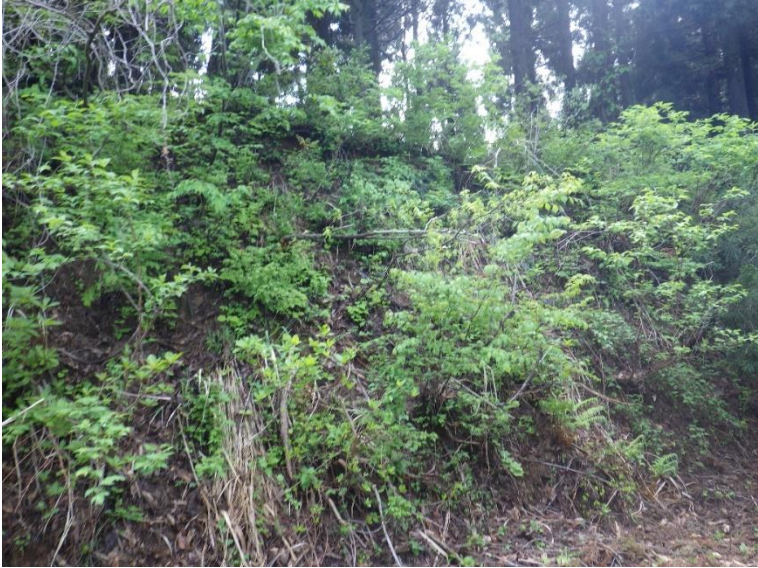
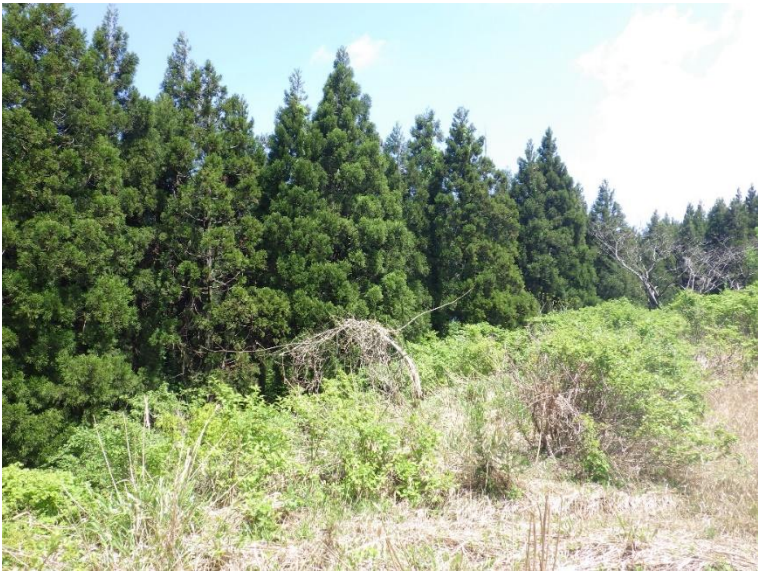
表 10.1.3-1(3) 現地踏査の結果（対象事業実施区域東側の No. 4、6 風力発電機周辺：③）

| 調査項目 | 調査結果 |
|---|---|
| 重要な地形及び地質等の状況 | <p>・ No. 4、6 風力発電機周辺は樹木に覆われている。</p> |
| 現地の状況 | <p>【No. 4 風力発電機周辺】</p> |
| | <p>【No. 6 風力発電機周辺】</p> |
| 地形・地質分野の専門家（大学准教授）のコメント | <p>・ 黒菱山断層と判断できる変形した岩石や露頭は見られなかった。</p> |

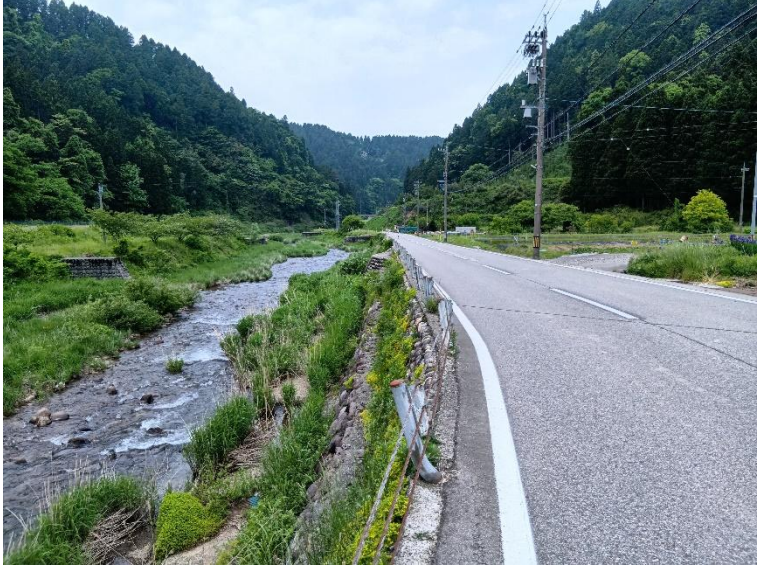
表 10.1.3-1(4) 現地踏査の結果（対象事業実施区域西側の既設道路拡幅範囲周辺：④）

| 調査項目 | 調査結果 |
|---|---|
| 重要な地形及び地質等の状況 | <ul style="list-style-type: none"> <li>・ 笹川は二級河川に該当し、黒菱山を源流に城山の裾を北流する。</li> <li>・ 既設道路は既に舗装整備されており、笹川地区に向かうルートとして利用されている。</li> <li>・ 既設道路沿いには流紋岩質の亀甲石は見られない。</li> </ul> |
| 地形・地質分野の専門家（大学准教授）のコメント | <ul style="list-style-type: none"> <li>・ 笹川を直接改変する計画ではないことから、地質への影響はないと思われる。</li> </ul> |
