「北陸電力株式会社志賀原子力発電所の
敷地内破砕帯の評価について〈案〉」
に対する意見書

平成 27 年 8 月 10 日

北陸電力株式会社

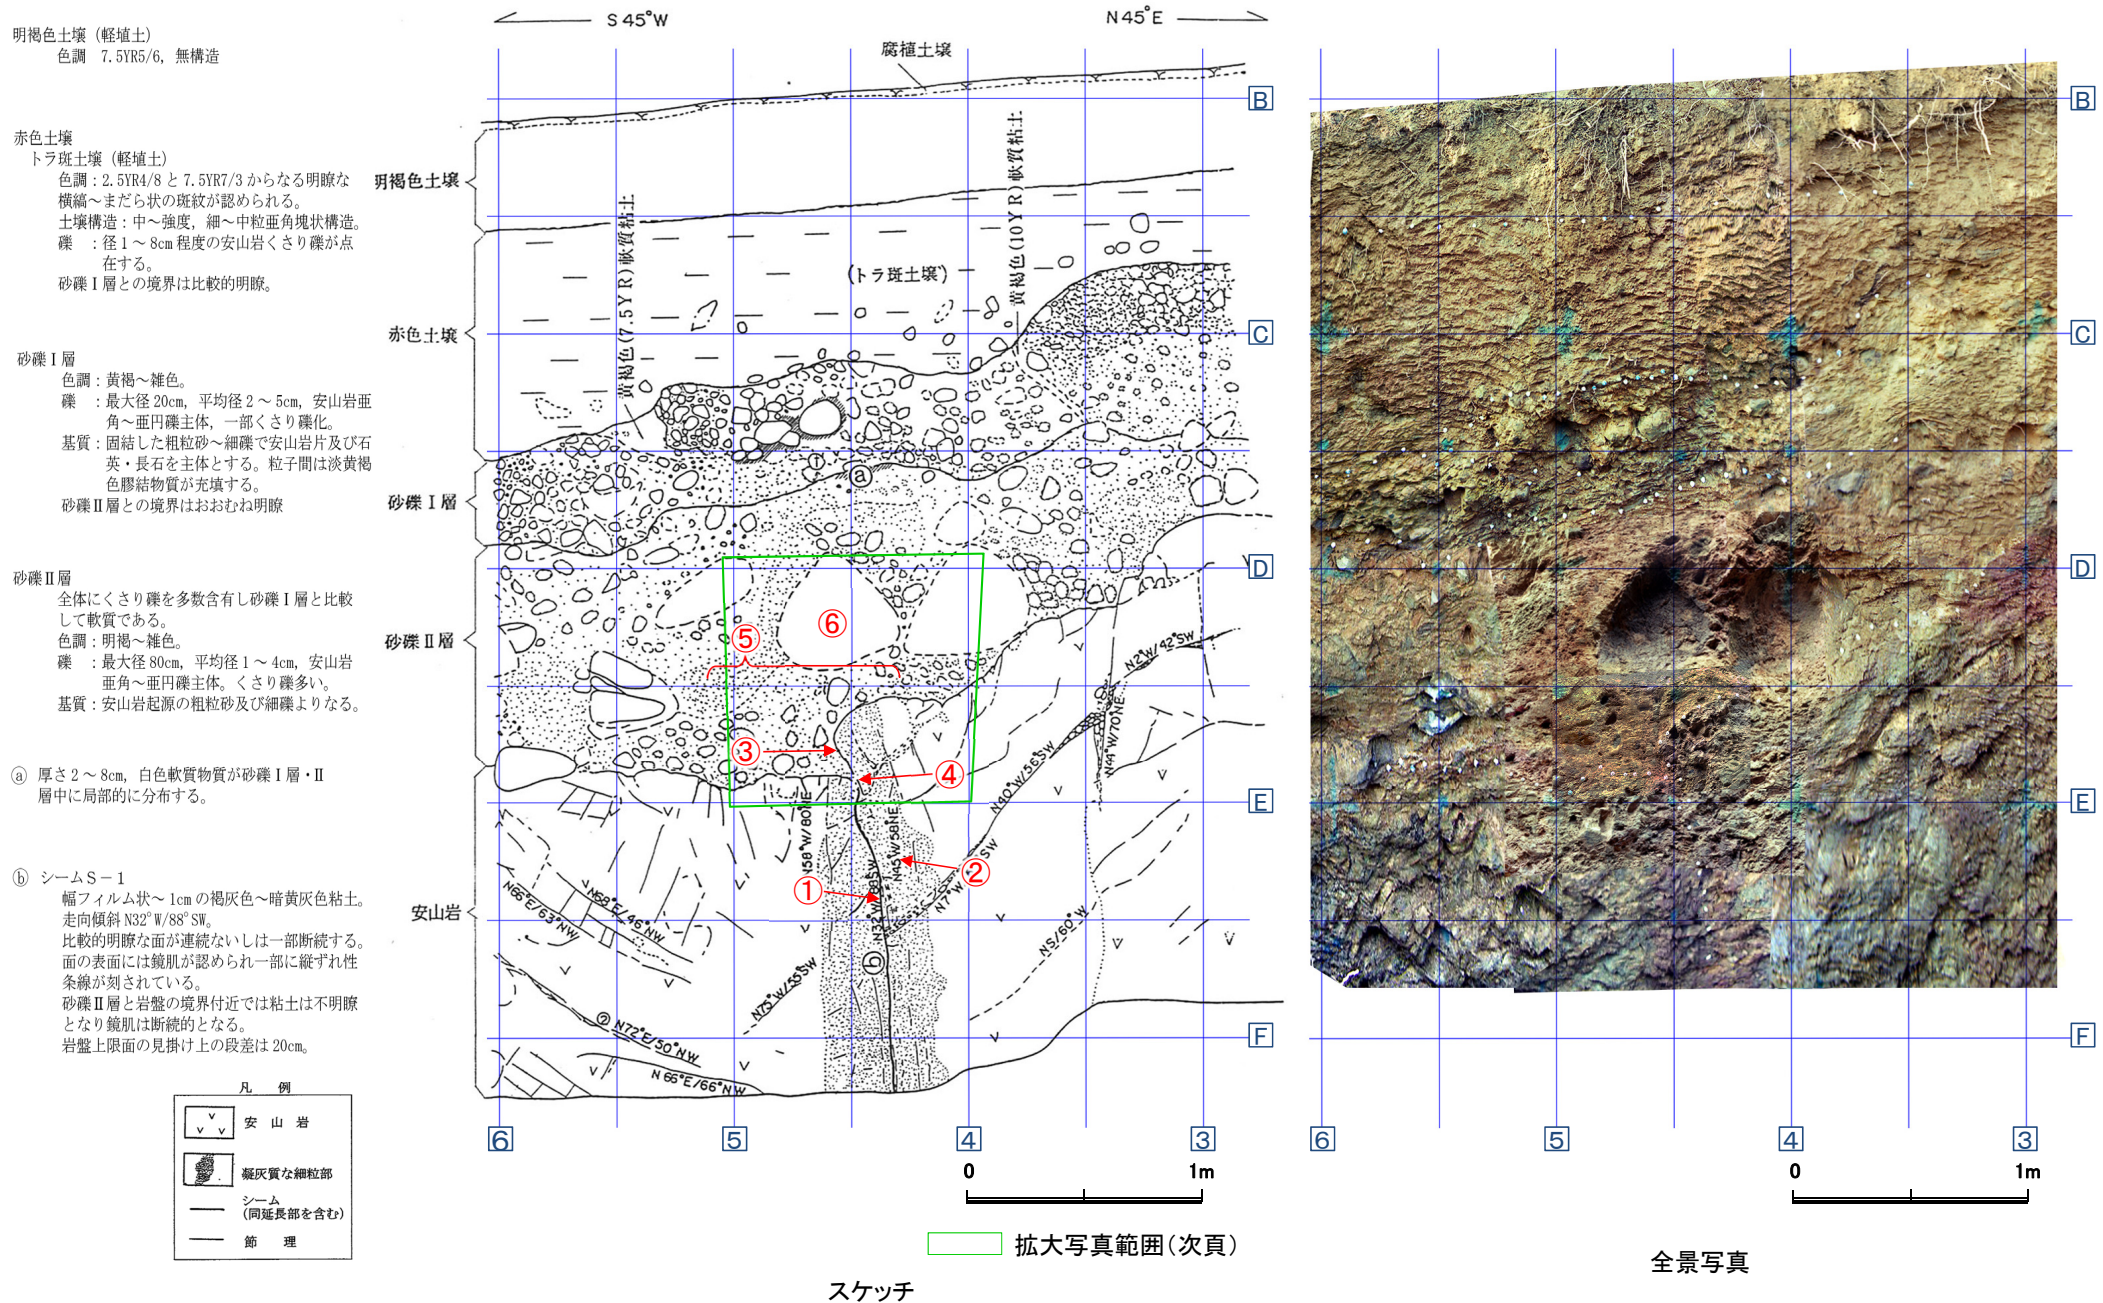
図 1-4 (1)

トレンチ壁面の詳細観察 (Aトレンチ北西壁面) (1)

- ・「砂礫Ⅱ層中の色境界が鎌の掘削痕ではなく、せん断面の可能性があり、基盤の S-1 に直接続かないが、堆積物中でせん断面が雁行・せん滅する現象は一般的（略述）」としているが、前述したとおり、基盤の上位に分布する砂礫Ⅱ層が仮に断層運動を受けていれば、段差部の先端付近からせん断面や地層の擾乱が出現するはずであるが、そのようなせん断面等が色境界と段差の間には認められない。さらに、段差部の凸部直上に分布する巨礫に凹地側への倒れ込みや回転が認められない。これらのことから砂礫Ⅱ層に断層活動の影響が及んでいないものと判断される（図 1-4(1)(2)）。

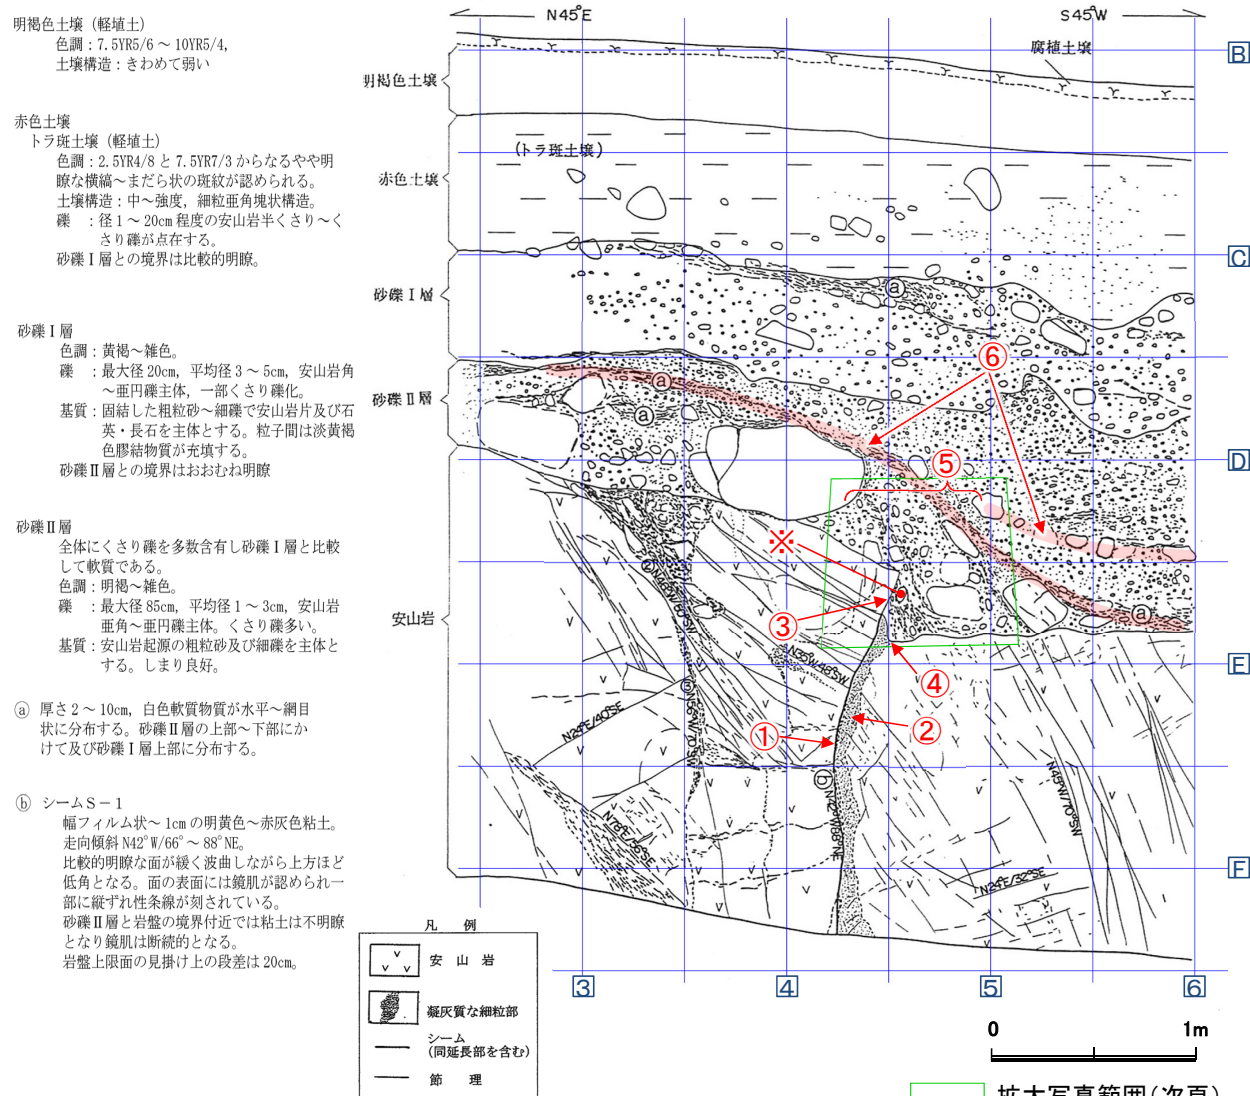
- 旧トレンチにおけるS-1の岩盤部、段差部及び堆積物の状況について、スケッチの観察結果を整理するとともに、写真においても確認した。
- 下記スケッチ及び全景写真は、トレンチ壁面に記録された測量基準点を利用し、基準線枠(50cmメッシュ)を重ねて表示した。横軸は水平、縦軸は鉛直を示す(アルファベットは4壁面で同一の標高)。(参考資料3参照)

S-1周辺部については上記の詳細スケッチ(原縮尺1/20)を作成しており、壁面全体については展開図(原縮尺1/50)を作成している(参考資料3参照)。(他3断面も同様)

壁面写真から確認できる測量基準点(青色のスプレー)を利用して、基準線枠(50cmメッシュ)に合わせて、壁面写真を加工した(参考資料3参照)。(他3断面も同様)

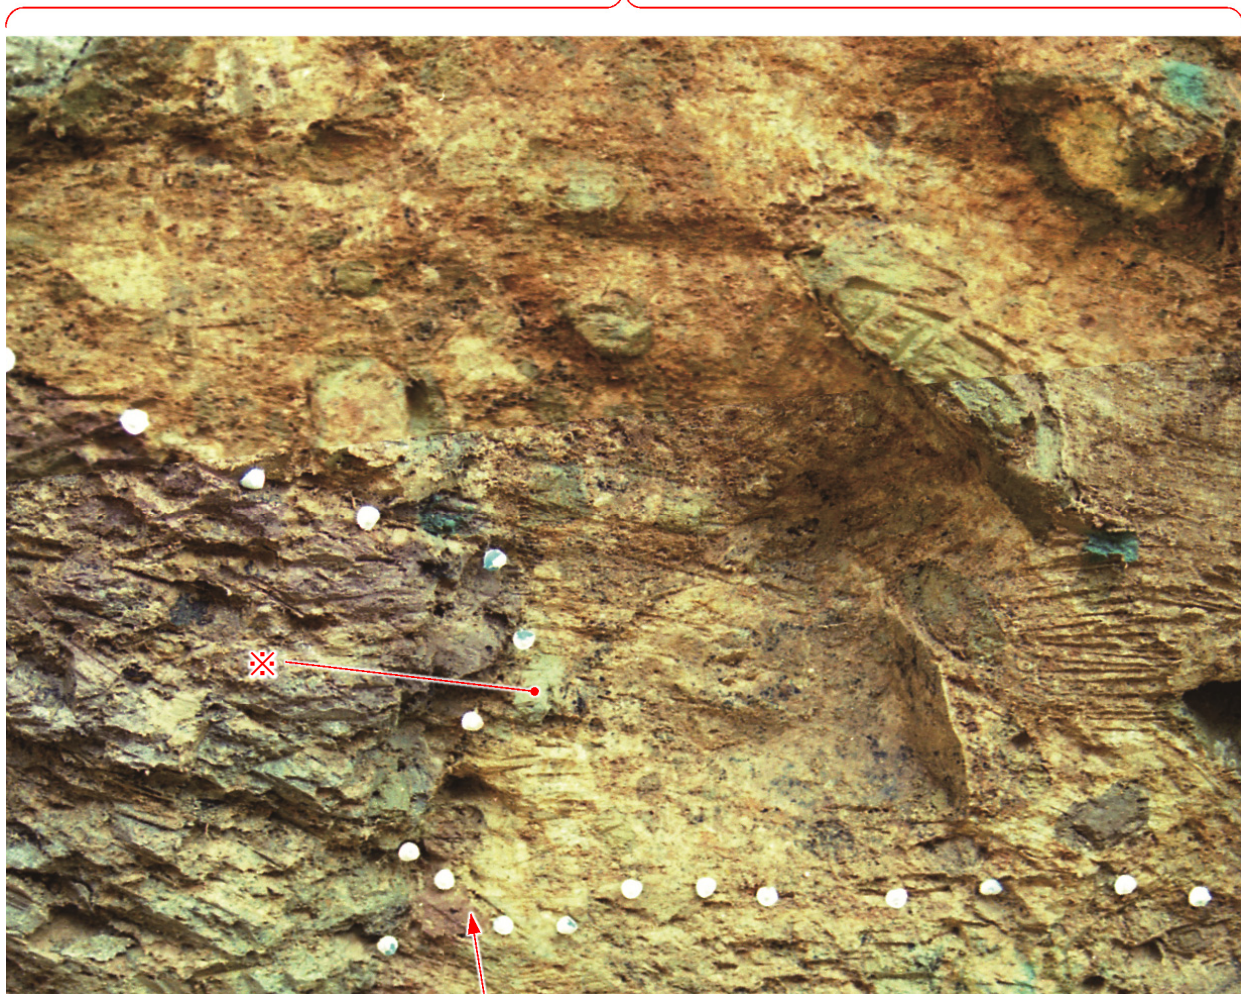
⑤段差部や段差部直上の砂礫Ⅱ層では、S-1の延長位置や周辺に断層変位を示唆するようなせん断面や地層の擾乱は認められない。

観察結果
岩盤部	①S-1は岩盤中で幅フィルム状~1cmの明黄色~赤灰色粘土。S-1に沿う岩盤に破碎はない。 ②S-1に沿って下盤側に凝灰質な細粒部*1が分布する。
段差部	③段差部において、S-1上方延長位置の岩盤と砂礫Ⅱ層の境界に沿って粘土(断層ガウジ)は分布しない*2。 ④段差部の基部(段差壁面の最下点)の位置は、S-1より海側に位置し、その下方延長にもシームや割れ目は存在しない。
堆積物	⑤段差部や段差部直上の砂礫Ⅱ層では、S-1の延長位置や周辺に断層変位を示唆するようなせん断面や地層の擾乱は認められない。 ⑥砂礫Ⅱ層では、段差を埋積する際に形成された礫や砂の配列からなる堆積構造が認められ、S-1の延長位置で、この堆積構造に変位や擾乱は認められない。 ※段差部に近接して位置する径約5cmの礫(長軸方向が高角度で傾斜)については、同礫周辺の堆積物に擾乱(引きずりの構造)や再配列を示唆する傾向(段差に沿って複数の礫が配列する)は認められない。なお、このような礫は、防潮堤基礎部で侵食により形成された凹部を埋める堆積物中においても確認される(別添資料集1(5)参照)。

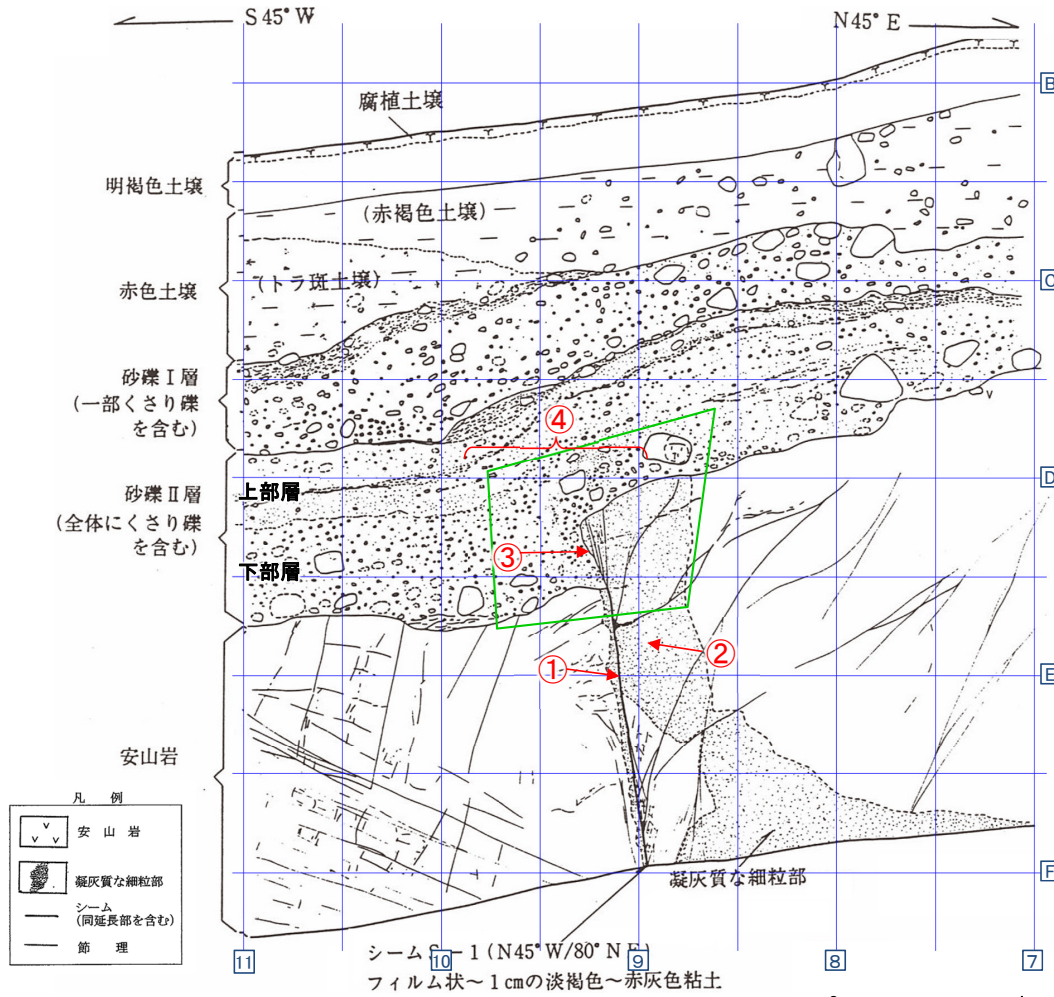
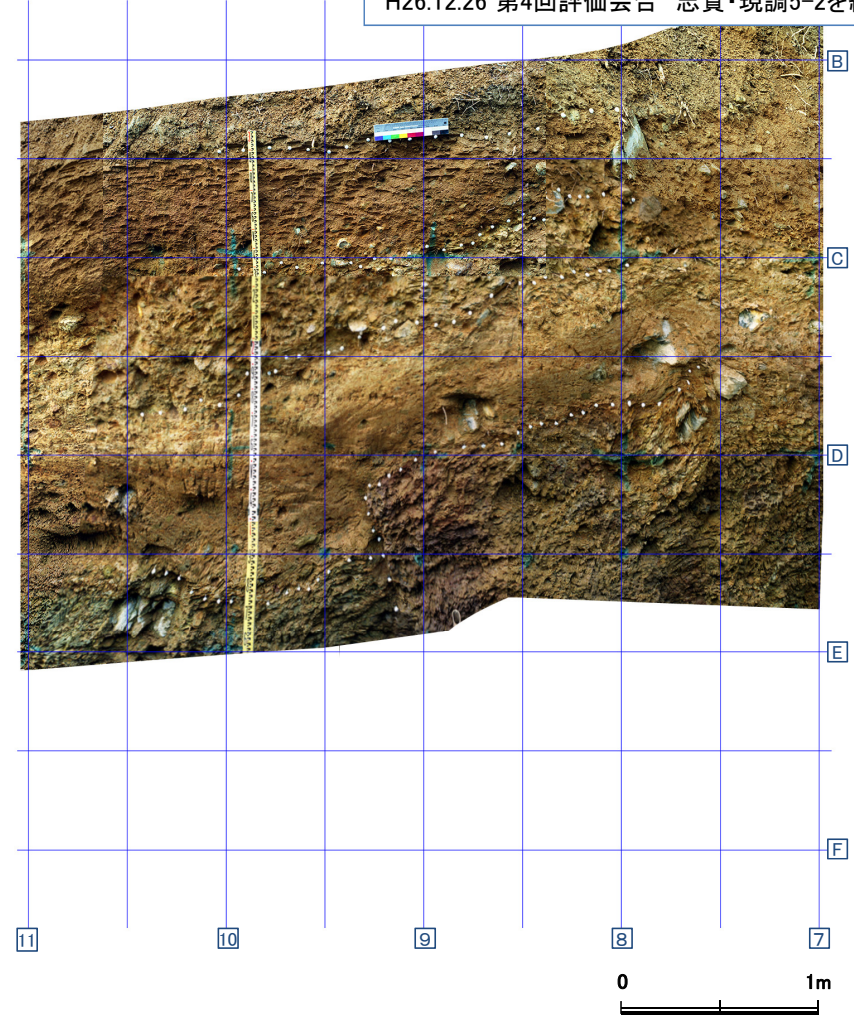
トレンチ壁面の詳細観察(Bトレンチ北西壁面) (1)

シーム S-1
幅フィルム状~1cmの淡褐色~赤灰色粘土。
走向傾斜 N45°W/80°NE。
比較的明瞭な面が連続しないし一部断続する。
面の表面には鏡肌認められ一部に縦ずれ性条線が刻されている。
砂礫II層と岩盤の境界付近では粘土は不明瞭となる。
岩盤上眼面の見掛け上の段差は35cm。
上盤側の岩盤には N40°E/80°NW ~ 80°SE の断裂が分布する。

- ・「基盤上面が一様に水平に削剥された後に、S-1 のずれによって段差が生じた」としているが、岩盤上面が水平に削剥された状況は近接する他の壁面で共通的に見られる事象ではなく、4 壁面の地質状況が総合的に考慮されていない〔例えば、

- ・「砂礫Ⅱ層と砂礫Ⅰ層の層厚は S-1 の直上を挟んで大きく変わらず撓曲変形と解釈できる（略述）」としているが、本壁面において、砂礫Ⅱ層は、安山岩起源の細礫を含む粗粒砂と白色粒状物質を主体とする上部層と、最大径 30cm の安山岩礫を含む粗粒砂及び細礫からなる下部層に細区分され、下位の砂礫Ⅱ層（下部層）の層厚が段差上盤で約 35cm であるのに対し、段差下盤では約 60cm と有意に厚く、段差部を堆積物が埋めた自然な堆積構造を呈している（図 1-5）。
- ・「K-5 の例からすると細粒部を残す形で浸食による段差が生じるとは考え難く、差別浸食により段差が形成されたとの説明は不自然（略述）」としているが、海岸シーム（岩盤が露出する海岸部において、敷地内シームと類似した走向・構造を有するシーム）周辺では、シャープな段差部に細粒部が侵食されずに残っている箇所も随所に存在しており、K-5 の一例のみから浸食により段差が生じるとは考え難いとする有識者の評価は、周辺の地質状況を総合的に考慮した判断とは言い難い（図 1-6）。
- ・「段差部の先端から砂礫Ⅱ層中に斜め方向に色境界が伸びているように見える（略述）」としているが、当時、トレンチ壁面の整形後さらに段差直上部を深く掘り込み調査しており、その結果、ご指摘の色境界の位置やその周辺にせん断構造が存在しないことを確認している。なお、その状況は写真においても確認することができる（図 1-7）。

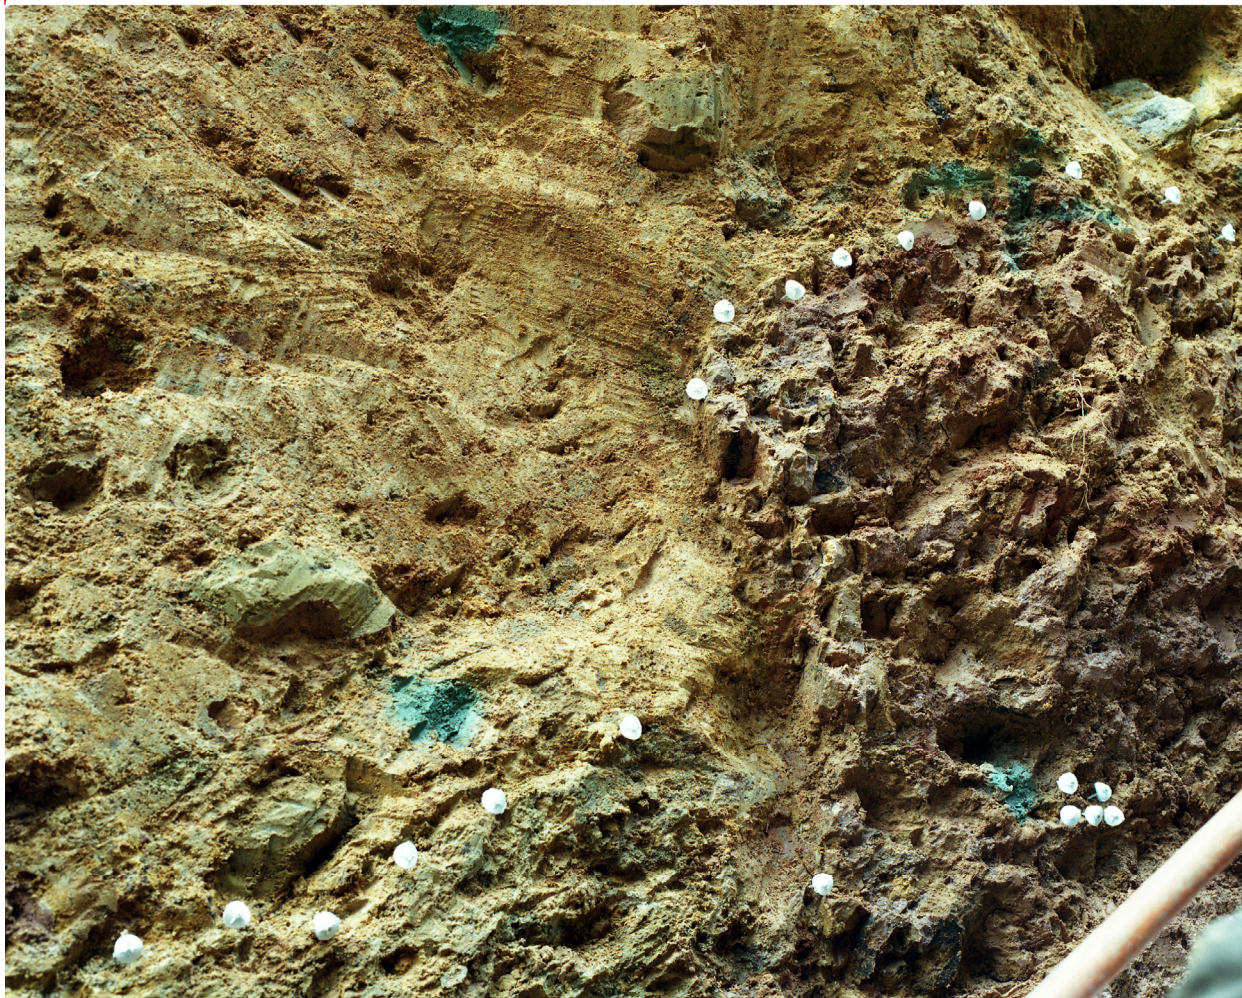
全景写真

④段差部や段差部直上の砂礫Ⅱ層では、S-1の延長位置や周辺に断層変位を示唆するようなせん断面や地層の擾乱は認められない。

観察結果
岩盤部	①S-1は岩盤中で幅フィルム状～1cmの淡褐色～赤灰色粘土。S-1に沿う岩盤に破碎はない。 ②S-1に沿って凝灰質な細粒部が分布する。
段差部	③段差部において、S-1上方延長位置の岩盤(凝灰質な細粒部)と砂礫Ⅱ層の境界に沿って粘土(断層ガウジ)は分布しない。
堆積物	④段差部や段差部直上の砂礫Ⅱ層では、S-1の延長位置や周辺に断層変位を示唆するようなせん断面や地層の擾乱は認められない。 ※段差部付近の砂礫Ⅱ層上面に認められる地層の曲りを想定させるような形状については、同様の形状が他の3壁面には認められないこと及び上述④のとおり、砂礫Ⅱ層中には断層変位を示唆するようなせん断面や地層の擾乱は認められないことから、岩盤上面の段差形状を反映した堆積構造と考えられる。

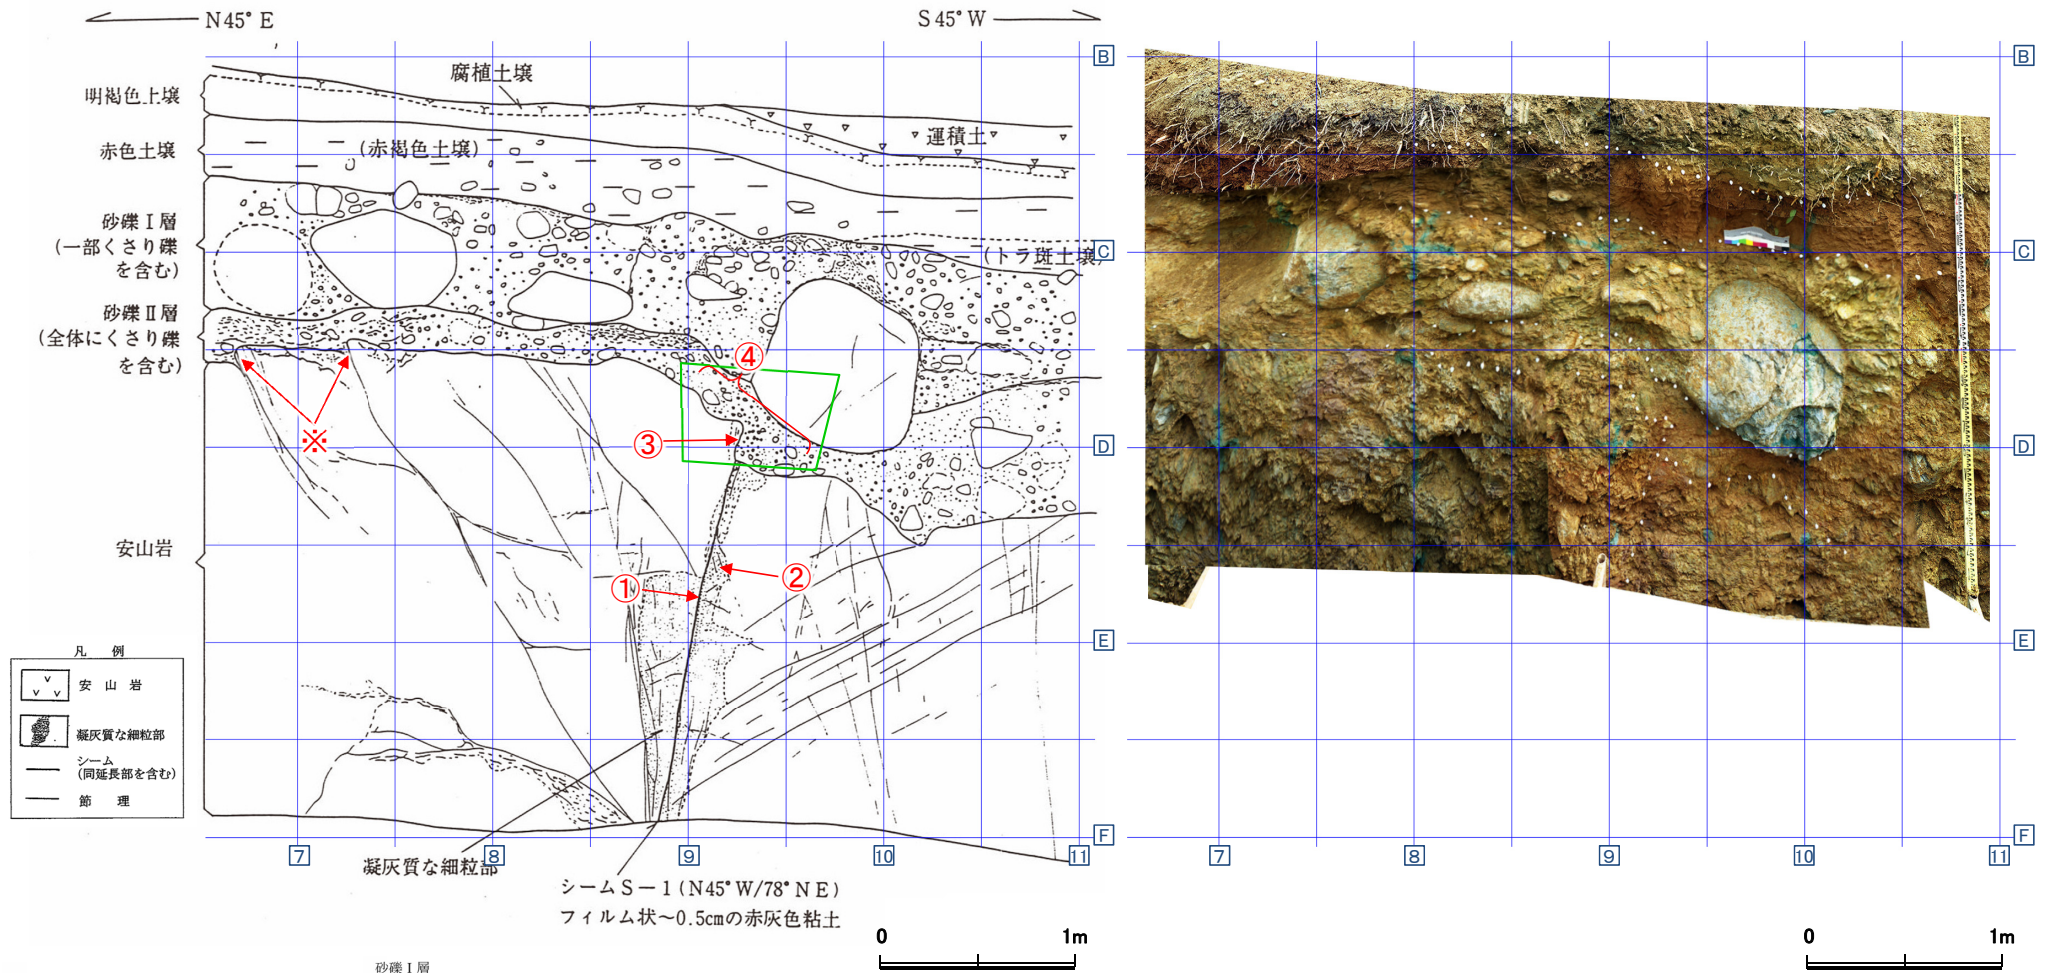
図 1-4 (7)

赤色土壌 (軽植土 ~ 壇植土)
色調: 5YR4.5/8.
土壌構造: 中~弱度, 中粒亜角塊状構造。
礫: 最大径 15cm, 平均径 3 ~ 5cm, 安山岩 亜角礫が散在する。
下部で一部にトラ斑土壌が認められる。

- ・「基盤上面に小段差が複数認められ、波の浸食で生じた構造とは考えにくく、S-1 のバックスラストと解釈することが妥当（略述）」としているが、本壁面の北東側に見られる小段差については岩盤下方まで連続していないこと、また、海岸シームから派生する割れ目に沿って岩盤上面が波の侵食で山側が低くなった段差が随所に存在していることも考慮すると、これら小段差が S-1 のバックスラストと解釈することは考え難い（図 1-4(7)(8)、図 1-8）。

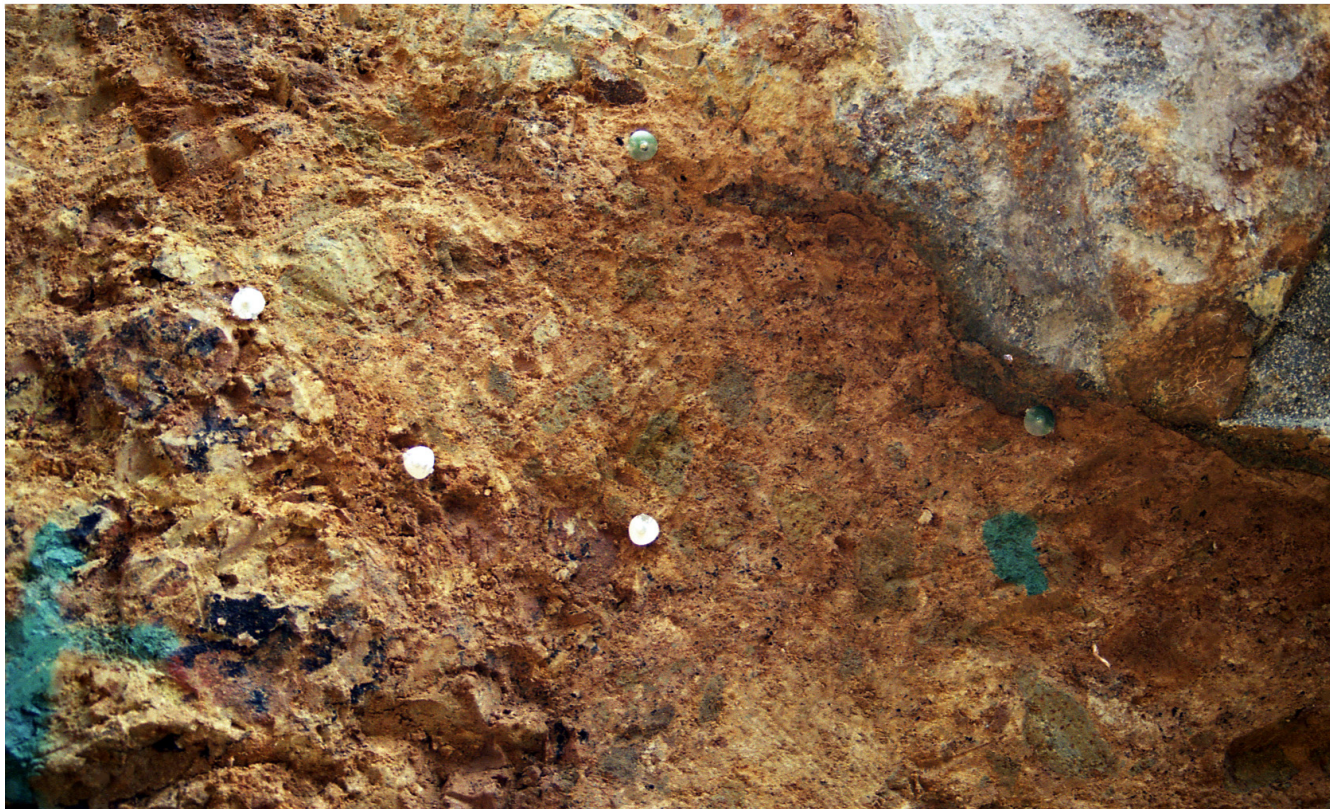
④段差部や段差部直上の砂礫Ⅱ層では、S-1の延長位置や周辺に断層変位を示唆するようなせん断面や地層の擾乱は認められない。

観察結果
岩盤部	①S-1は岩盤中で幅フィルム状~0.5cmの赤灰色粘土。 S-1に沿う岩盤に破碎はない。 ②S-1に沿って凝灰質な細粒部が分布する。
段差部	③段差部において、S-1上方延長位置の岩盤(凝灰質な細粒部)と砂礫Ⅱ層の境界に沿って粘土(断層ガウジ)は分布せず、同境界はS-1延長位置より山側に弧状に入り込む形状を示す。 ※段差部の山側約2mの2箇所、西側傾斜の節理に沿った岩盤上面に小さな段差が認められるが、砂礫Ⅱ層に埋積されており、また、山側の節理は岩盤下方まで連続しない。なお、このような岩盤上面の段差は、岩盤が露出する海岸部の随所で見られる事象である(別添資料集1(6)参照)。
堆積物	④段差部や段差部直上の砂礫Ⅱ層では、S-1の延長位置や周辺に断層変位を示唆するようなせん断面や地層の擾乱は認められない。

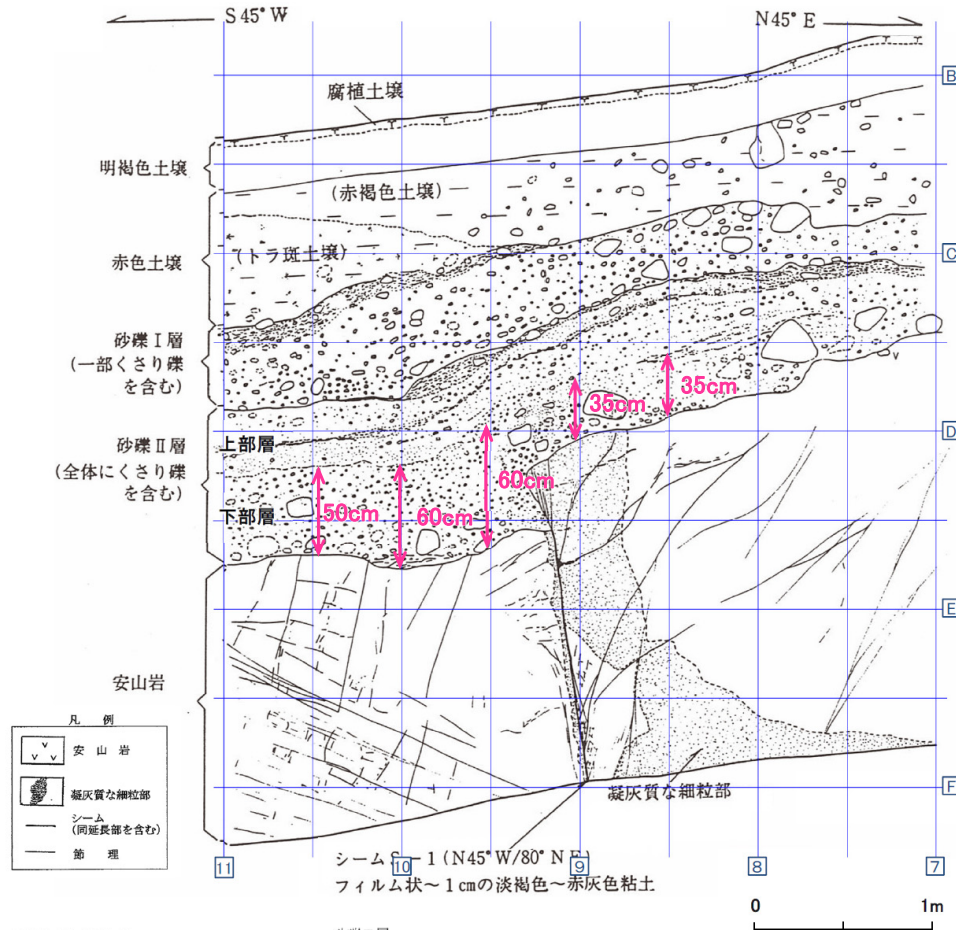
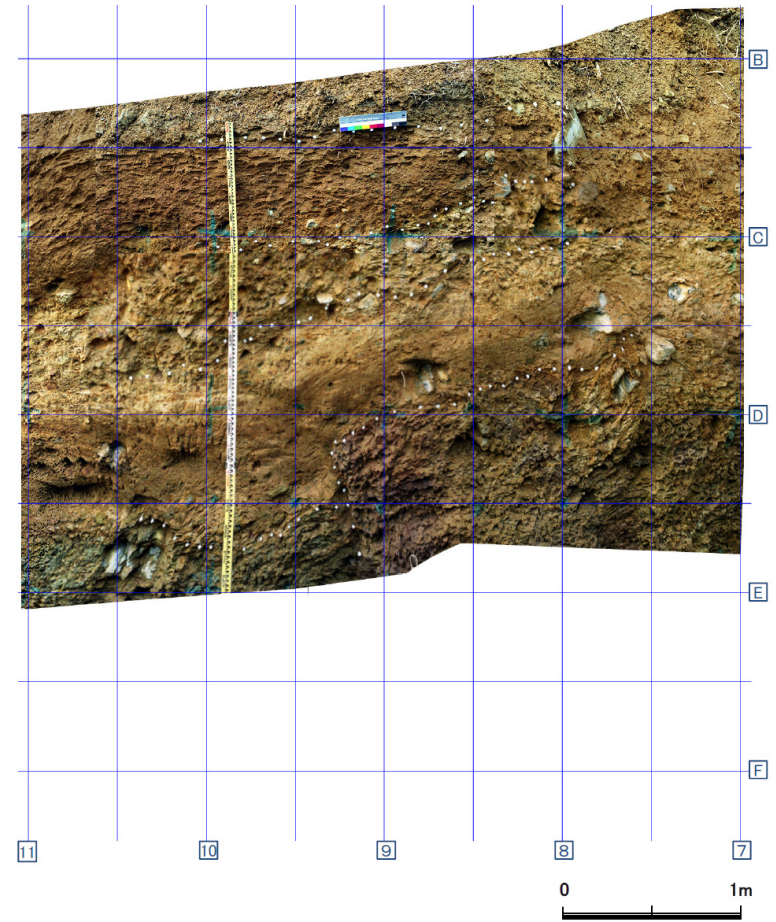
トレンチ壁面の詳細観察(Bトレンチ北西壁面)

シーム S-1
幅フィルム状~1cmの淡褐色~赤灰色粘土。
走向傾斜 N45°W/80°NE。
比較的明瞭な面が連続ないし一部断続する。
面の表面には鏡肌が認められ一部に縦ずれ性条線が刻されている。
砂礫II層と岩盤の境界付近では粘土は不明瞭となる。
岩盤上限面の見掛け上の段差は 35cm。
上盤側の岩盤には N40°E/80°NW ~ 80°SE の断裂が分布する。

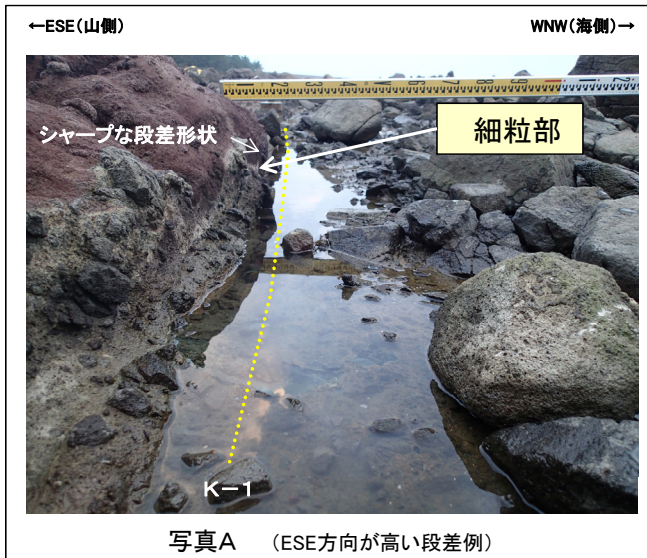
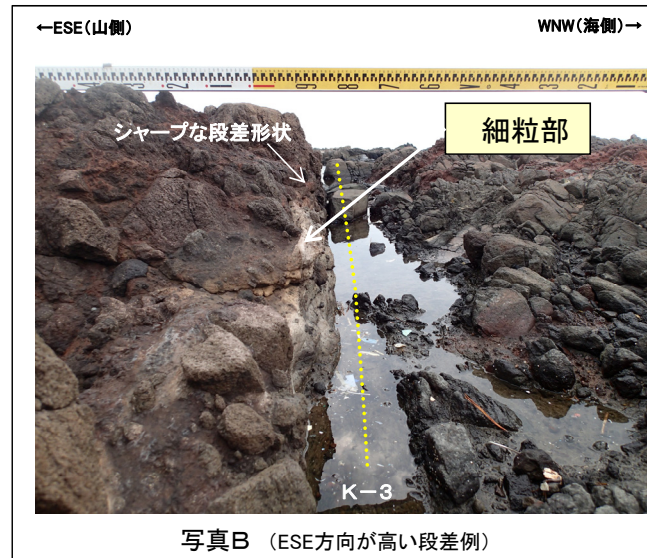
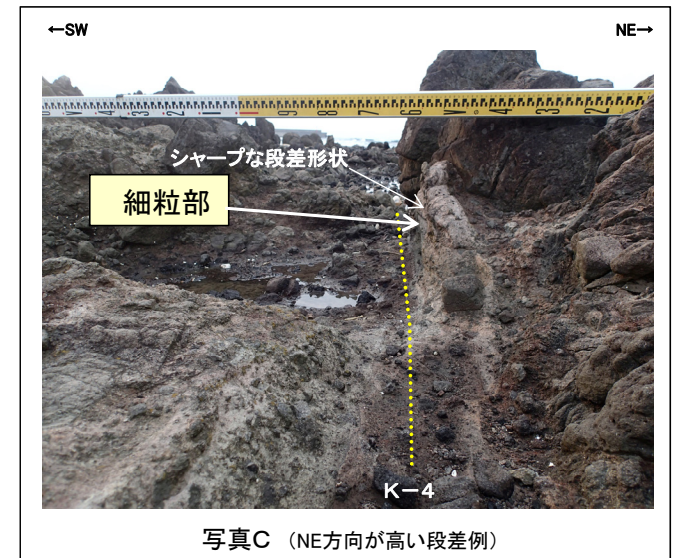
図 1-6

岩盤上面等の形状の考察(海岸部)

・海岸シーム周辺では、シャープな段差部に細粒部が侵食されずに残っている箇所も随所に存在する。

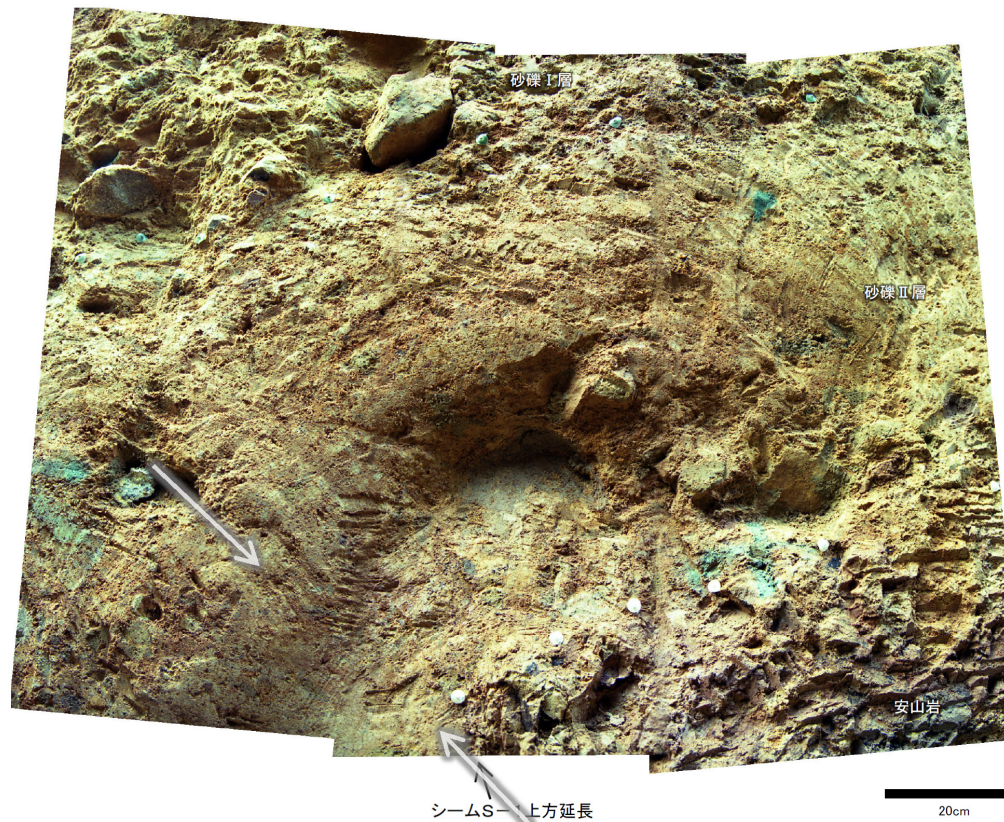
別添-1-26

シームS-1 Bトレンチ北西壁(段差部②)

矢印は有識者が示した堆積物の色の境界に対応する位置

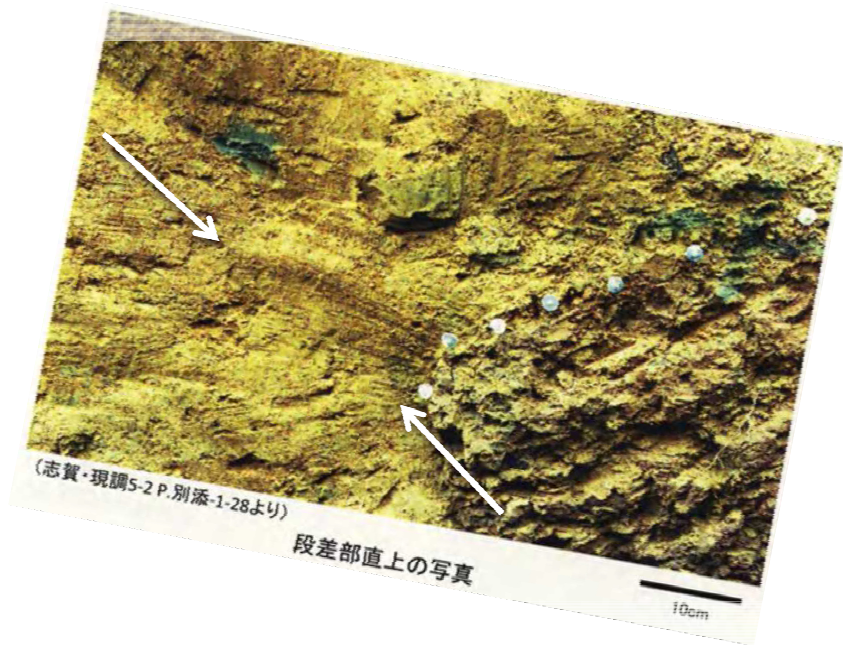
壁面掘り込み前

矢印は有識者が示した堆積物の色境界

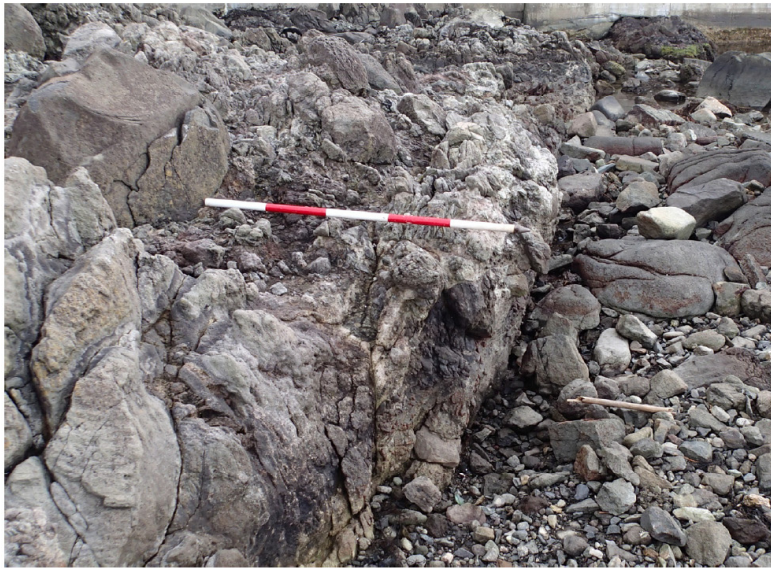
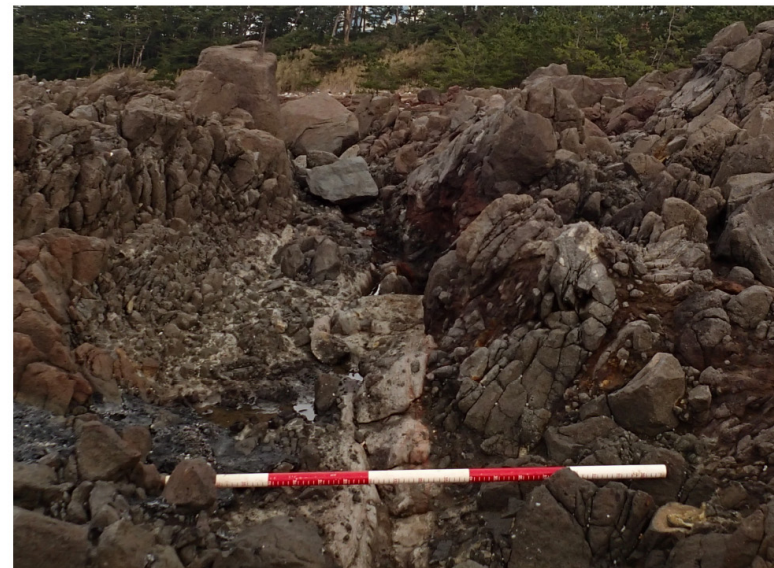
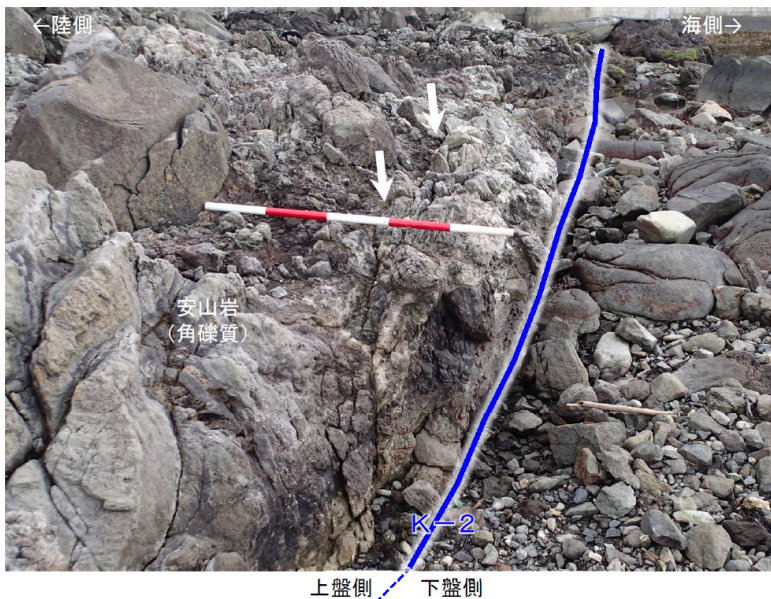
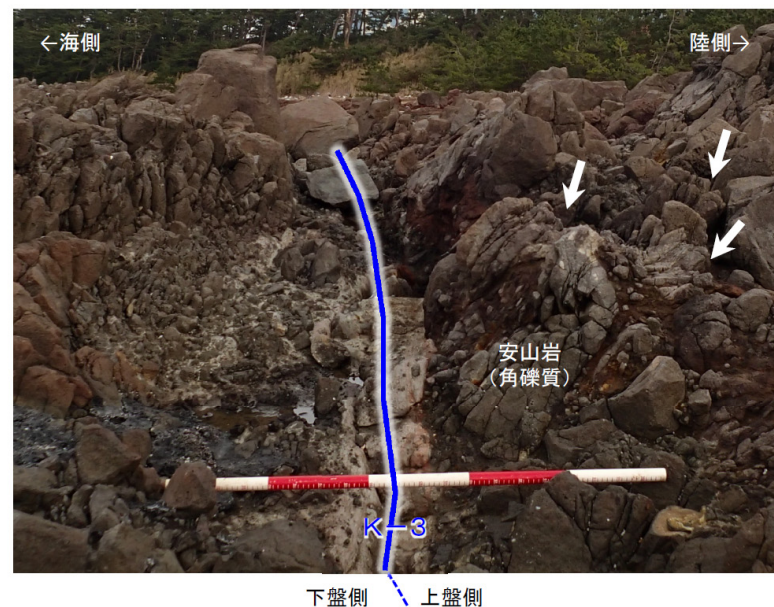
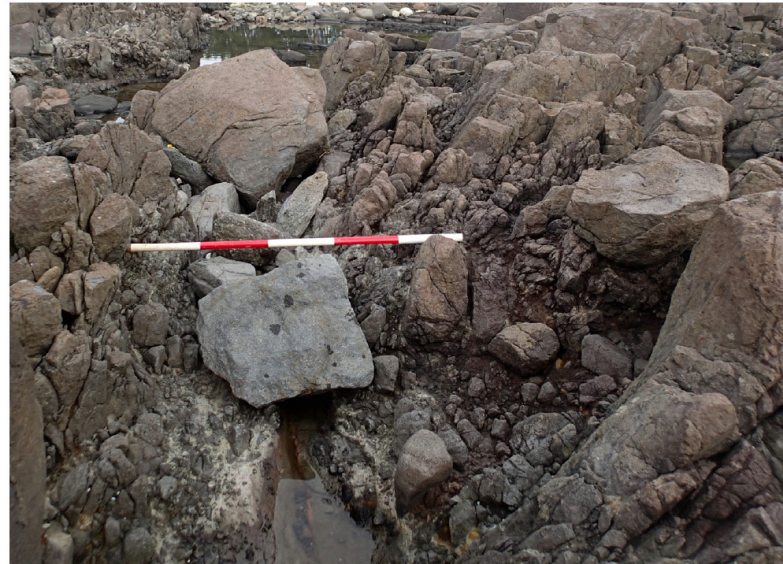
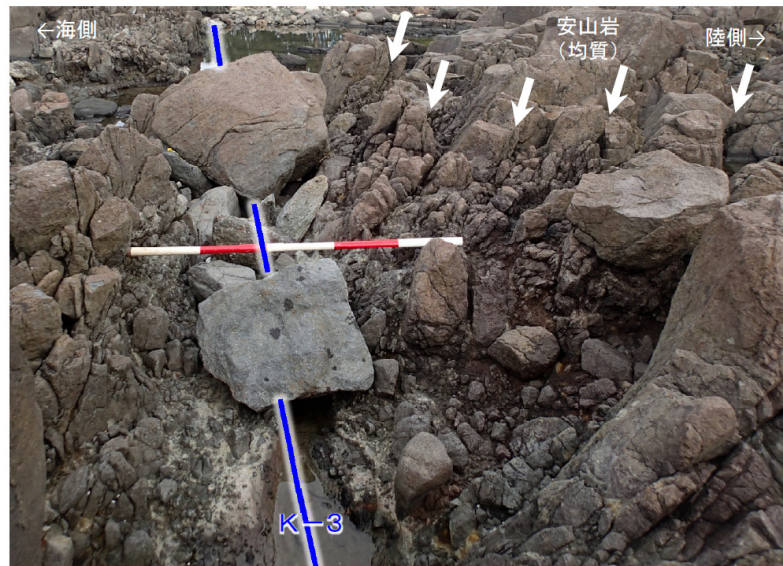
海岸シーム上盤側の岩盤上面形状 (1)

K-2上盤側の岩盤上面形状

K-3上盤側の岩盤上面形状①

K-2上盤側の岩盤上面形状(段差の位置等を加筆)

K-3上盤側の岩盤上面形状①(段差の位置等を加筆)

⇩ 海岸シーム上盤側の陸側が低い段差の位置

K-3上盤側の岩盤上面形状②

K-3上盤側の岩盤上面形状②(段差の位置等を加筆)

・岩盤が露出する海岸部において、海岸シームから派生する割れ目に沿って岩盤上面が波の侵食で山側が低くなった段差が随所に存在している。

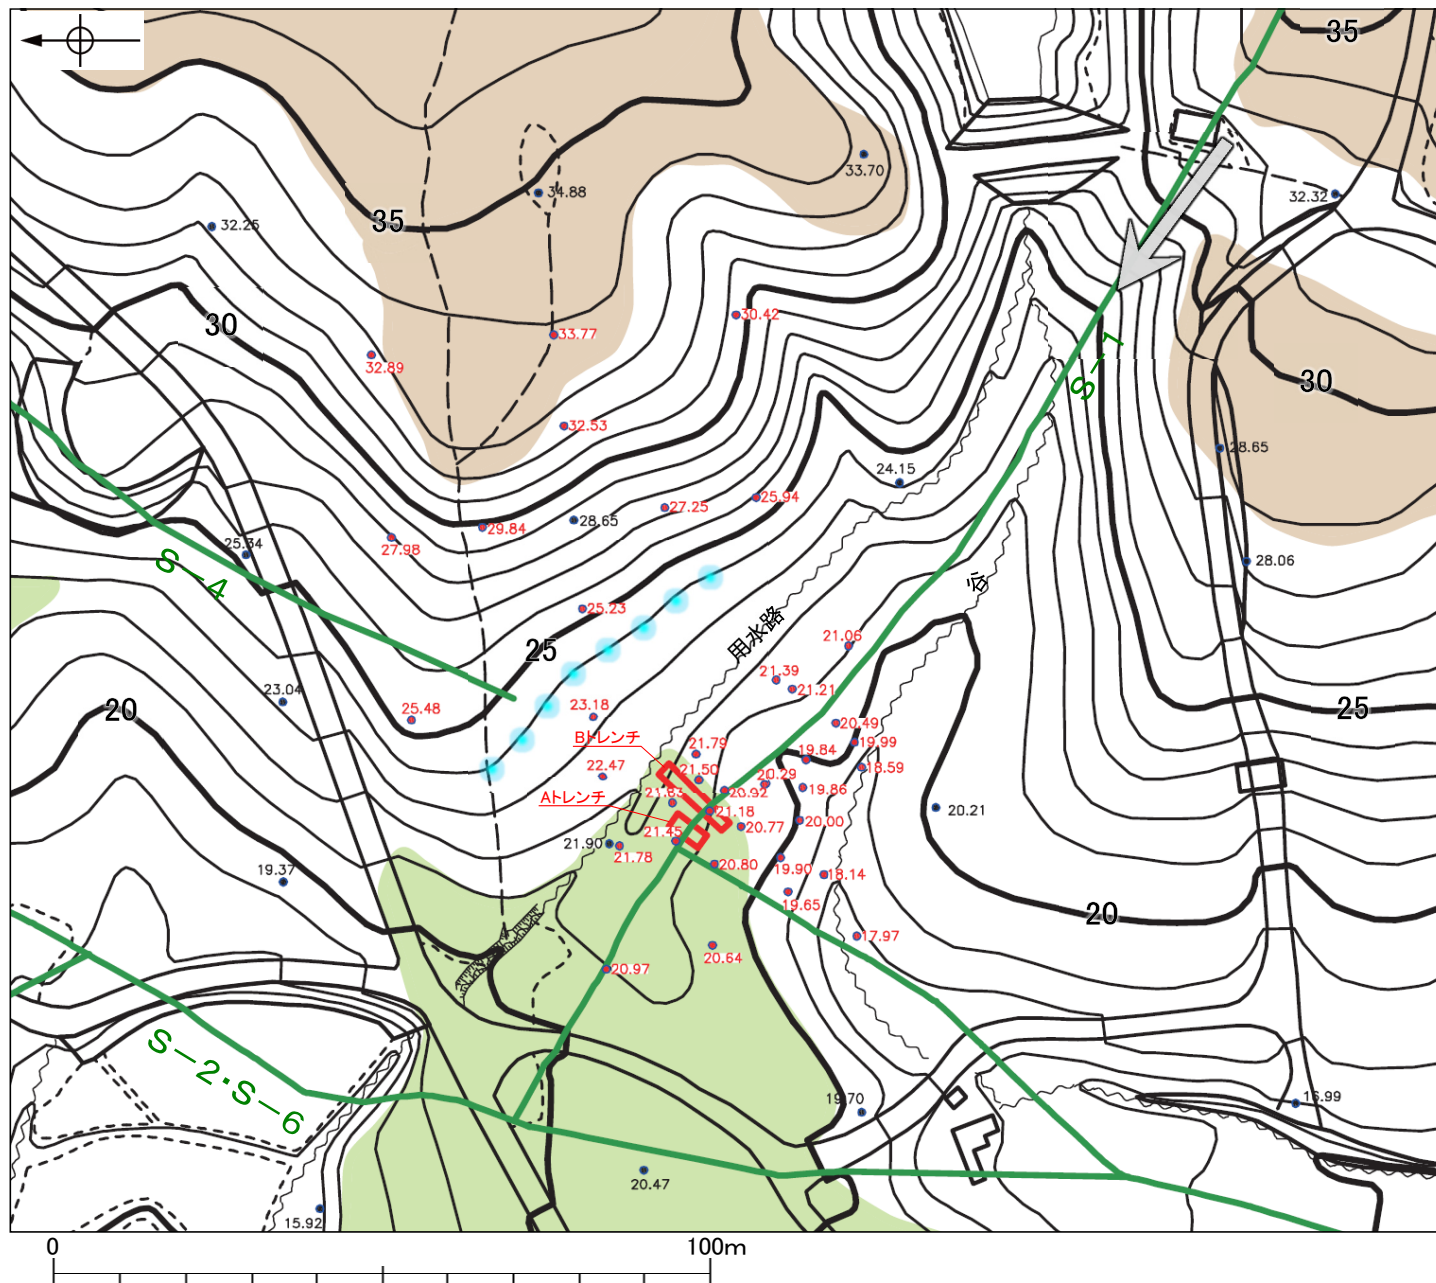
■本地形図は、1961年の空中写真(北陸電力撮影, 縮尺15,000分の1)及び1985年の空中写真(北陸電力撮影, 縮尺8,000分の1)を基にして、今回、旧A・Bトレンチ周辺で建設当時実施された水準測量のデータを追加して作成した。

しかしながら，当社は，S-1 と線状地形との関係については，旧 A・B トレンチ周辺の地形では，建設当時に実施された水準測量データを反映して作成した地形図や発電所建設前に撮影された写真から変動地形が認められないことを確認している（図 1-9）。また，S-1 全体を見ても発電所建設前の空中写真，立体地図，段丘面分布図から変動地形は認められないことを確認している（図 1-10）。

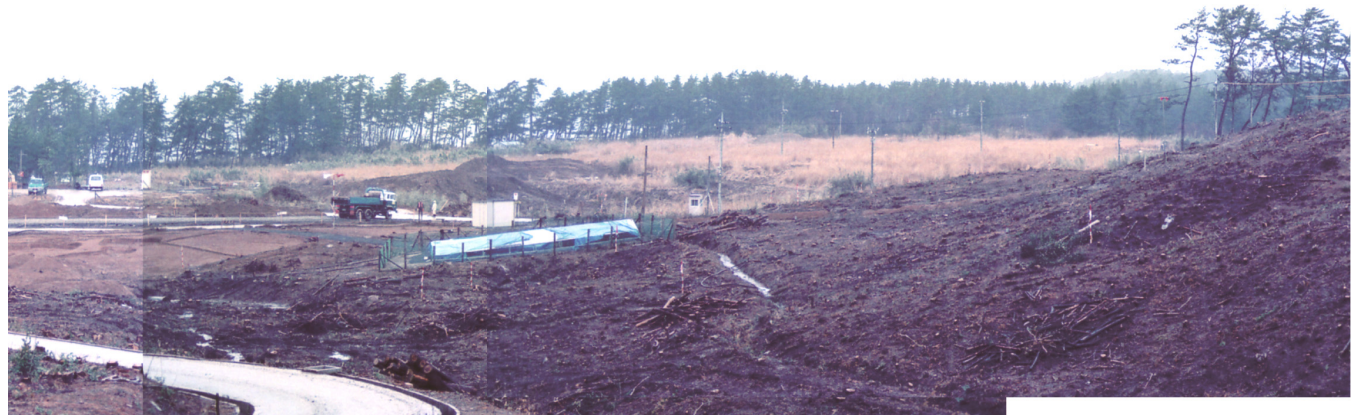
写真③(樹木伐採後)

写真③' (樹木伐採後)(トレンチ位置等を加筆)

- ・旧A・Bトレンチはほぼ平坦な地形(中位段丘I面)に位置し、旧A・Bトレンチ位置には傾斜変換等の地形の異常は認められない。
- ・旧A・Bトレンチ北東方の斜面には傾斜変換部(写真中▽)が見られるが、S-1から約30m離隔があり、崖地形は存在しない。
