「北陸電力株式会社志賀原子力発電所の
敷地内破砕帯の評価について〈案〉」
に対する意見書

平成 27 年 8 月 10 日

北陸電力株式会社

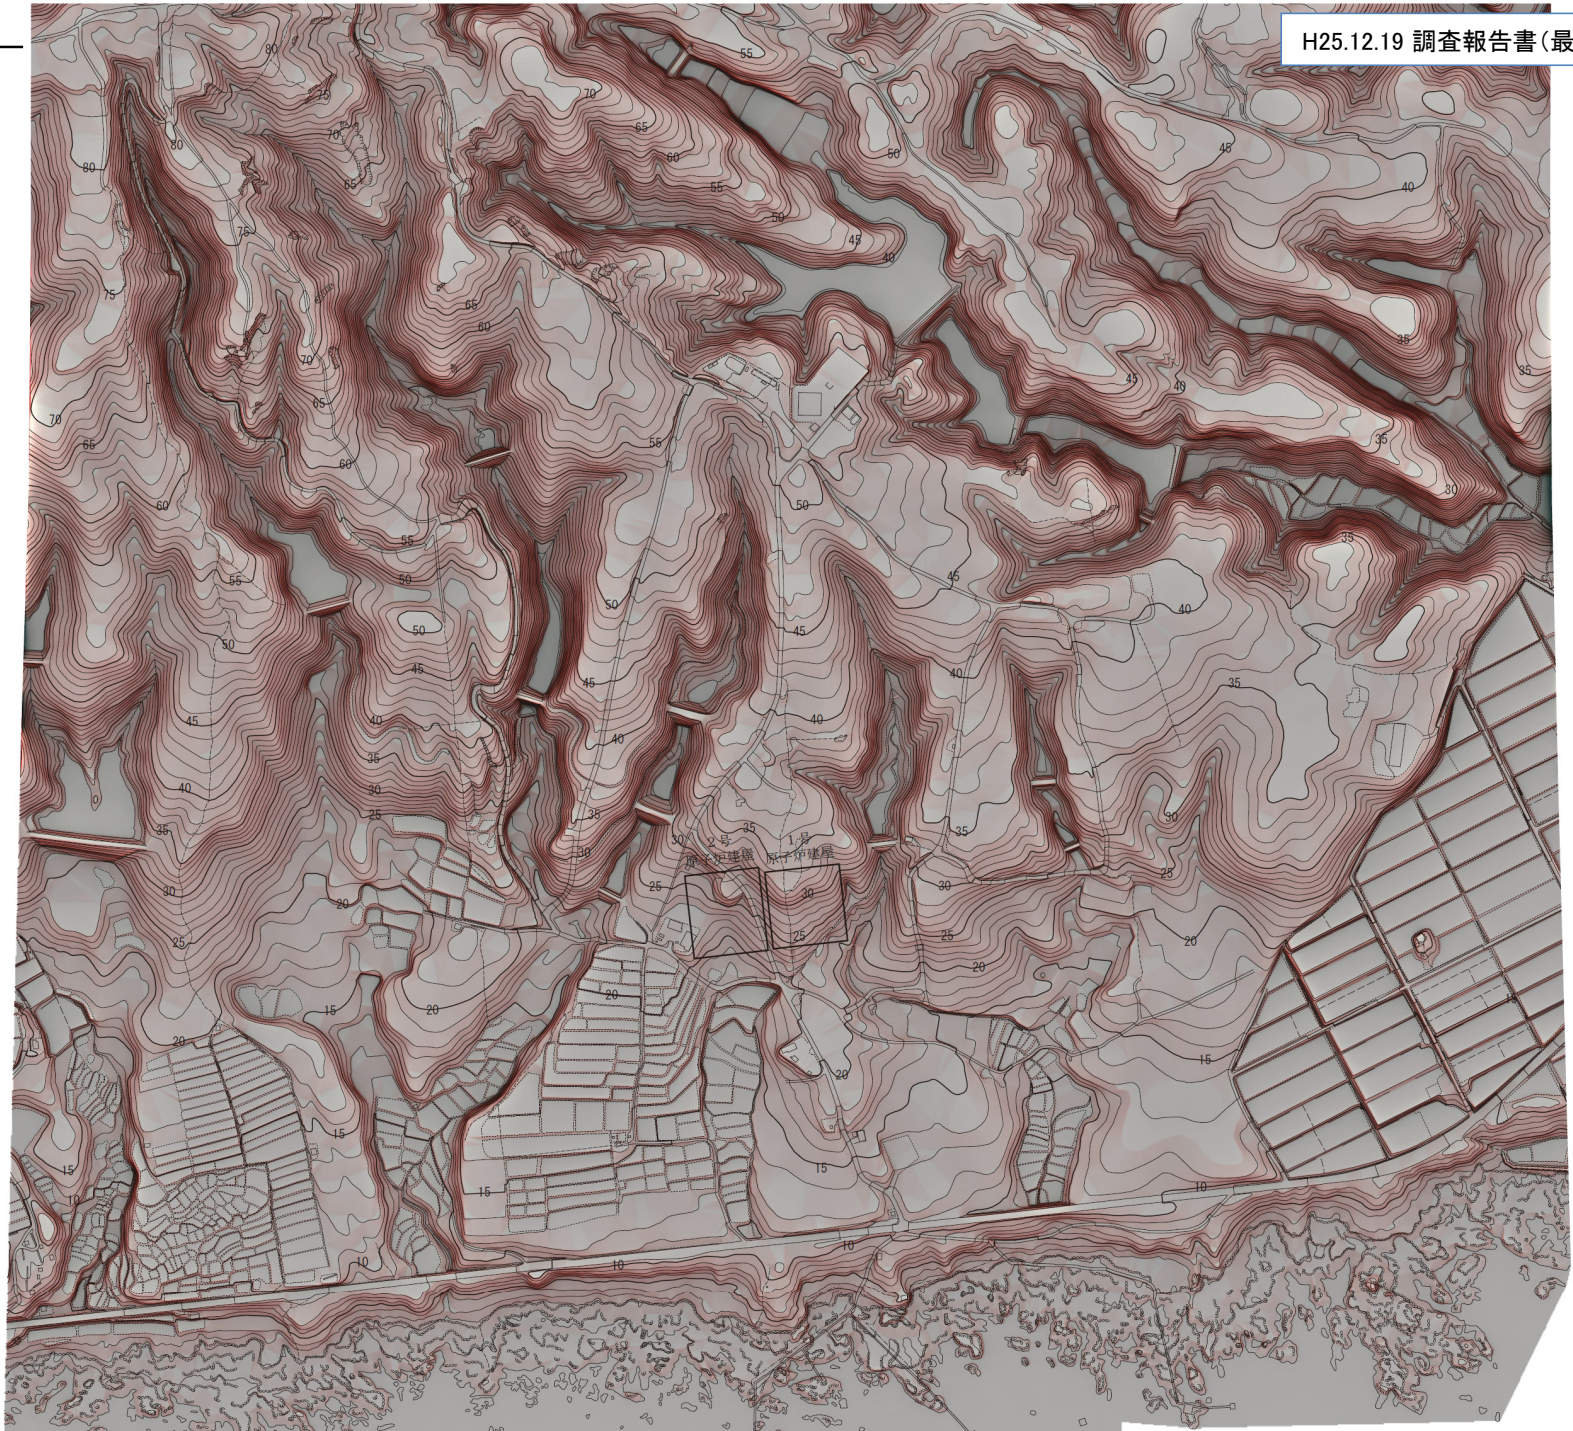
図 1-10 (2)

発電所建設以前の敷地付近の立体地図

この図は、1961年の空中写真(北陸電力撮影、縮尺15,000分の1)及び1985年の空中写真(北陸電力撮影、縮尺8,000分の1)をもとに作成した立体地図(等高線は1m間隔)である。

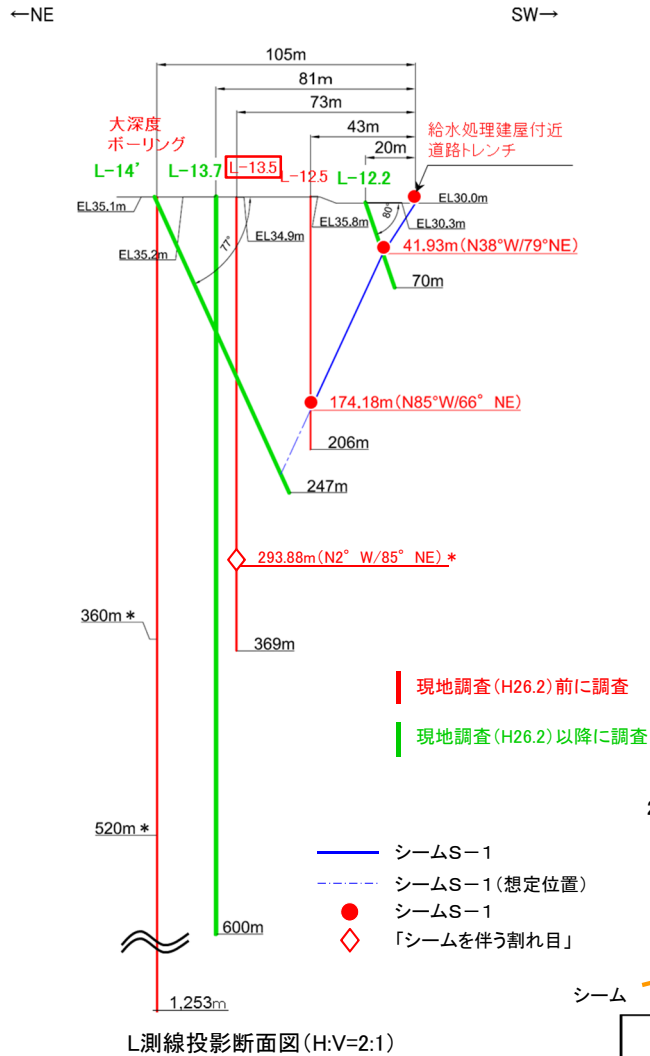
ボーリング調査結果 (L-13.5)

- ・深度293.88mにおいて「シームを伴う割れ目」を確認。
 - ・割れ目には、厚さ0.2~1cm、灰赤色を呈する礫混じり粘土が挟在し、**走向・傾斜はN2° W/85° NE (BHTV)**である。
 - ・シームは凝灰質な細粒部に沿って認められる。
 - ・条線観察によるレイクは40° Rである。
- ※走向は真北で示す。

- L-13.5 の深度 293.9m 付近及び L-13.7 の深度 314.6m 付近の「シームを伴う割れ目」については、両孔より南西側（浅部）に位置する L-14' において、L-12.2 及び L-12.5 の S-1 から想定される位置付近に S-1 が認められない（S-1 は L-14' 以深には連続しない）ことから、S-1 ではないと判断される（図 1-12, 図 1-13）。そのうち、L-13.5 の深度 293.9 m 付近の「シームを伴う割れ目」については、その走向・傾斜は $N2^{\circ} W/85^{\circ} NE$ と南北走向であり、S-1 と調和的でない。
- L-14' については、「シルトの付着する鏡肌は数か所で確認されている」としているが、「シームを伴う割れ目」は認められず、破碎部も伴わない（図 1-14）。
- 「大深度ボーリングにおいても、深度 490m 付近に条線を持つ割れ目が数か所に存在している（略述）」としているが、「シームを伴う割れ目」は認められない。また、条線の方もほとんど水平であり、S-1 の条線の方角とは異なっている（図 1-15）。なお、本孔のコアについては、これまでの 2 回の現地調査のいずれにおいても実物を確認していただいているが、現地調査を含む有識者会合において、S-1 の存在を示唆するような指摘はなされていない。

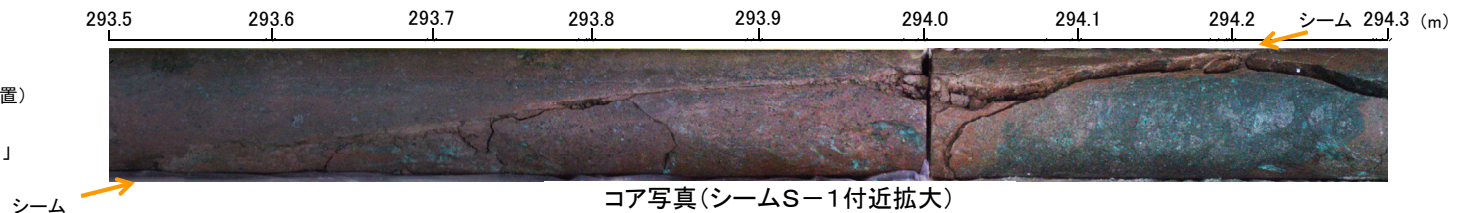
* :L-13.5の深度293.88mの「シームを伴う割れ目」

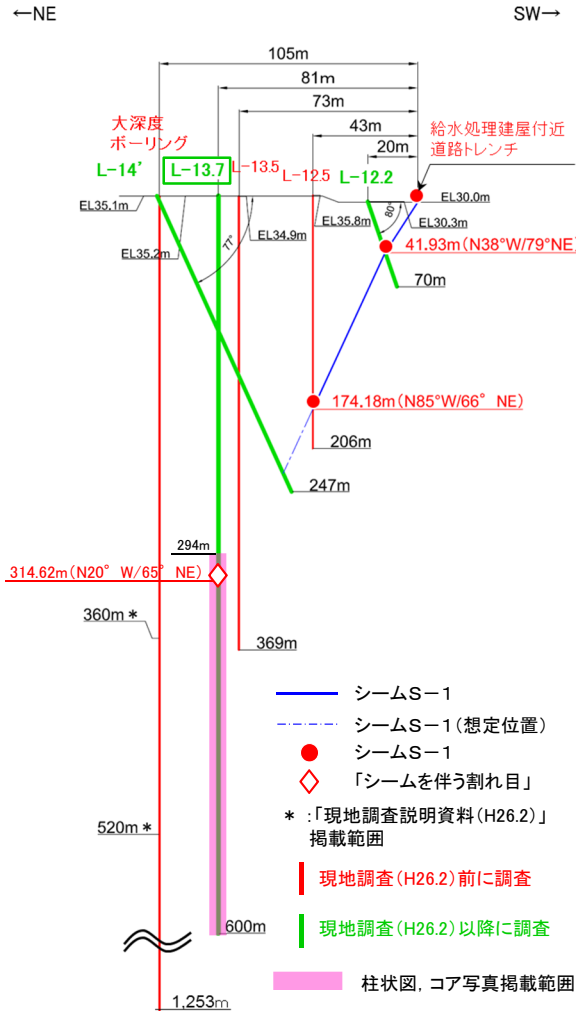
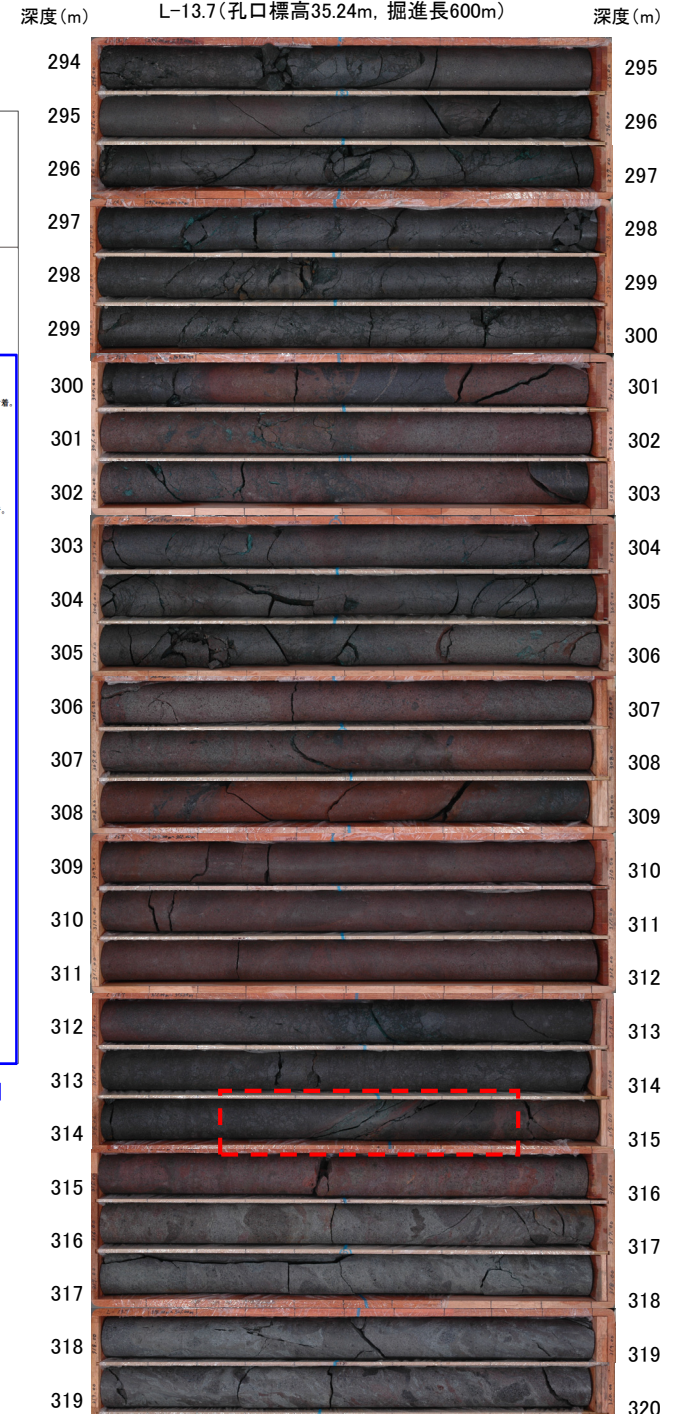
■ L-12.5の深度174.18mで確認したシームS-1の深部延長を確認するためにL-13.7を実施。
L-13.5の深度293.88mと同じ標高に対応する深度294m以深の調査結果を以下に示す。

- L測線投影断面図(H:V=2:1)
- ・深度314.62mにおいて「シームを伴う割れ目」を確認。
 - ・割れ目には、厚さフィルム状、にぶい褐色を呈するシルト質粘土が付着し、走向・傾斜はN20° W/65° NE (BH7V)である。
 - ・シームは凝灰質な細粒部に沿って認められる。
 - ・条線観察によるレイクは40° Rである。
- ※走向は真北で示す。

・深度294m~600mの区間において、シームS-1は認められない。
・深度314.62mの「シームを伴う割れ目」については、L-14' 及びL-13.5にシームS-1が認められないことから、シームS-1ではないと判断する。

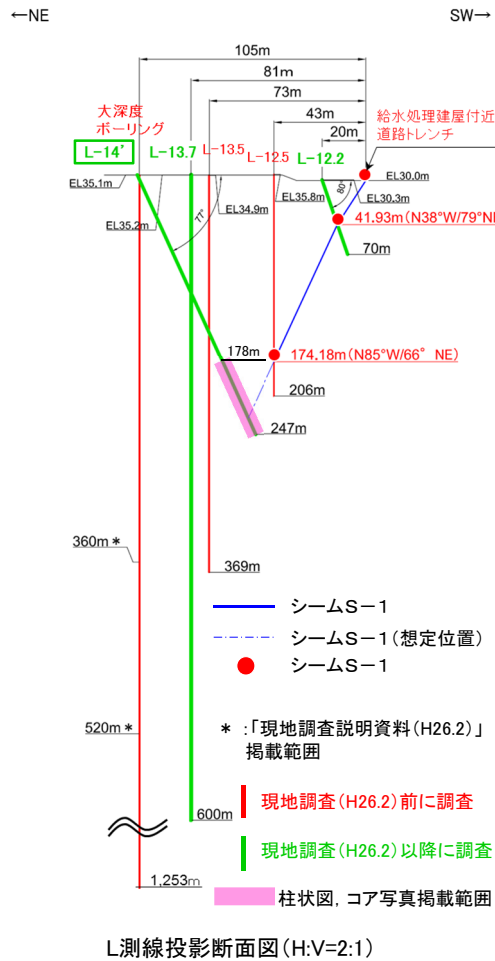
コア写真(深度178~200m)

■L-12.5の深度174.18mで確認したシームS-1の深部延長を確認するためにL-14'を実施。
L-12.5の深度174.18mと同じ標高に対応する深度178m以深の調査結果を以下に示す。

・L-12.2の深度41.93m及びL-12.5の深度174.18mのシームS-1から想定される位置付近にはシームS-1は認められない。
・「シルトの付着する鏡肌」は数箇所を確認されているが、「シームを伴う割れ目」は認められず、破碎部も伴わない。

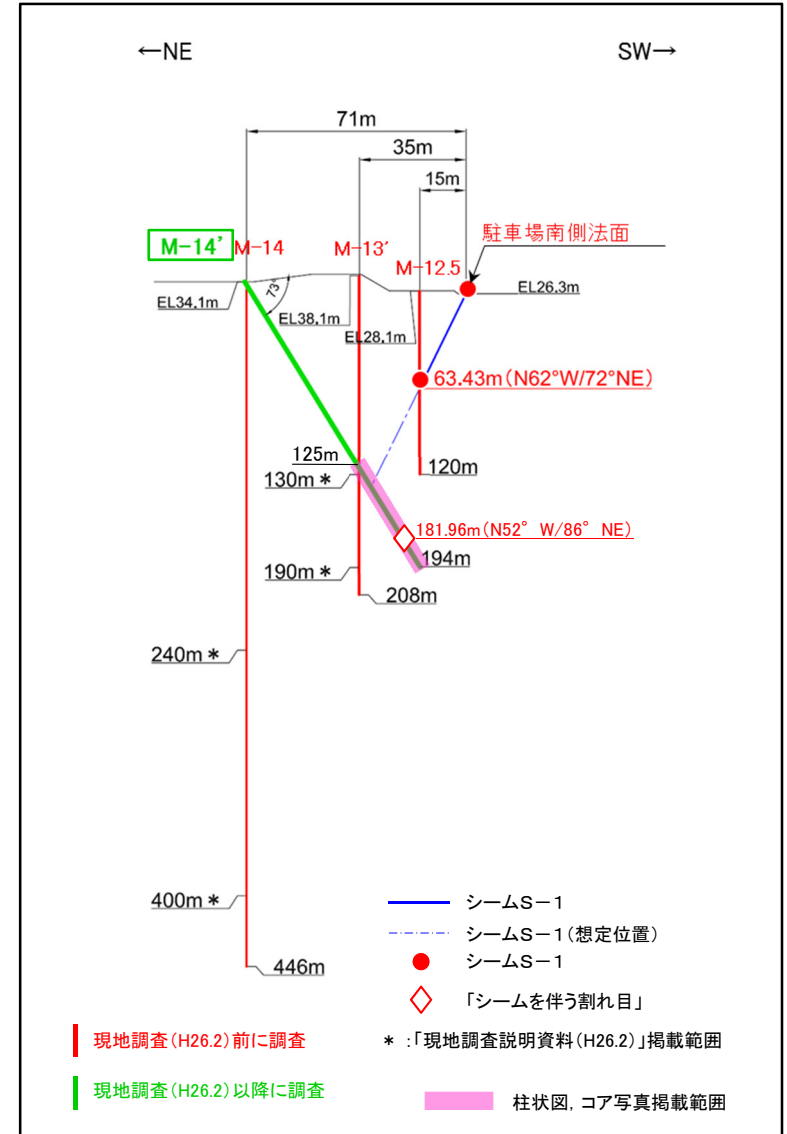
ボーリング調査結果(M-14')(1)[181.96m付近詳細]

■ M-12.5の深度63.43mで確認したシームS-1の深部延長を確認するためにM-14'を実施。
 投影断面図上でM-12.5とM-13'の間である、深度125m~194m区間についての調査結果を以下に示す。

- ・深度181.96mにおいて「シームを伴う割れ目」を確認。
- ・割れ目には、厚さフィルム状、灰色を呈するシルト質粘土が付着し、走向・傾斜はN52° W/86° NE (BHTV)である。
- ・シームは凝灰質な細粒部に沿って認められる。
- ・条線観察によるレイクは40° R, 70° Rである。

・駐車場南側法面及びM-12.5の深度63.43mのシームS-1から想定される位置付近には、シームS-1は認められない。
 ・深度181.96mにおいて「シームを伴う割れ目」が認められるが、M-12.5の深度63.43mのシームS-1のほぼ直下に位置すること及びL測線の調査結果等を踏まえ、シームS-1ではないと判断する。

- M-14' の深度 182m 付近の「シームを伴う割れ目」については、M-12.5 の深度 63.43m の S-1 のほぼ直下に位置すること等から、S-1 ではないと判断される（図 1-16(1)）。また、M-14 の深度 361.7m 付近の「シームを伴う割れ目」については、南西側（浅部）に位置する M-14' において、駐車場南側法面及び M-12.5 の S-1 から想定される位置付近に S-1 が認められない（S-1 は M-14' 以深には連続しない）ことから、S-1 ではないと判断される（図 1-16(2)）。

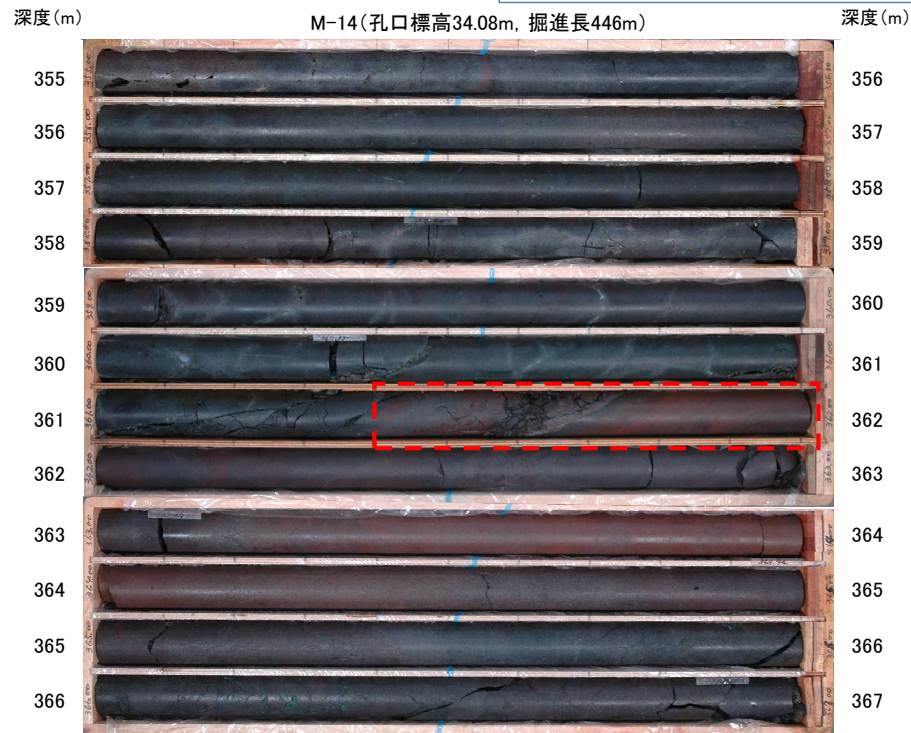
ボーリング調査結果(M-14)(1)[361m付近詳細]

- ・深度361.69mにおいて「シームを伴う割れ目」を確認。
- ・シームは厚さはフィルム状~1.2cm, 灰色を呈する粘土からなり, 走向・傾斜はN51° W/68° NE (BHTV)である。
- ・シームは凝灰質な細粒部に沿って認められる。
- ・条線観察によるレイクは60° R, 25° Rである。

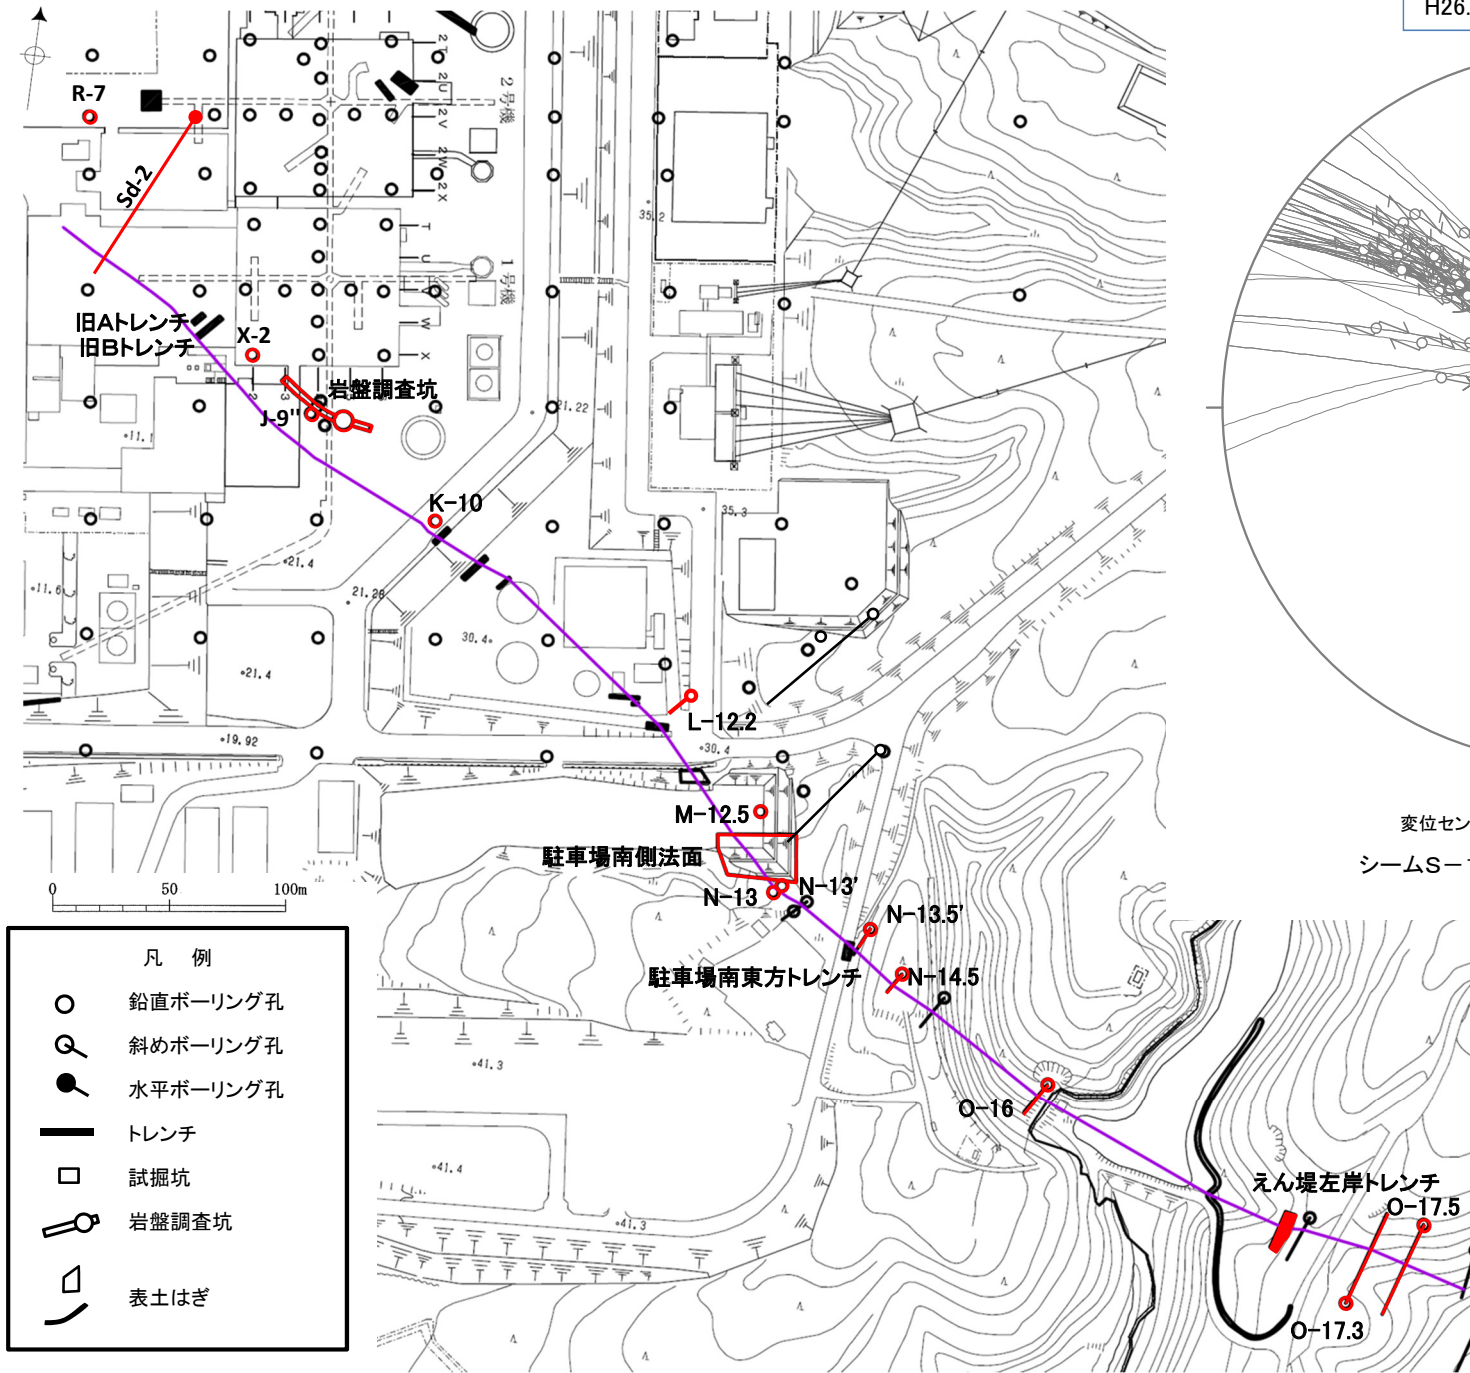
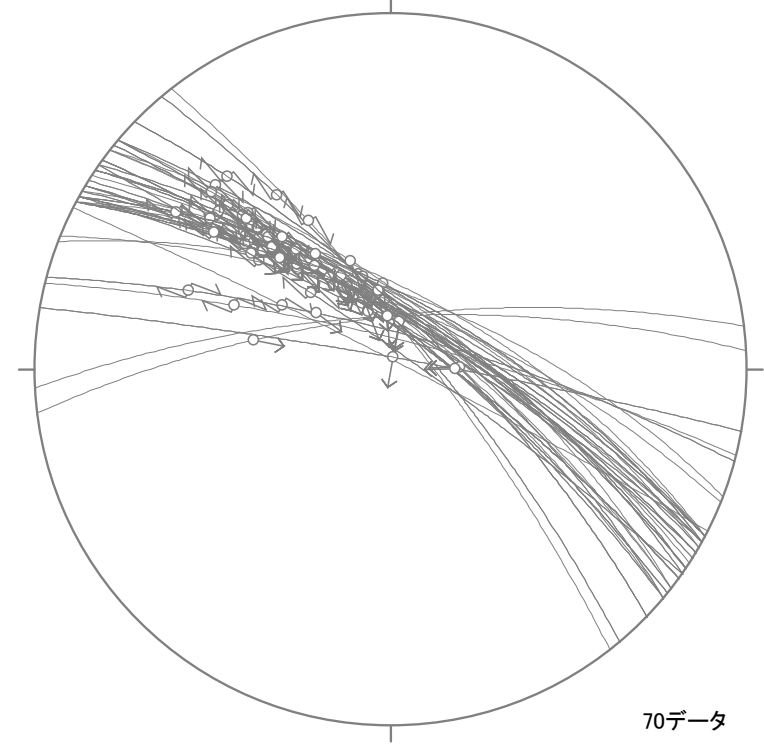
シームS-1の運動方向

変位センスが不明な試料は逆断層センスと仮定
シームS-1の条線観察結果(下半球等角投影図)

・S-1の運動方向については、北西部と南東部で異なる傾向は認められない。

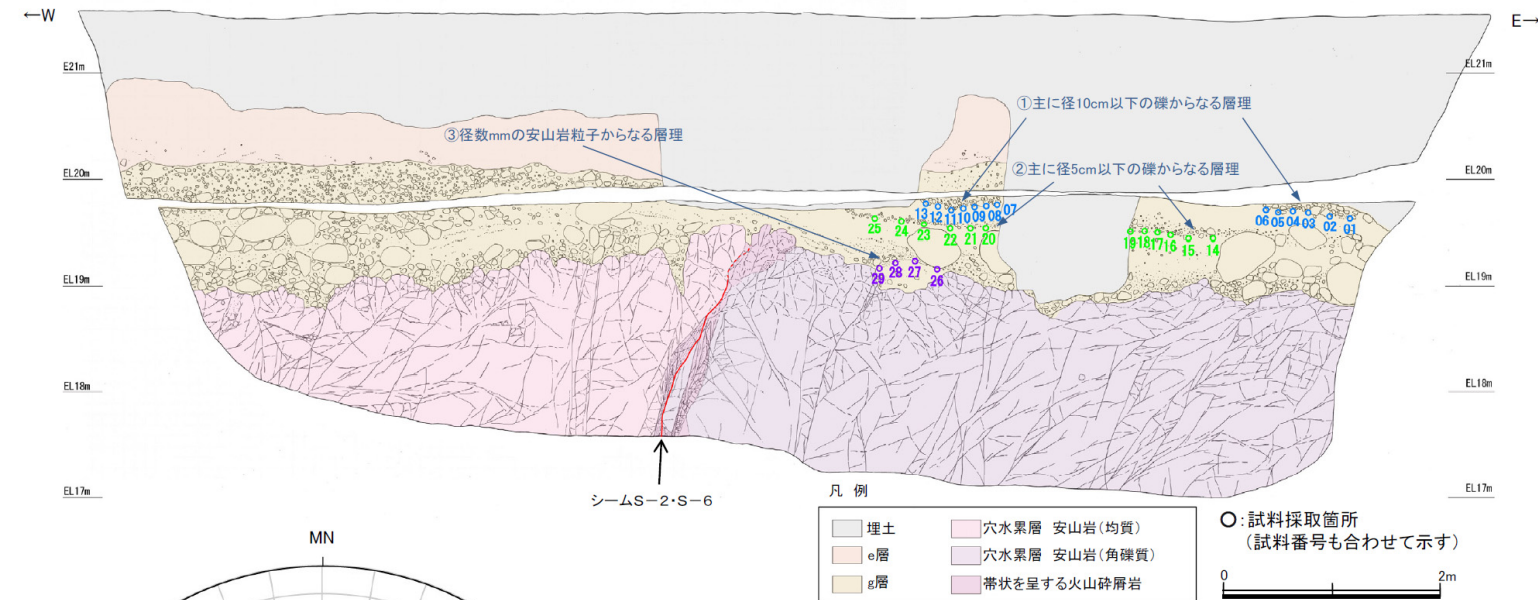
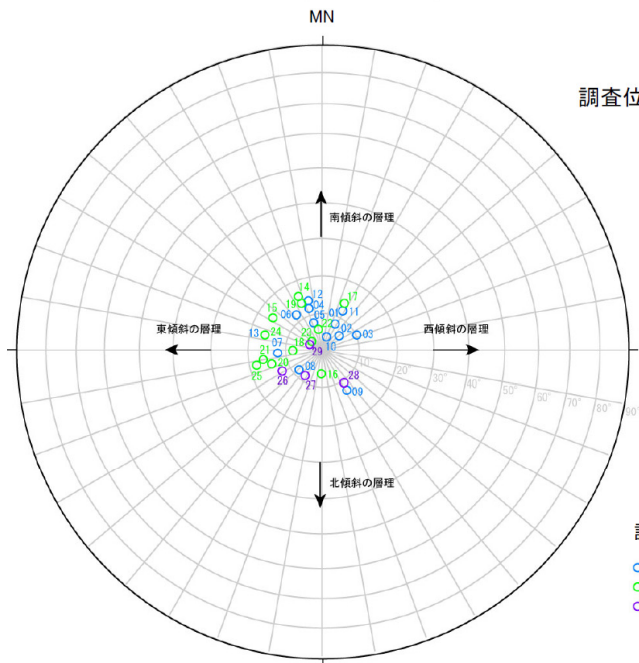
コメント回答(7)①

・No.2トレンチにおいて、北面3箇所、南面3箇所の層理の走向・傾斜を測定した。その結果を北面、南面の順で以下に示す。

シュミットネット 下半球投影(北面全体)

また、層理の走向・傾斜の測定結果によれば、南面では、S-2・S-6の西側の層理は西傾斜であり、さらに、三次元で見

ると、北面、南面とも南傾斜の傾向が認められることを総合的に判断すると、層理は系統的に東傾斜しているものではない（図 2-1）。

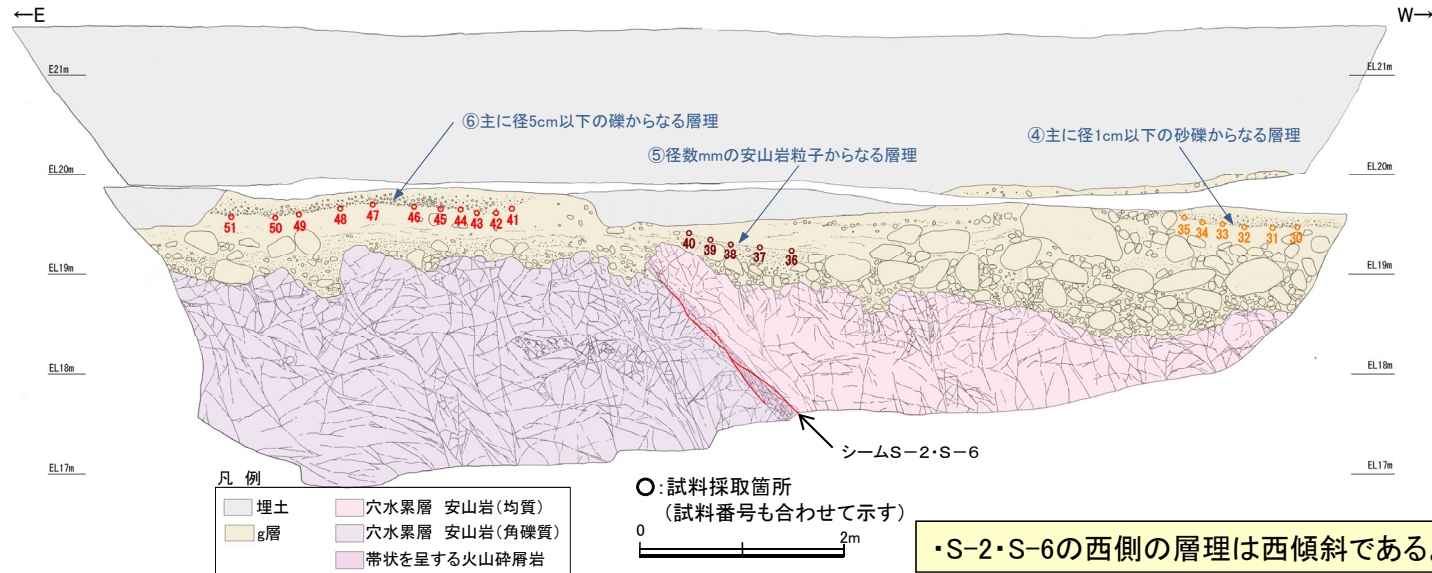
コメント回答(7)②

・S-2・S-6の西側の層理は西傾斜である。

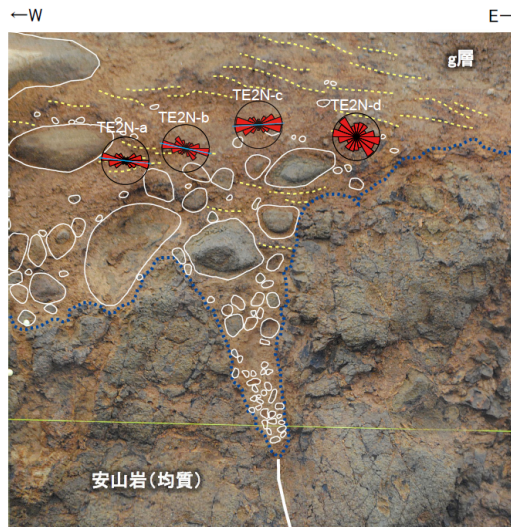
17試料中15試料で、有意確率5%未満であり、礫等の長軸方向に定向性が認められる。

※写真、境界は第2回評価会合時に示したもの

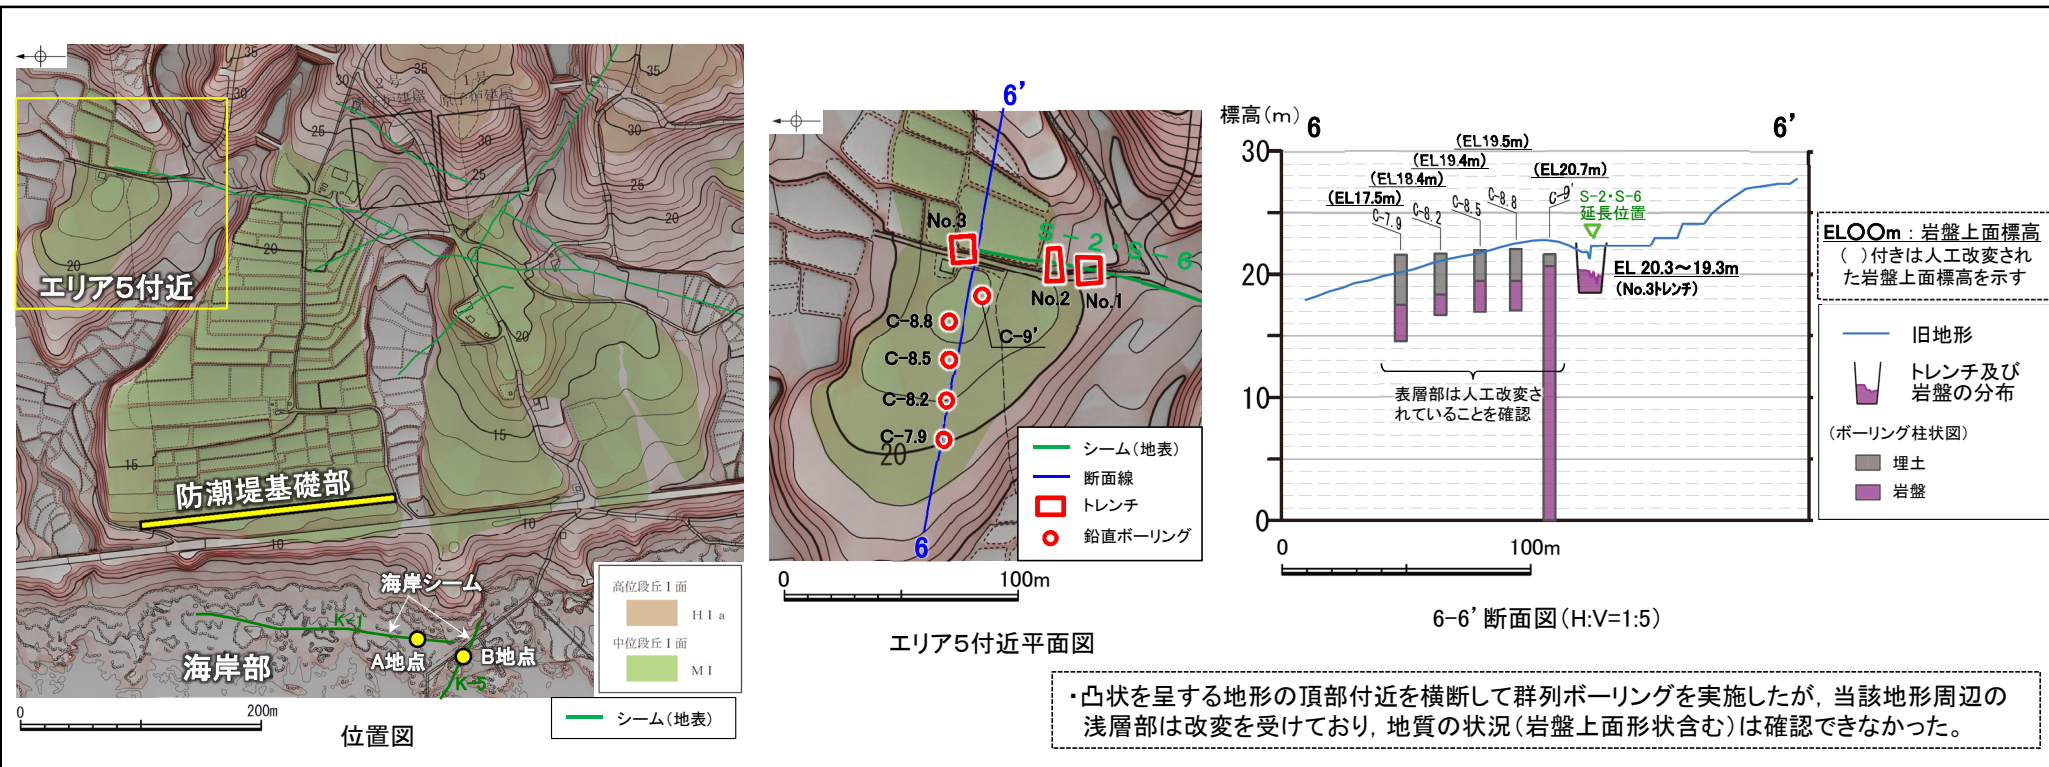
■エリア5付近の凸状を呈する地形について、地質の状況を確認するため群列ボーリングを実施するとともに、防潮堤基礎部及び海岸部における岩盤上面の形状について確認した。

・エリア5付近に見られる凸状を呈する地形は、本サイト周辺の防潮堤基礎部や海岸部に一般的に見られる地形(波の侵食によって形成されたもの)である。

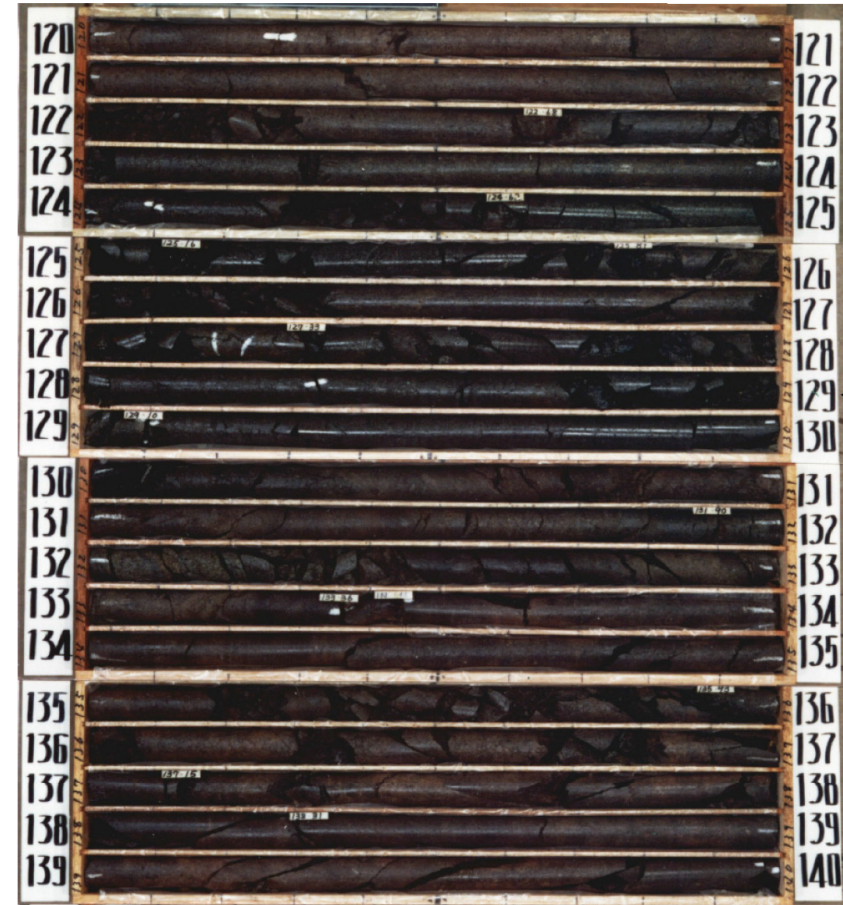
図 3-1 (3)

129m付近
シームS-2・S-6
想定位置

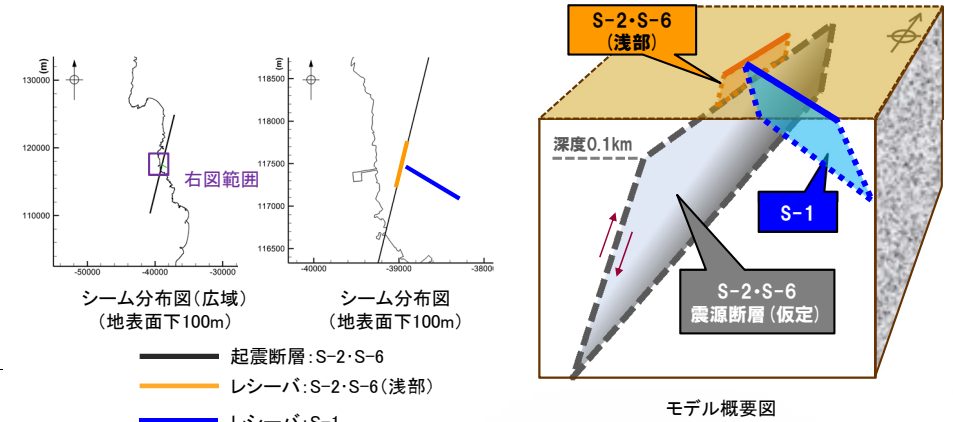
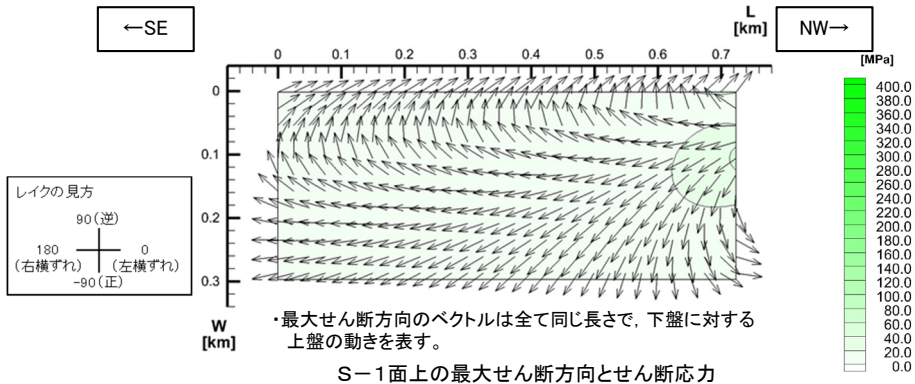
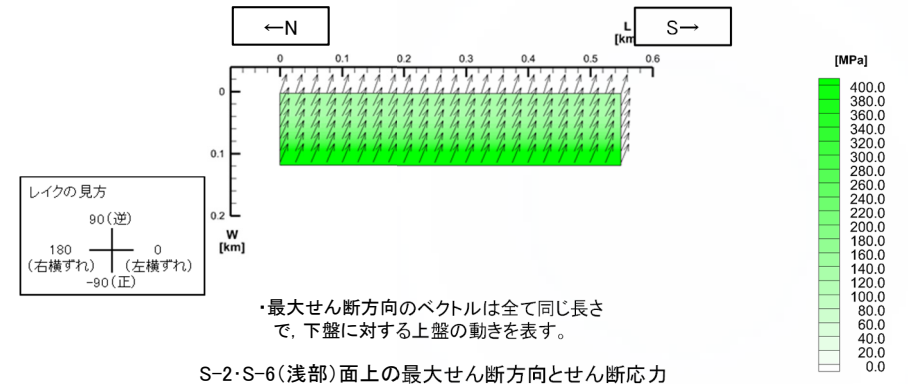
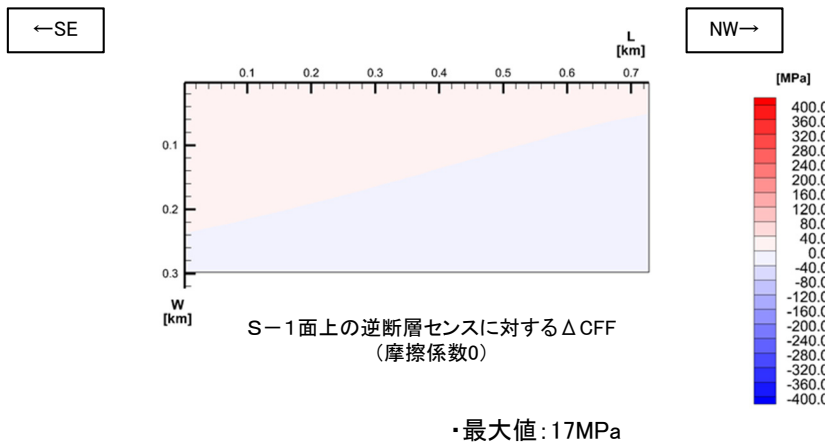
図 3-2

※1:解析にあたっては、深さ5.5~18kmにおける地震波速度構造から求めた物性値を単層モデルとして一様に与えていることから、下図に示す応力値は過大な値となっている。

S-1面上の応力変化

S-2・S-6(浅部)面上の応力変化

・S-2・S-6を伏在断層として活動させたときのS-2・S-6(浅部)面上に作用する最大せん断応力は、S-1面上の100倍以上となる。

- ・有識者の計算では、S-2・S-6 の浅部は破壊せず、地表下 100 m で破壊が停止するという伏在断層モデルにより、S-1 北西部のみが変位した可能性を説明できるとしている。仮に、そのような破壊形態であったならば、主として破壊する S-2・S-6 の浅部には、従の構造の S-1 北西部以上に大きな応力が作用し、S-2・S-6 の浅部にも当然として破壊が及ぶものと想定されるにもかかわらず、このことが考慮されていない。なお、実際には No.2 トレンチ箇所では S-2・S-6 直上の堆積物には破壊（せん断構造）が認められない。

- ・S-2・S-6 を有識者の設定する条件（破壊停止深度 100m の伏在断層、震源断層クラスの規模）で活動させたときの、S-1 面上及び S-2・S-6 面上（100m 以浅）に作用する最大せん断応力（逆断層センスに対する摩擦係数 0 での ΔCFF ）の比較を行った。その結果、S-1 面上では 17MPa であるのに対して、S-2・S-6
