防護管取付後の作業実施について（注意事項）

高圧引込設備付近での足場作業における感電事故

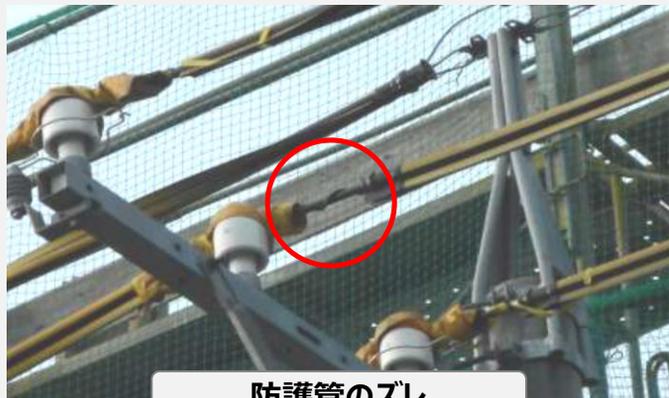
防護管のズレ

そのため、防護管取付後も、**日々の作業前に、必ず防護管の取付状態を確認し作業員の安全を確保ください。**

以下の状況が発生した場合は、速やかに下記問合せ先までご連絡ください。

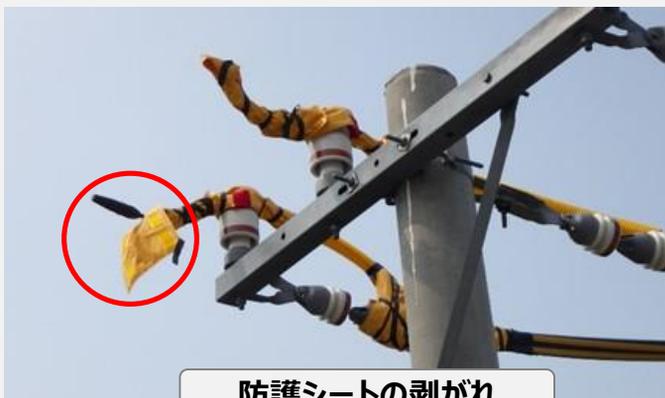
防護シートの剥がれ

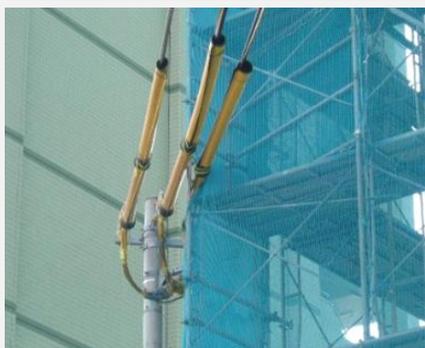
足場内に防護管が接触している場合

足場の撤去が必要です！

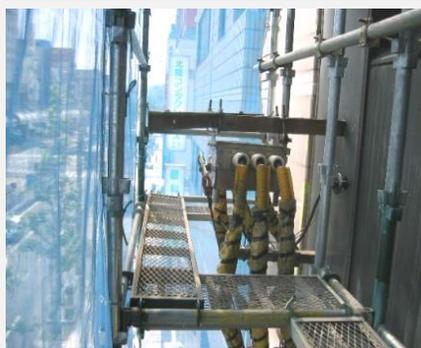
防護管に触れるおそれがある場合

立入禁止措置または**足場の撤去**等が必要です！

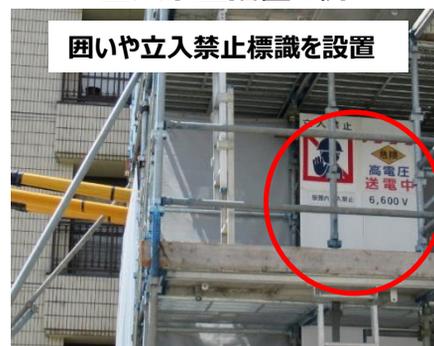
<立入禁止措置の例>

囲いや立入禁止標識を設置

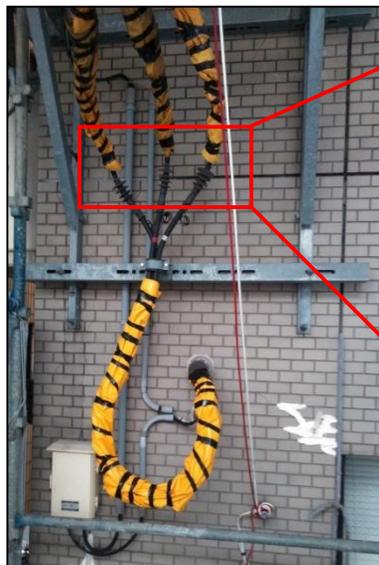
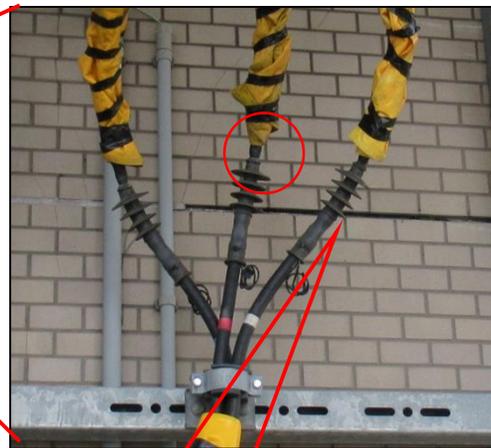
現場写真

事故発生日時	2020年5月14日（木）
事故発生の電気工作物	お客さま区分用高圧開閉器2次側～お客さま設備
使用電圧	6.6kV
事故状況	外壁工事作業をしていた被災者が、防護具を取付してあることから、接近しても問題ないと判断し、充電部に接近し感電した。
被災状況	電撃傷により右手首から上腕にかけて火傷

お客さま区分用
高圧開閉器2次側

充電部と接近し感電

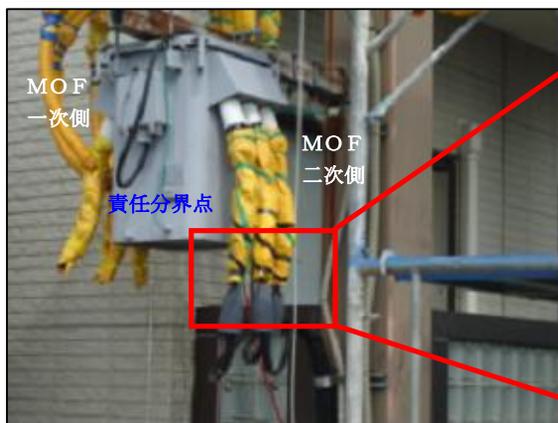
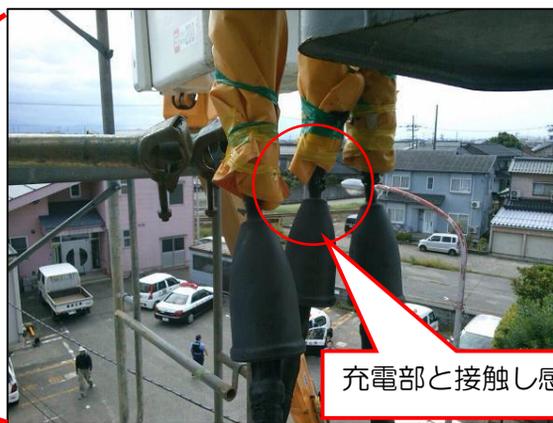
現場写真

事故発生日時	2014年9月17日（水）
事故発生の電気工作物	高圧変成器2次側～お客さま設備
使用電圧	6.6kV
事故状況	ベランダ側から単管パイプを足場に置こうと身を乗り出した際、お客さま電気設備に左肘が接触し、感電した。電気は左肘から流入し右手親指から流出した。
被災状況	右手甲火傷

充電部と接触し感電
