大坪川ダム基礎掘削面　地質観察結果

【大坪川ダム基礎掘削面　地質観察結果（原図）】

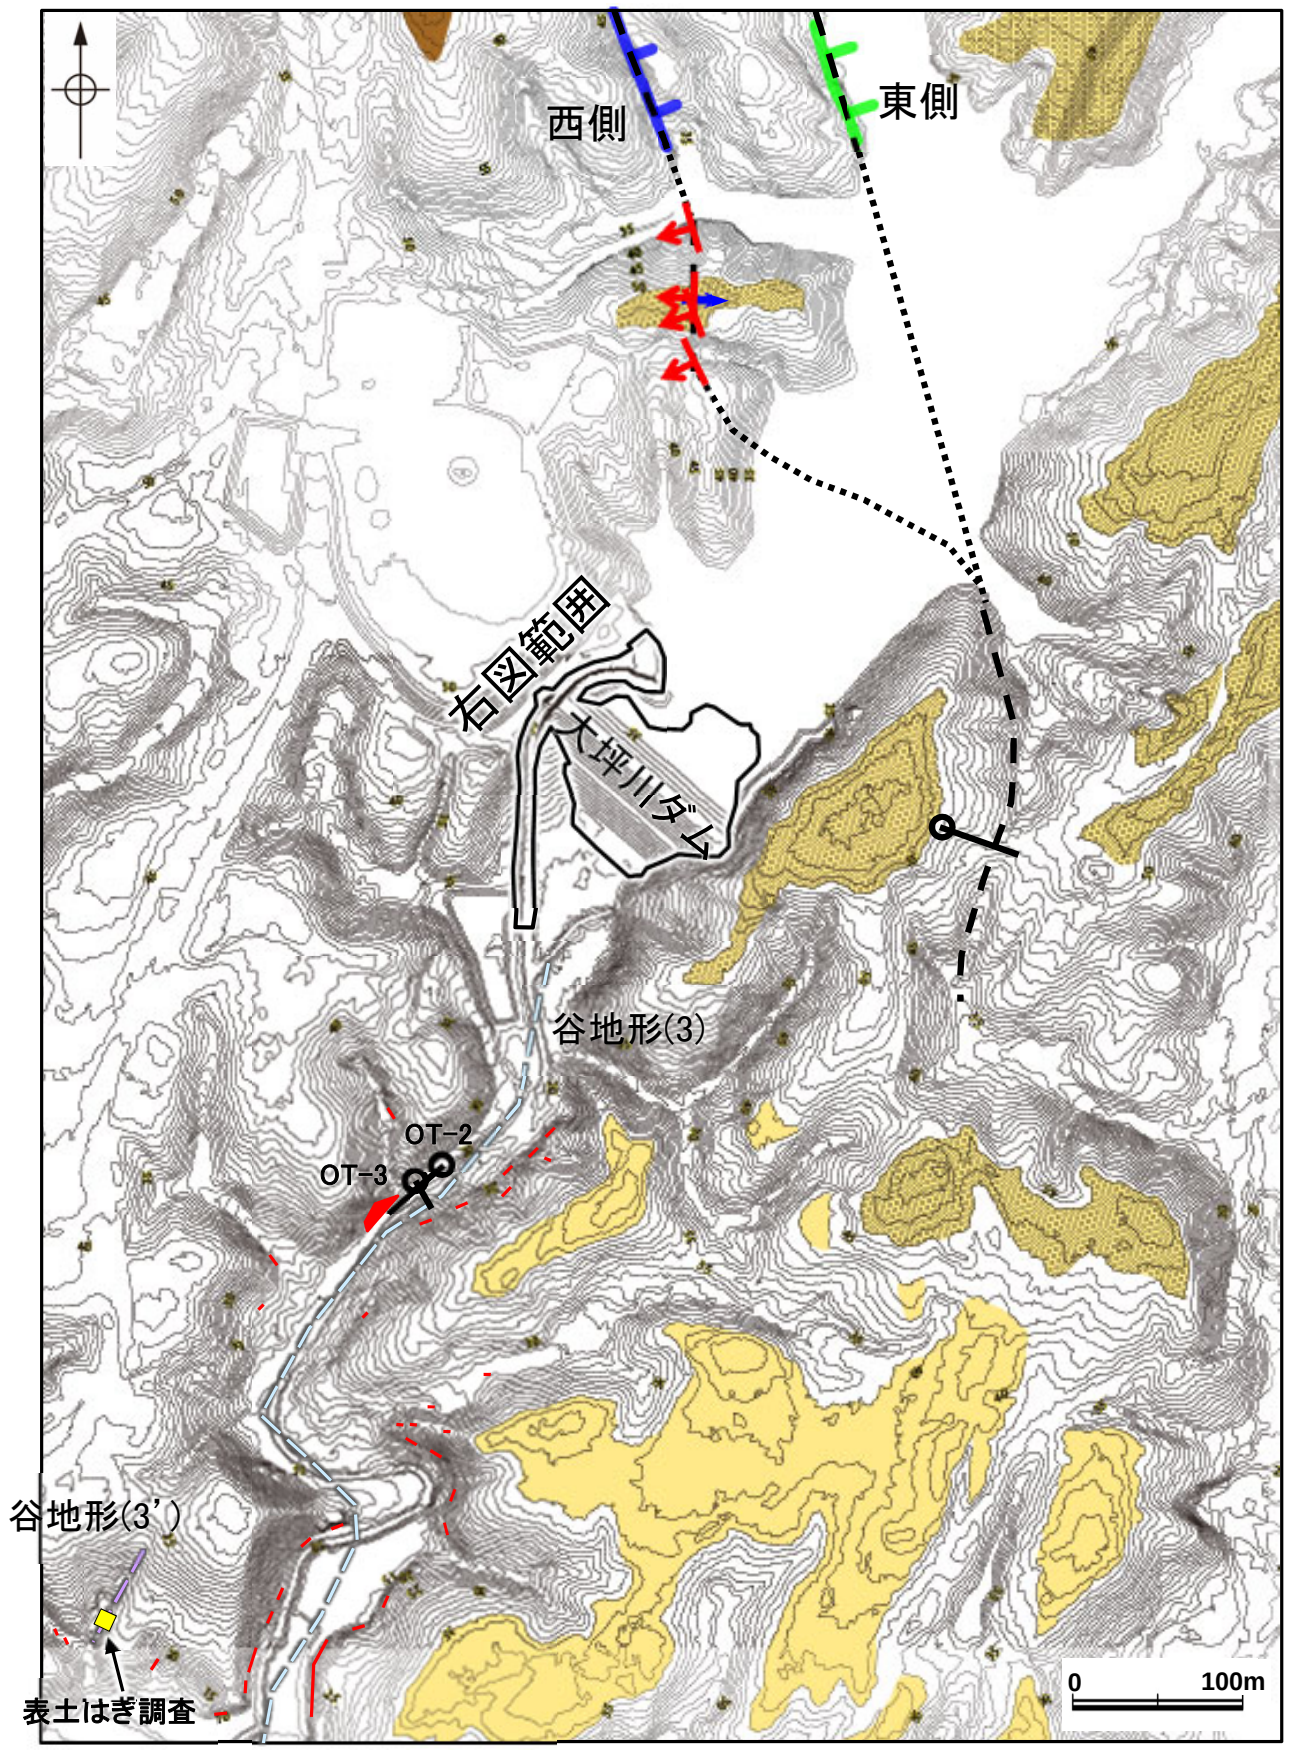
F：破砕帯※1
（岩石中において帯状の分布を示す角礫状～粘土状や不規則な割れ目の集合体）

S：シーム※1
（岩石中において岩片混じり粘土や粘土からなる薄い軟弱層）

※1：スケッチ作成当時の定義に基づく。このスケッチでは変形構造の有無が確認できないことから，凡例の破砕帯とシームが断層であるかは判断できない。

大坪川ダム基礎掘削面スケッチ※2
（平成3年8月作成）の破砕帯及びシームをトレース

※2：河川法申請に伴う大坪川ダム工事に係る地盤検査記録
（全11回の内，第11回検査記録より抜粋。着色部は，第11回検査記録範囲。）
