## 志賀原子力発電所1号機 原子炉冷却材再循環(A)系配管等の溶接部のひびについて

平成15年9月3日  
北陸電力株式会社

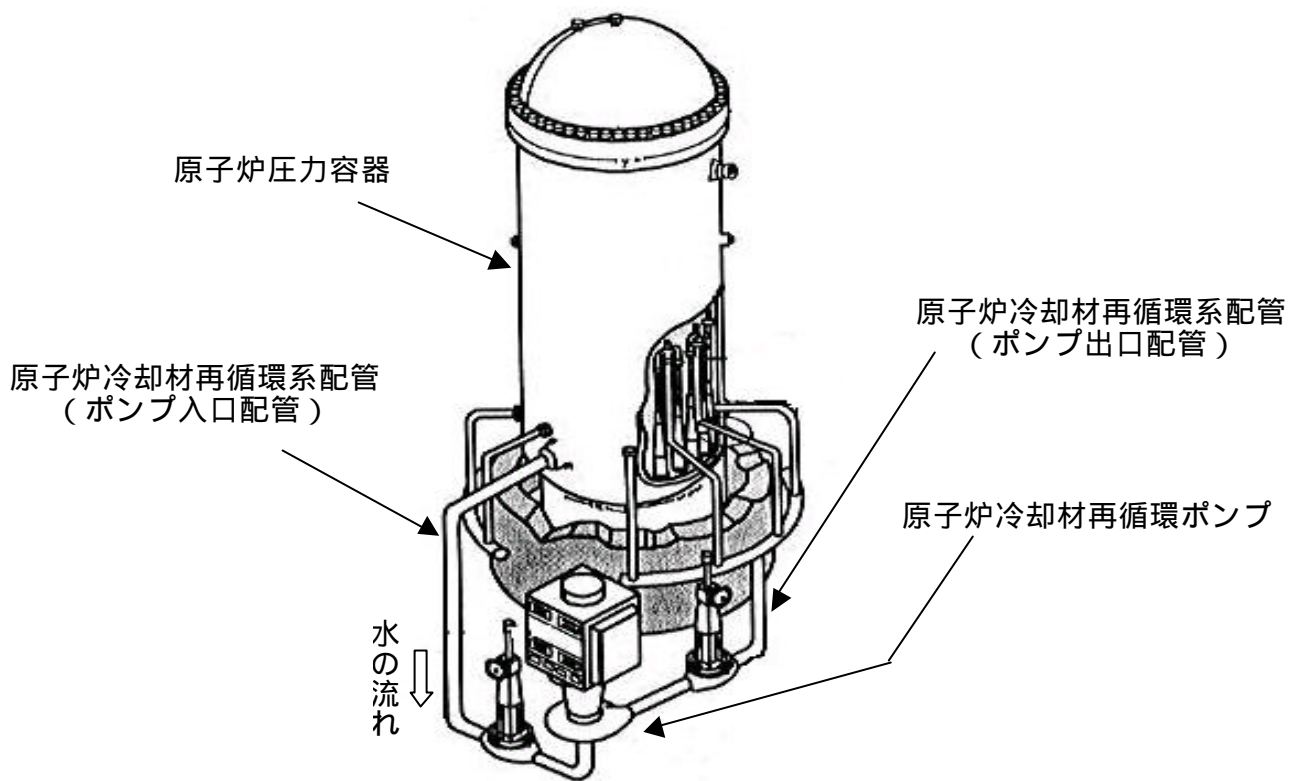
原子炉冷却材再循環系配管 概要図

今回の定期検査において、原子炉冷却材再循環系配管<sup>(注)</sup>等の溶接部を超音波探傷検査により点検しており、(A)系については7月25日から点検を実施していたところ、2箇所の配管溶接部の内表面にひびを確認しました。

ひびの状況

ひびの状況		配管寸法	
溶接部	長さ	外径*1	肉厚
①	約1140	約330	約35
②	約1140	約330	約35

ひびが確認された箇所は、新品に取替えます。
