## 能登半島地震に伴う志賀原子力発電所の設備点検状況について (第2報)

平成19年5月11日  
北陸電力株式会社

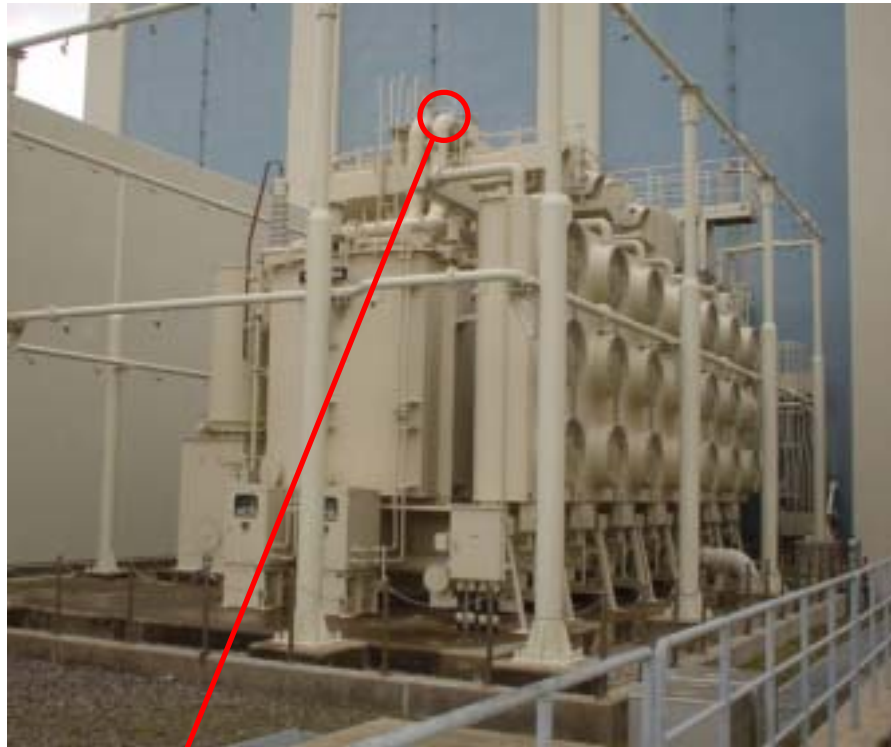
### 変圧器放圧装置の取替状況

1号機主変圧器 放圧装置の取替状況

- 地震の揺れにより変圧器内の絶縁油の油面が変動したため、放圧装置が動作しました。今後、放圧装置を新品と取り替えます。(3月27日お知らせ済み)
- 放圧装置については、3月29日までに新品に取り替えるとともに、変圧器の点検により異常のないことを確認しました。(添付資料 - 1)

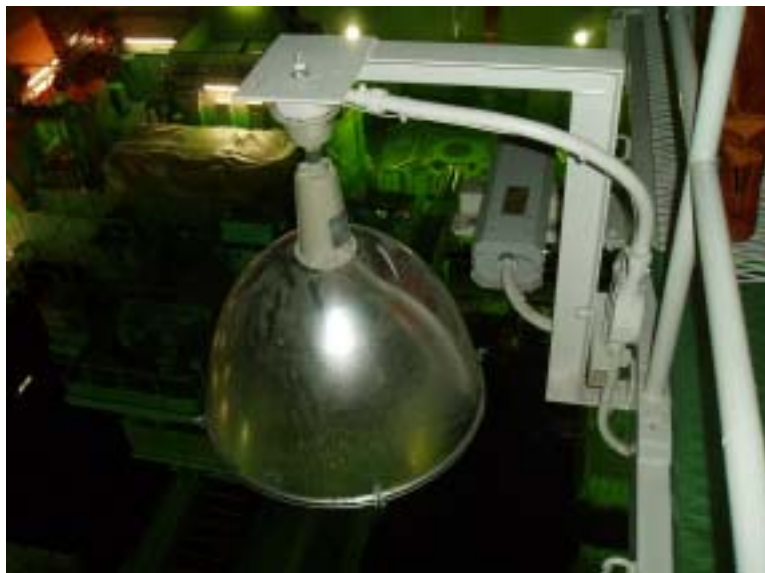
### 落下した水銀灯の回収状況

健全な水銀灯

- 1号機タービン建屋運転階の水銀灯7個及び2号機原子炉建屋運転階の水銀灯2個が落下しました。2号機で落下した水銀灯については、使用済燃料貯蔵プール及び原子炉ウェル内に破片が落下した可能性を否定できないため、今後、同プール内等を点検し、必要に応じ回収作業を行います。(3月27日お知らせ済み)
- 1号機で落下した水銀灯の破片は4月5日までに全て回収しました。  
また、2号機で落下した水銀灯の破片は、現在までのところ、約97% (約982gのうち約956g) を床上から回収しました。未回収の破片は約26gになります。今後、破片が落下した可能性を否定できない使用済燃料貯蔵プール内等についても点検し、回収作業を行います。  
(添付資料 - 2)

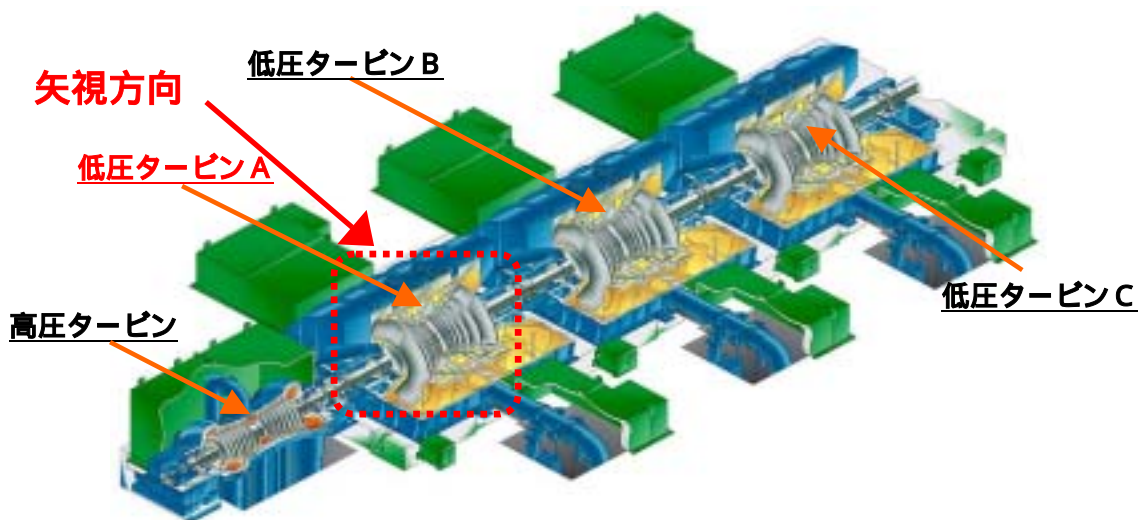
### 2号機低圧タービンAの接触状況

- 組み立て中の低圧タービンロータを仮止めしていた治具が変形し、位置ずれがわずかに生じたため、再度組み立て調整を行います。(3月27日お知らせ済み)
- 4月23日より低圧タービンAを開放し点検を実施したところ、地震により動翼と静翼が接触した微小な痕が複数確認されたため、今後詳細に点検していきます。  
(添付資料 - 3)

矢視方向から見た断面図

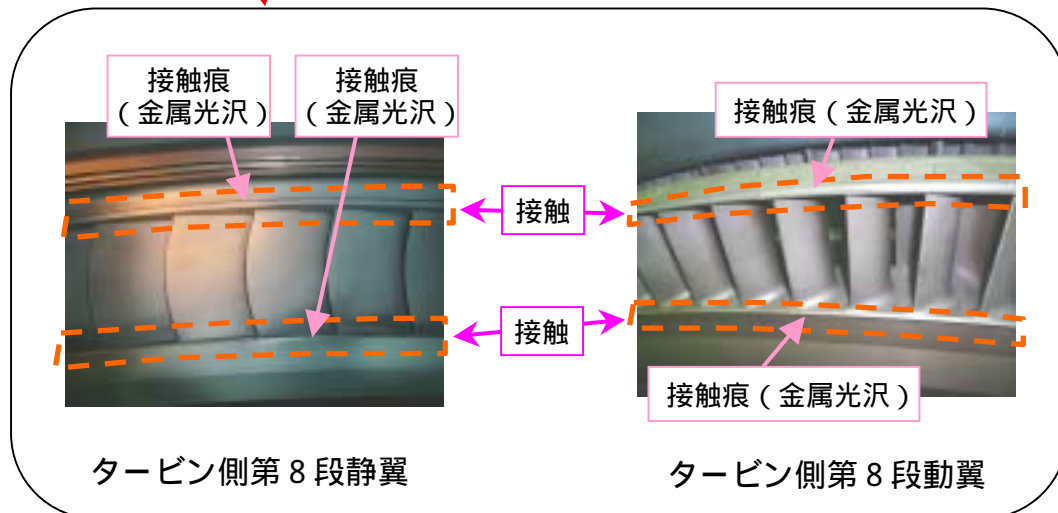
接触した痕の例
