志賀原子力発電所2号機における 漏えいした燃料集合体の調査結果について

平成21年8月12日
北陸電力株式会社

漏えい燃料集合体の調査結果 外観検査、超音波検査結果

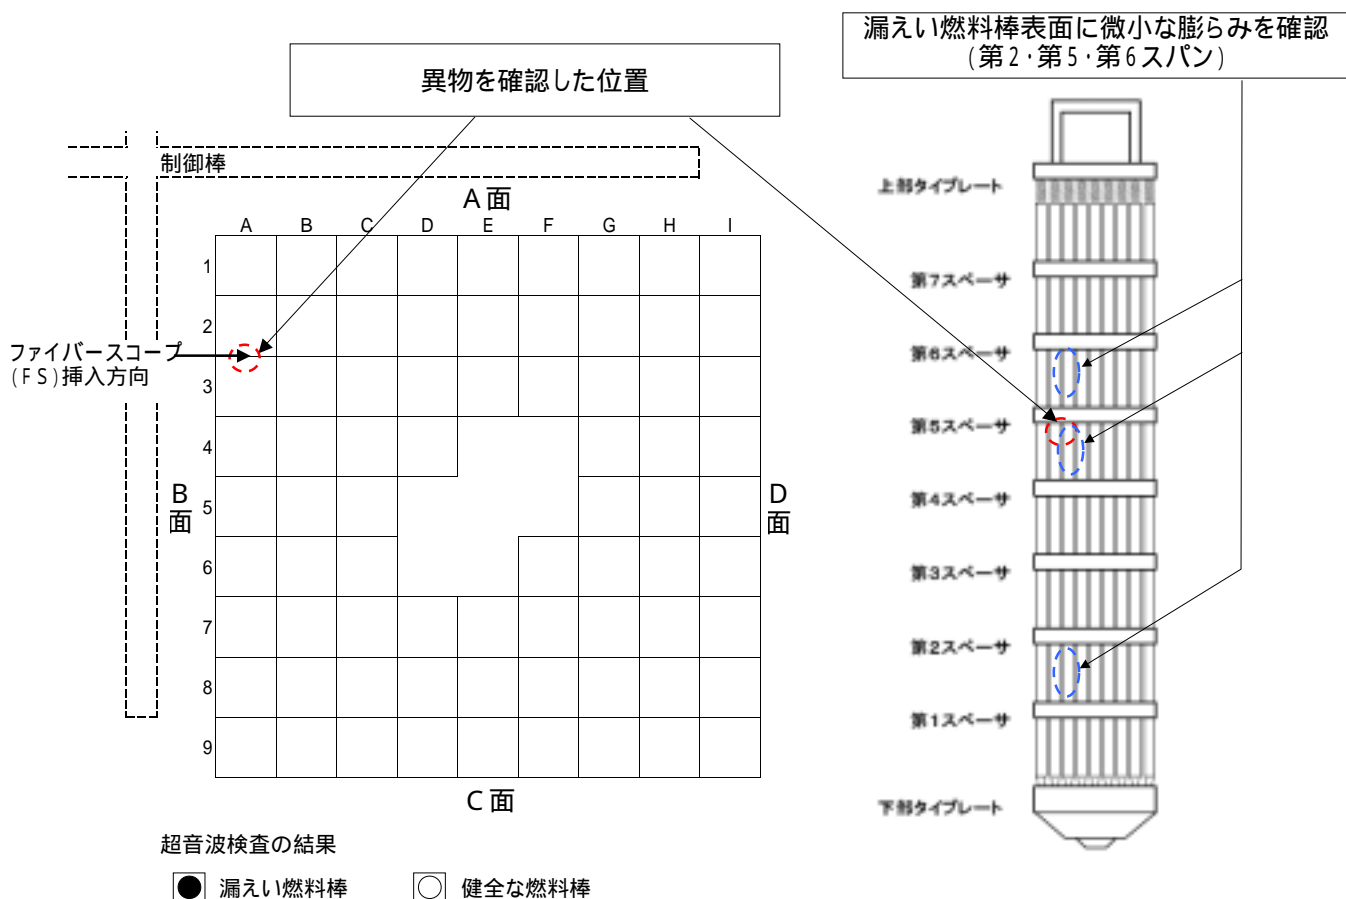
漏えいした燃料棒には、一般的に、表面に微小な膨らみが生じることが知られている。

8月1日より実施している漏えい燃料集合体のファイバースコープ検査中に、異物を確認した。
また、当該燃料棒の別の場所に3ヶ所、漏えいした燃料棒に一般的に見られる微小な膨らみを確認した。

漏えい燃料棒表面の膨らみを観察した映像 (第2スパン)

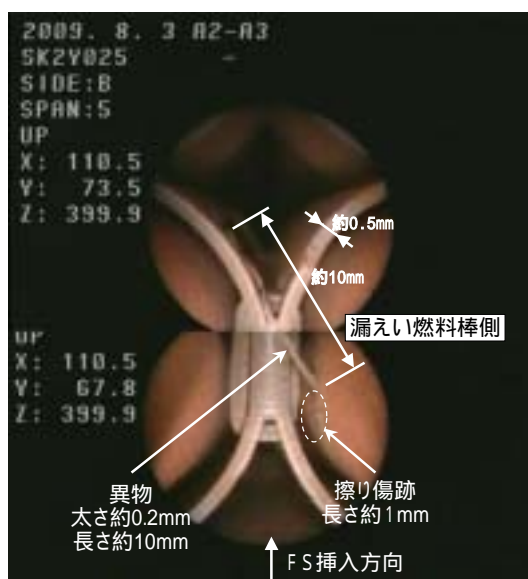
漏えいが確認された燃料集合体1体（7月21日、28日お知らせ済み）について超音波検査を行った結果、燃料棒1本に漏えいが確認されました。また、ファイバースコープによる検査では、漏えいの確認された燃料棒に微細な異物（太さ約0.2mm、長さ約10mm）の付着が確認されるとともに、燃料棒の微小な膨らみ²が確認されました。

漏えいに至った原因として、当該燃料棒に異物が確認されたことから、この異物が燃料棒と繰り返し接触して擦れたことによる偶発的なものと推定されます。

第5スパーサ下端を観察した映像

当社では、原子炉内へ異物を混入させない各種対策を引き続き実施するとともに、本定期検査において、念のため原子炉内の清掃を実施することとしました。そのため、定期検査が2週間程度延びる見込みです。
