志賀原子力発電所2号炉  
敷地の地質・地質構造について

【データ集】

平成29年3月10日  
北陸電力株式会社

試掘坑・基礎掘削面における破砕部の幅と長さの検討

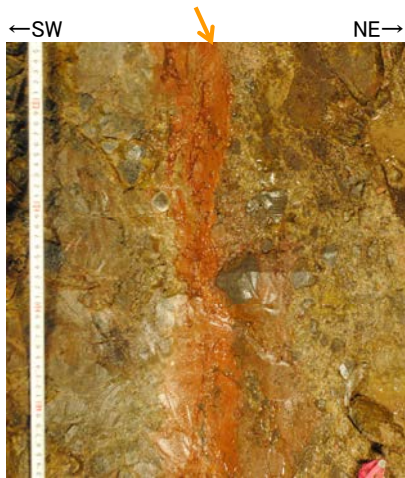
No.7付近底盤写真

- ①粘土状破碎部。  
厚さはフィルム状~0.5cm。  
褐色~赤褐色を呈する。  
走向傾斜はN30~75° W/78° NE~80° SW。
- ③-1固結した粘土・砂状破碎部。  
硬さは中硬質。赤褐色を呈する。①に沿って部分的に認められる。厚さ0~10cm。

この事例における破碎部の幅は10cm (①+③-1)である。

この事例における破碎部の長さは81m以上である。

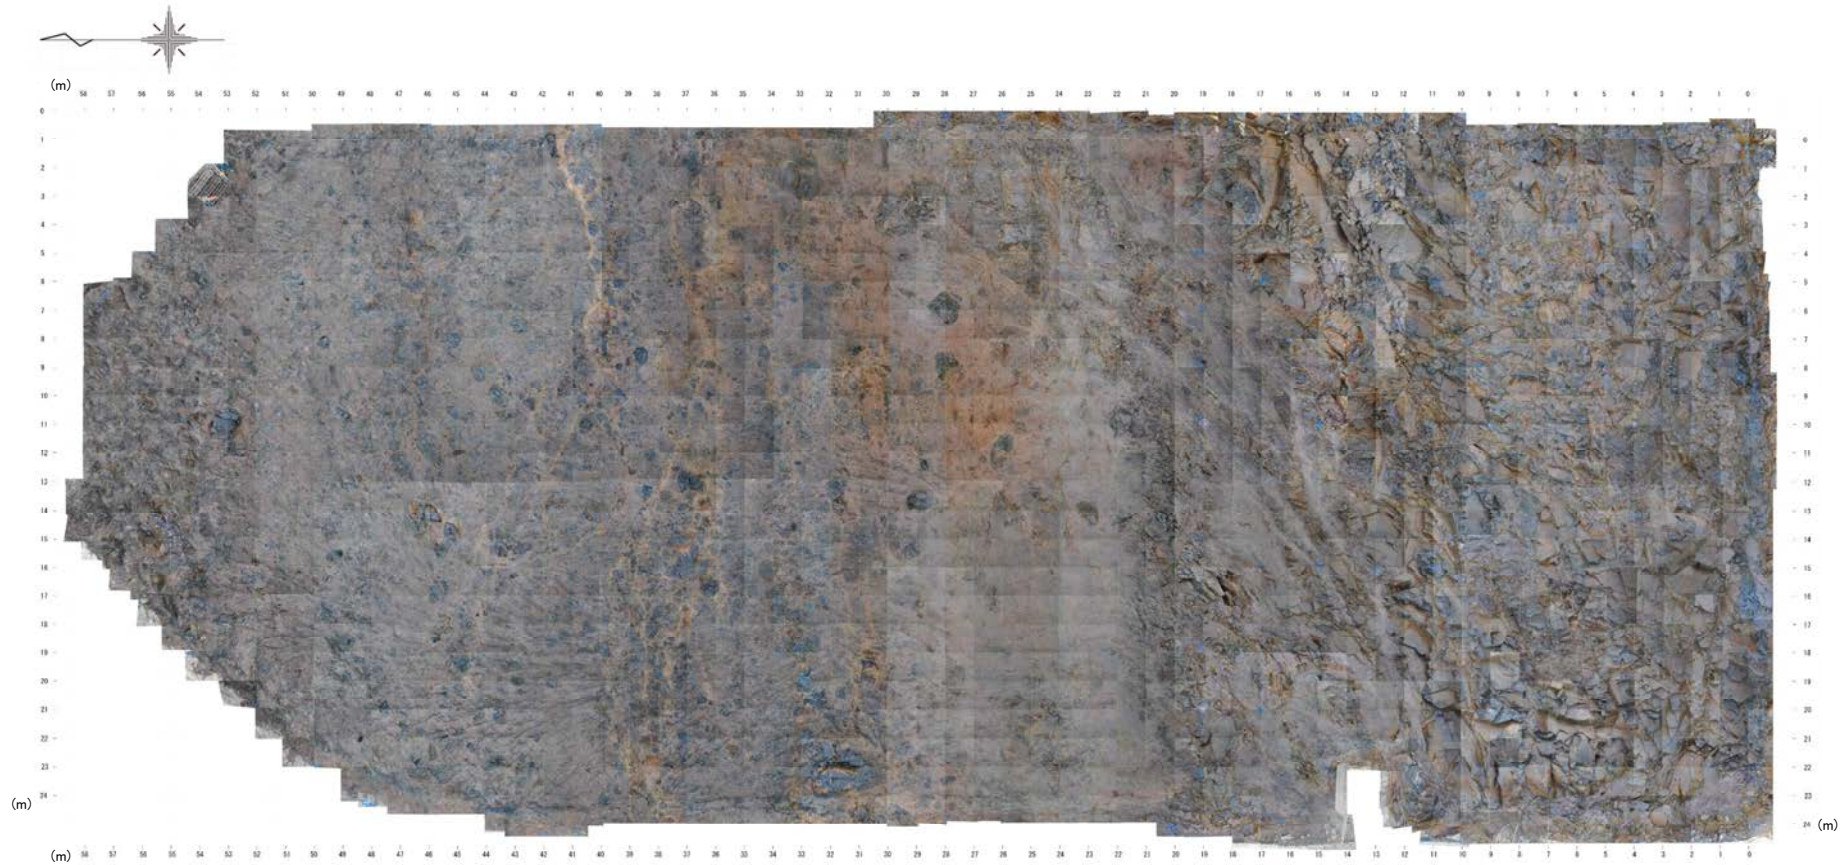
淡水貯水槽(東側) 基礎底盤写真

・淡水貯水槽(東側)基礎底盤において認められる割れ目は、いずれも密着しており、破碎部を伴わない。

・淡水貯水槽(東側)基礎底盤には、断層は認められない。
