補足資料2. 4－3

S-4北東部への連続性に関する調査結果

補足資料2. 5－1

運動方向調査結果

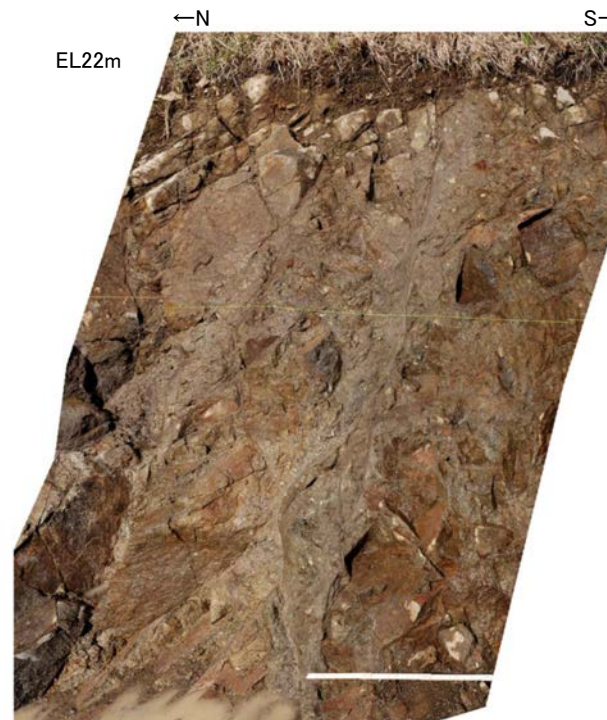
21m盤法面 写真

走向傾斜N42~60° E/68~76° NWを示し、比較的平滑な主せん断面が認められる。主せん断面は法面の中で北西側に膨らむように湾曲し、主せん断面と10~30°斜交する副次的な割れ目を伴う。厚さ1~10mmの灰~褐灰色の粘土が主せん断面に沿って分布する。上盤側には固結した破砕部が厚さ5~10cmで分布する。固結した破砕部は砂状であり、径2cm以下の角~亜角礫が混じる。

走向	概ね北東-南西走向(N42° ~60° E)
傾斜	北西傾斜(68° ~76° NW)
破砕部の幅	5~10cm
