2.1 (1) 陸域 一評価概要一

2.4 敷地周辺陸域(30km範囲)の断層の評価

2.4.1.3 令和6年能登半島地震における富来川南岸断層の既往評価への影響確認

2.4.1.3(3) 令和6年能登半島地震における富来川南岸断層の当社調査

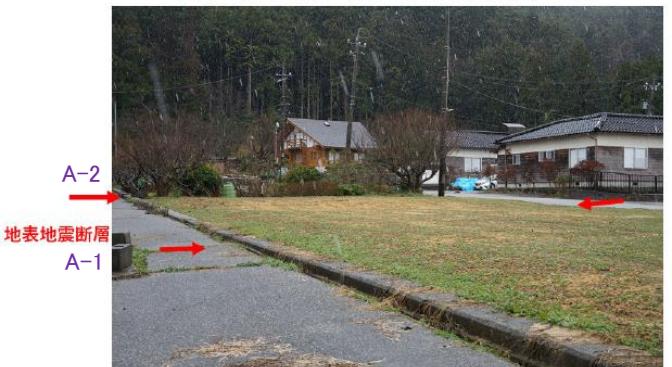
富来川南岸断層に沿う地表地震断層(A地点)※

現地調査(1月13日~14日)により、志賀町北部の富来周辺において、富来川南岸断層に沿う地表地震断層を発見した。地表変形は緩やかに南東側が撲み上がり、顕著な崖は伴っていない。上下変位量は概ね50cm程度。10~数10cm程度の左横ずれを伴う。断層周辺では著しい家屋被害が生じている。

調査結果及び解釈	
鈴木・渡辺(2024a)	(A-1と平行な方向にA-2の変状を図示)
鈴木・渡辺(2024c)	(A-1とA-2の)2条の地表断層の間が緩やかに南方へ撓み下がる。
当社	N70° E～EW走向の上下変位を伴わない幅20cm程度の開口亀裂であることから、断層の活動を示唆する変状ではないと考えられる。

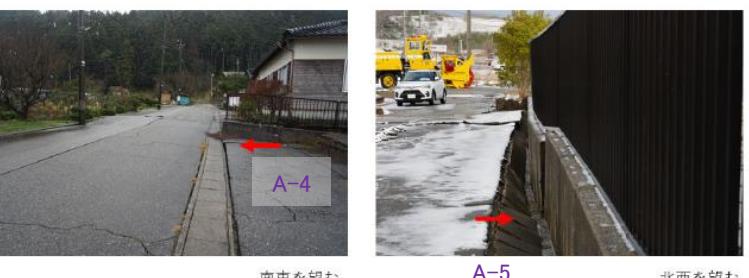
左横ずれ変位(A地点)※

調査結果及び解釈	
鈴木・渡辺 (2024a)	(写真中の白矢印A-4の位置に左横ずれ変位を図示)
当社	本地点はA-1及びA-2(P.119)の西方延長に位置する。ENE-WSW方向に延びるフェンスの基礎が沈下し、破損している。また、写真中の橙色矢印位置付近で住宅基礎に約40cmの地盤沈下が生じている。鈴木・渡辺(2024a, c)がA-4の位置で示した左横ずれ変位は、上記の局所的な地盤沈下により生じた側溝のずれと考えられる。

調査結果及び解釈	
鈴木・渡辺(2024a)	(写真中の白矢印A-5の位置に左横ずれ変位を図示)
鈴木・渡辺(2024c)	白矢印の位置でブロック塀の基部が左にずれている。右手の草地には明瞭なクラックが続く。アスファルト舗装は構造上、断層変位を受けにくいが、亀裂は続く。
当社	本地点はA-1及びA-2(P.119)の西方延長に位置する。草地側の擁壁と道路を境する側溝のふたが東側に傾いており、西側よりも東側(草地側)の沈下量が大きいことがわかる。また、富来川南岸断層の走向と調和的ではないNNW-SSE方向の圧縮性の割目も認められる(橙色矢印)。本地点は宅地造成による厚い盛土(厚さ2m以上)の分布範囲内であることから、A-5の変状は擁壁東側(草地側)の盛土の側方流動により擁壁が傾いたことで生じた見かけ左横ずれ変位であると考えられる。

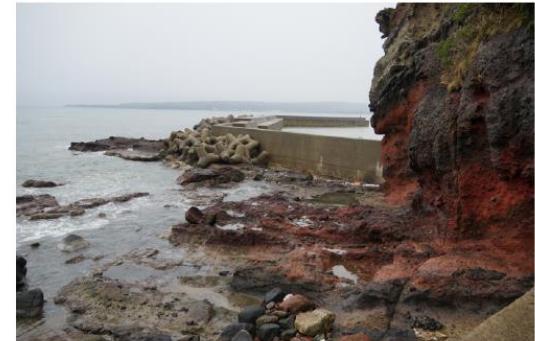
領家漁港南の海岸隆起(富来川南岸断層の南東側)

南東側(写真奥)が緩やかに約50cm相対的に隆起。10cm程度の左ずれを伴う。

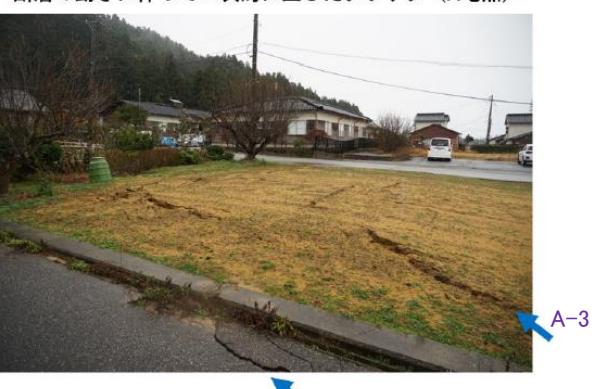
断層の動きに伴って二次的に生じたクラック(A地点)※

調査結果及び解釈	
鈴木・渡辺(2024a)	断層の動きに伴って二次的に生じたクラック。【白色矢印部分】
当社	路面に概ねNNE-SSW方向の割目が認められ、草地内の開口割目と同程度の走向を示す(白色矢印)。これらは変位を伴わない開口亀裂である。また、草地と路面の境のコンクリートの縁石には、割目から連続する変状は認められない。よって、断層の活動を示唆する変状ではないと考えられる。

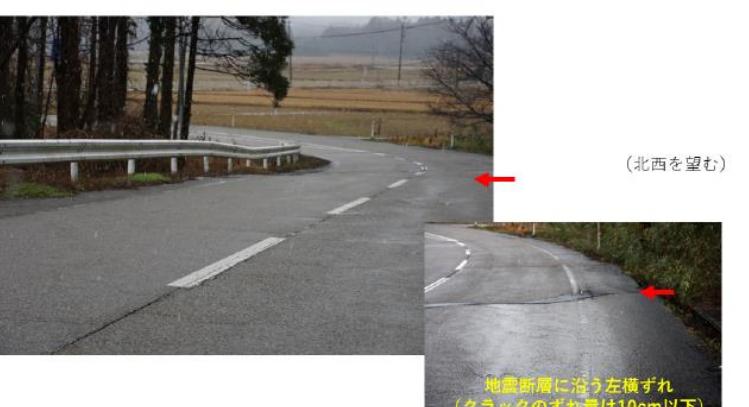
富来川南岸断層に沿う地表地震断層(路面の上下変位、B地点)

アスファルト舗装道路上に左ずれが確認されたB地点(鈴木・渡辺, 2024)は、南の大坂山トンネルから富来川低地に至る道路区間にあたり、道路建設前後の空中写真をみると、同地点は盛土されているように見えます。この左ずれを示す亀裂の南約50 mには、同じく盛土・地山境界部付近にあたる場所に南側(盛土側)低下の右ずれを示す亀裂も確認できます(図14)。これらのことから、B地点の地表変状には工事の影響の可能性も考えられます。

調査結果及び解釈	
鈴木・渡辺(2024a)	(写真中の白矢印の位置に路面の上下変位として図示)
鈴木・渡辺(2024c)	ガードレールの撓みがあり、路面にも左横ずれを伴う亀裂がある。
当社	ENE-WSW方向の割目に沿って、側道の白線に約12cmの左横ずれ変位が認められる。本地点は盛土の縁辺付近に位置しており、写真38(次頁)と同様、盛土の縁辺付近で生じたすべりに起因すると考えられる。また、本地点近傍(写真38(次頁)、写真47(P.127))では、右横ずれの変状を確認しており、異なる変位センスの変状が混在している。

調査結果及び解釈
吉見・丸山 (2024)	鈴木・渡辺(2024a)が示すB地点(写真36(前頁))の南方約50mには地山(右手奥)と盛土(左手前)の境界部付近に生じた右ずれ・西側低下を示す亀裂がある。また、B地点は、道路建設前後の空中写真をみると、盛土が施工されている可能性がある。よって、B地点の地表変状には工事の影響の可能性も考えられる。
鈴木・渡辺 (2024c)	吉見・丸山(2024)が示す変状(写真38)は、鈴木・渡辺(2024a)が示すB地点とは別の亀裂で、富来川南岸断層とは異なる南北方向に延びる地山と盛土の境界部に生じたものであり、富来川南岸断層の再活動の議論とは無関係である。
当社	吉見・丸山(2024)が示す道路に生じた亀裂(写真38)は盛土の縁辺付近に位置しており、鈴木・渡辺(2024a)が示すB地点と同様、盛土の縁辺付近で生じたすべりに起因すると考えられる。また、当地点の変状は右横ずれを示しているが、鈴木・渡辺(2024a)が示すB地点では、左横ずれの変状を示しており、異なる変位センスの変状が混在している。

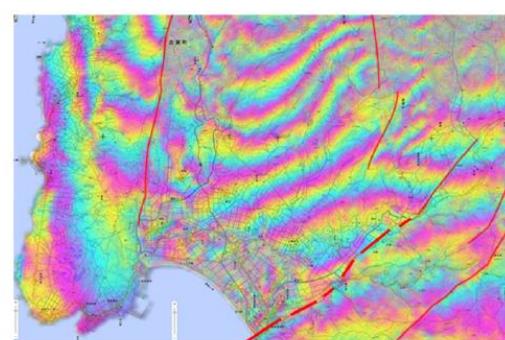
SAR干渉縞の不連続(赤実線)と富来川南岸断層(赤太破線)

下記のA地点※、B地点をはじめ、少なくとも5地点で同様な変形が確認され、その範囲から断層長は3km以上と推定される。断層の位置はSARの干渉縞の不連続と矛盾はない。富来川河口の南岸の領家漁港付近が隆起しているため、海域へ続く可能性がある。

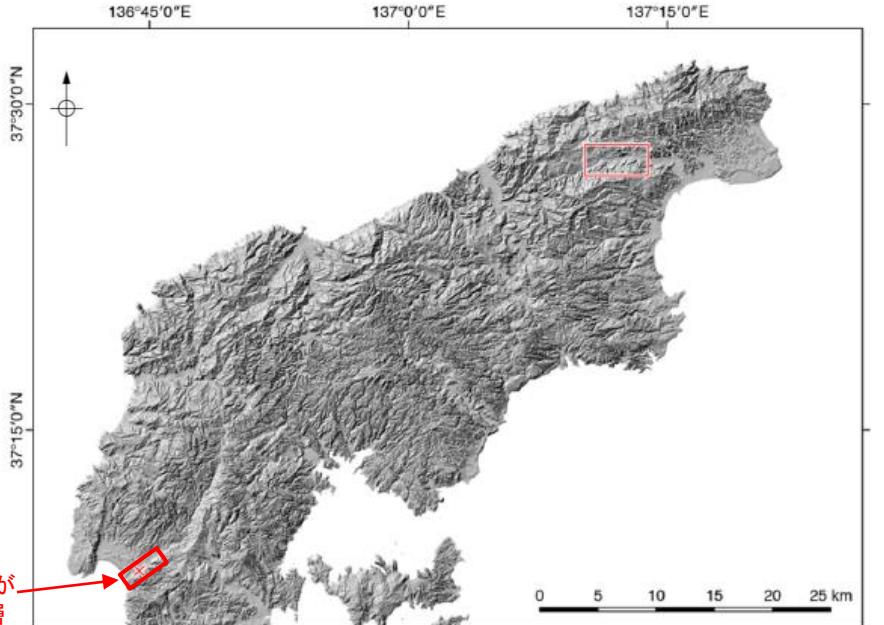
図1 能登半島の地形と調査位置図

- 吉見・丸山(2024)は、鈴木・渡辺(2024a)が報告した地震断層について、盛土地盤の沈下部分や、流動化に伴う擁壁や柵のはらみ出しのうちの見かけの左横ずれ部分を指している可能性や、工事の影響の可能性も考えられるとしている。

羽咋郡志賀町北部の富来川南岸断層沿い(図1)では、南東側が緩やかに撓み上がる上下変位量が50 cm程度、10~数10 cmの左ずれを伴う地震断層が出現したと報告されています(鈴木・渡辺, 2024)。このうち上下変位と左ずれが報告されたA地点(鈴木・渡辺, 2024)は、水田に砂を盛土して宅地造成された場所に当たり、液状化による地盤の沈下や側方流動、噴砂が生じていることが確認できます。地震断層とされた地表変状は、こうした盛土地盤の沈下部分や流動化に伴う擁壁や柵のはらみ出しのうちの見かけの左横ずれ部分を指している可能性もあります(図13)。A地点の西方延長部では、造成地と水田とを隔てる擁壁が傾斜し、ガードレールに見かけ上右ずれが生じています。

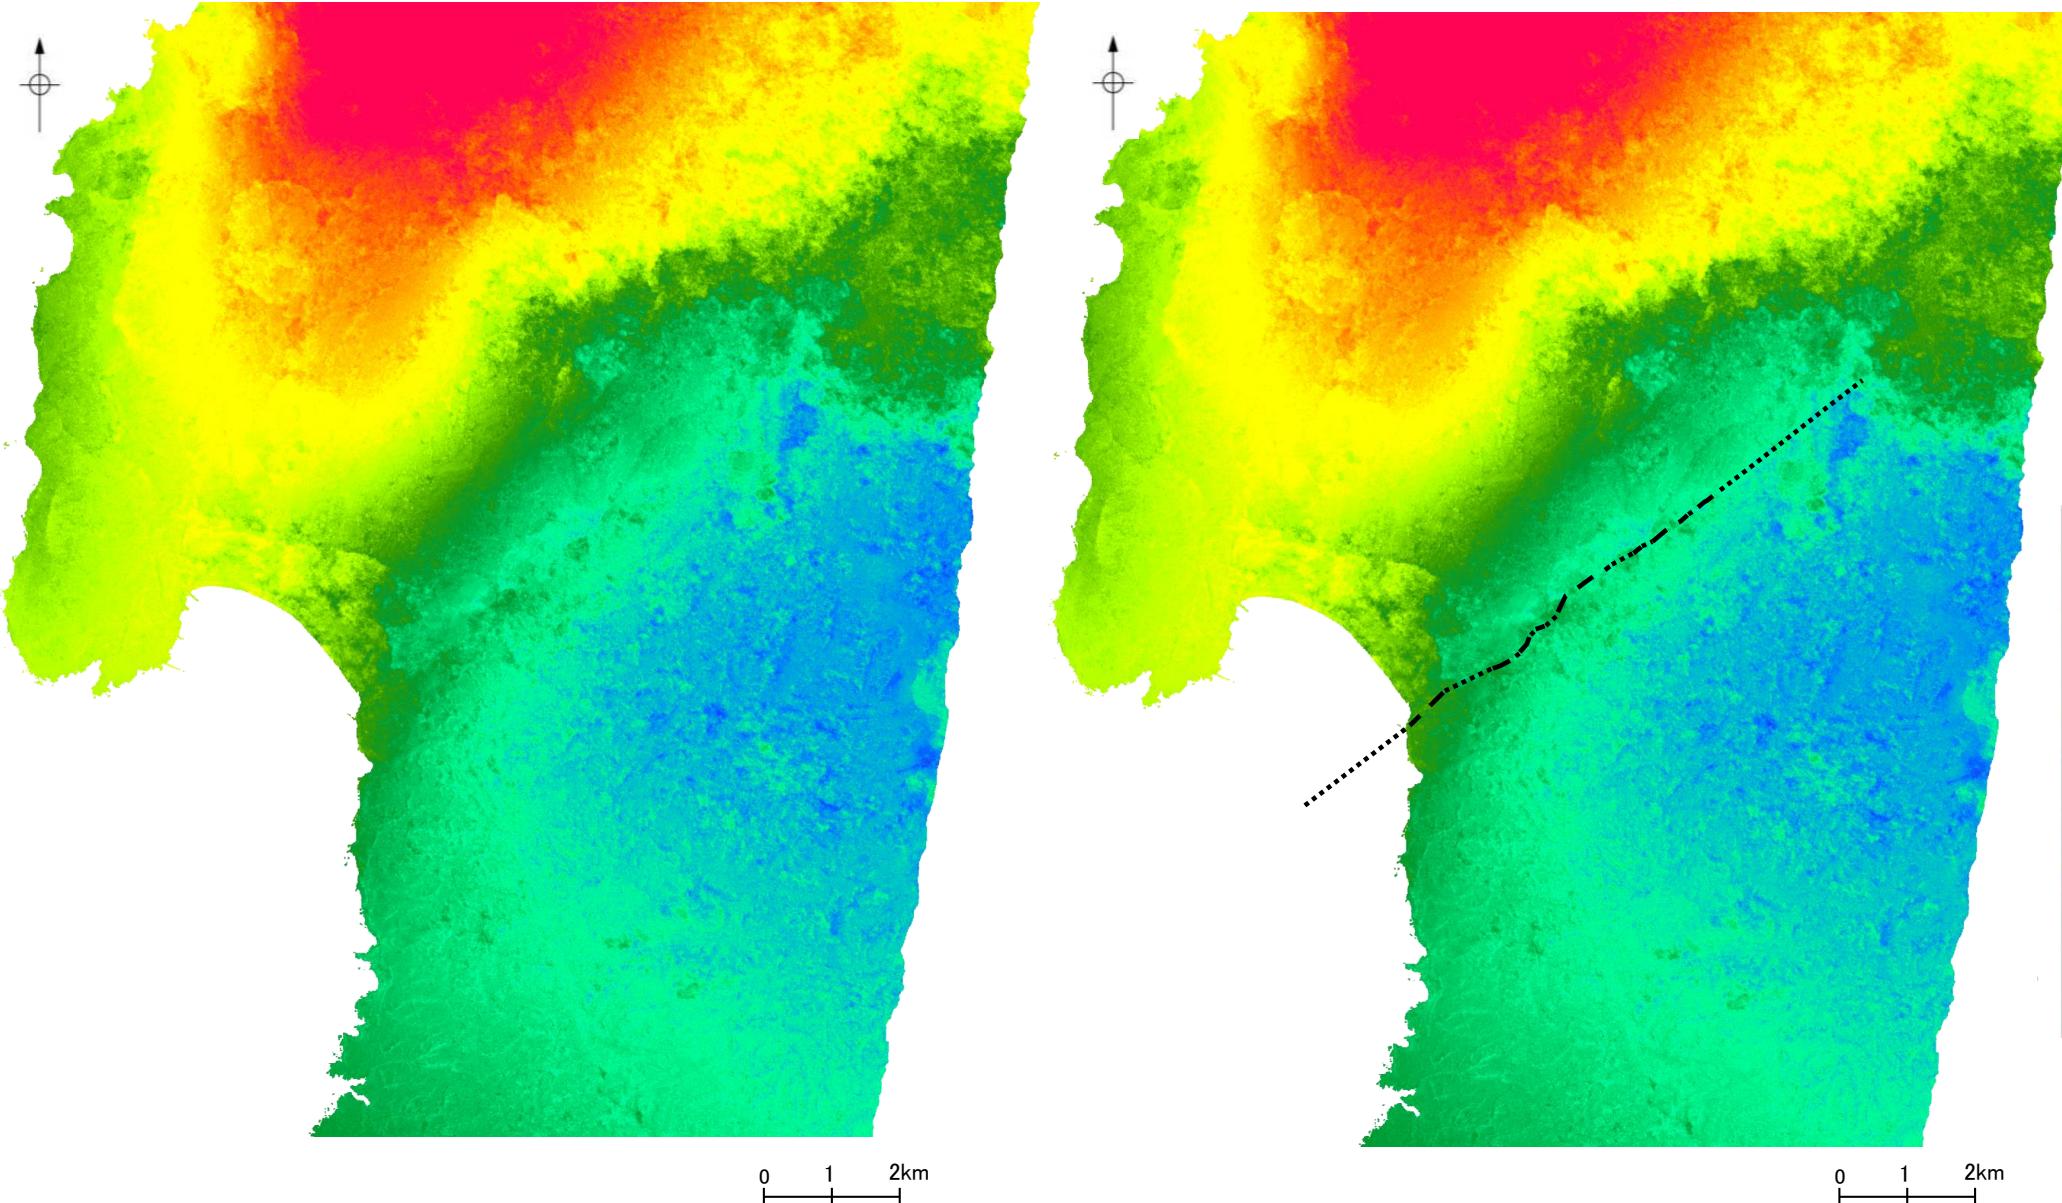
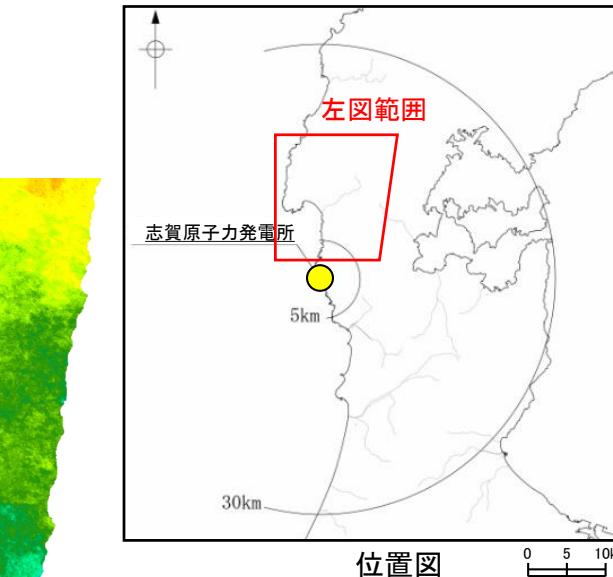
- 富来川南岸断層周辺の陸域において、地震による上下方向の変位※の発生状況について、広域的かつ面的に確認するため、InSAR解析(2.5次元解析)を実施した。
- その結果、富来川南岸断層を挟んで系統的に南東側が隆起する傾向は認められず、富来川南岸断層(南東傾斜の逆断層)の活動を示唆する変位は認められない。

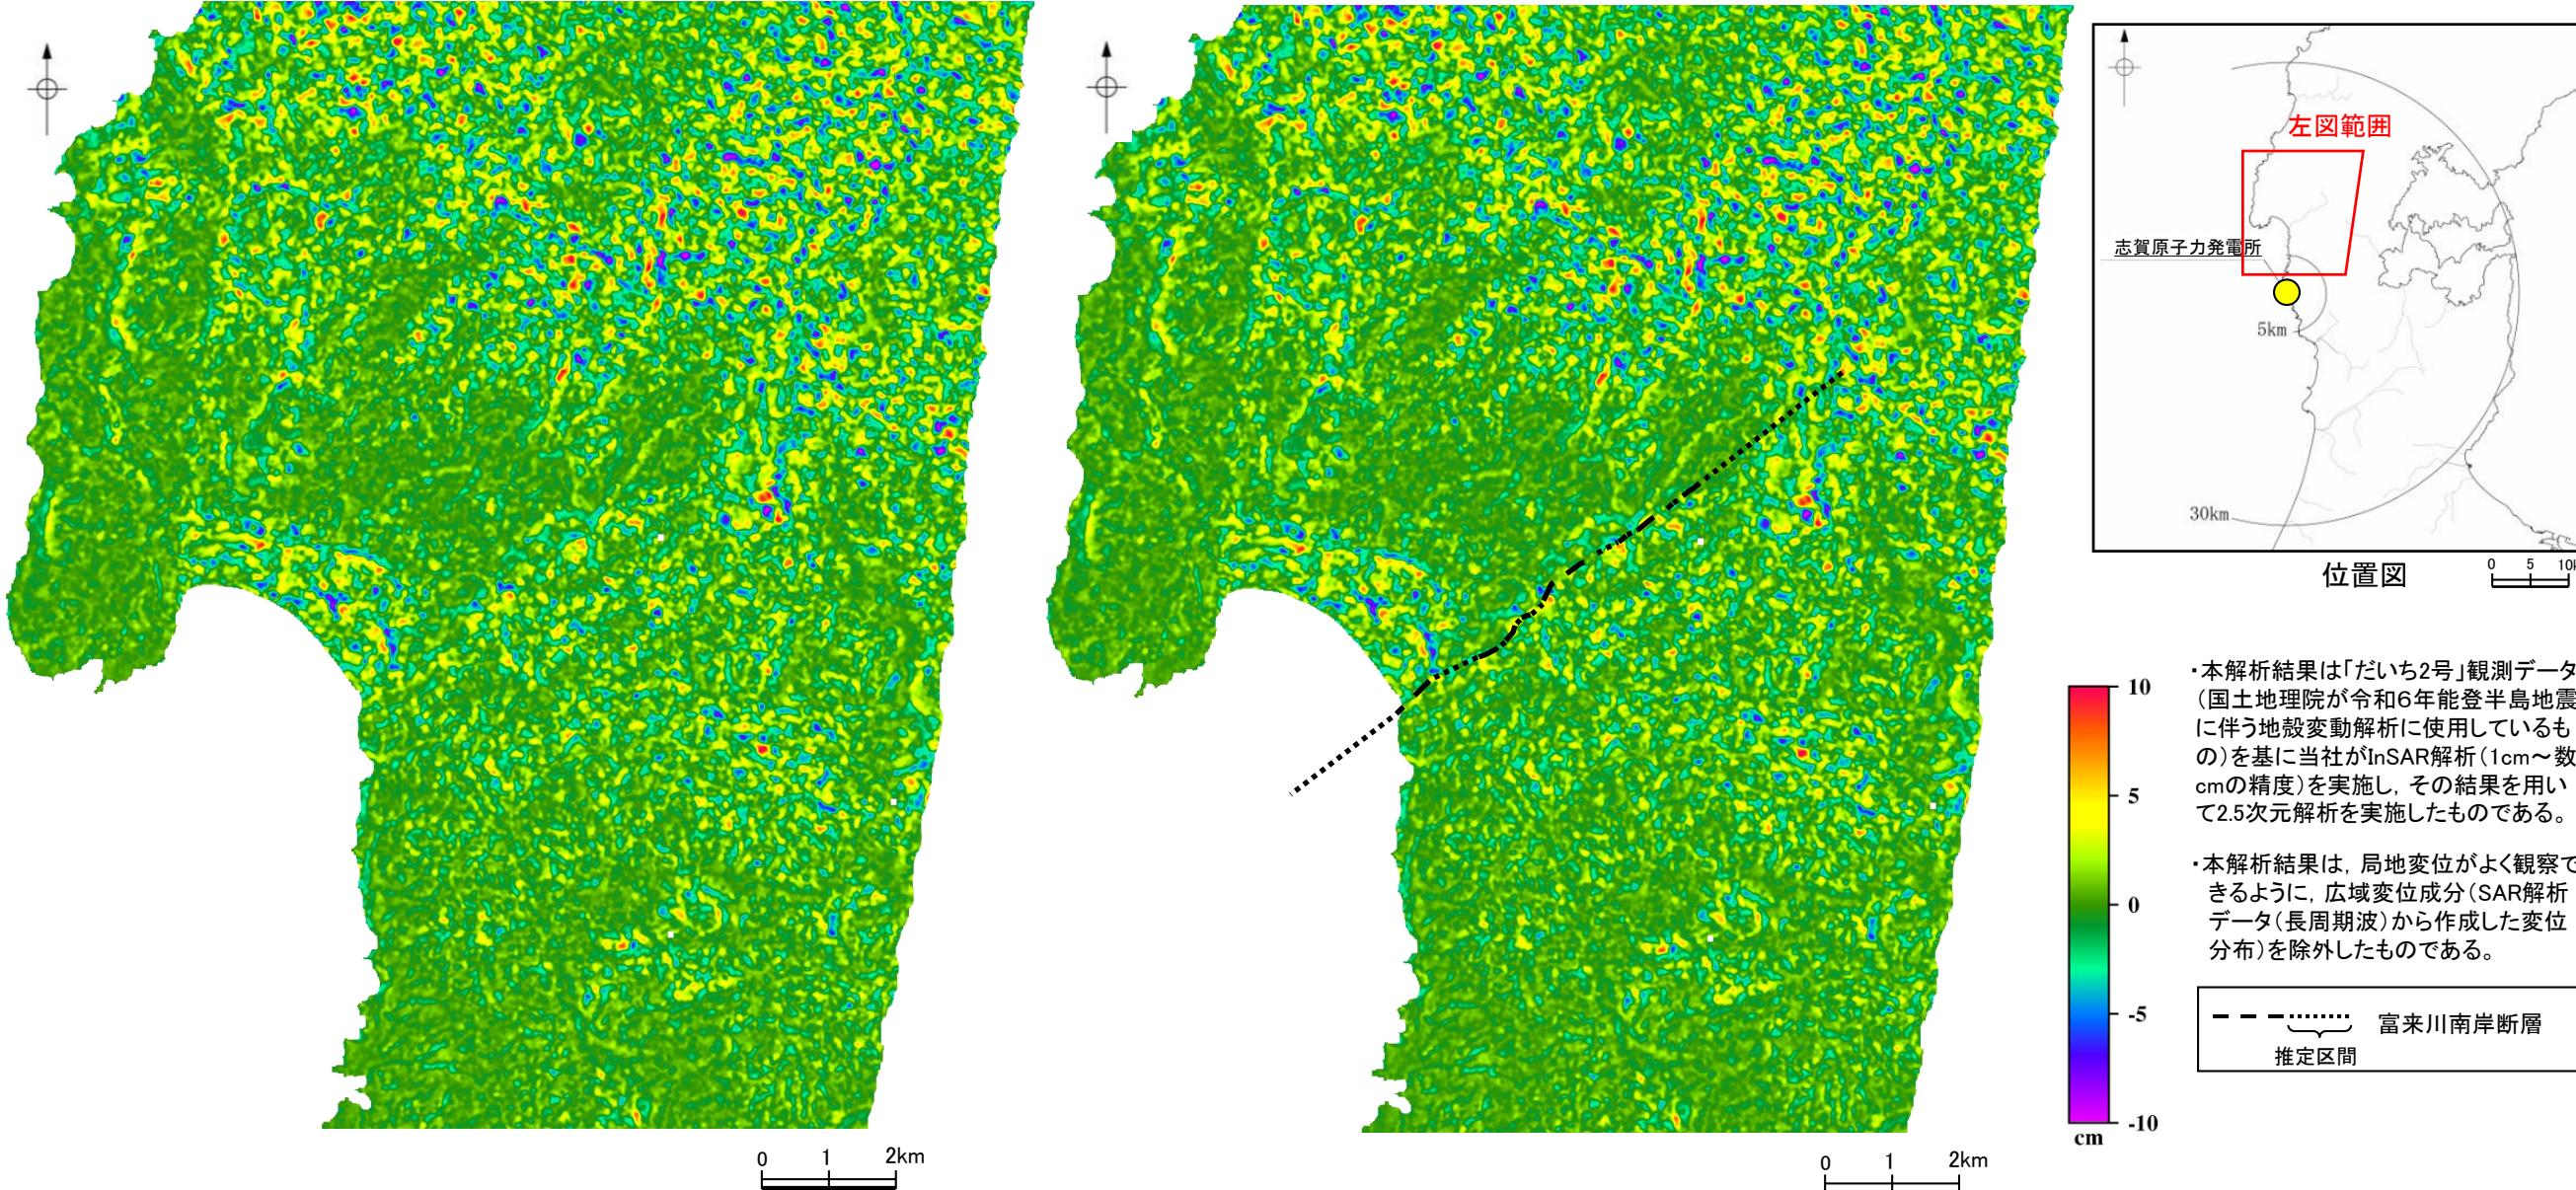
【広域変位成分を除外した図】

- 令和6年能登半島地震後の状況確認で示した敷地内断層及び敷地近傍断層(福浦断層等)のInSAR解析(第1289回審査会合 資料2 P.52, 79)と同様、局地変位をよく観察できるように、広域変位成分を除外したInSAR解析(2.5次元解析)結果を下図に示す。
- その結果、前頁と同様、富来川南岸断層を挟んで系統的に南東側が隆起する傾向は認められず、富来川南岸断層(南東傾斜の逆断層)の活動を示唆する変位は認められない。

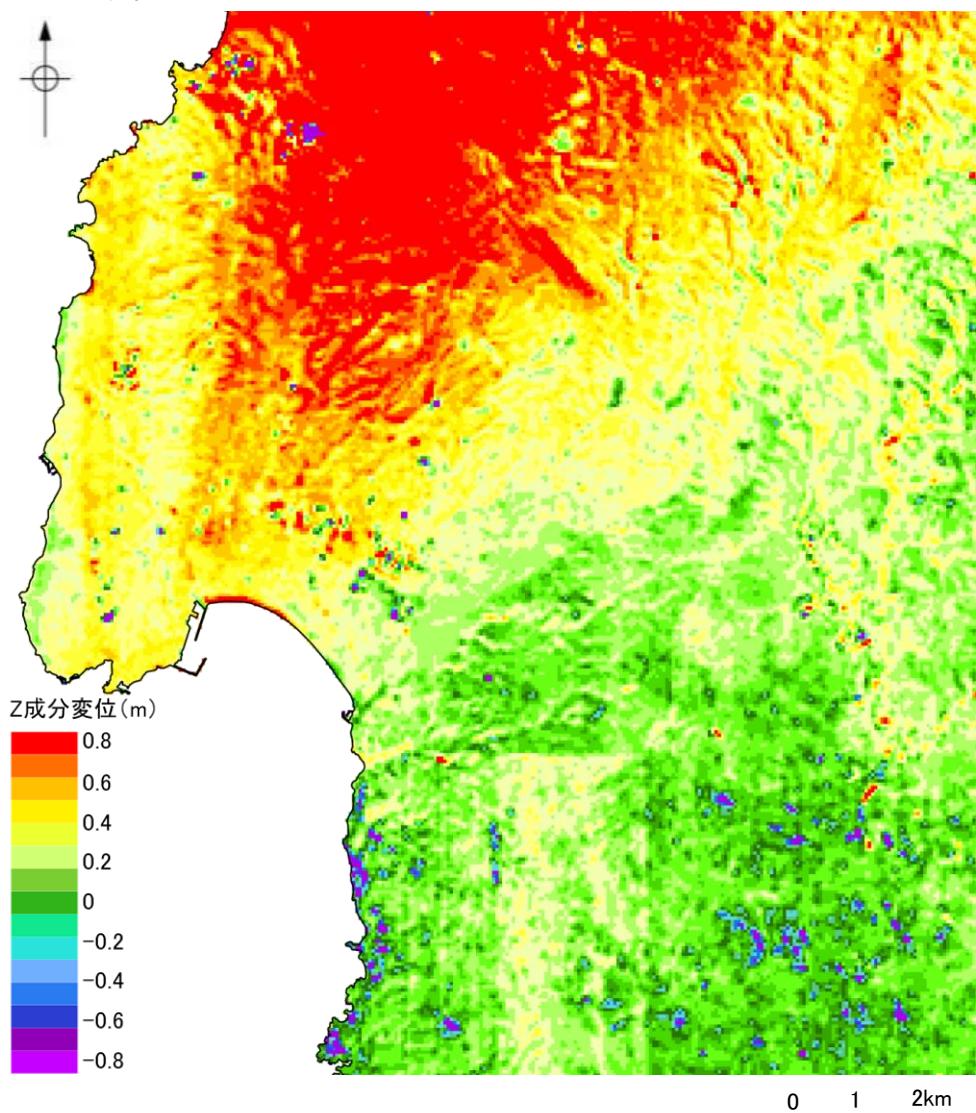
富来川南岸断層周辺の地震時の隆起量分布図
(上下方向、広域変位成分除外なし、左:加筆なし・右:断層加筆)
【2024年-2007年】

- 富来川南岸断層周辺の陸域において、地震による上下方向の変位※1の発生状況について、広域的かつ面的に確認するため、航空レーザ計測(陸域)により1mDEM※2を取得し、CCICP手法(高山ほか, 2021)により地震時の隆起量を確認した。
- その結果、富来川南岸断層を挟んで系統的に南東側が隆起する傾向は認められず、富来川南岸断層(南東傾斜の逆断層)の活動を示唆する変位は認められない。

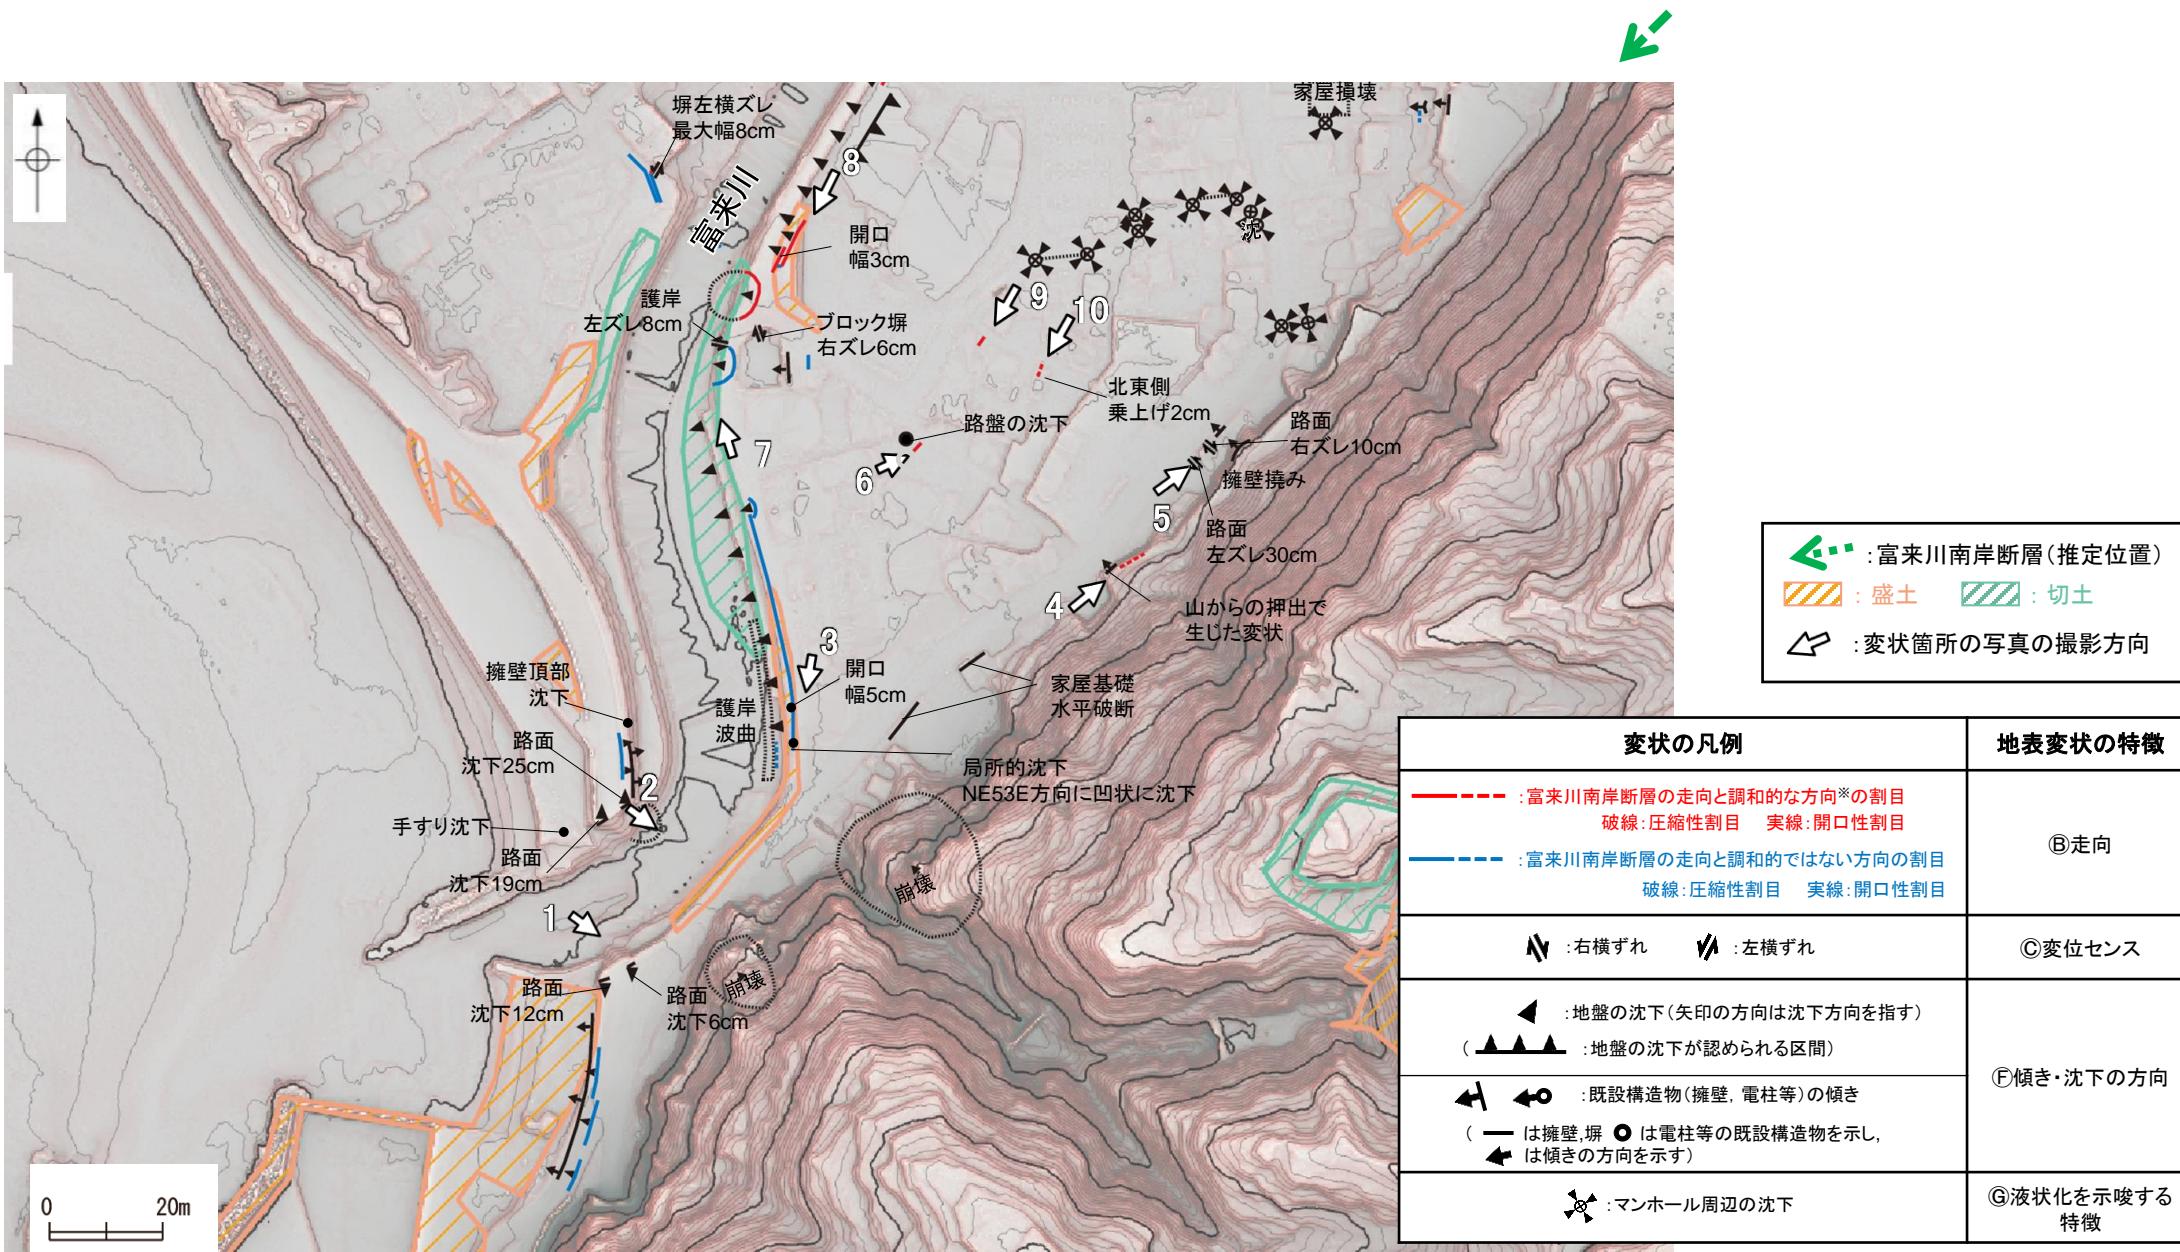
地表変状の特徴	地表変状の詳細現地確認結果(範囲(1))
Ⓐ富来川南岸断層との位置関係	変状の分布は、富来川南岸断層沿いだけではなく、富来川沿い等の広範囲で認められる。
Ⓑ走向	富来川南岸断層の走向と調和的な方向を示すものと、その他の方向を示すものが混在しており、一様ではない。
Ⓒ変位センス	変位センスは、左横ずれと右横ずれが混在しており、一様ではない。
Ⓓ変状の連続性	富来川南岸断層の走向と調和的な方向の変状が連続するような状況は認められず、連続性に乏しい。
Ⓔ変状の発生場所	地表変状の多くは、盛土地盤の範囲や盛土の縁辺付近、及び沖積平野において発生している。
Ⓕ傾き・沈下の方向	地盤や既設構造物(擁壁等)の、富来川方向等への傾き・沈下が多く認められる。
Ⓖ液状化を示唆する特徴	マンホール周辺の沈下が認められる。

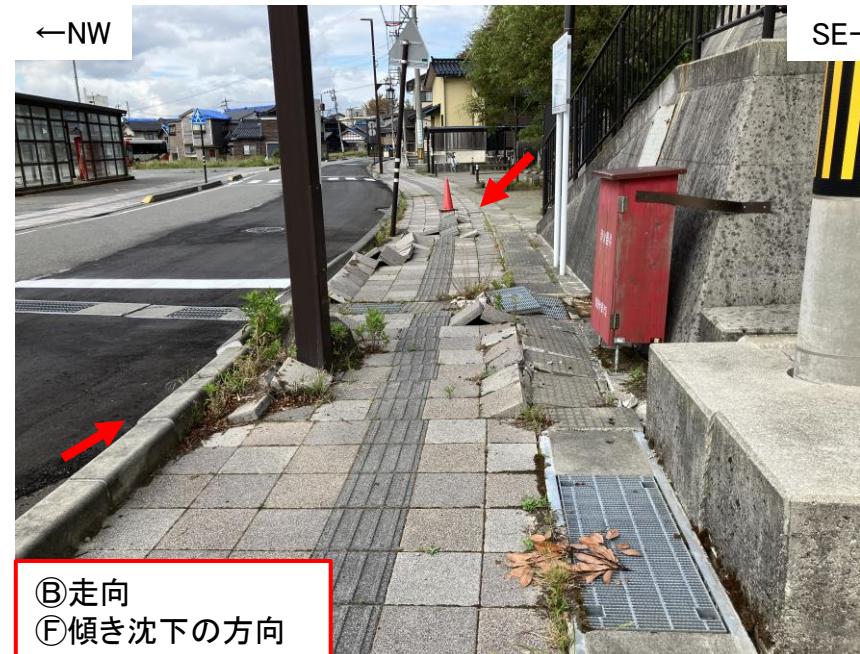
写真4(2024年6月4日撮影)

北東方を望む。歩道ブロックの圧縮変状が富来川南岸断層と調和的な方向(N55E, 赤矢印)に認められる。
南東側は急傾斜地危険区域とされており、この区域の基部に施工された擁壁が南東方の急斜面から押し出され、複数のブロックが北西方へ圧縮変位を受けている。

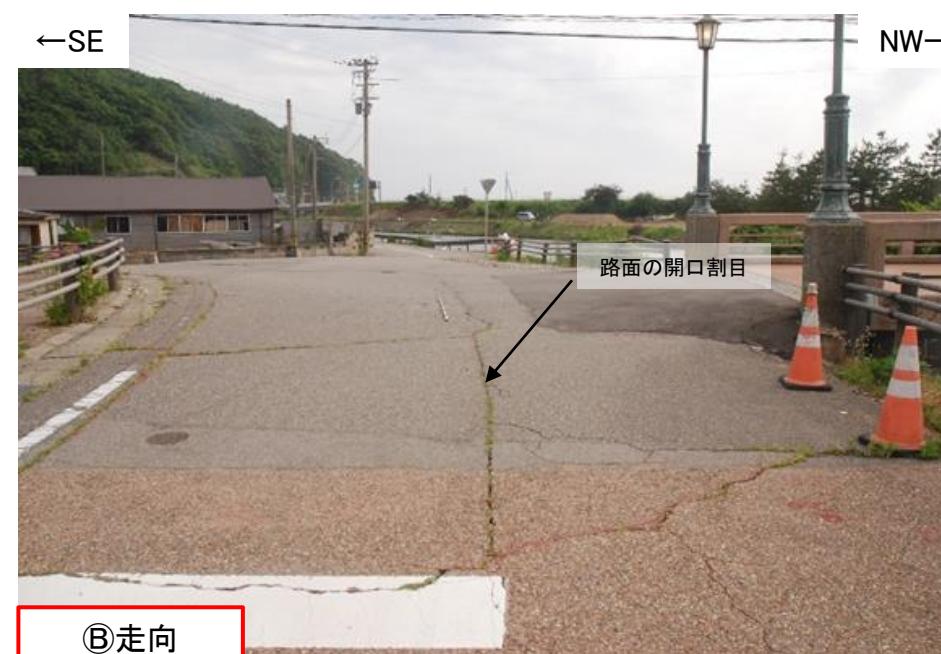
写真8(2024年6月4日撮影)
南西方を望む。路面に富来川南岸断層と調和的な方向の開口割目あり。

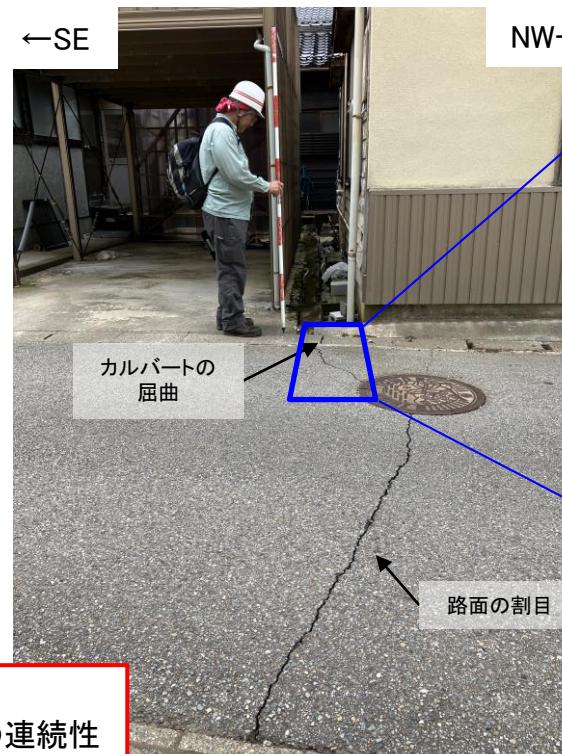
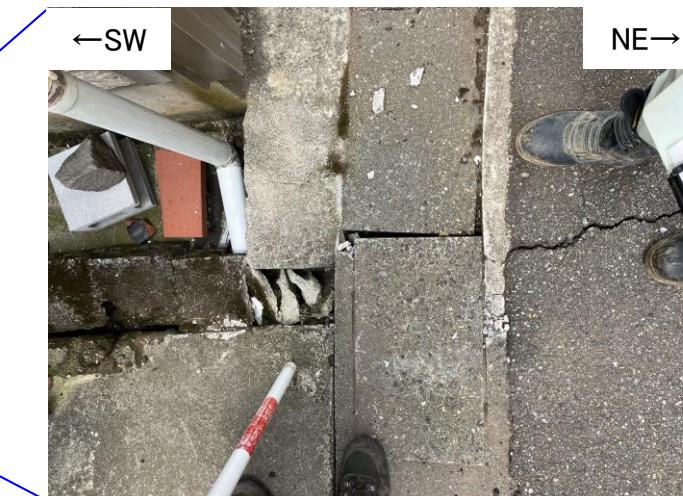
写真9(2024年6月4日撮影)

南西方を望む。路面の割目は富来川南岸断層と調和的な方向(N26E)を示している。
南西側のカルバート(水路)がくの字に屈曲しているが、その南西側延長上にある建物等に変状は認められない。

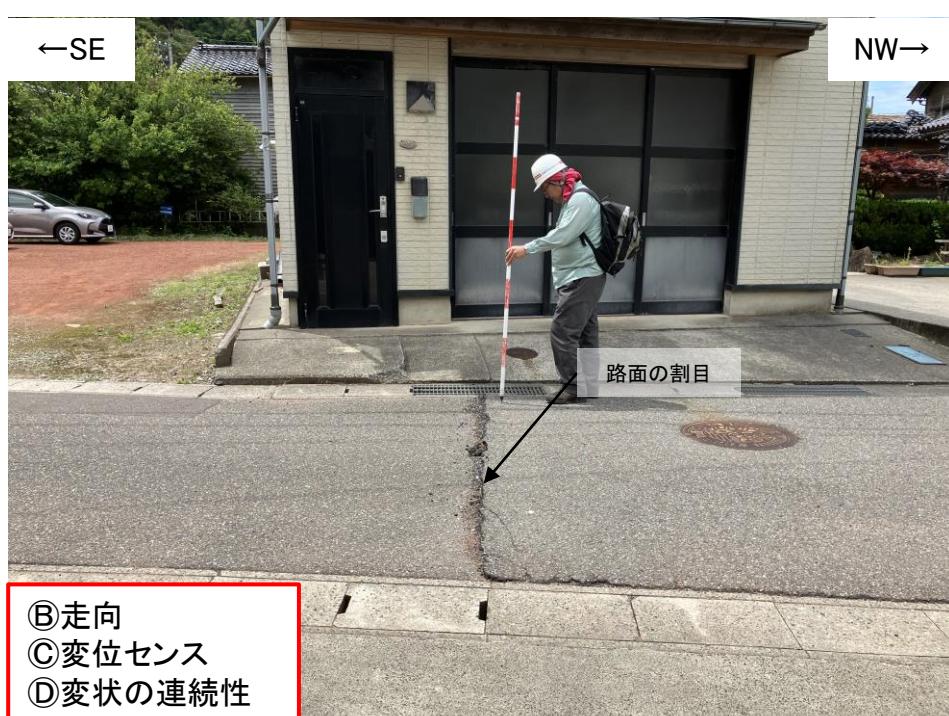
写真10(2024年6月4日撮影)

南西方を望む。路面の割目は富来川南岸断層と調和的な方向(N20E)を示している。北西側のアスファルト路面が南東側へ乗上げ(乗上げ幅2cm)ており、富来川南岸断層のすれの向き(南東側隆起)と異なる。
割目の延長上のある水路やコンクリート舗装に亀裂は認められない。

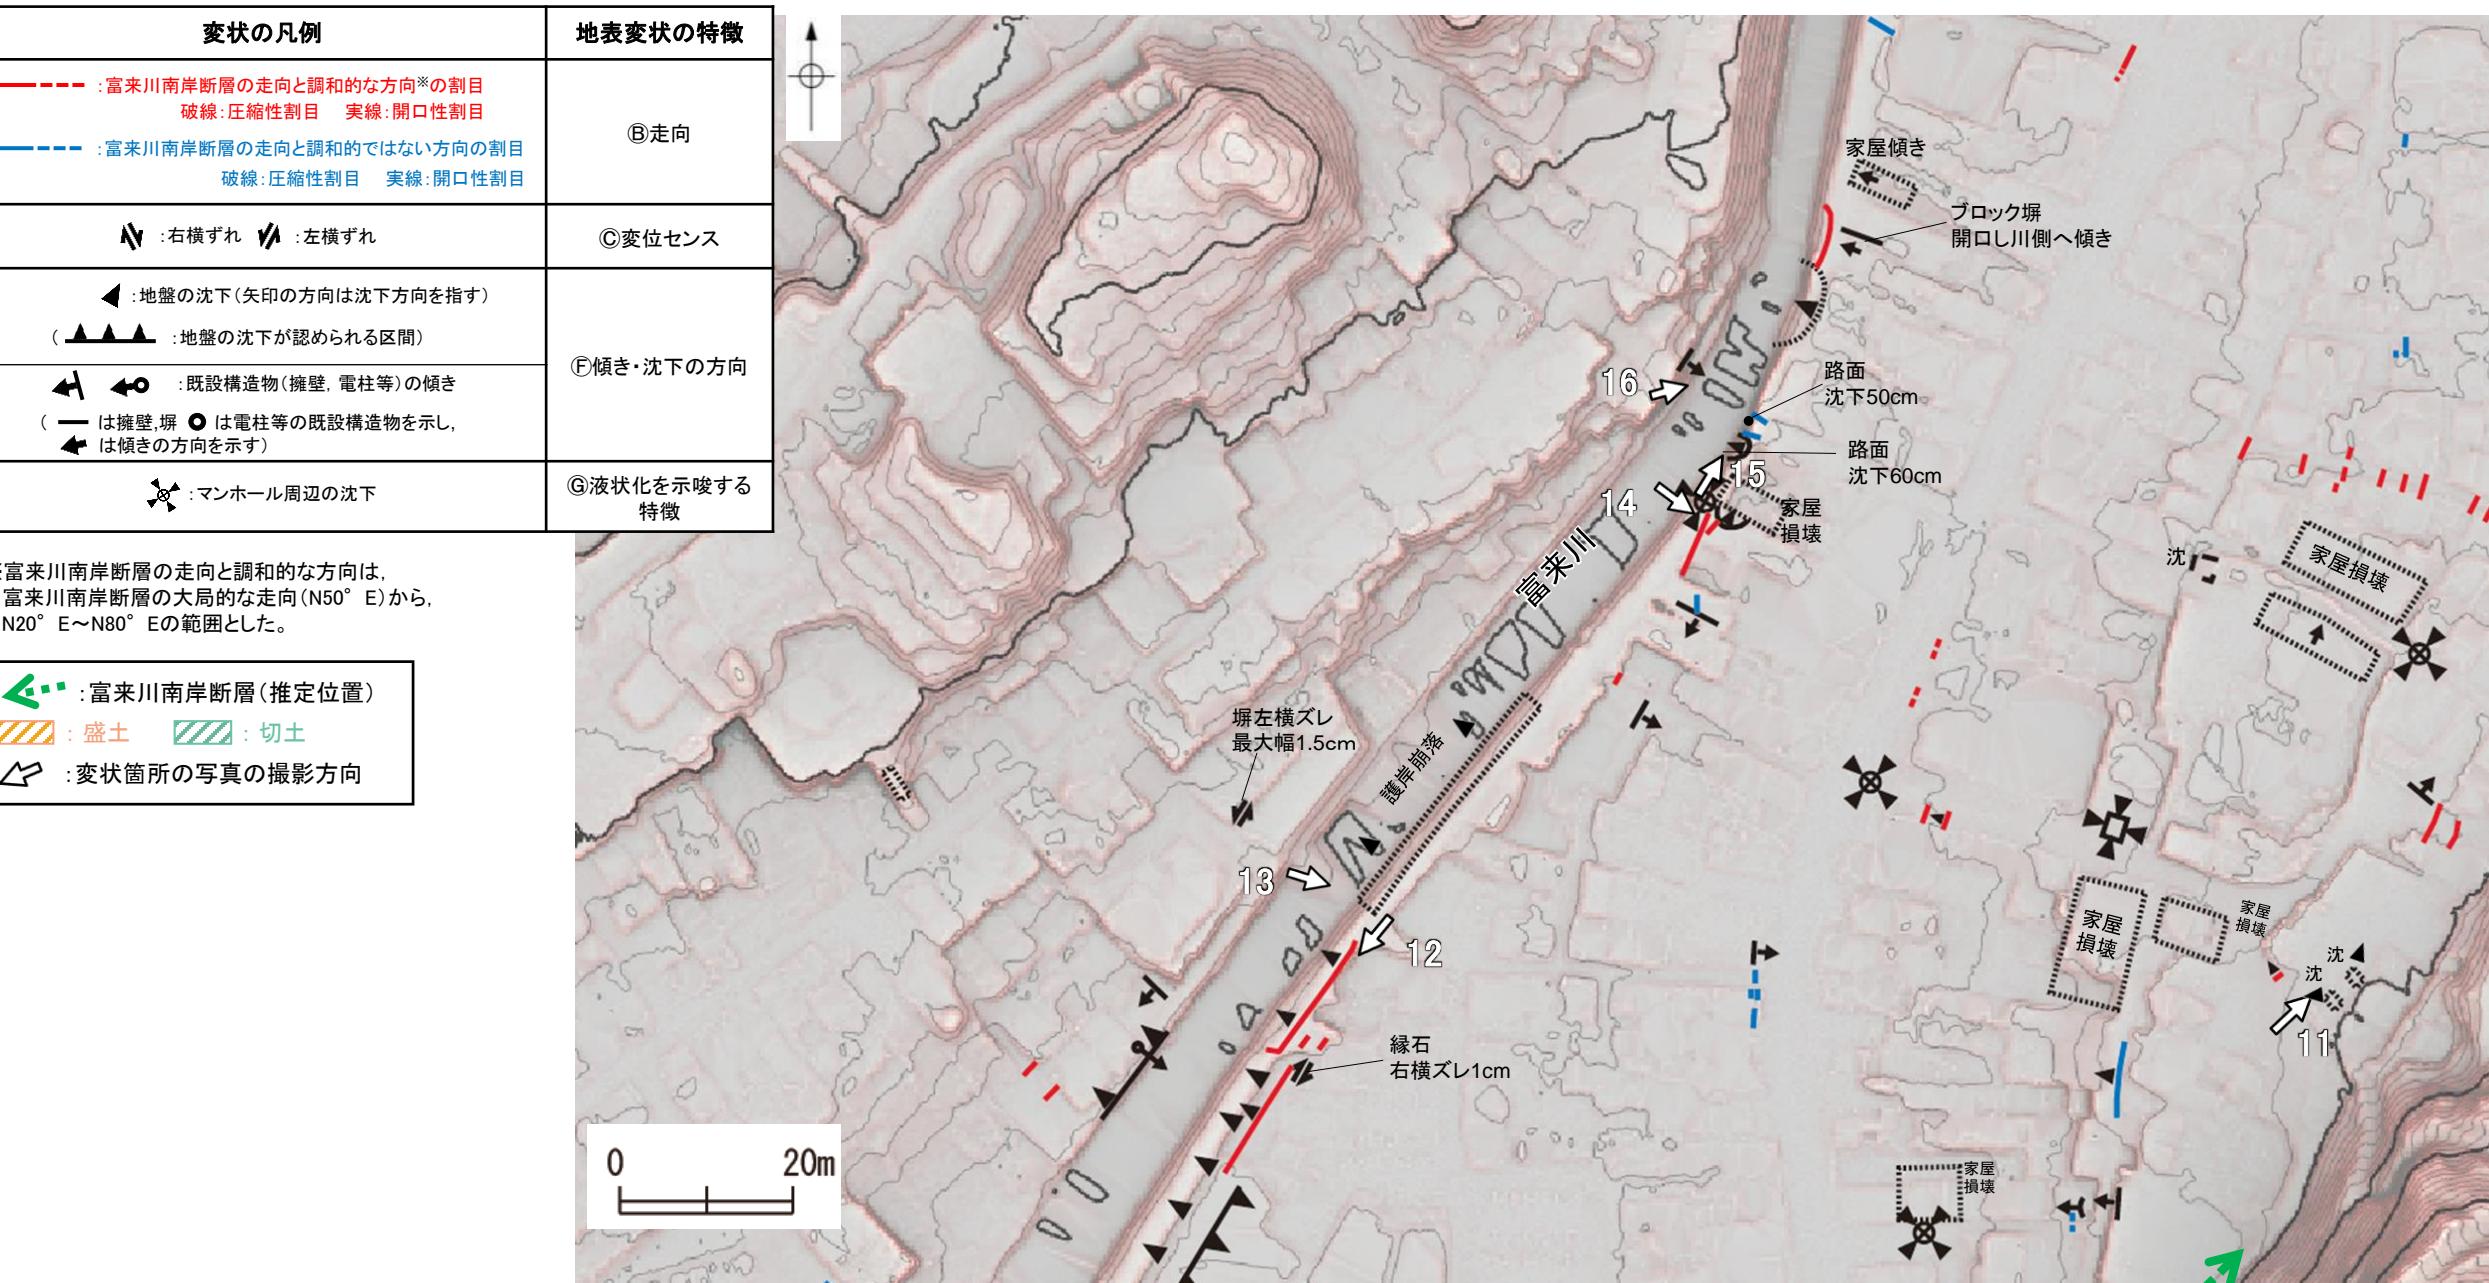
地表変状の特徴	地表変状の詳細現地確認結果(範囲(2))
Ⓐ富来川南岸断層との位置関係	変状の分布は、富来川南岸断層沿いだけではなく、富来川沿い等の広範囲で認められる。
Ⓑ走向	富来川南岸断層の走向と調和的な方向を示すものと、その他の方向を示すものが混在しており、一様ではない。
Ⓒ変位センス	変位センスは、左横ずれと右横ずれが混在しており、一様ではない。
Ⓓ変状の連続性	富来川南岸断層の走向と調和的な方向の変状が連続するような状況は認められず、連続性に乏しい。
Ⓔ変状の発生場所	地表変状の多くは、沖積平野において発生している。
Ⓕ傾き・沈下の方向	地盤や既設構造物(擁壁等)の、富来川方向等への傾き・沈下が多く認められる。
Ⓖ液状化を示唆する特徴	マンホール周辺の沈下が認められる。

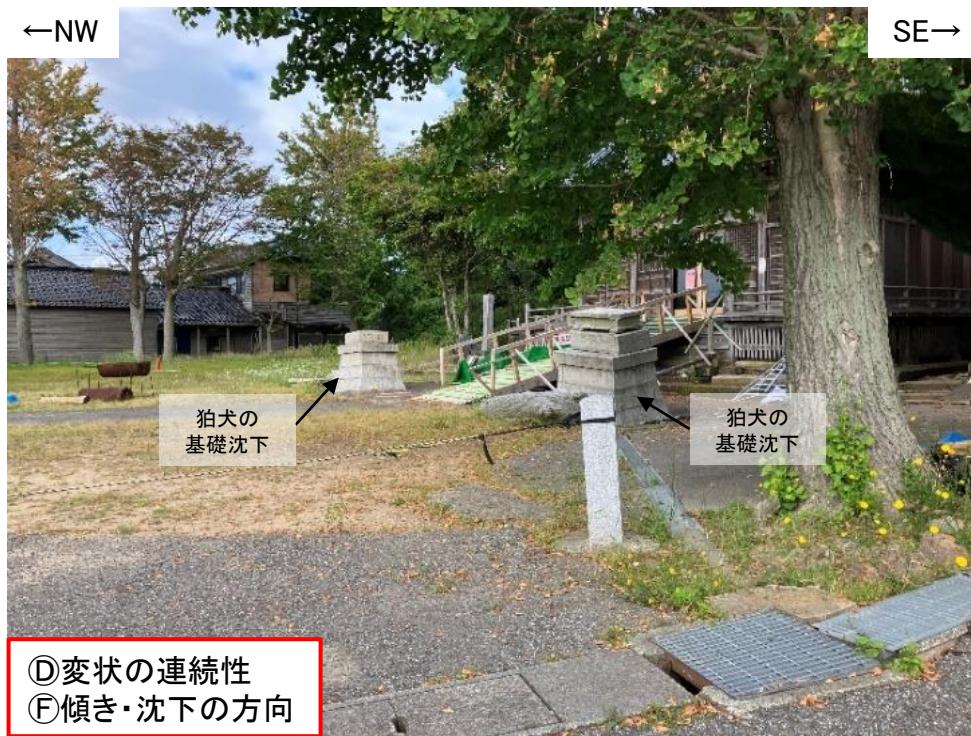
富来川南岸断層近傍の神社を南西方より望む。狛犬基礎の低地側への沈下が認められる。その周辺では、地表に顕著な変状は認められない。

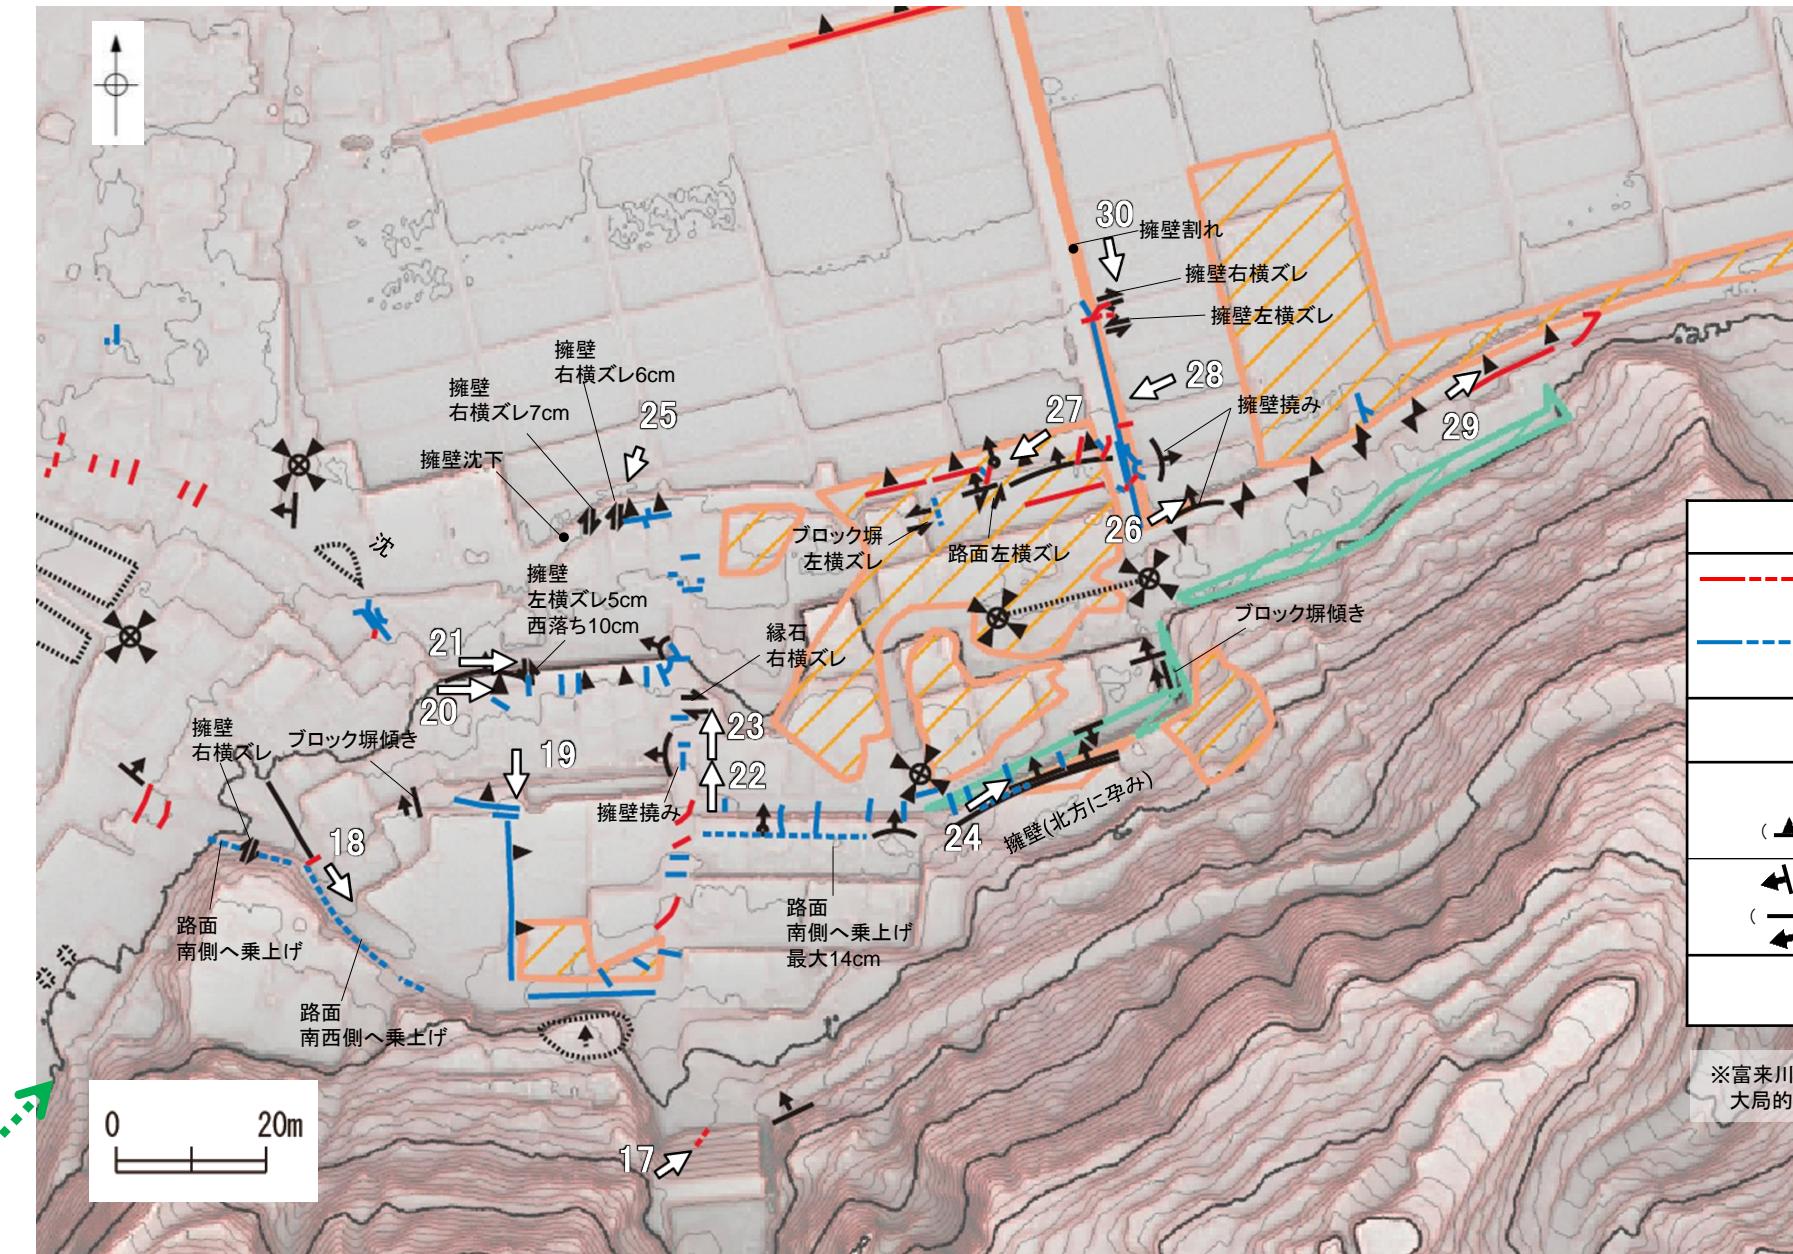
地表変状の詳細現地確認及び人工改変位置の確認結果(範囲(3))

地表変状の特徴	地表変状の詳細現地確認結果(範囲(3))
Ⓐ富来川南岸断層との位置関係	変状の分布は、富来川南岸断層沿いの広範囲で認められる。
Ⓑ走向	富来川南岸断層の走向と調和的な方向を示すものと、その他の方向を示すものが混在しており、一様ではない。
Ⓒ変位センス	変位センスは、左横ずれと右横ずれが混在しており、一様ではない。
Ⓓ変状の連続性	富来川南岸断層の走向と調和的な方向の変状が連続するような状況は認められず、連続性に乏しい。
Ⓔ変状の発生場所	地表変状の多くは、盛土地盤の範囲や盛土の縁辺付近等において発生している。
Ⓕ傾き・沈下の方向	地盤や既設構造物(擁壁等)の、富来川方向等への傾き・沈下が多く認められる。
Ⓖ液状化を示唆する特徴	マンホール周辺の沈下が認められる。

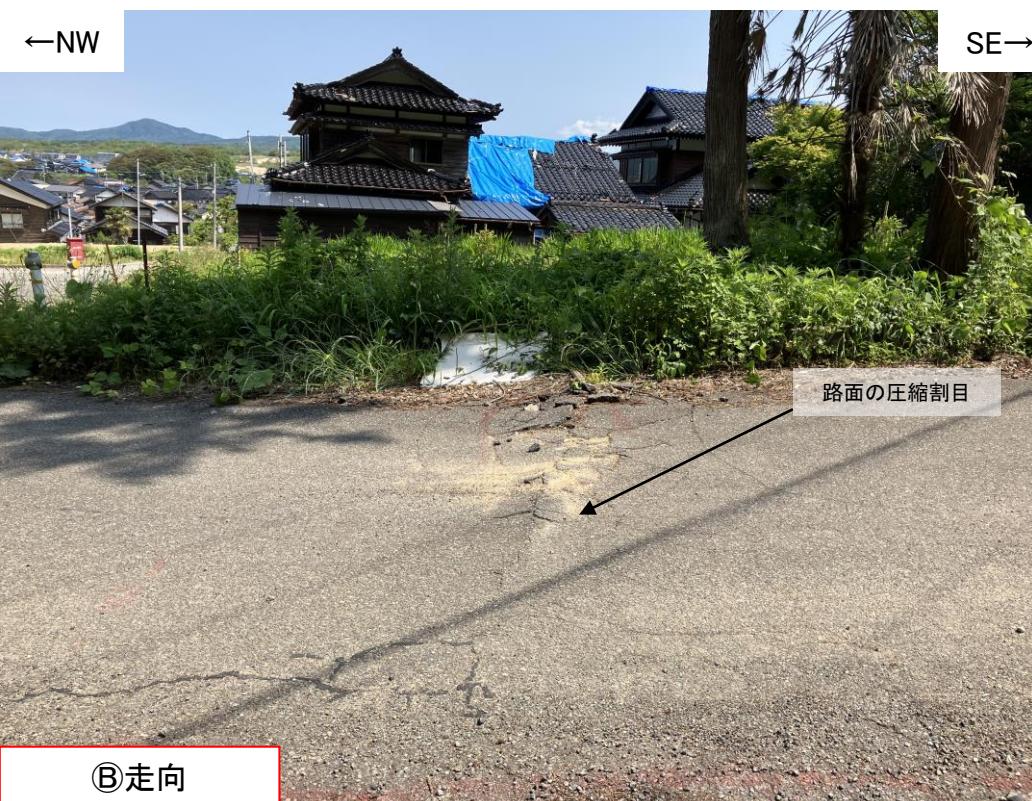
写真17(2024年6月4日撮影)
北東方を望む。路面に富来川南岸断層と調和的な方向の圧縮割目(N35E)あり。
