2.1 (1) 陸域 一評価概要一

2.4 敷地周辺陸域(30km範囲)の断層の評価

2.4.1.3 令和6年能登半島地震における富来川南岸断層の既往評価への影響確認

2.4.1.3(3) 令和6年能登半島地震における富来川南岸断層の当社調査

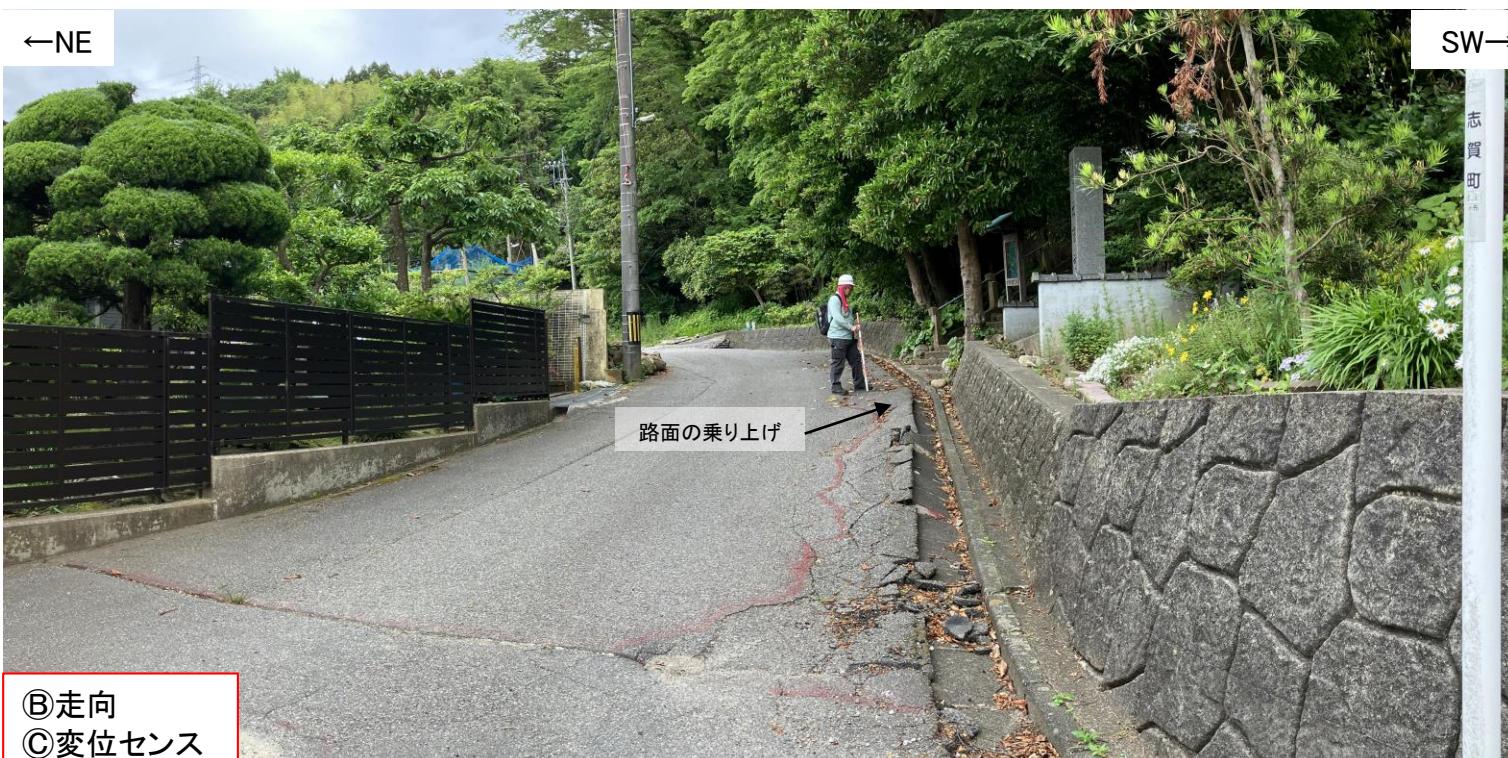
写真18(2024年6月4日撮影)
南東方を望む。地盤(アスファルト路面)が北東側(平野側)から南西側(山側)に向かって乗り上げている。路面の割目は富来川南岸断層の走向と調和的ではない方向(NW-SE方向)を示している。

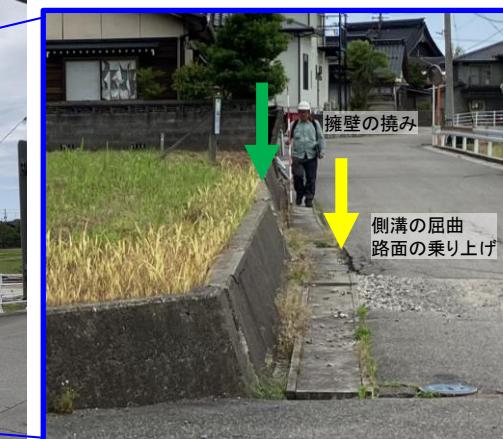
写真28(2024年6月4日撮影)

南西方を望む。耕作地北側の擁壁の富来川方向(北側)への撓み(緑矢印)が認められる。また、隣接する側溝の富来川方向(北側)への屈曲(黄矢印)が認められる。
アスファルト路面が北側(平野側)から南側(山側)へ乗り上げており、富来川南岸断層のずれの向き(南東側隆起)と異なる。

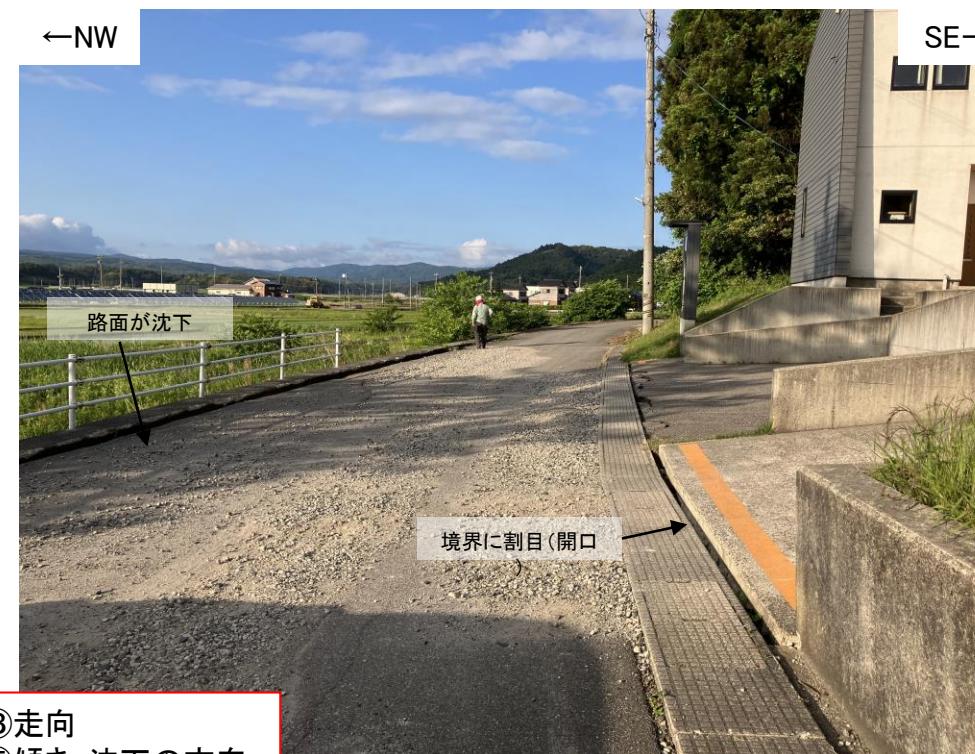
⑧走向
⑨傾き・沈下の方向
写真29(2024年6月4日撮影)

※写真29の道路は、地震前にはアスファルト舗装されていたが、地震後に砂利が敷かれている。

北東方を望む。カルバートを含めた地盤(路面)※の富来川方向(北側)への沈下が認められる。
割目(水路と建物基礎面の境界の開口)は、富来川南岸断層の走向と調和的な方向を示している。

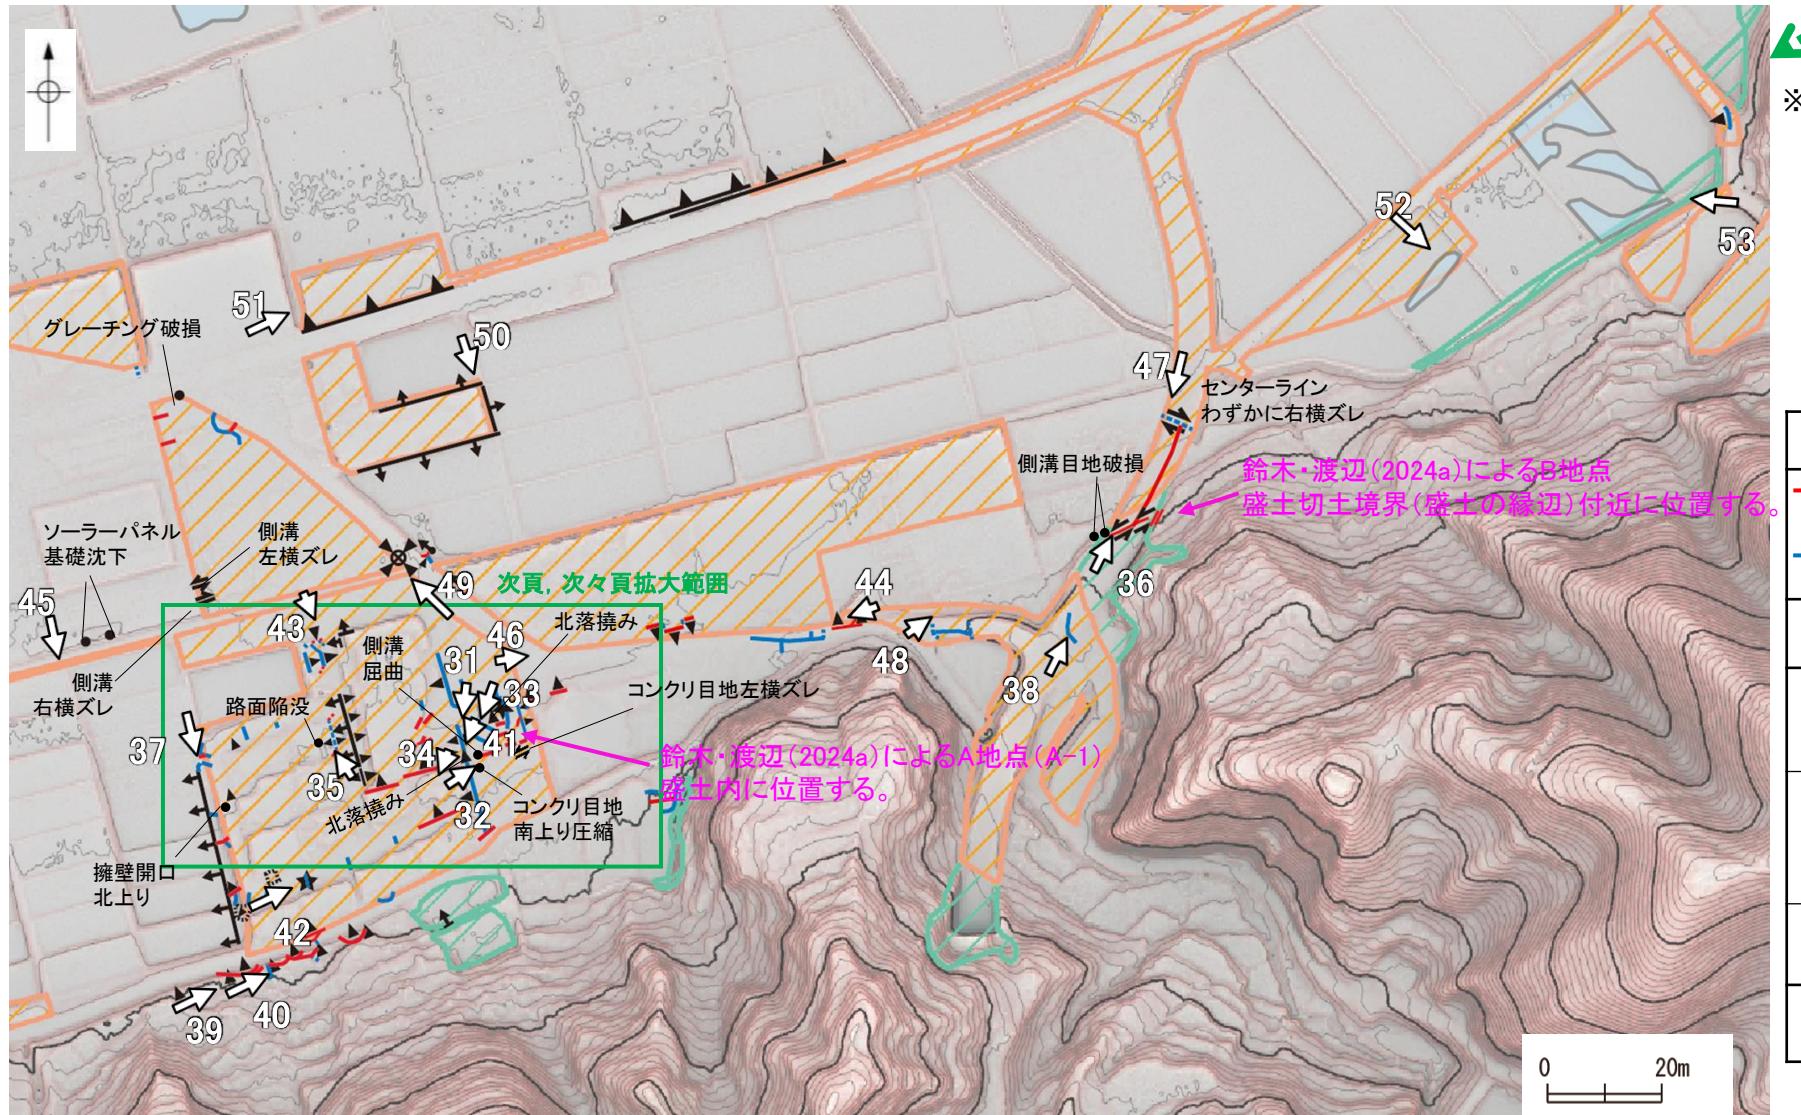
地表変状の詳細現地確認及び人工改変位置の確認結果(範囲(4))

○その結果、鈴木・渡辺(2024a, c)が示すA, B地点付近及び吉見・丸山(2024)が示す地点の変状は、盛土地盤の範囲や盛土の縁辺付近に発生している※¹等、液状化に伴う側方流動を示唆する特徴が認められる(P.119~129)。

地表変状の特徴	地表変状の詳細現地確認結果(範囲(4))
Ⓐ富来川南岸断層との位置関係	変状の分布は、富来川南岸断層沿いの広範囲で認められる。
Ⓑ走向	富来川南岸断層の走向と調和的な方向を示すものと、その他の方向を示すものが混在しており、一様ではない。
Ⓒ変位センス	変位センスは、左横ずれと右横ずれが混在しており、一様ではない。
Ⓓ変状の連続性	富来川南岸断層の走向と調和的な方向の変状が連続するような状況は認められず、連続性に乏しい。
Ⓔ変状の発生場所	地表変状の多くは、盛土地盤の範囲や盛土の縁辺付近において発生している。
Ⓕ傾き・沈下の方向	地盤や既設構造物(擁壁等)の、富来川方向等への傾き・沈下が多く認められる。
Ⓖ液状化を示唆する特徴	噴砂痕やマンホール周辺の沈下が認められる。

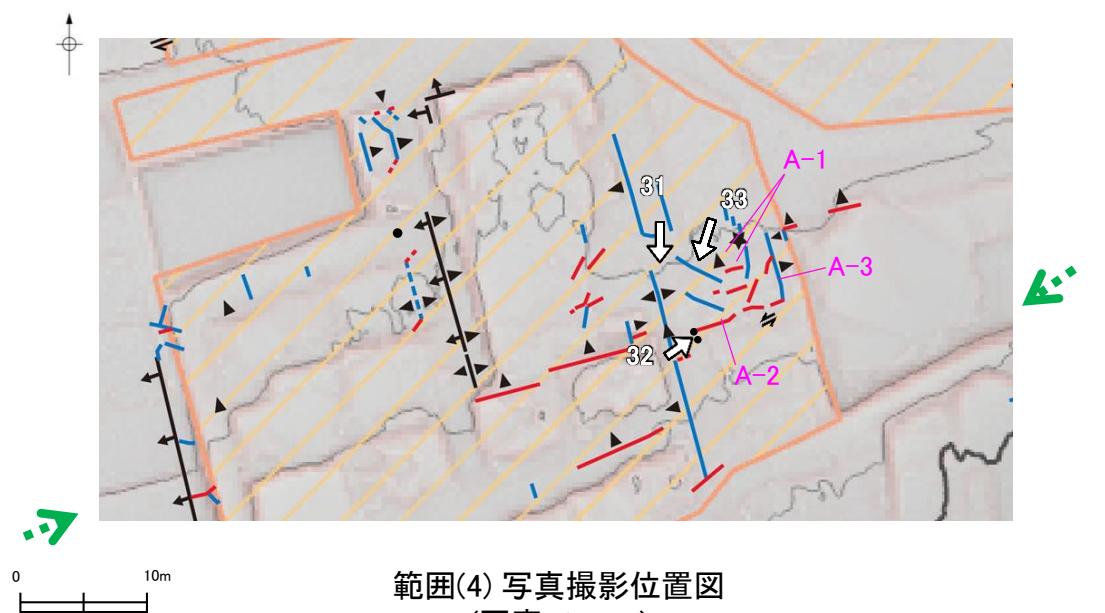
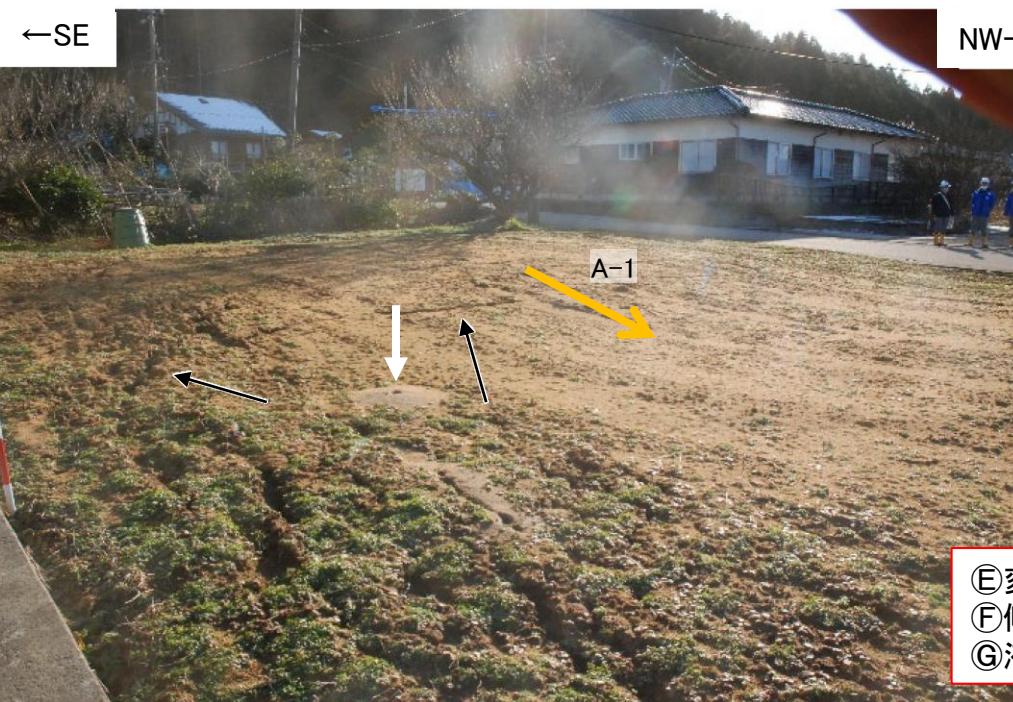
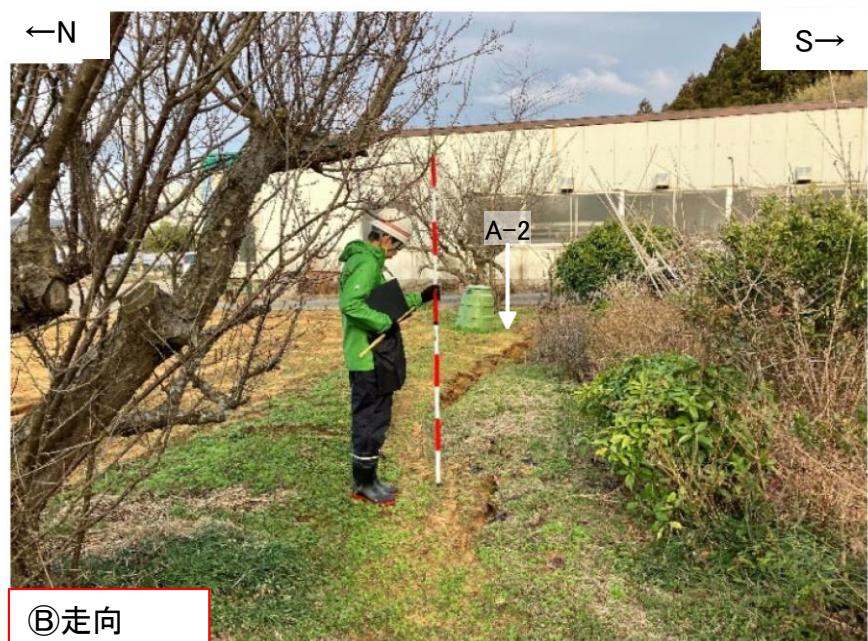
調査結果及び解釈	
鈴木・渡辺(2024a)	南東側(写真奥)が緩やかに約50cm相対的に隆起、約10cm程度の左ずれを伴う。【橙色矢印部分】
当社	草地に北落ちの沈下が認められ(橙色矢印方向)、草地内には様々な方向に地割れが認められる(黒色矢印)。本地点は宅地造成による厚い盛土(厚さ2m以上)の分布範囲内であり、沈下側には、噴砂痕が認められる(白色矢印)ことから、液状化に伴う側方流動を示唆する特徴が認められる。

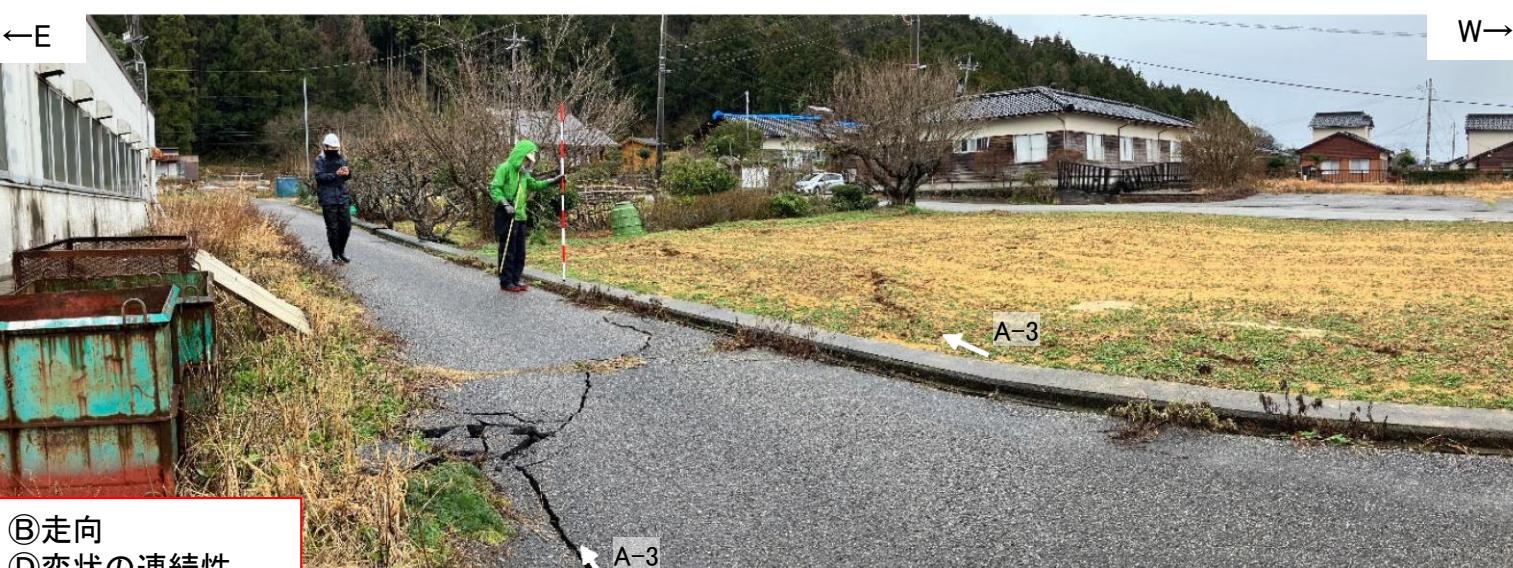
調査結果及び解釈	
鈴木・渡辺(2024a)	(A-1と平行な方向にA-2の変状を図示)
鈴木・渡辺(2024c)	(A-1とA-2の)2条の地表断層の間が緩やかに南方へ撓み下がる。
当社	N70° E～EW走向の上下変位を伴わない幅20cm程度の開口亀裂であることから、断層の活動を示唆する変状ではないと考えられる。

調査結果及び解釈	
鈴木・渡辺(2024a)	断層の動きに伴って二次的に生じたクラック。【白色矢印部分】
当社	路面に概ねNNE-SSW方向の割目が認められ、草地内の開口割目と同程度の走向を示す(白色矢印)。これらは変位を伴わない開口亀裂である。また、草地と路面の境のコンクリートの縁石には、割目から連続する変状は認められない。よって、断層の活動を示唆する変状ではないと考えられる。

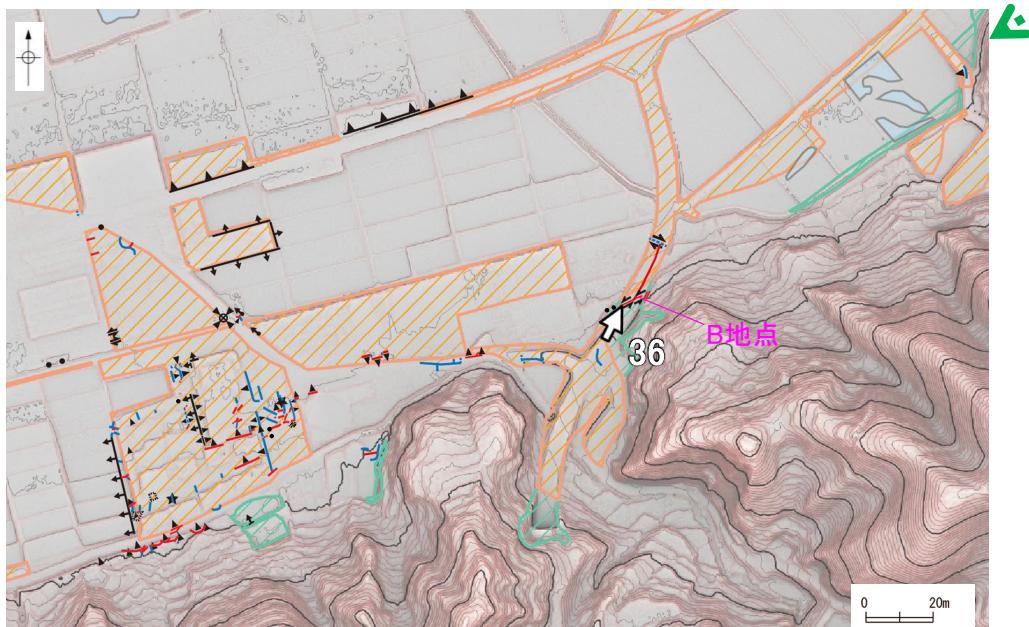
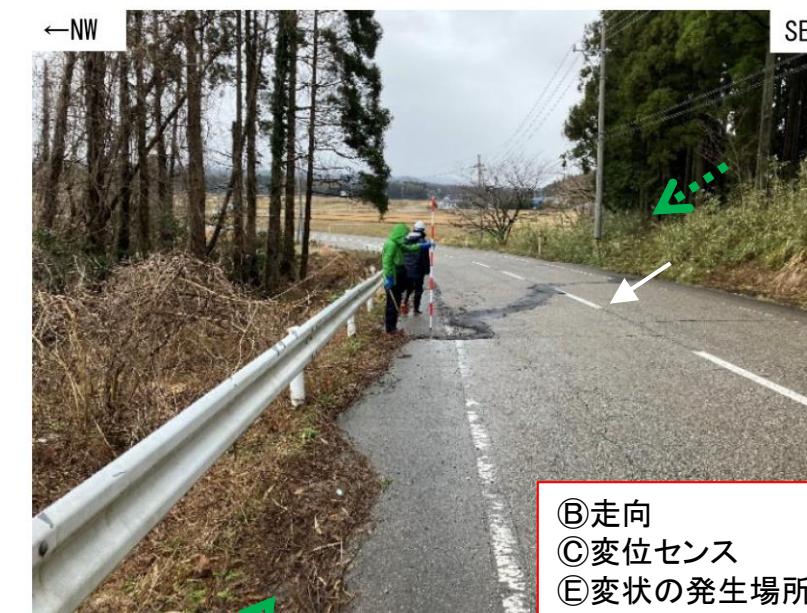
調査結果及び解釈	
鈴木・渡辺(2024a)	(写真中の白矢印の位置に路面の上下変位として図示)
鈴木・渡辺(2024c)	ガードレールの撓みがあり、路面にも左横ずれを伴う亀裂がある。
当社	ENE-WSW方向の割目に沿って、側道の白線に約12cmの左横ずれ変位が認められる。本地点は盛土の縁辺付近に位置しており、写真38(次頁)と同様、盛土の縁辺付近で生じたすべりに起因すると考えられる。また、本地点近傍(写真38(次頁)、写真47(P.127))では、右横ずれの変状を確認しており、異なる変位センスの変状が混在している。

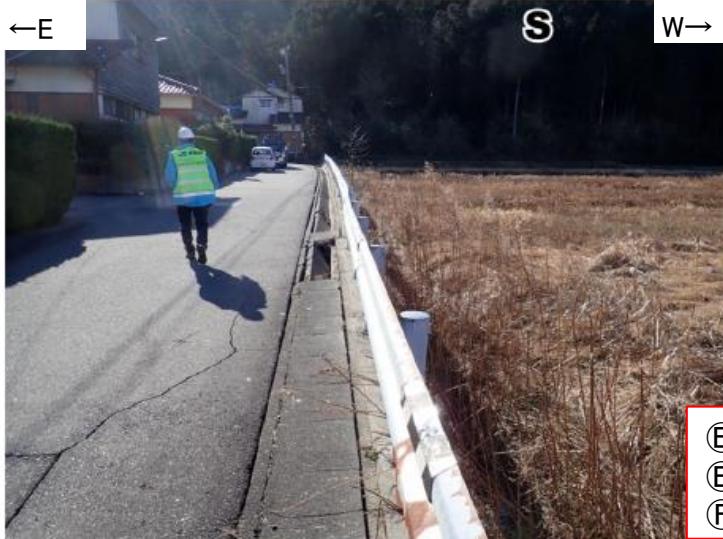
写真37(吉見・丸山(2024)に加筆)

調査結果及び解釈
吉見・丸山 (2024)	鈴木・渡辺(2024a)が示すA-5の変状(写真35(P.120))の西方延長部において、盛土地盤の側方流動によるとみられるはらみ出しで生じたガードレールの見かけ上の右ずれが認められた。
鈴木・渡辺 (2024c)	鈴木・渡辺(2024a)が提示した現象(A-5)は、A-1～A-4の地点(写真31～34の地点(P.119, 120))から100m以上確認できる断層の延長上にあり、塹の基礎そのものが移動しているため、吉見・丸山(2024)が提示した写真地点(写真37)とA-5の変状は本質的に異なる。
当社	吉見・丸山(2024)が示した写真地点は鈴木・渡辺(2024c)が示す「100m以上確認できる断層」の延長上にあり、宅地造成による厚い盛土(厚さ2m以上)の縁辺付近にあたることから、鈴木・渡辺(2024a, c)の示すA-5の変状と同様、盛土の側方流動により生じた見かけ上の変位であると考えられる。

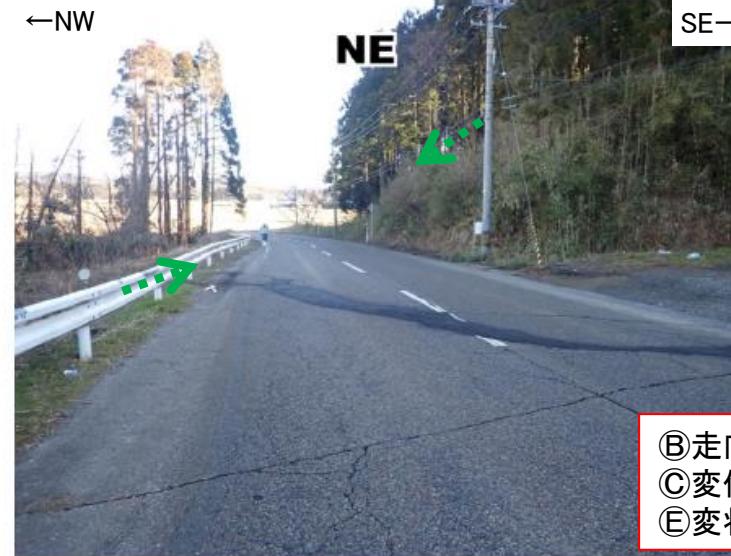
写真38(吉見・丸山(2024)に加筆)

調査結果及び解釈
吉見・丸山 (2024)	鈴木・渡辺(2024a)が示すB地点(写真36(前頁))の南方約50mには地山(右手奥)と盛土(左手前)の境界部付近に生じた右ずれ・西側低下を示す亀裂がある。また、B地点は、道路建設前後の空中写真をみると、盛土が施工されている可能性がある。よって、B地点の地表変状には工事の影響の可能性も考えられる。
鈴木・渡辺 (2024c)	吉見・丸山(2024)が示す変状(写真38)は、鈴木・渡辺(2024a)が示すB地点とは別の亀裂で、富来川南岸断層とは異なる南北方向に延びる地山と盛土の境界部に生じたものであり、富来川南岸断層の再活動の議論とは無関係である。
当社	吉見・丸山(2024)が示す道路に生じた亀裂(写真38)は盛土の縁辺付近に位置しており、鈴木・渡辺(2024a)が示すB地点と同様、盛土の縁辺付近で生じたすべりに起因すると考えられる。また、当地点の変状は右横ずれを示しているが、鈴木・渡辺(2024a)が示すB地点では、左横ずれの変状を示しており、異なる変位センスの変状が混在している。

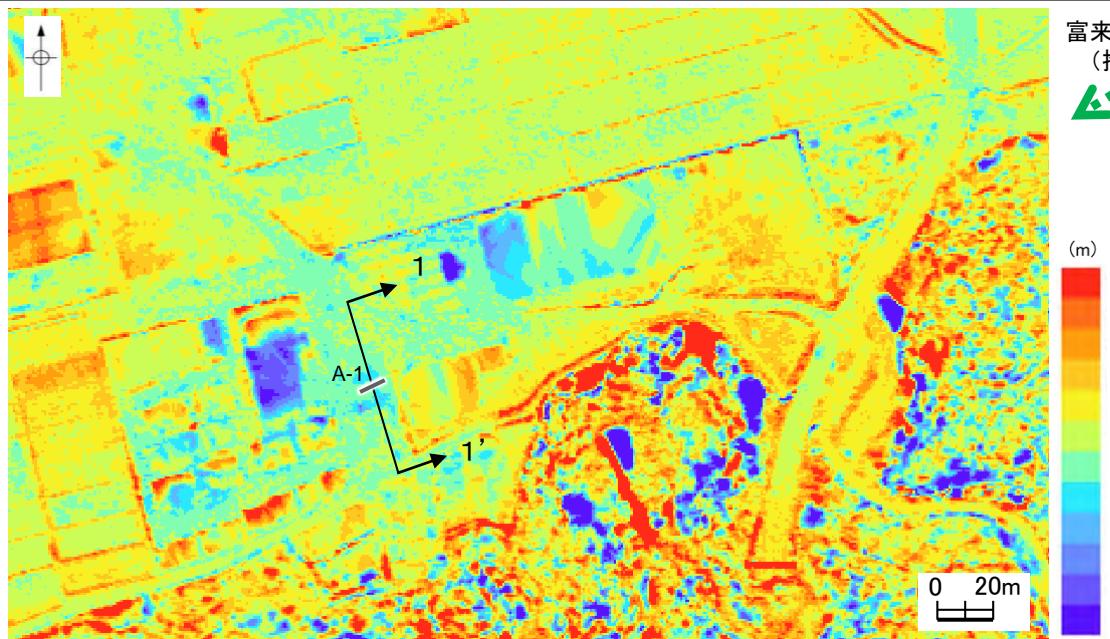
A-1周辺の1mDEM差分図(地震前:2007年、地震後:2024年)

- 鈴木・渡辺(2024a, c)が報告したA, B地点の地表変状のうち、上下方向の変位を伴う変状が認められたA-1に対応する変状の詳細を確認するため、地形解析(地震前後の航空レーザ計測結果の差分解析)を実施した。
 - 地震前後の1mDEM差分図(左上図)及びA-1周辺の縦断面図(右上図)からは、A-1に対応する変状を挟んで、逆断層に特徴づけられる上盤側(南東側)が隆起する傾向は認められず、下盤側(北西側)が沈下している傾向が認められる。
 - 当該箇所は盛土範囲内(左下図)であり、人工改変前の空中写真(右下図)及びA-1周辺の縦断面図(右上図)を確認した結果、田畠の畔の位置に対応して盛土が急に厚くなる箇所で沈下が発生している傾向が認められる。

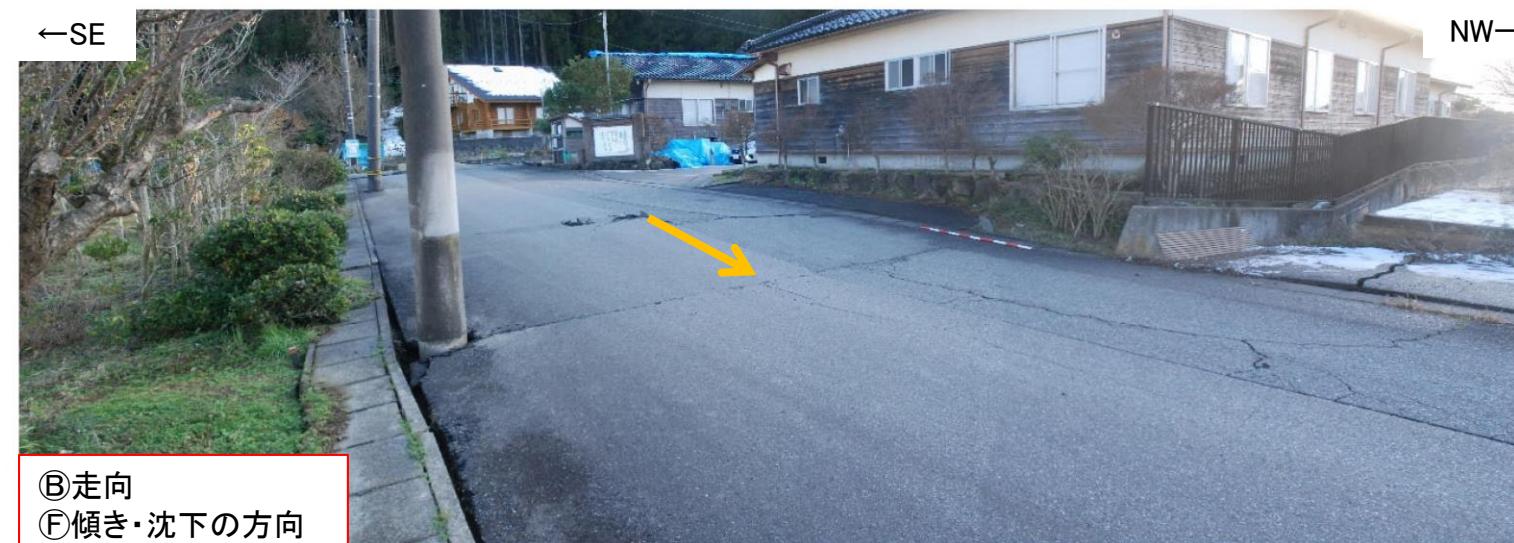
写真41(2024年1月17日撮影)

南西方を望む。富来川南岸断層の走向と調和的な方向の割目と路面に北落ちの撓み(橙色矢印方向)が認められる。

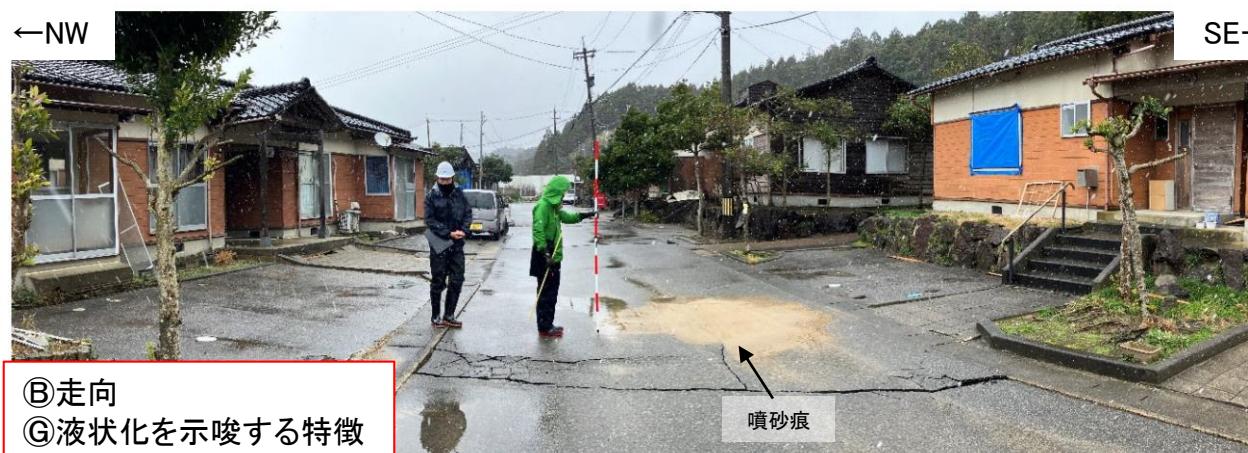
写真42(2024年1月17日撮影)

北東方を望む。富来川南岸断層の走向と調和的でないNNW-SSE方向の開口割目が分布し、液状化を示唆する噴砂痕が認められる。

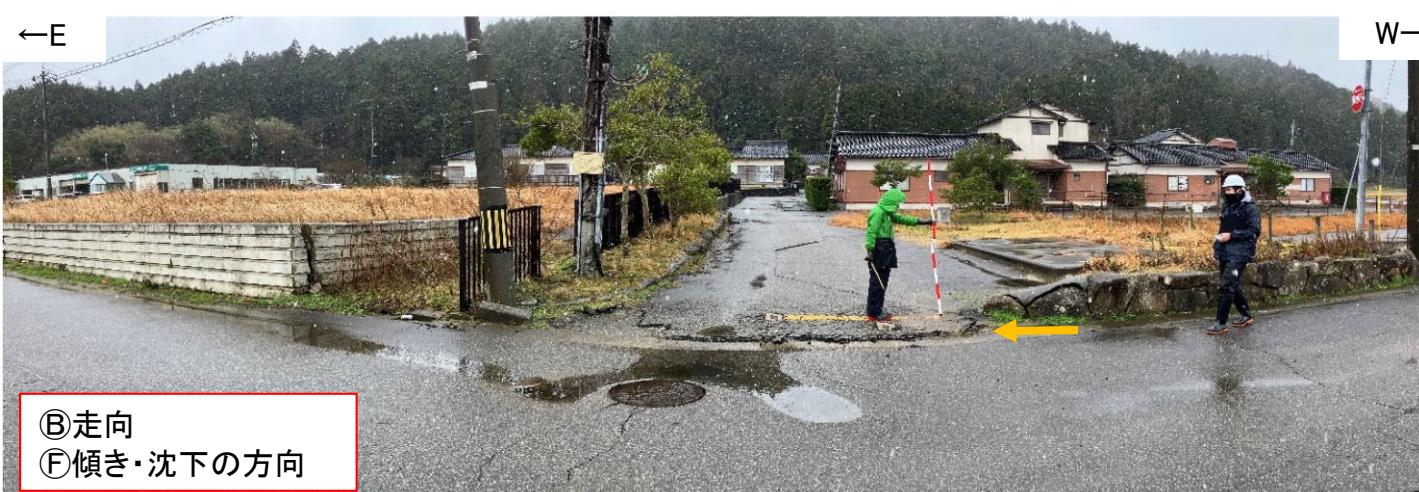
写真43(2024年1月17日撮影)
南方を望む。富来川南岸断層の走向と調和的なENE-WSW方向の圧縮性割目とアスファルト路面の沈下が認められる(橙色矢印)。また、その南方には大局的に富来川南岸断層の走向と調和的でないNNW-SSE方向の割目が認められる。

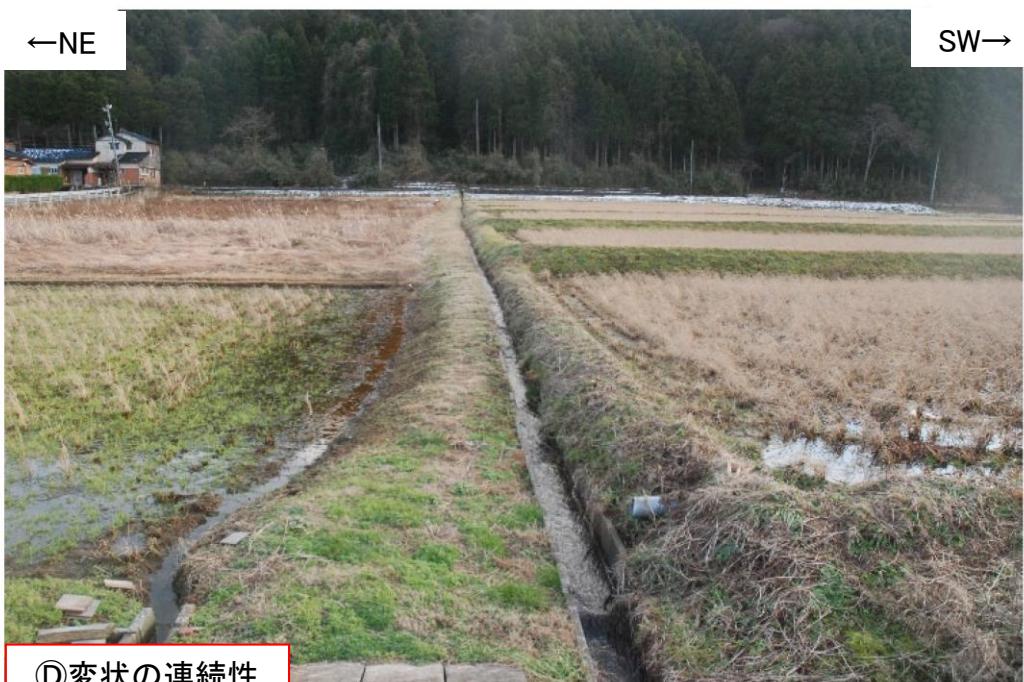
写真45(2024年1月17日撮影)

南東方を望む。鈴木・渡辺(2024a,c)が示すA地点南西方延長の耕作地の畔及び側溝に変状は認められない。

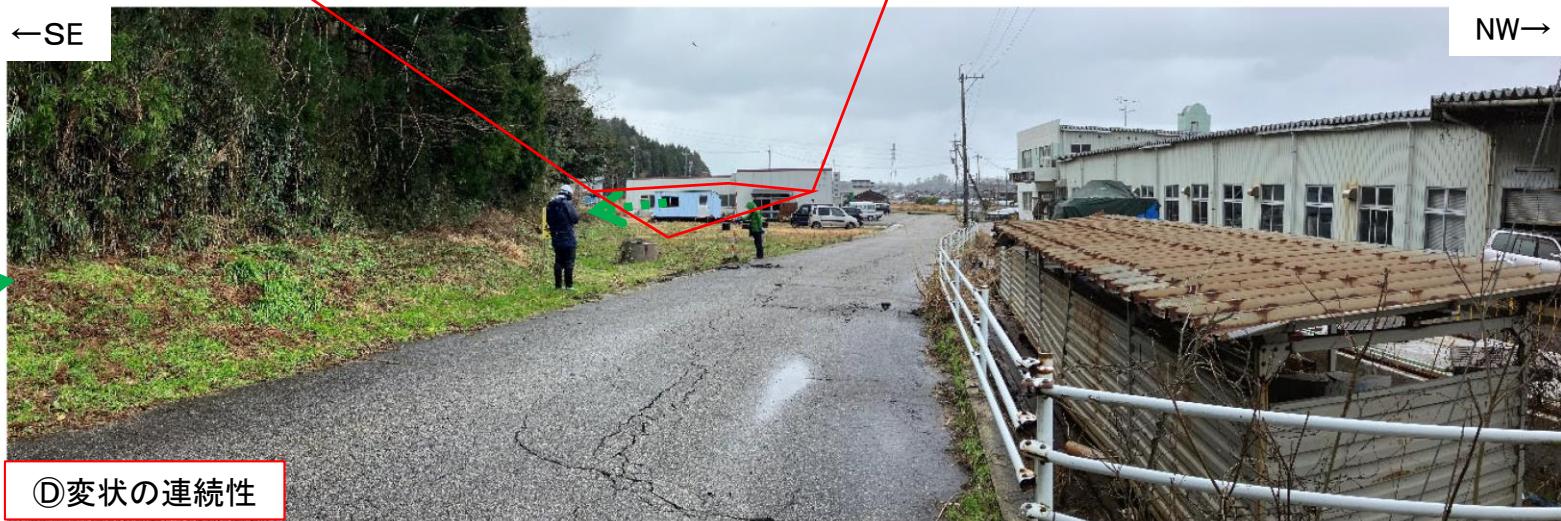
写真44(2024年1月17日撮影)

南西方を望む。富来川南岸断層に対応するリニアメント・変動地形通過位置付近において、富来川南岸断層の走向と調和的な路面の変状は認められず、リニアメントの南西方延長の草地(写真44')にも変状は認められない。

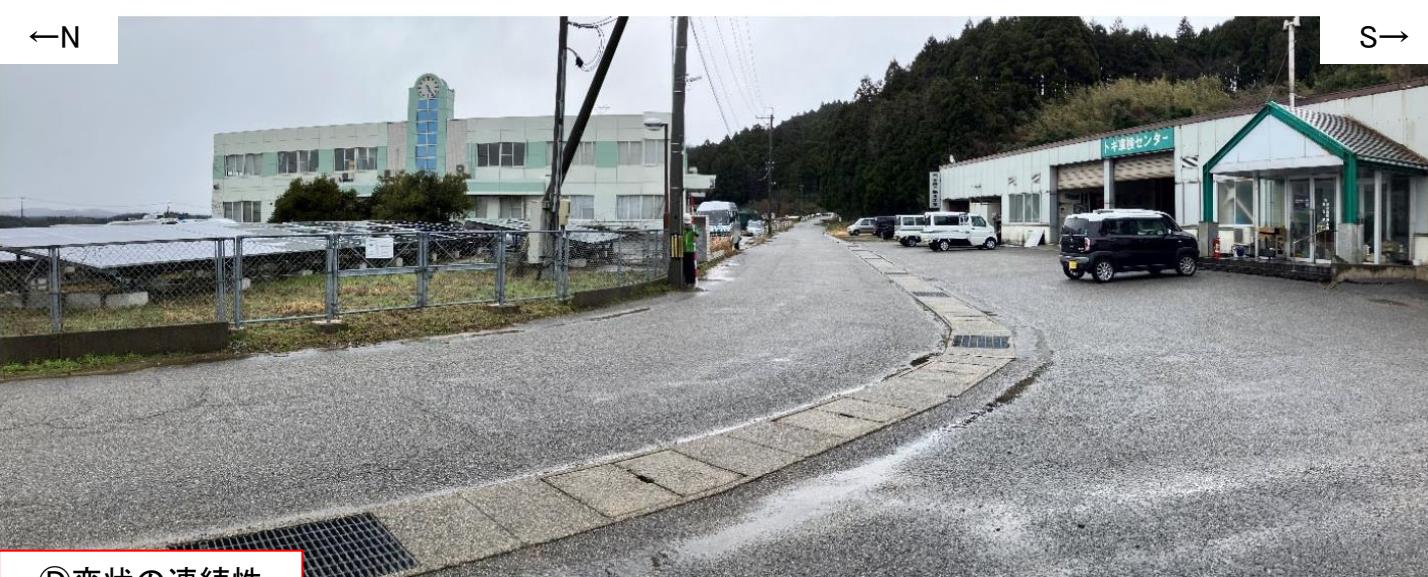
写真46(2024年1月17日撮影)

東方を望む。鈴木・渡辺(2024a,c)が示すA地点付近の道路上に変状は認められない。

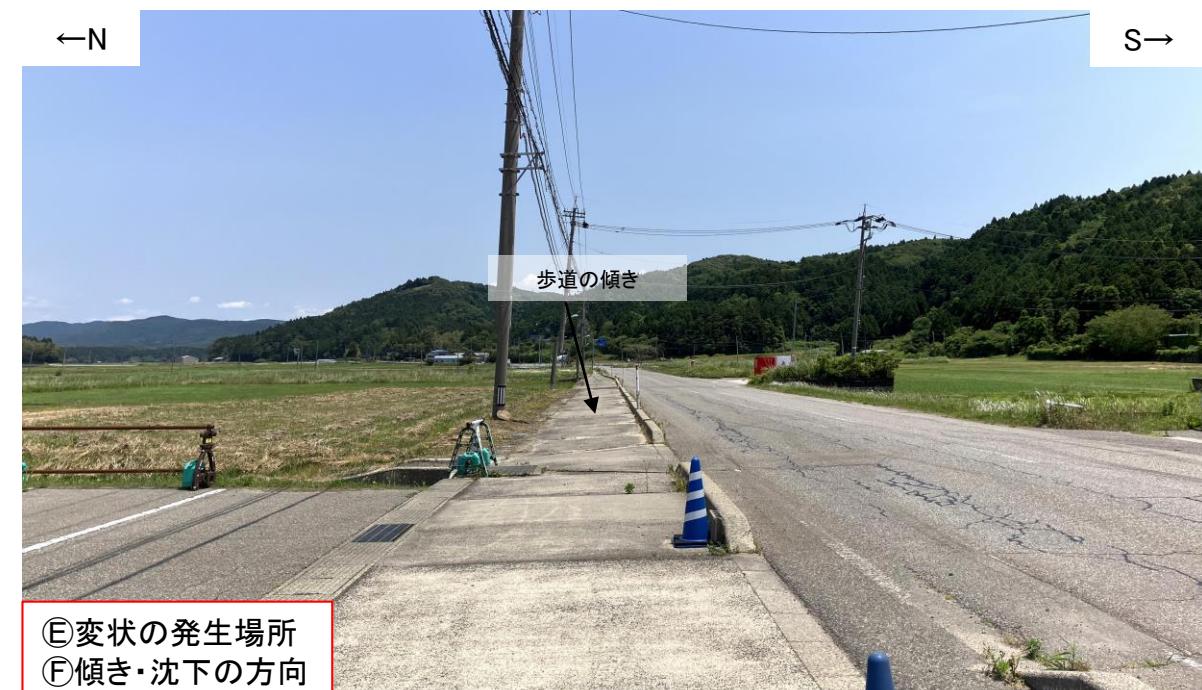
写真51(2024年6月1日撮影)

東方を望む。歩道の富来川方向(北側)への傾きが認められる。この変状の発生場所は、盛土の縁辺付近である。
