大坪川ダム左岸 表土はぎ調査 ルートマップI 写真位置図

大坪川左岸 表土はぎ調査結果 (ルートマップI)

福浦断層以外の破砕部の連続性確認

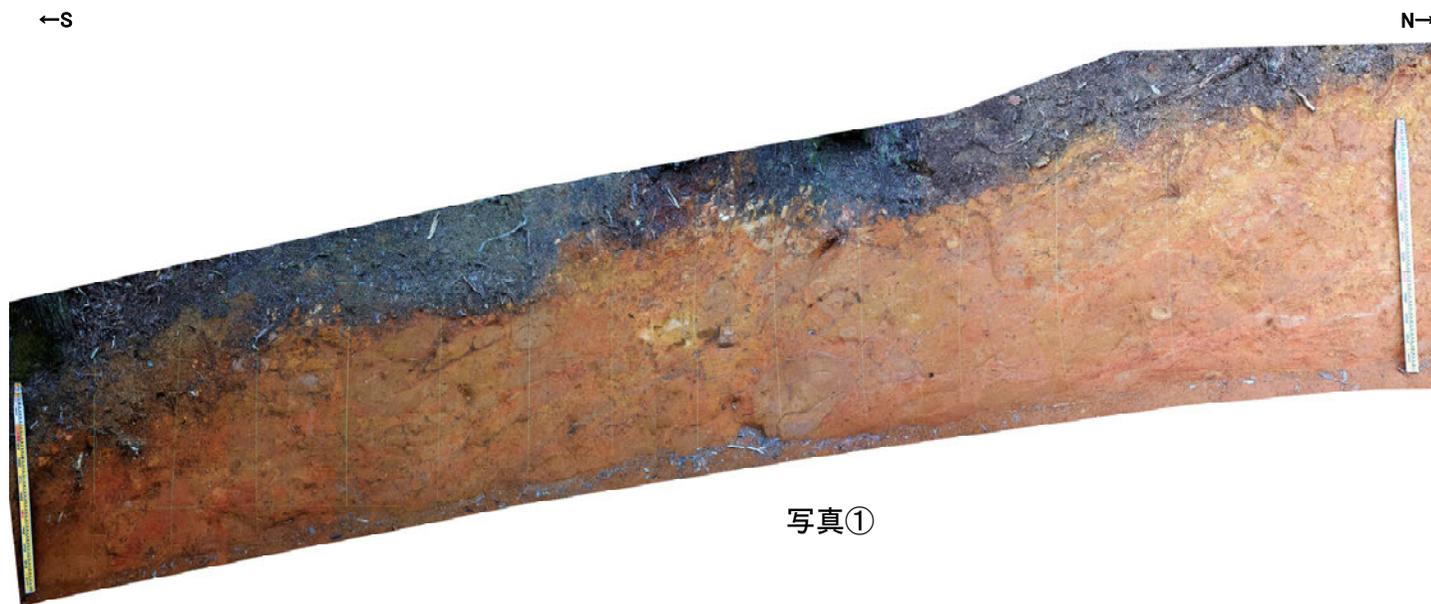
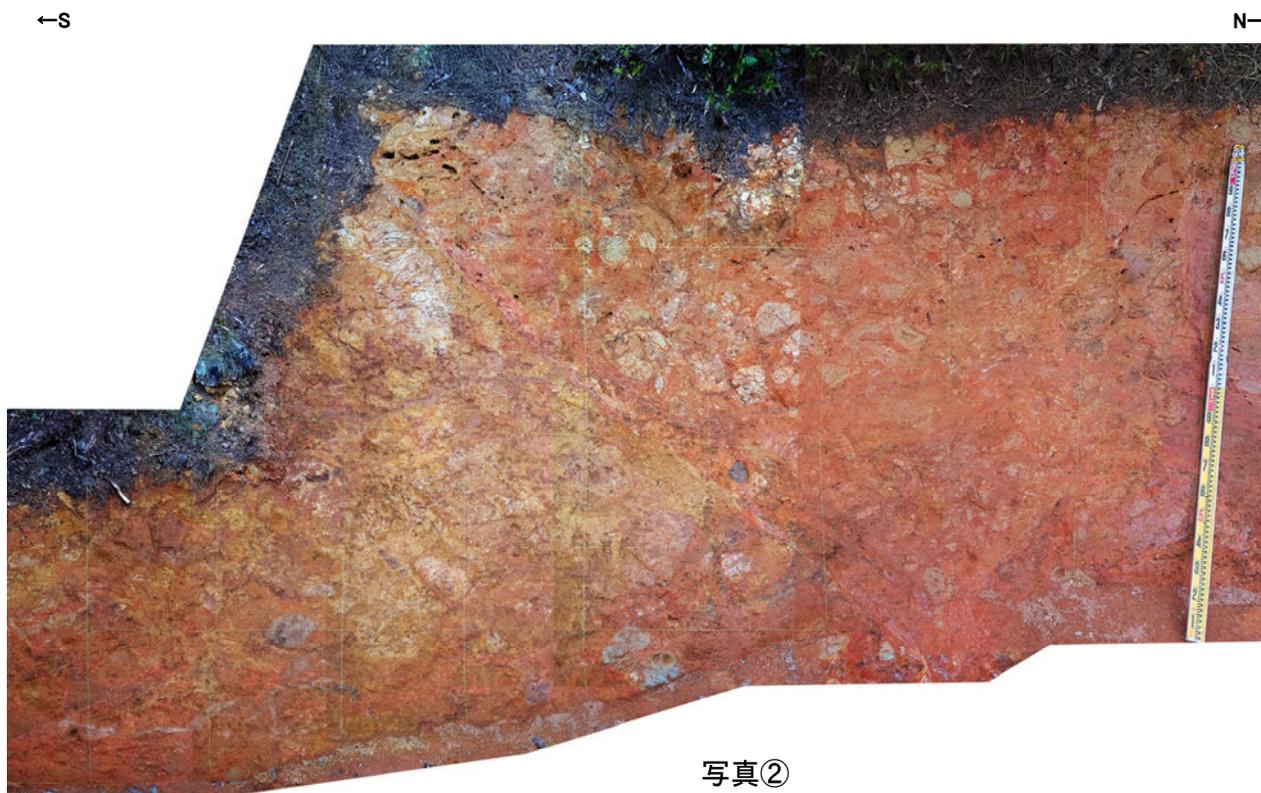
大坪川ダム左岸 表土はぎ調査 ルートマップI 写真①～②

- ・ルートマップIにおける表土はぎ調査の結果、福浦断層南部の西側リニアメント・変動地形のほぼ延長位置に、福浦断層と走向傾斜が調和的な断層が認められた。
- ・なお、福浦断層の西側に分布する断層は固結しており、隣接孔 (FD-6孔) に対応する破碎部は認められず、連続性に乏しいことを確認している。

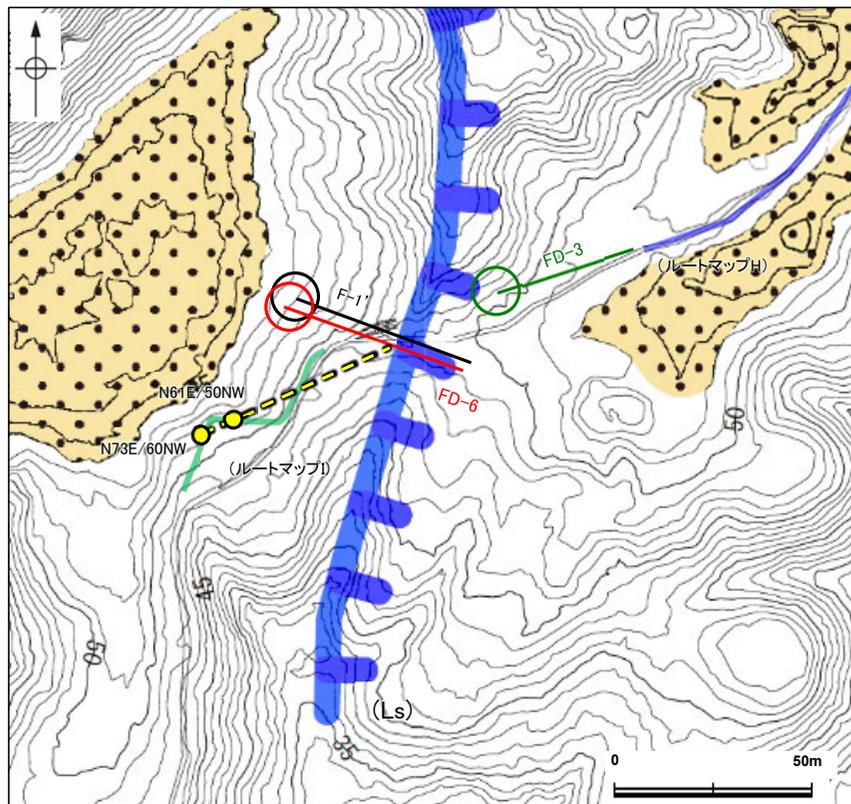
大坪川ダム左岸 表土はぎ調査 ルートマップI 福浦断層以外の断層の連続性確認

隣接孔 (FD-6孔) の想定延長位置 (23.6m付近) に対応する破砕部が認められない。

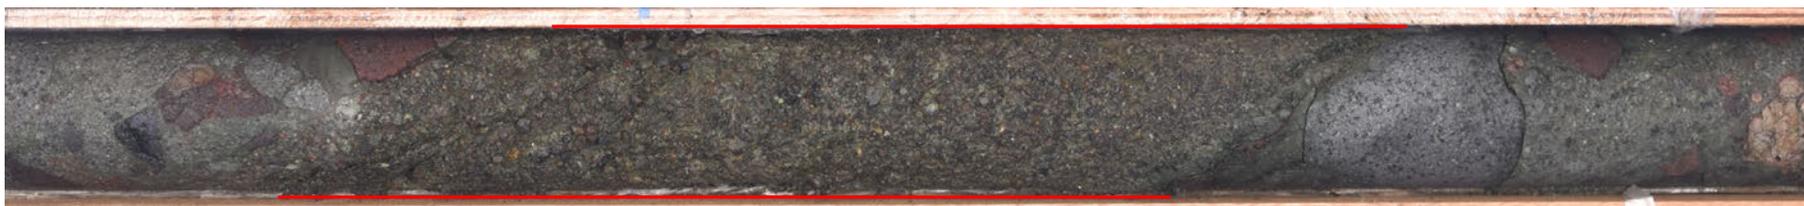
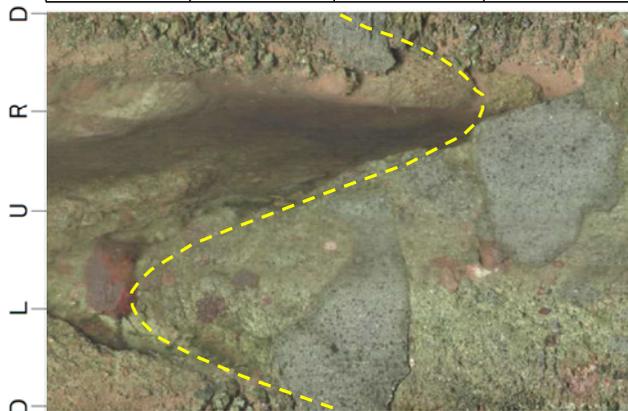
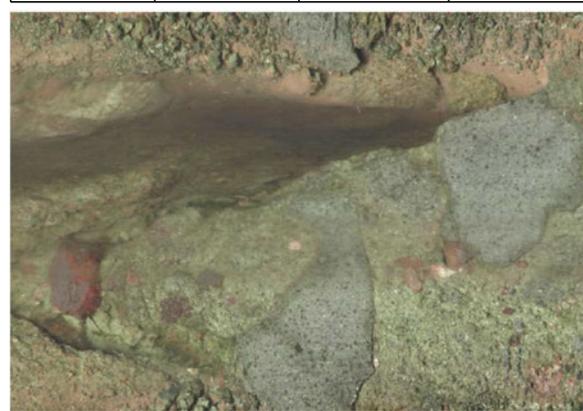
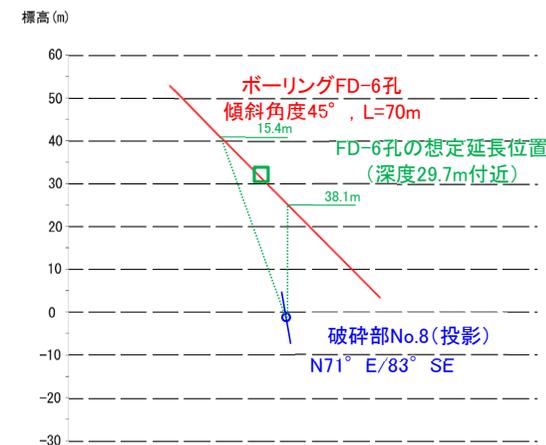
破砕部No.8(OS-1孔)

・厚さ16~19cmの砂状破砕部及び厚さ3.4~3.8cmの固結した破砕部

走向・傾斜が福浦断層と異なり、隣接孔(FD-6孔)の想定延長範囲(15.4~38.1m)に対応する破砕部が認められない。

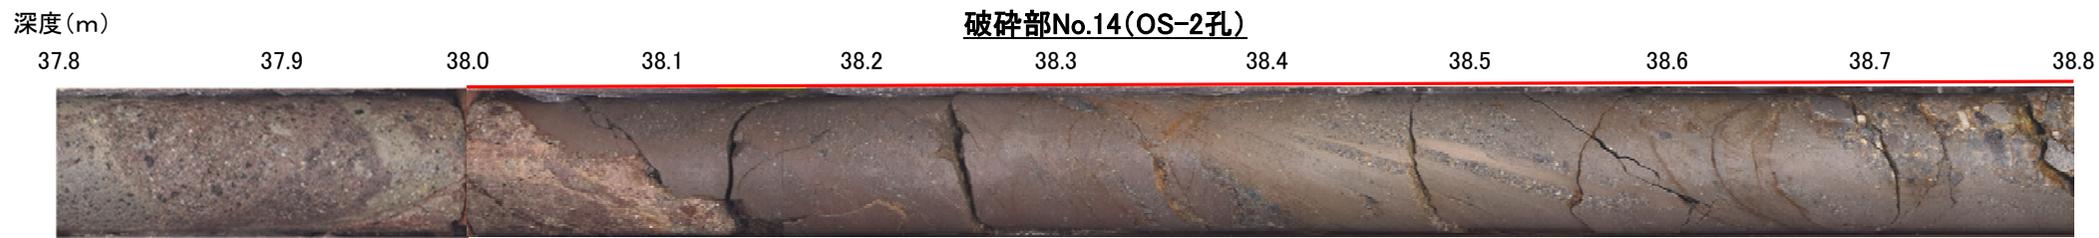
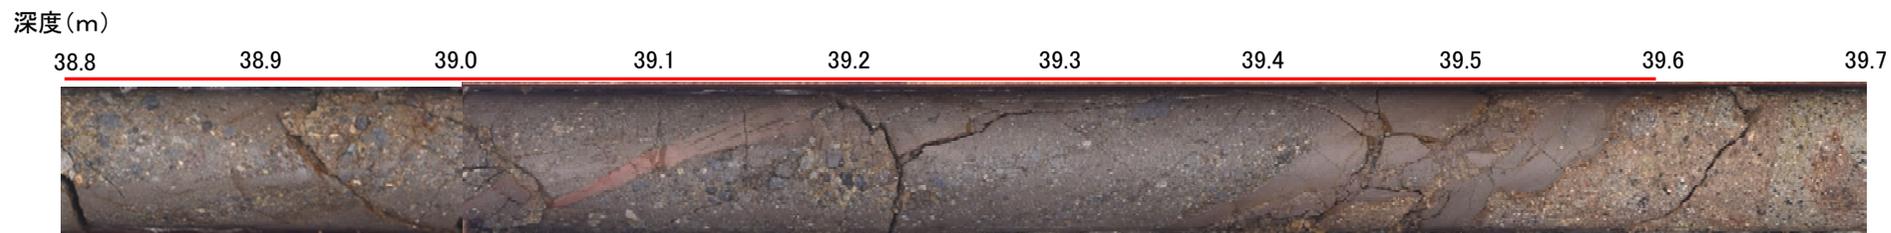
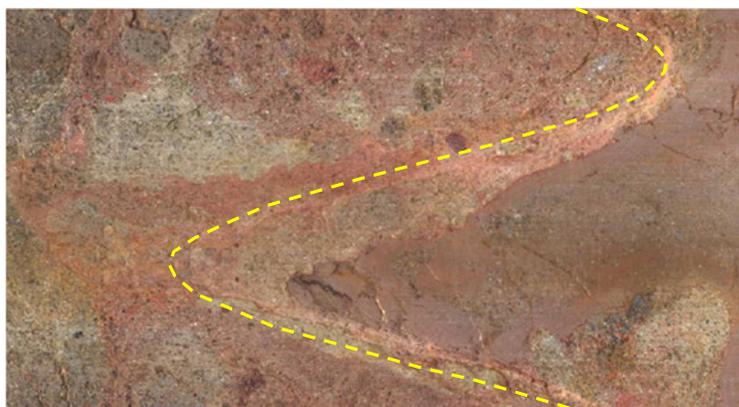
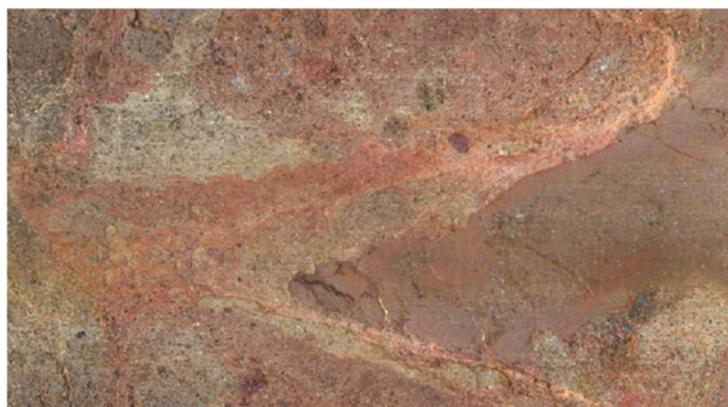
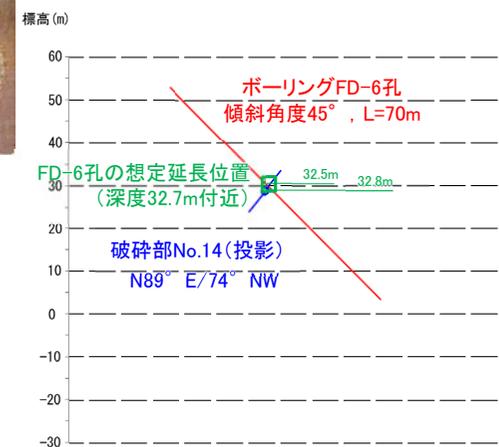
【福浦断層以外の破砕部の連続性確認(OS-2孔) (1/1)】

・厚さ1.8~3.2cmの灰白色の角礫状破砕部, 厚さ2.0~2.8cmの暗灰黄色の角礫状破砕部及び厚さ63cmの固結した破砕部

走向・傾斜が福浦断層と異なり, 隣接孔(FD-6孔)の想定延長範囲(32.5~32.8m)に対応する破砕部が認められない。

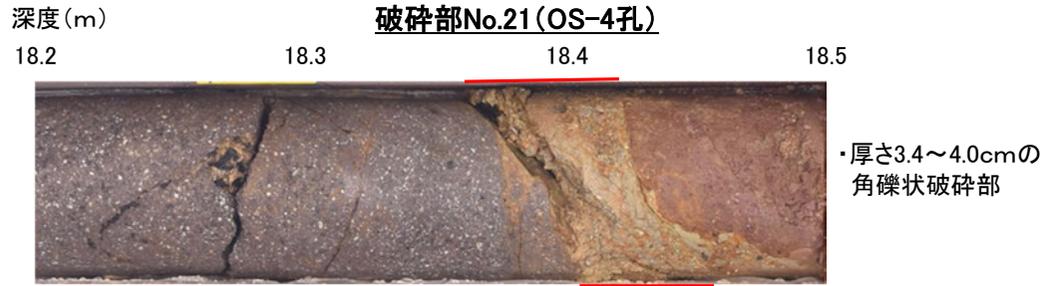
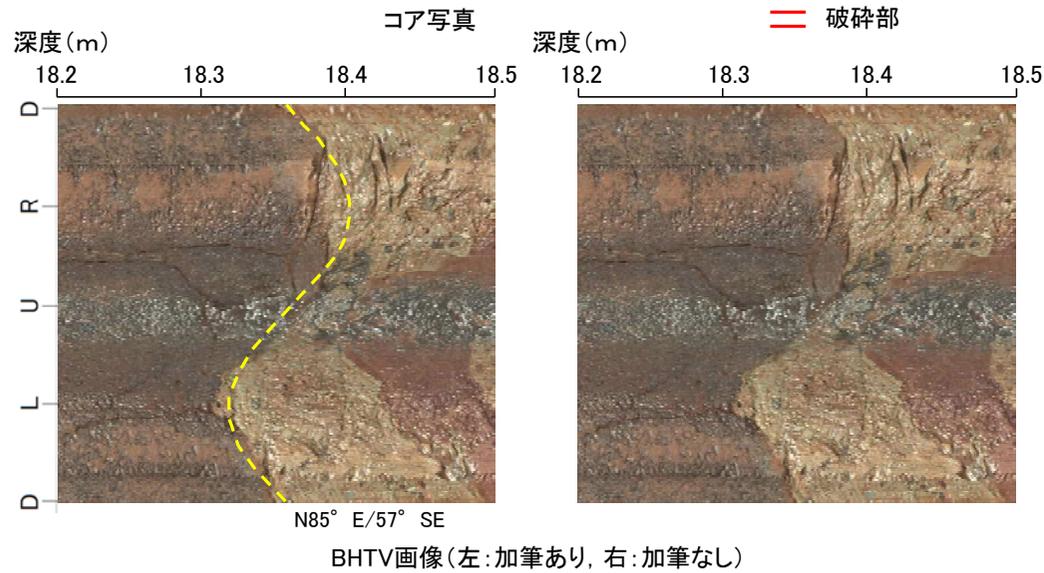
【福浦断層以外の破碎部の連続性確認(OS-4孔) (1/24)】

走向・傾斜が福浦断層と異なり、大坪川ダム基礎掘削面の想定延長位置に対応する破碎部が認められない。

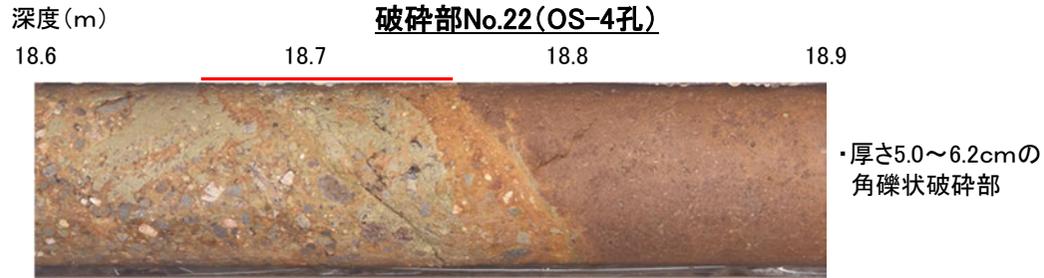
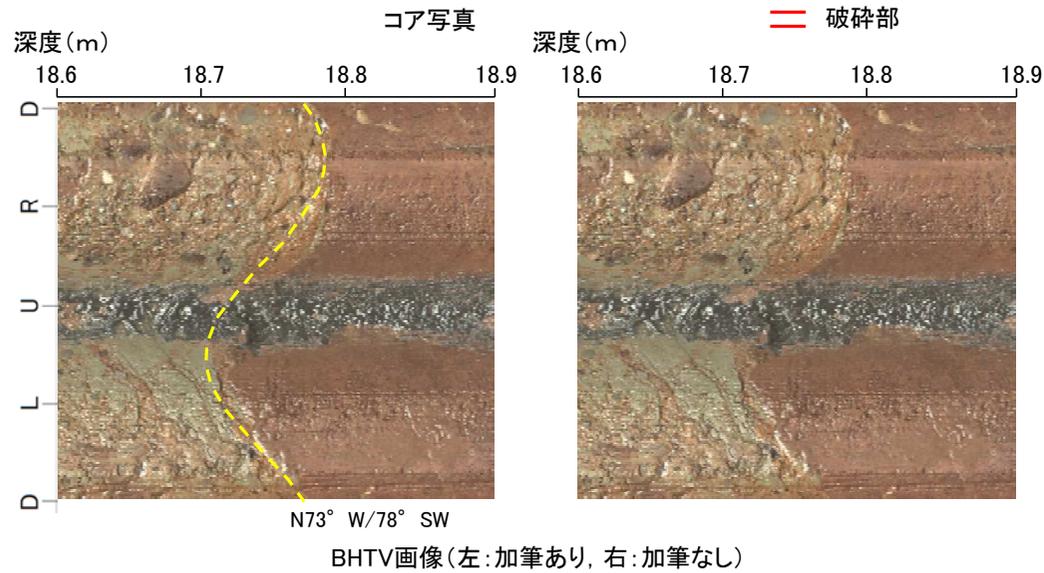
【福浦断層以外の破碎部の連続性確認(OS-4孔) (2/24)】

走向・傾斜が福浦断層と異なり、ルートマップHの想定延長位置に対応する破碎部が認められない。

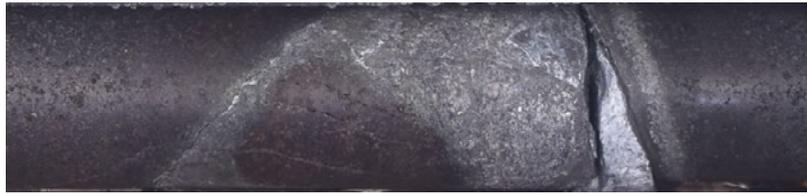
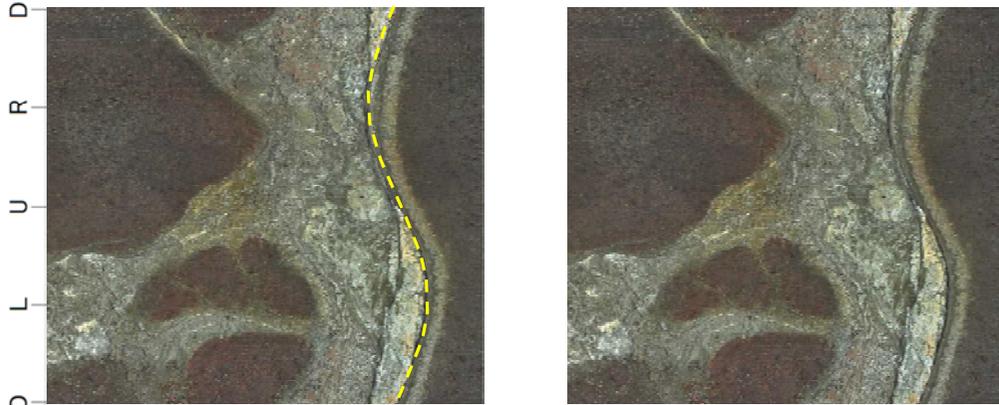
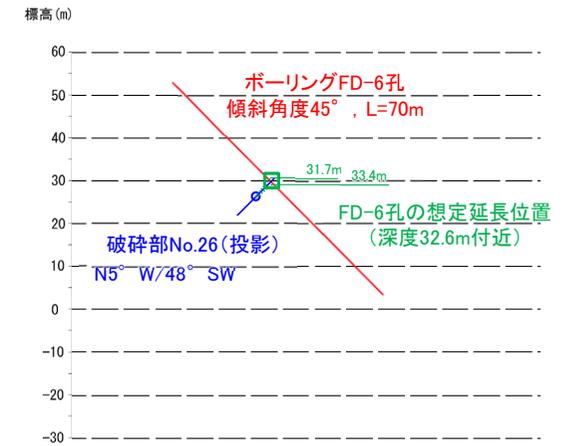
深度(m) **破碎部No.26(OS-4孔)**
 40.7 40.8 40.9 41.0

・厚さ1.7~3.0cmの
固結した破碎部

N5° W/48° SW

走向・傾斜が福浦断層と異なり、隣接孔(FD-6孔)の想定延長範囲(31.7~33.4m)に対応する破碎部が認められない。

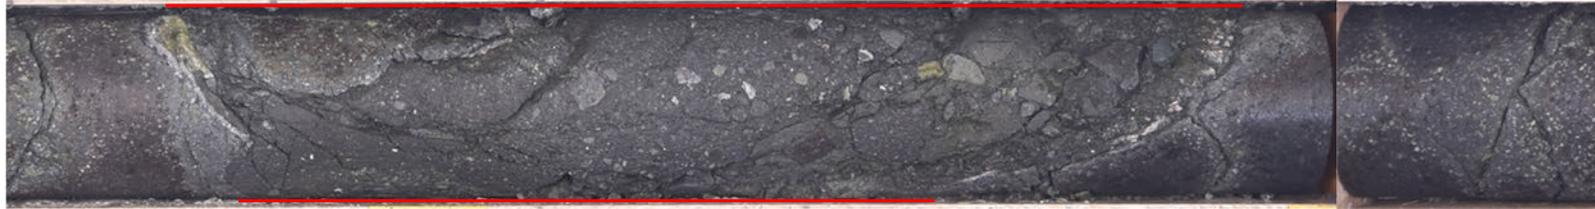
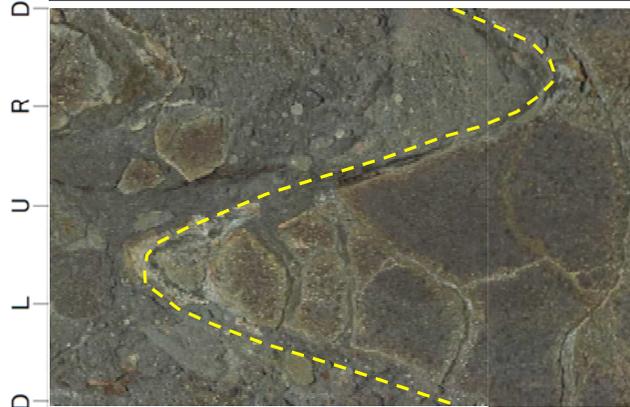
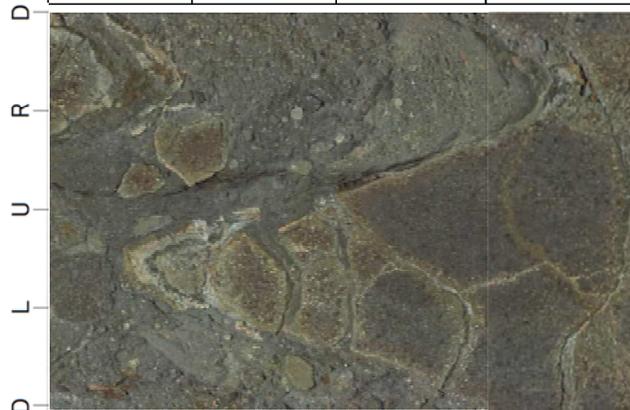
深度(m) **破砕部No.31(OS-4孔)**
 45.5 45.6 45.7 45.8 45.9 46.0 46.1

・厚さ1.3～1.8cmの粘土状破砕部及
 び厚さ7.9～13cmの固結した破砕部

N85° E/80° NW

走向・傾斜が福浦断層と異なり、大坪川ダム
 基礎掘削面の想定延長位置に対応する破
 砕部が認められない。

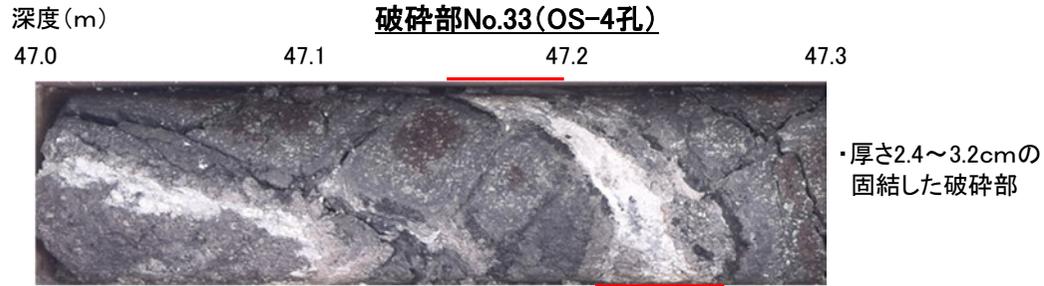
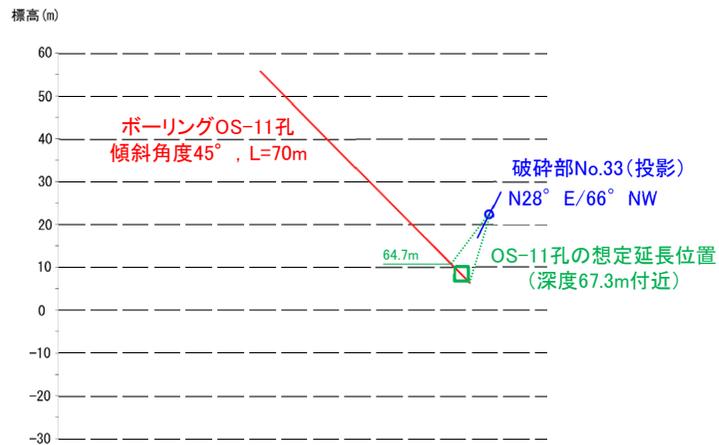
【福浦断層以外の破碎部の連続性確認(OS-4孔) (5/24)】

福浦断層と性状が異なり(固結した破碎部のみからなる), 隣接孔(OS-11孔)の想定延長範囲(64.7~70.0m)に対応する破碎部が認められない。

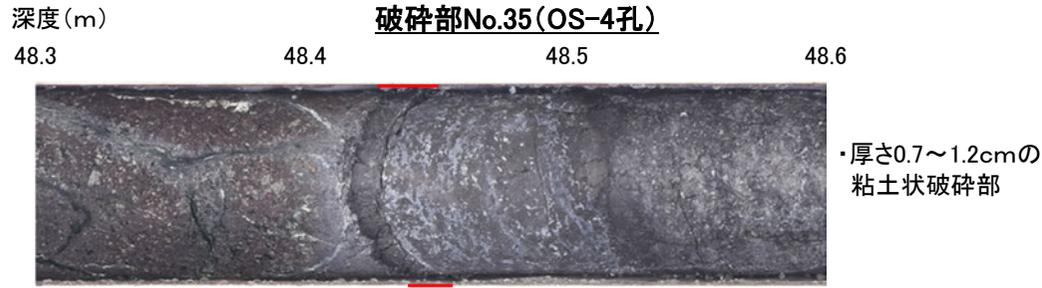
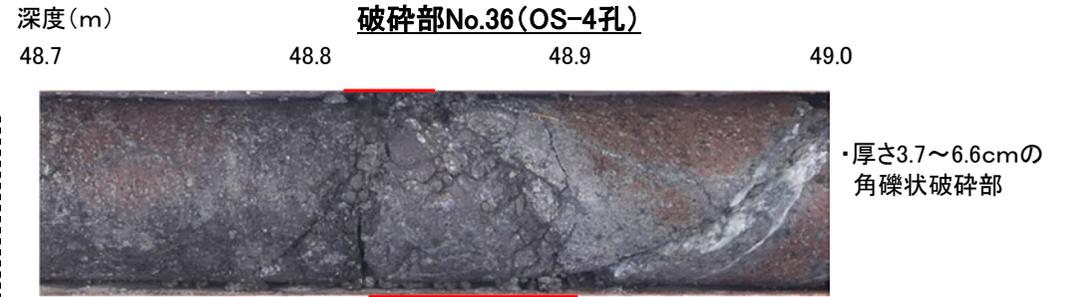
【福浦断層以外の破碎部の連続性確認(OS-4孔) (6/24)】

破碎部No.35は、走向・傾斜が福浦断層と異なり、隣接孔(OS-2孔)の想定延長範囲(63.7~100.0m)に対応する破碎部が認められない。

破碎部No.36は、走向・傾斜が福浦断層と異なり、隣接孔(OS-3' 孔)の想定延長範囲(34.1~57.9m)に対応する破碎部が認められない。

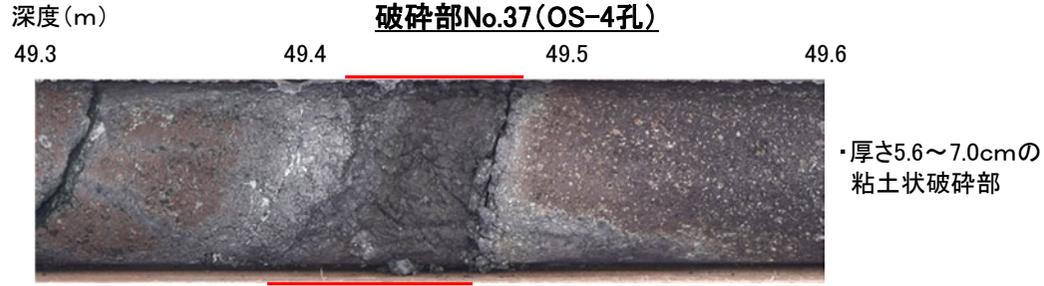
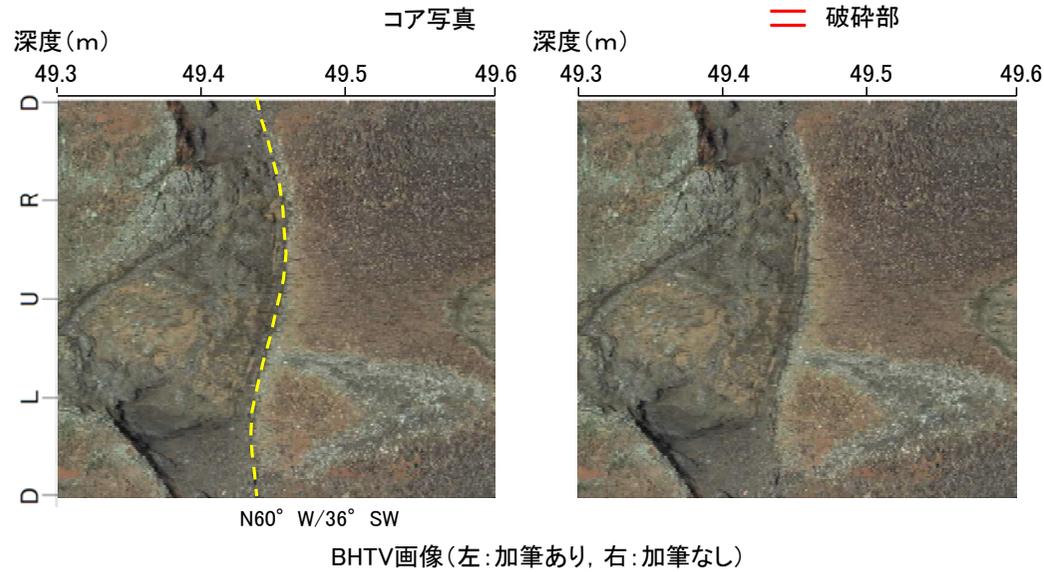
【福浦断層以外の破碎部の連続性確認(OS-4孔) (7/24)】

走向・傾斜が福浦断層と異なり、ルートマップHの想定延長位置に対応する破碎部が認められない。

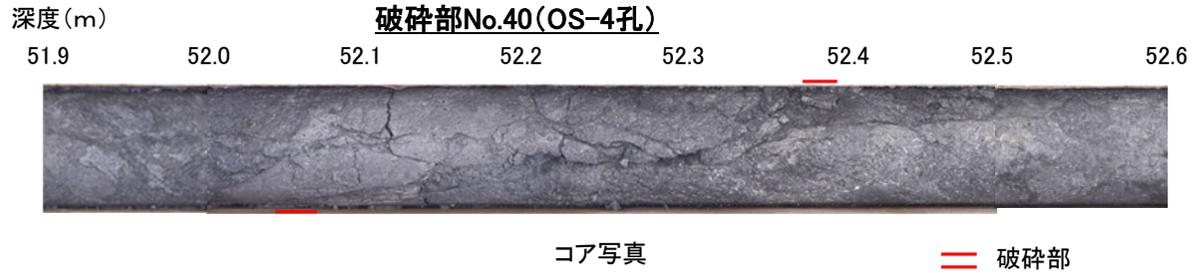
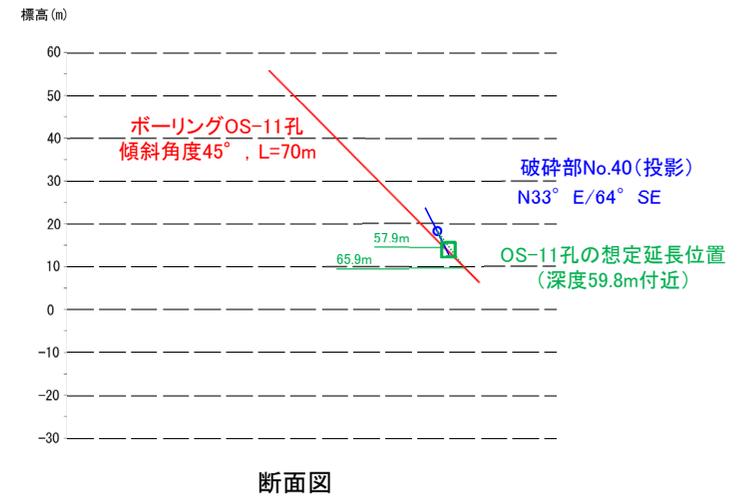
【福浦断層以外の破碎部の連続性確認(OS-4孔) (9/24)】

・厚さ0.2~1.2cmの
角礫状破碎部

走向・傾斜が福浦断層と異なり、隣接孔(OS-11孔)の想定延長範囲(57.9~65.9m)に対応する破碎部が認められない。

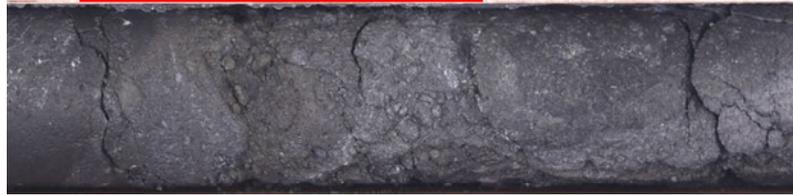
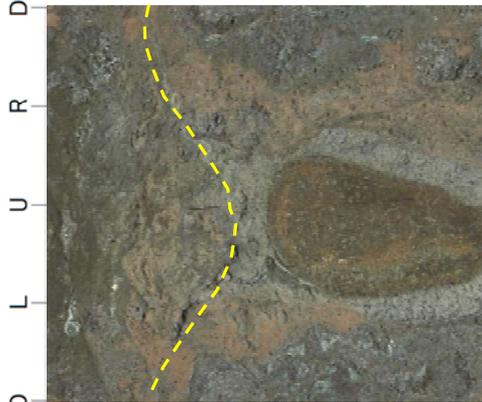
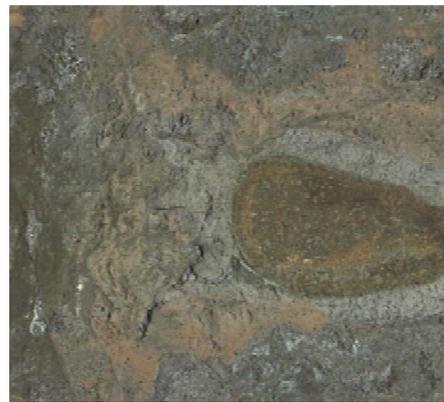
深度(m) **破碎部No.41(OS-4孔)**
 58.6 58.7 58.8 58.9

・厚さ10~16cmの砂状破碎部

N11° E/17° NW

走向・傾斜が福浦断層と異なり、ルートマップHの想定延長位置に対応する破碎部が認められない。

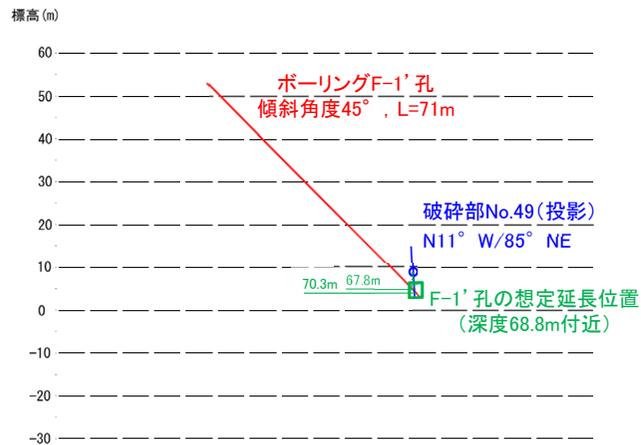
深度(m) **破碎部No.49(OS-4孔)**

・厚さ0.1~0.4cmの暗灰色の粘土状破碎部
及び厚さ6.5~10cmの暗灰から黒色の粘土
状破碎部及び厚さ14~23cmの固結した破
碎部

走向・傾斜が福浦断層と異なり、隣接孔(F-1' 孔)の想定延長範囲(67.8~70.3m)に対応する破碎部が認められない。

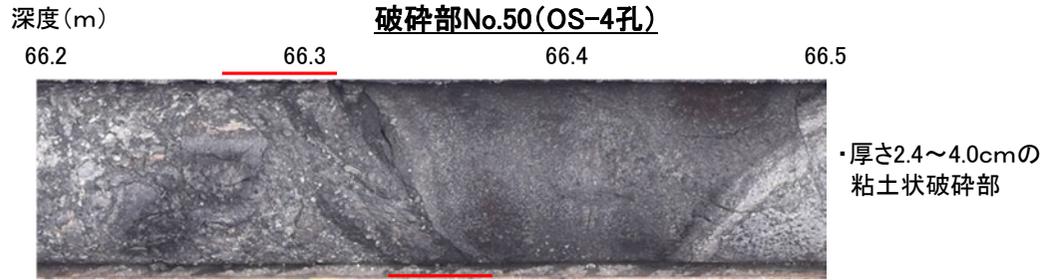
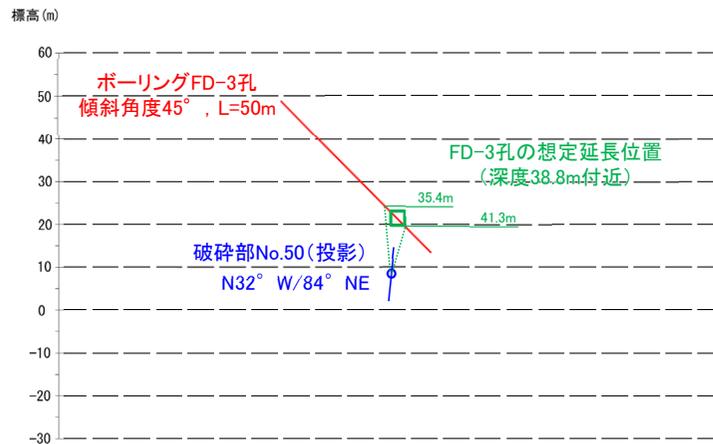
【福浦断層以外の破碎部の連続性確認(OS-4孔) (13/24)】

走向・傾斜が福浦断層と異なり、隣接孔(FD-3孔)の想定延長範囲(35.4~41.3m)に対応する破碎部が認められない。

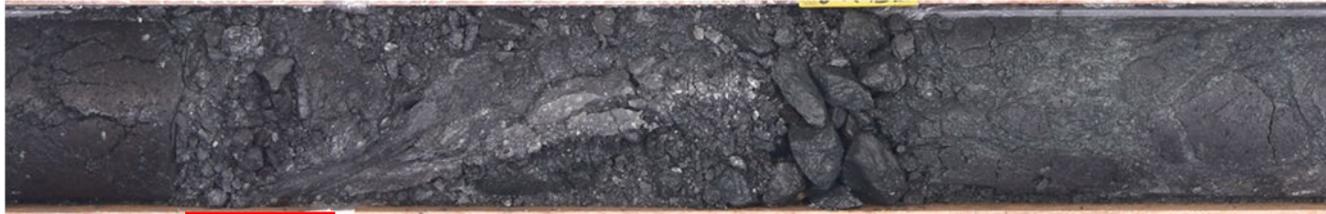
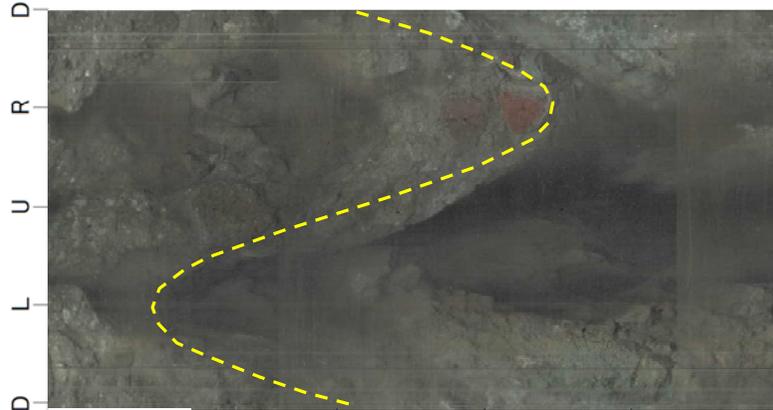
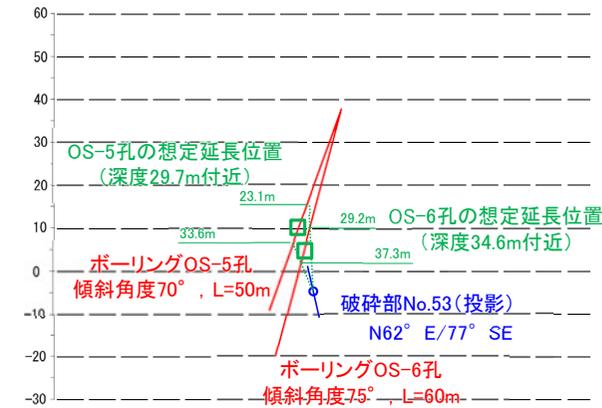
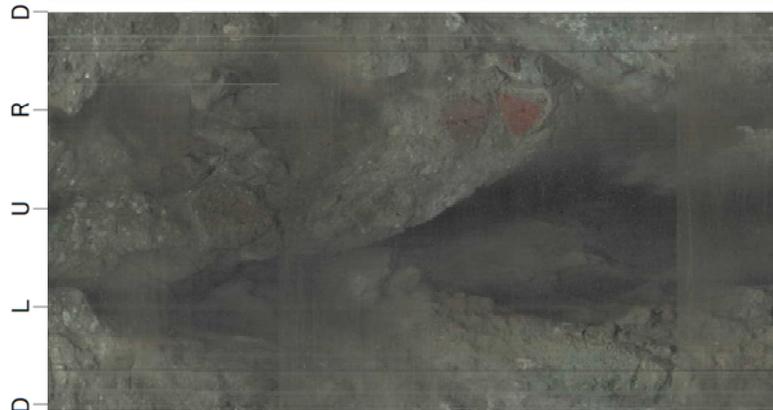
破砕部No.53(OS-4孔)

・厚さ3.4~12cmの
砂状破砕部

N62° E/77° SE

走向・傾斜が福浦断層と異なり、隣接孔(OS-6孔、OS-5孔)の想定延長範囲(29.2~37.3m、23.1~33.6m)に対応する破砕部が認められない。

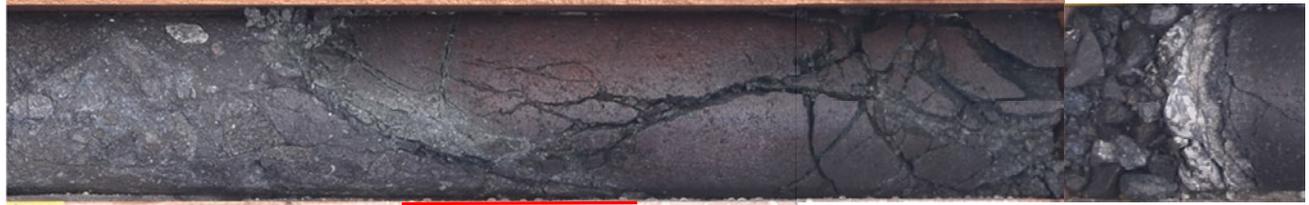
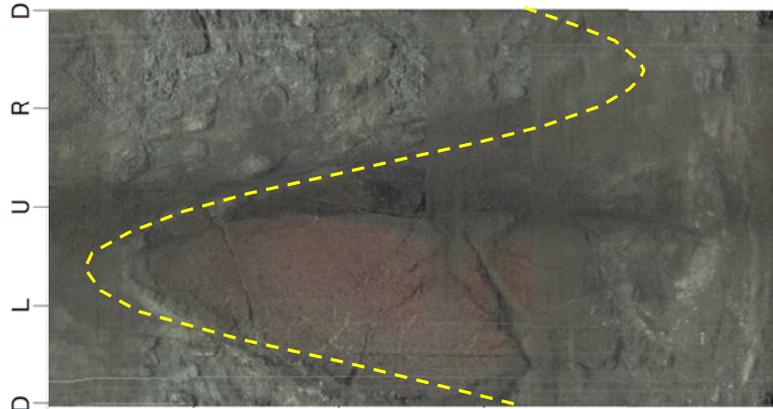
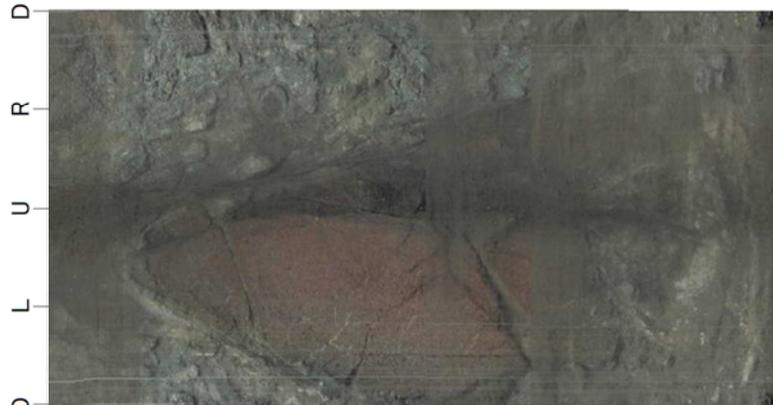
深度(m) **破碎部No.55(OS-4孔)**
 86.6 86.7 86.8 86.9 87.0 87.1

・厚さ0.2~1.9cmの粘土状破碎部及び
 厚さ3.3~4.4cmの固結した破碎部

N84° E/76° NW

走向・傾斜が福浦断層と異なり、大坪川ダム基礎掘削面の想定延長位置に対応する破碎部が認められない。

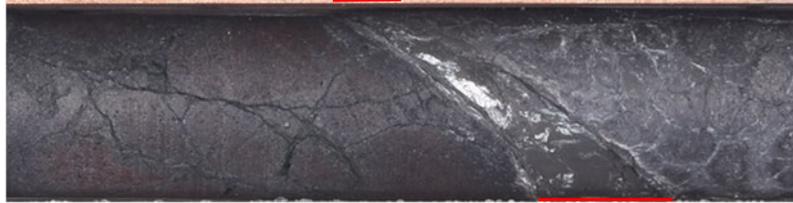
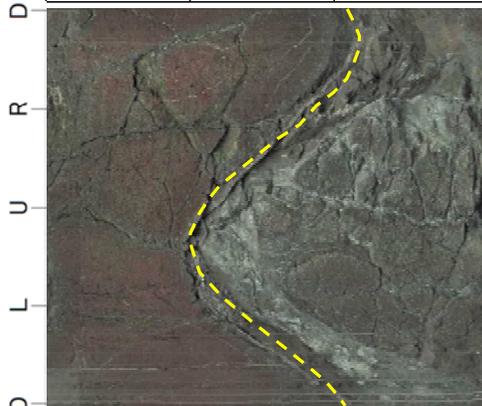
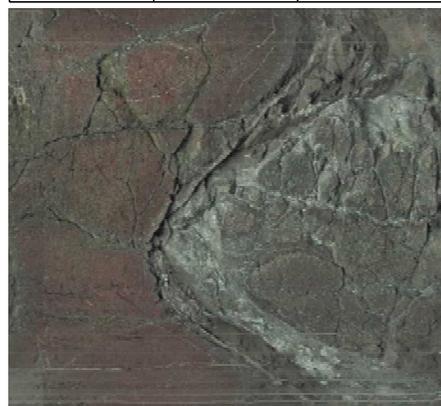
深度(m) **破碎部No.56(OS-4孔)**
 89.5 89.6 89.7 89.8

・厚さ0.1~0.3cmの粘土状破碎部及び厚さ2.0~3.2cmの固結した破碎部

N65° W/86° NE

走向・傾斜が福浦断層と異なり、ルートマップHの想定延長位置に対応する破碎部が認められない。

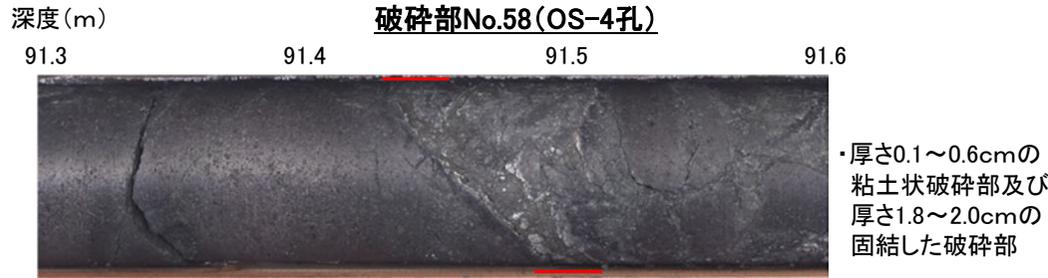
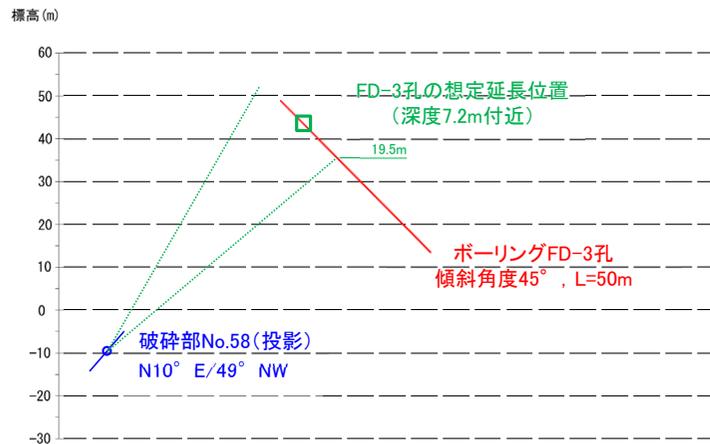
【福浦断層以外の破碎部の連続性確認(OS-4孔) (19/24)】

走向・傾斜が福浦断層と異なり、隣接孔(FD-3孔)の想定延長位置(0.0~19.5m)に対応する破碎部が認められない。

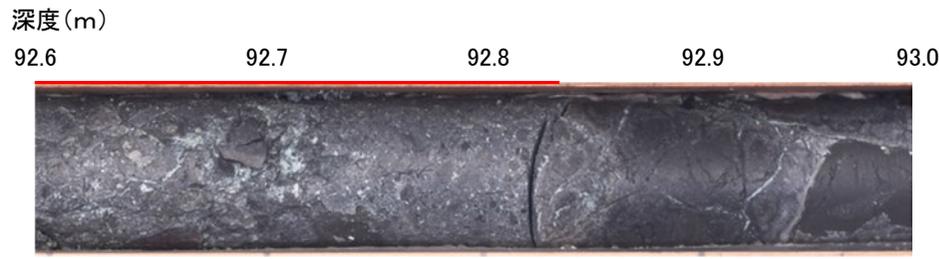
【福浦断層以外の破碎部の連続性確認(OS-4孔) (20/24)】

・厚さ3.8~6.9cmの角礫状破碎部及び
厚さ0.2~1.0cmの粘土状破碎部及び
厚さ60~63cmの固結した破碎部

走向・傾斜が福浦断層と異なり, ルートマップHの想定延長位置に対応する破碎部が認められない。

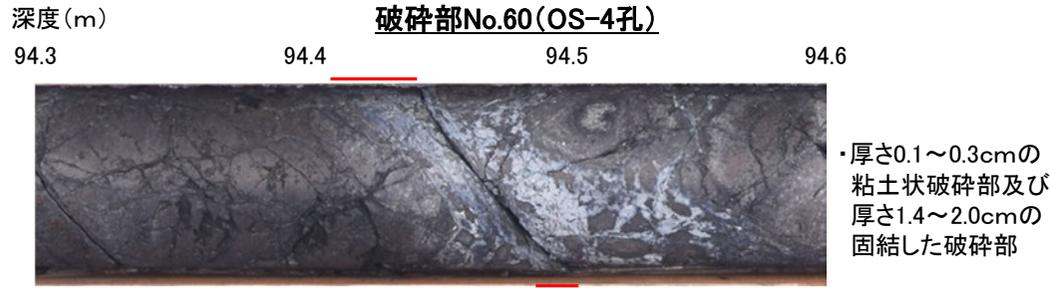
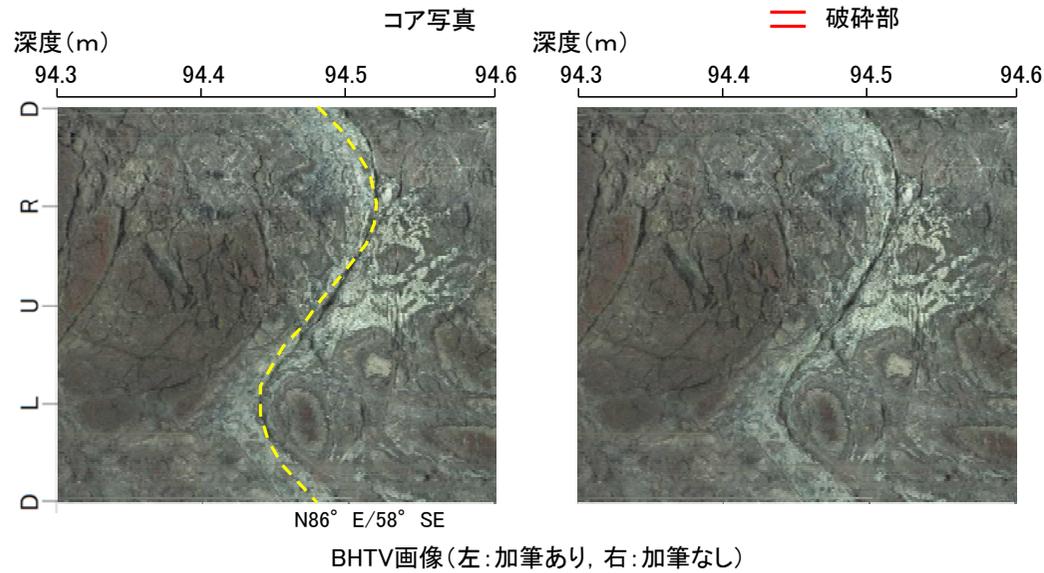
【福浦断層以外の破碎部の連続性確認(OS-4孔) (21/24)】

走向・傾斜が福浦断層と異なり、大坪川ダム基礎掘削面の想定延長位置に対応する破碎部が認められない。

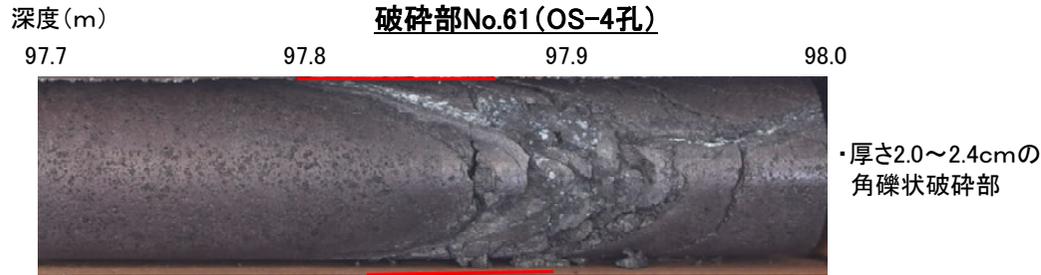
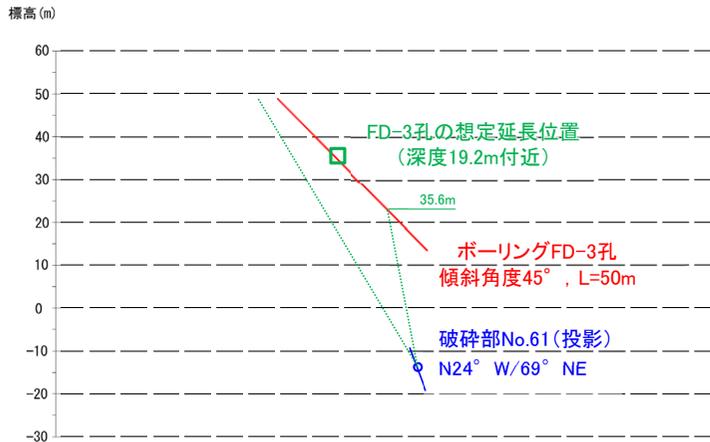
【福浦断層以外の破碎部の連続性確認(OS-4孔) (22/24)】

走向・傾斜が福浦断層と異なり、隣接孔(FD-3孔)の想定延長範囲(0.0~35.6m)に対応する破碎部が認められない。

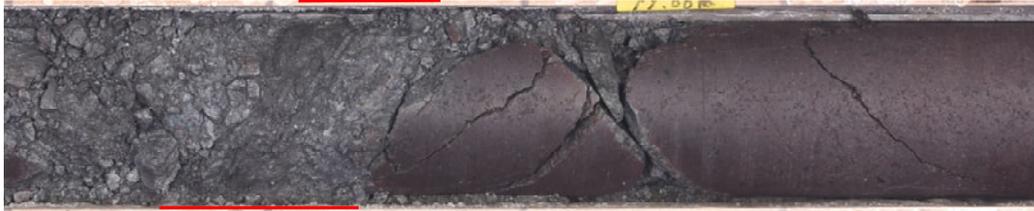
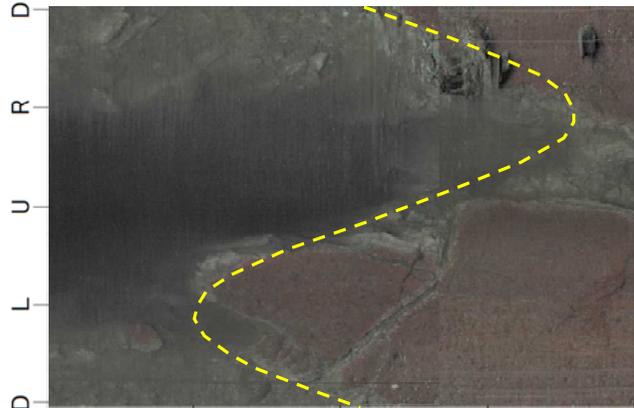
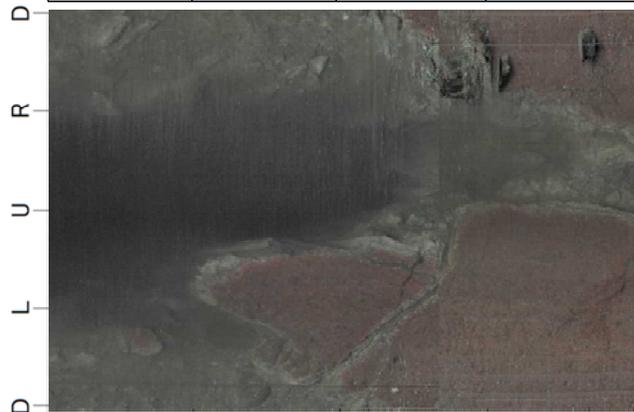
深度(m) **破碎部No.63(OS-4孔)**

・厚さ5.0~5.4cmの砂状破碎部

N58° E/72° SE*

※:破碎部の主せん断面の走向・傾斜は孔壁が崩れて確認できなかったため、破碎部下端の母岩境界の走向・傾斜を用いた。

走向・傾斜が福浦断層と異なり、大坪川ダム基礎掘削面の想定延長位置に対応する破碎部が認められない。

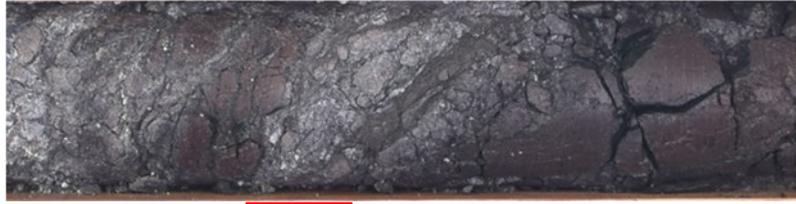
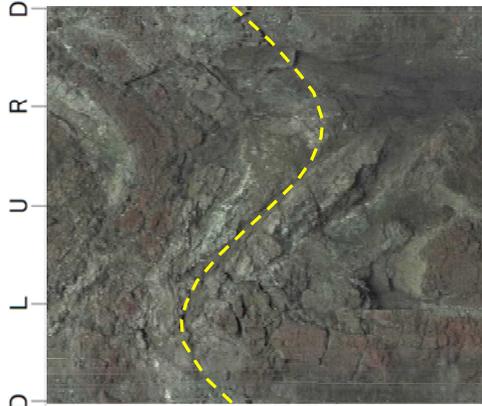
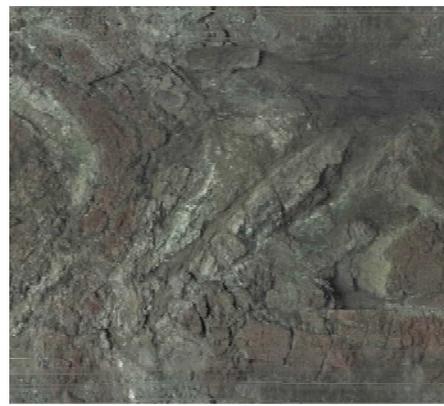
破碎部No.65(OS-4孔)

・厚さ1.2~1.4cmの粘土状破碎部及び厚さ3.0~4.0cmの固結した破碎部

N74° E/50° SE

走向・傾斜が福浦断層と異なり、大坪川ダム基礎掘削面の想定延長位置に対応する破碎部が認められない。

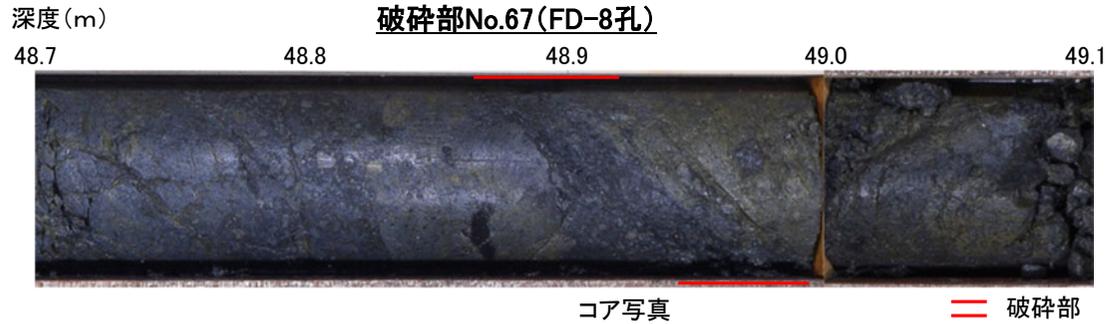
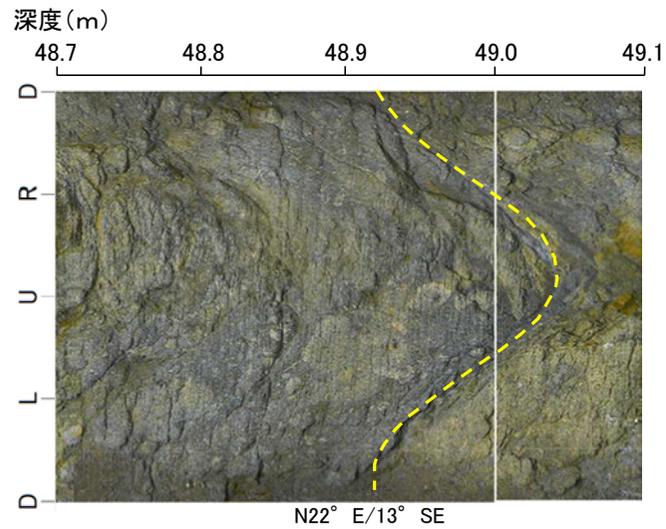
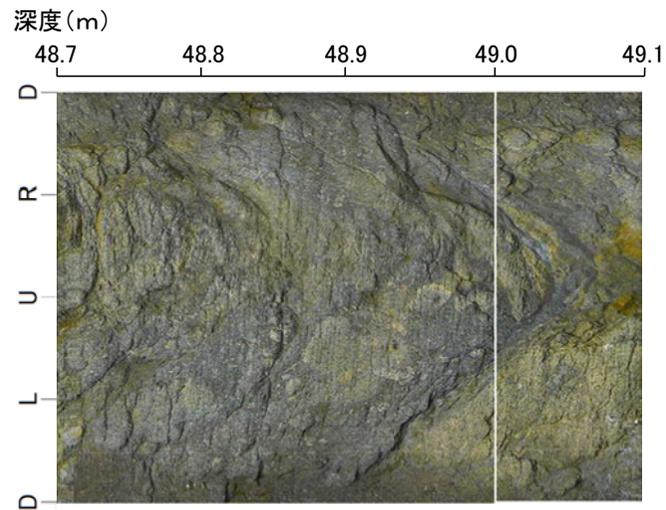
【福浦断層以外の破碎部の連続性確認(FD-8孔) (1/2)】

走向・傾斜が福浦断層と異なり、隣接孔(OS-4孔)の想定延長範囲(0.0~68.9m)に対応する破碎部が認められない。

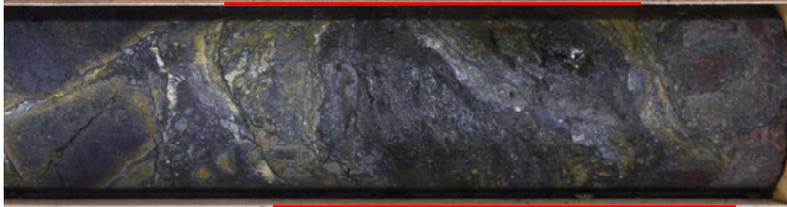
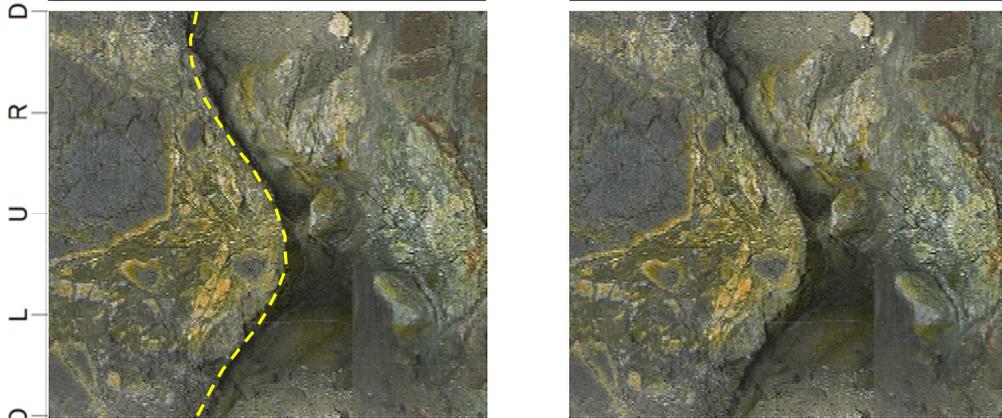
深度(m) **破碎部No.68(FD-8孔)**
61.7 61.8 61.9 62.0

・厚さ1.5cmの粘土状破碎部及び
厚さ10.5cmの固結した破碎部

N29° E/22° NW

走向・傾斜が福浦断層と異なり、ルートマップFの想定延長位置に対応する破碎部が認められない。

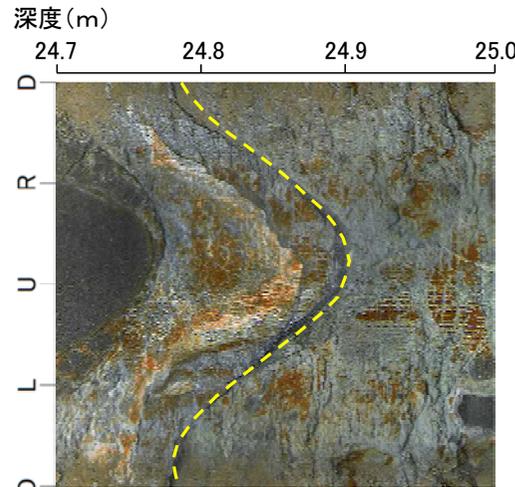
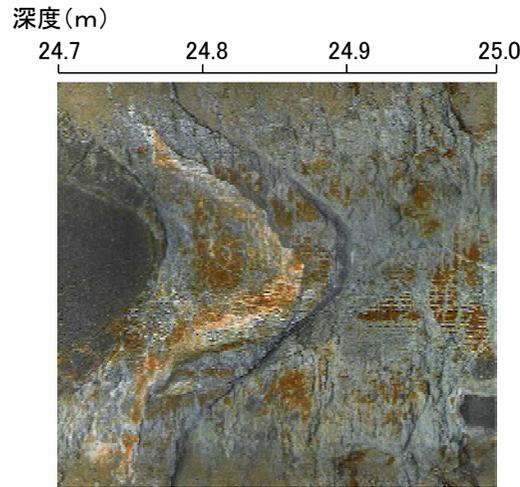
深度(m) **破砕部No.70(FD-9孔)**
 24.5 24.6 24.7 24.8 24.9 25.0

・厚さ1.0cmの粘土状破砕部及び
 厚さ12cmの固結した破砕部

N42° E/17° SE

走向・傾斜が福浦断層と異なり、ルートマップHの想定延長位置に対応する破砕部が認められない。
