発電設備の不適切な取扱いに係る 全社的な再発防止対策の策定について

平成19年4月6日
北陸電力株式会社

【添付資料】発電設備に係る点検結果、原因追求および再発防止対策の概要

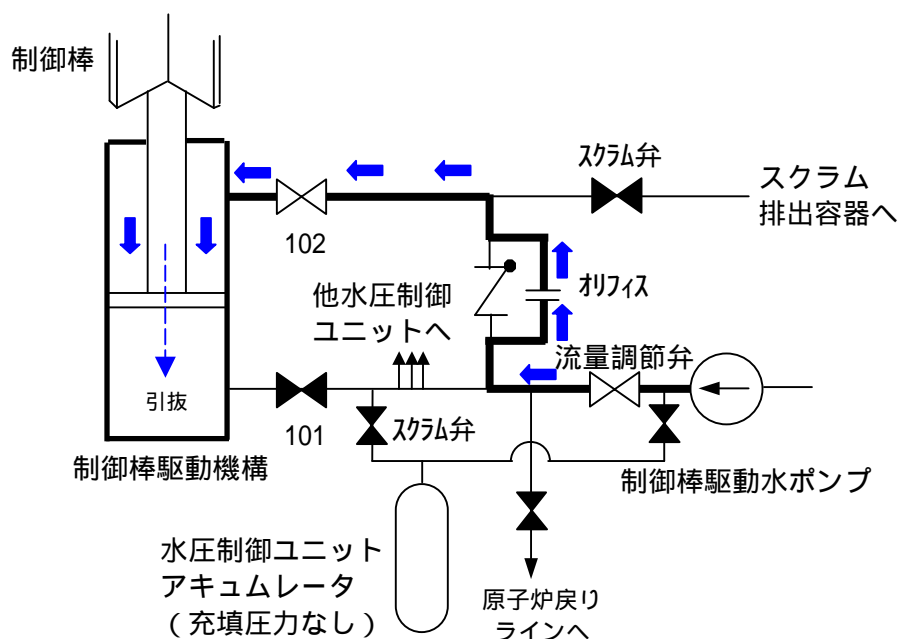
制御棒引抜動作開始時の状態（概要図）

・流量調節弁を閉めず、また、原子炉戻りラインの弁を開けずに101弁を閉としたことから、矢印の圧力がかかり、制御棒が想定外に引き抜かれた。

・原子炉が臨界状態となり、原子炉自動停止信号が発生したが、101弁が閉であったこと及び水圧制御ユニットアキュムレータに圧力が充てんされていなかったことから、直ちに制御棒が挿入されなかった。

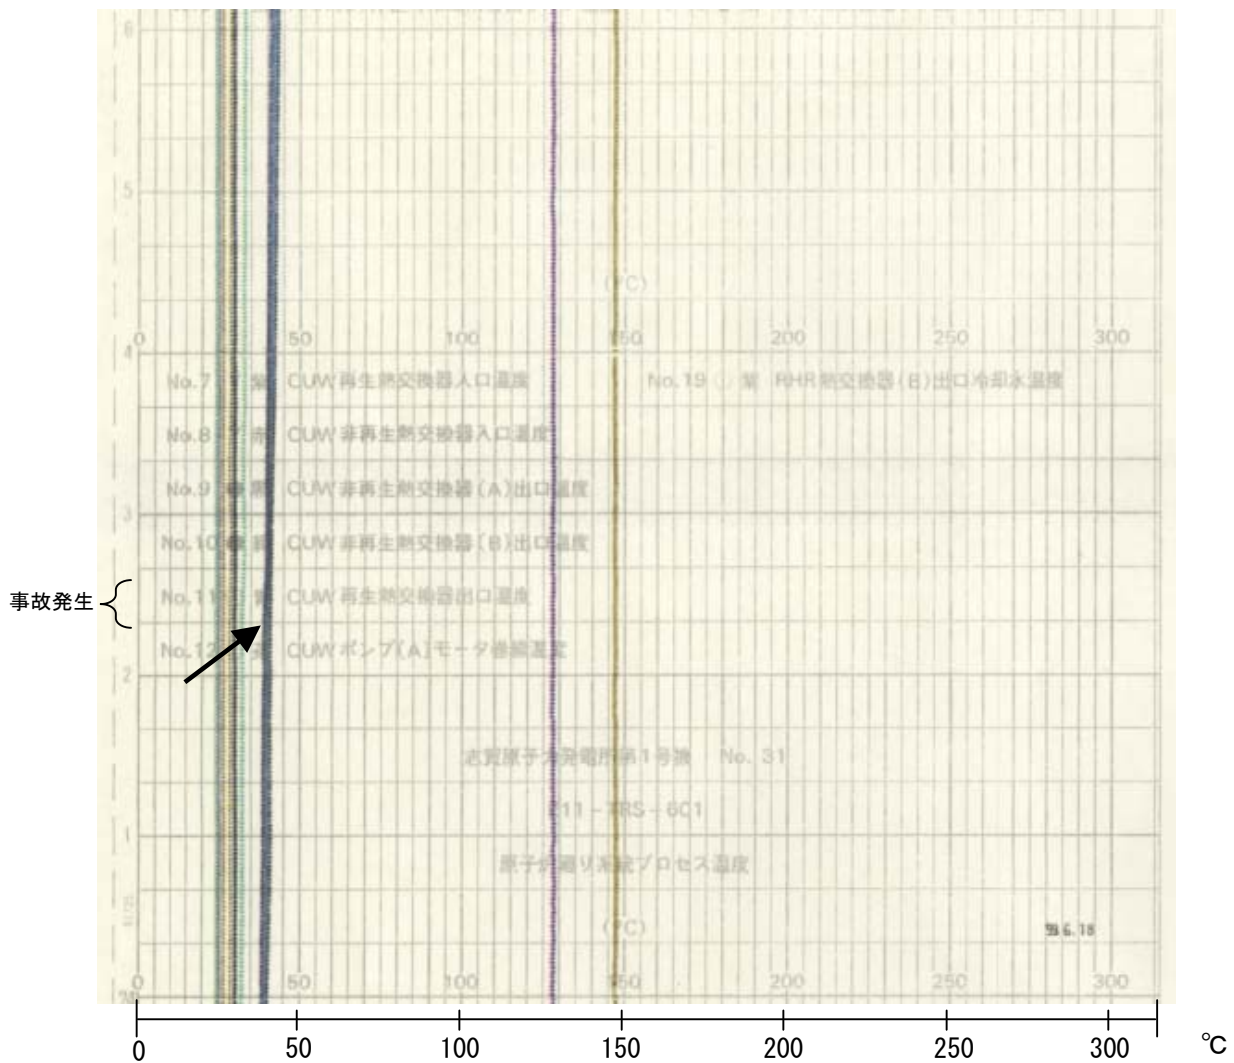
図1 原子炉冷却材浄化系（CUW）再生熱交換器入口温度のチャート
 [平成11年6月18日 0:00~6:00]

また、プロセス計算機から毎正時に印字されるCUW再生熱交換器入口温度も、事故発生直前の2時における値が39℃であったことから、解析条件として温度39℃を用いることとする。

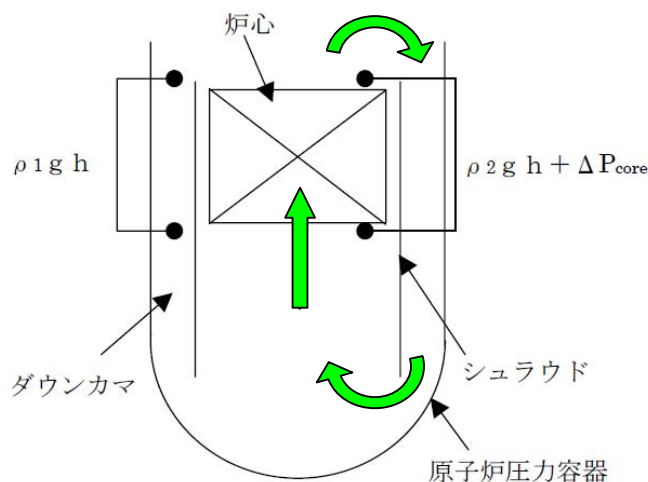
原子炉停止後50日目の崩壊熱は、MAY-WITTの式により、炉心平均で燃料集合体1体当たり約4.8 kW と評価される。

このとき下図に示すように崩壊熱により生じる炉心部とダウンカマ部の水頭差（ $\rho_1 g h - \rho_2 g h$ ）が炉心圧損（ $\Delta P_{loc} + \Delta P_{fric}$ ）とバランスするように流量を求めると原子炉冷却材流量は定格流量の約2%（定格流量：22,900t/h）と評価される。

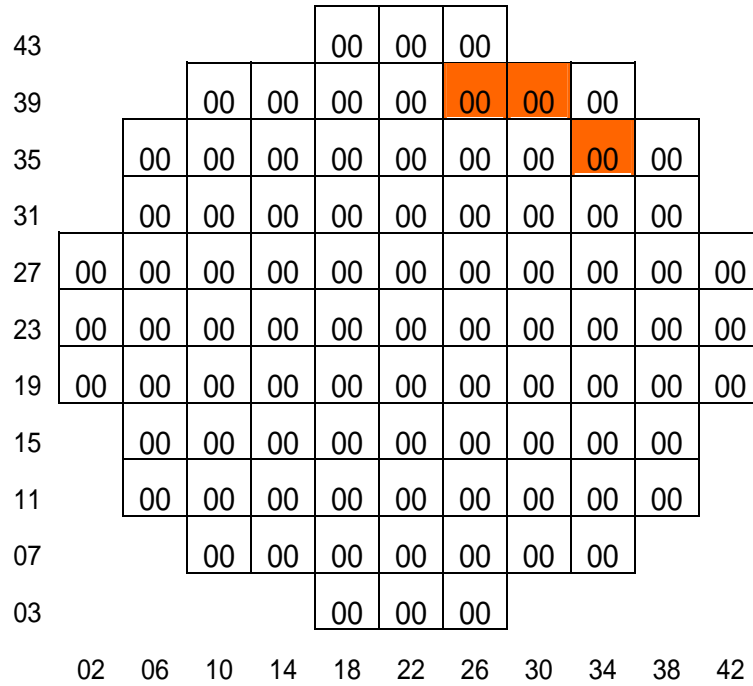
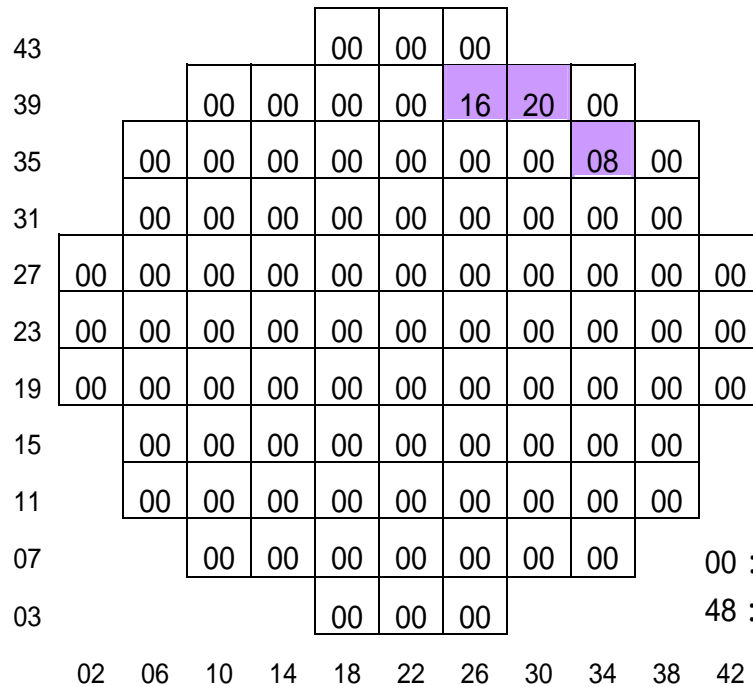
図3 炉心流量の考え方

00 : 制御棒全挿入
48 : 制御棒全引き抜き

網掛け部分は、引き抜けた制御棒を示す。

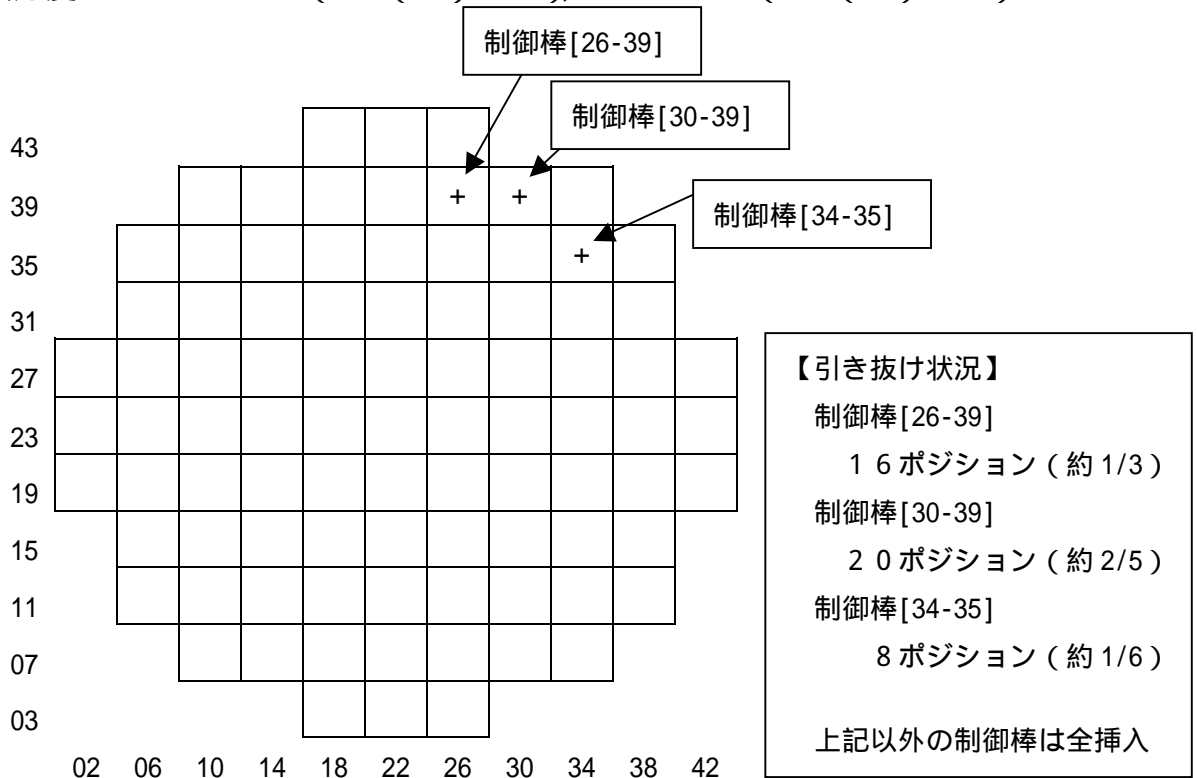
図 5 超過反応度評価時制御棒パターン

- (1) 燃焼度点 : 第 6 サイクル初期 (炉心平均燃焼度 : 17,130 MWd/t)
- (2) 減速材温度 : 39
- (3) 炉心圧力 : 大気圧
- (4) 制御棒パターン : 図 5

超過反応度 : 0.5% k (1 . (4) より) , 0.789% k (1 . (3) より)

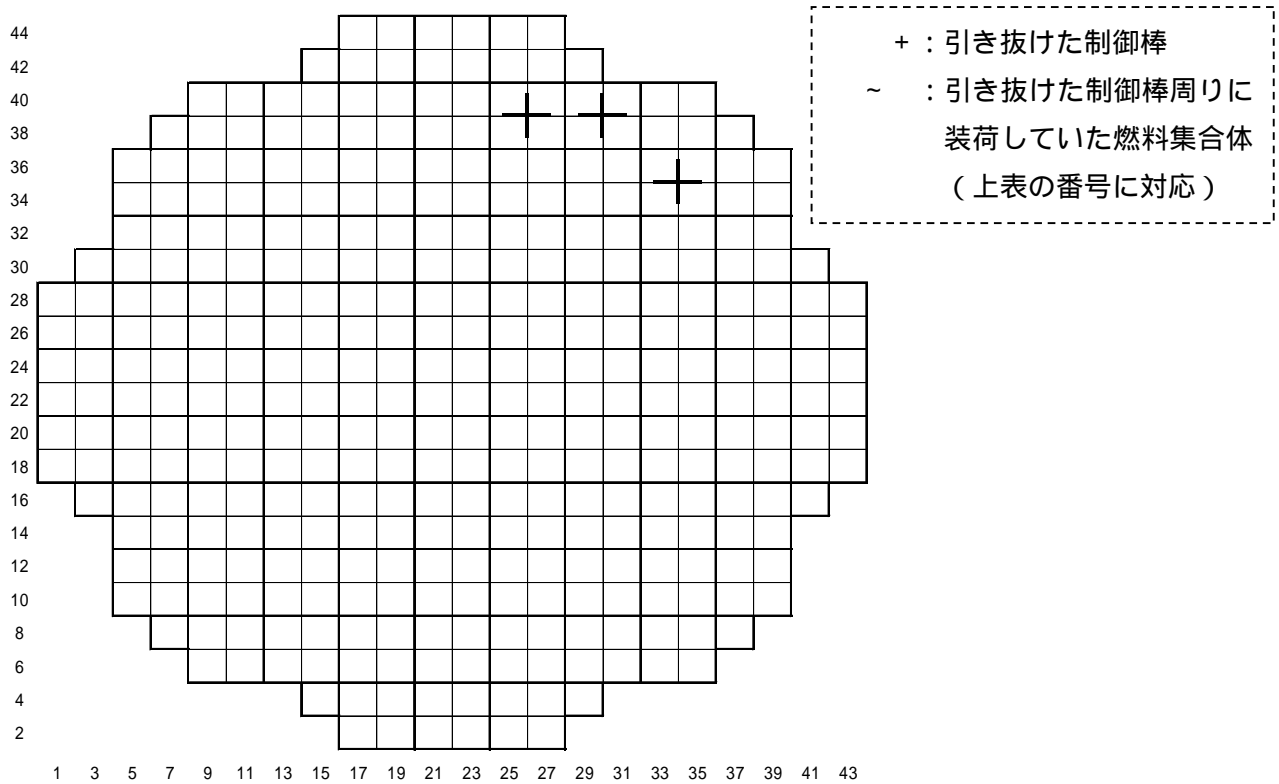
引き抜けた制御棒と外観点検を実施した燃料集合体の位置関係

制御棒座標	番号	事故発生時炉内位置	燃料番号	事故発生時燃焼度 (MWd/t)	取出時燃焼度 (MWd/t)	点検結果
26-39		25-38	SK1D002	12,878	39,454	異常なし
		25-40	SK1E062	0	43,665	異常なし
		27-38	SK1E058	0	40,802	異常なし
		27-40	SK1B042	23,749	37,878	異常なし
30-39		29-38	SK1B038	21,250	37,379	異常なし
		29-40	SK1D022	13,428	41,058	異常なし
		31-38	SK1D030	12,805	40,296	異常なし
		31-40	SK1A068	31,593	38,462	異常なし
34-35		33-34	SK1E006	0	43,412	-
		33-36	SK1B046	21,514	42,446	異常なし
		35-34	SK1C081	21,156	42,188	-
		35-36	SK1E002	0	39,387	-

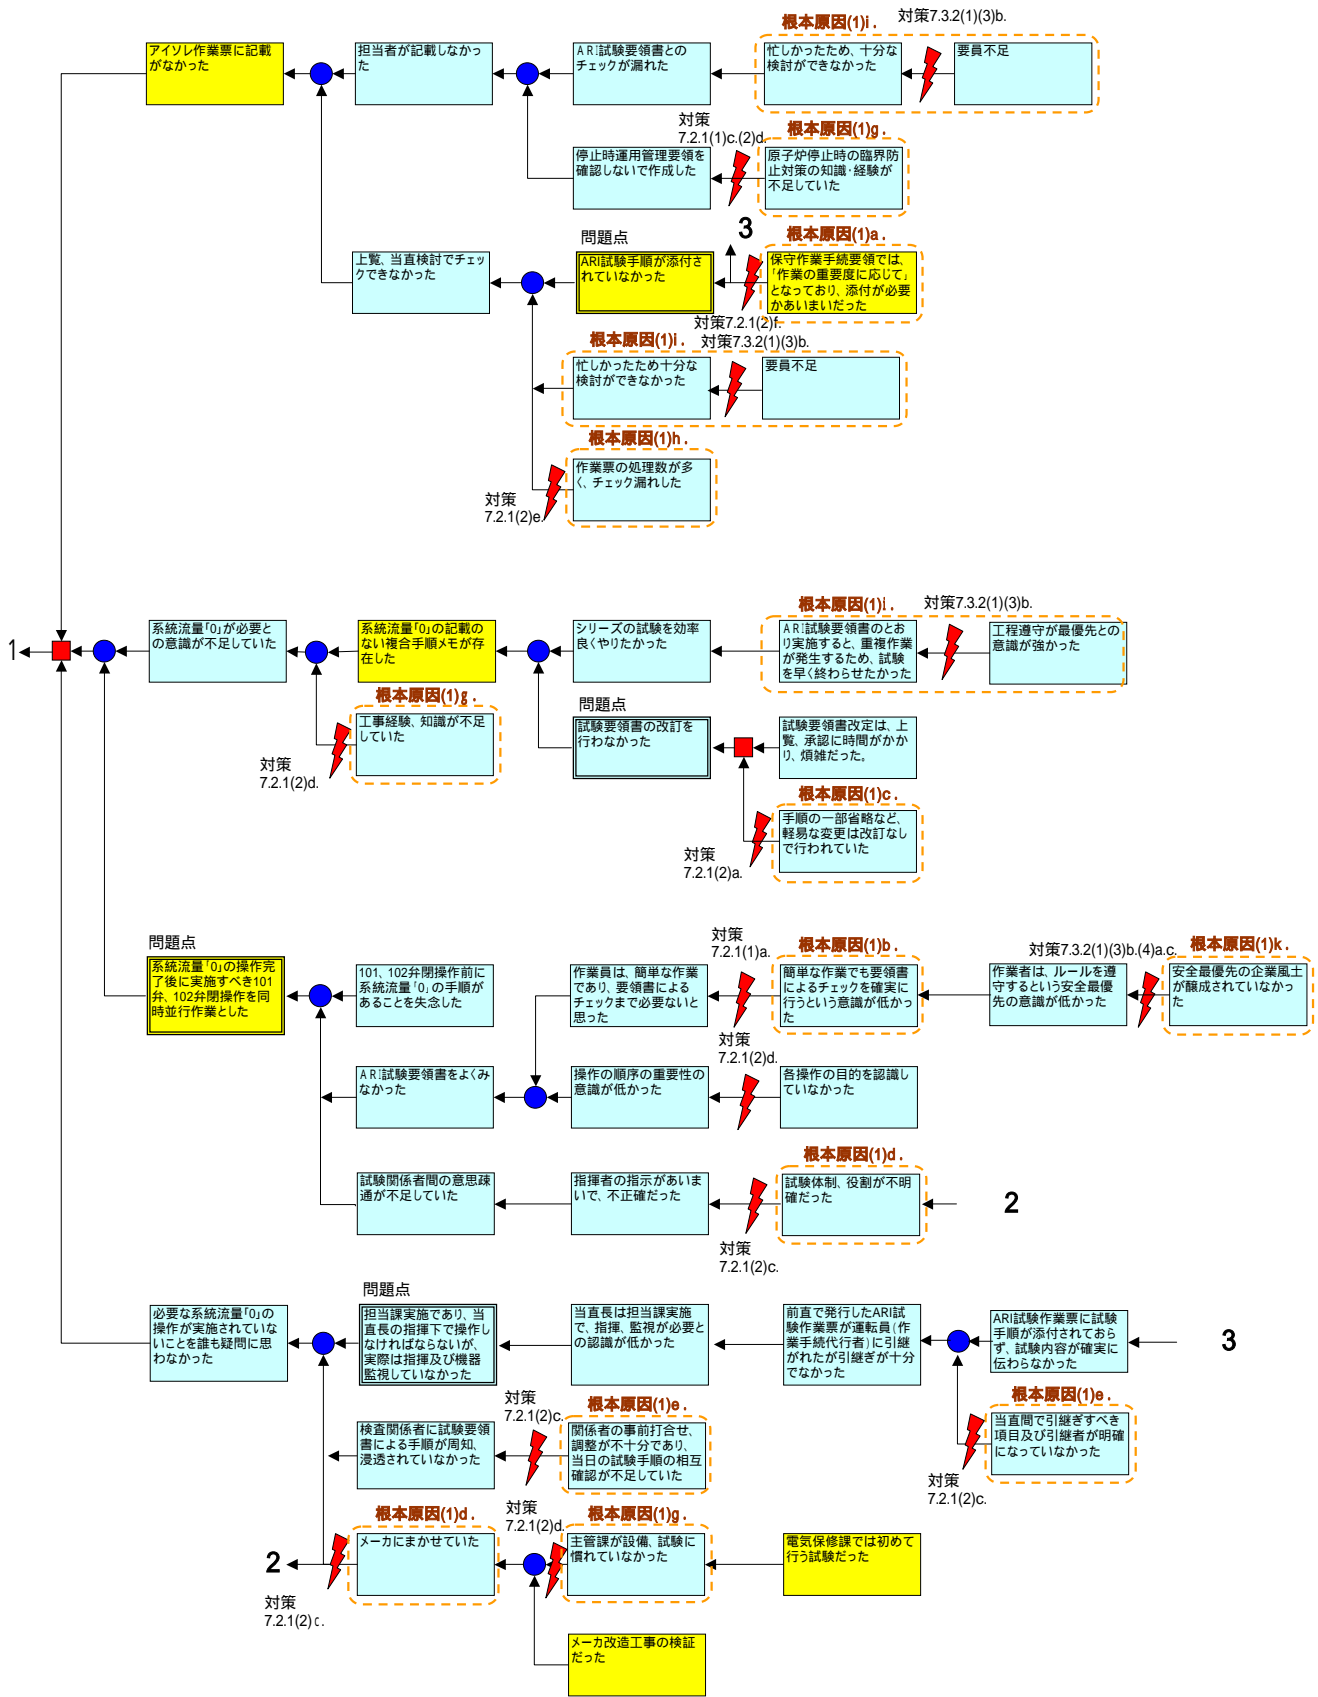
事故を隠し実施すべきことをしなかった背後要因関連図

AND要因は、それに結びつく要因のいずれか成立しない場合に問題に至らないもの。
OR要因は、それに結びつく要因のいずれか成立すれば、問題に至るもの。

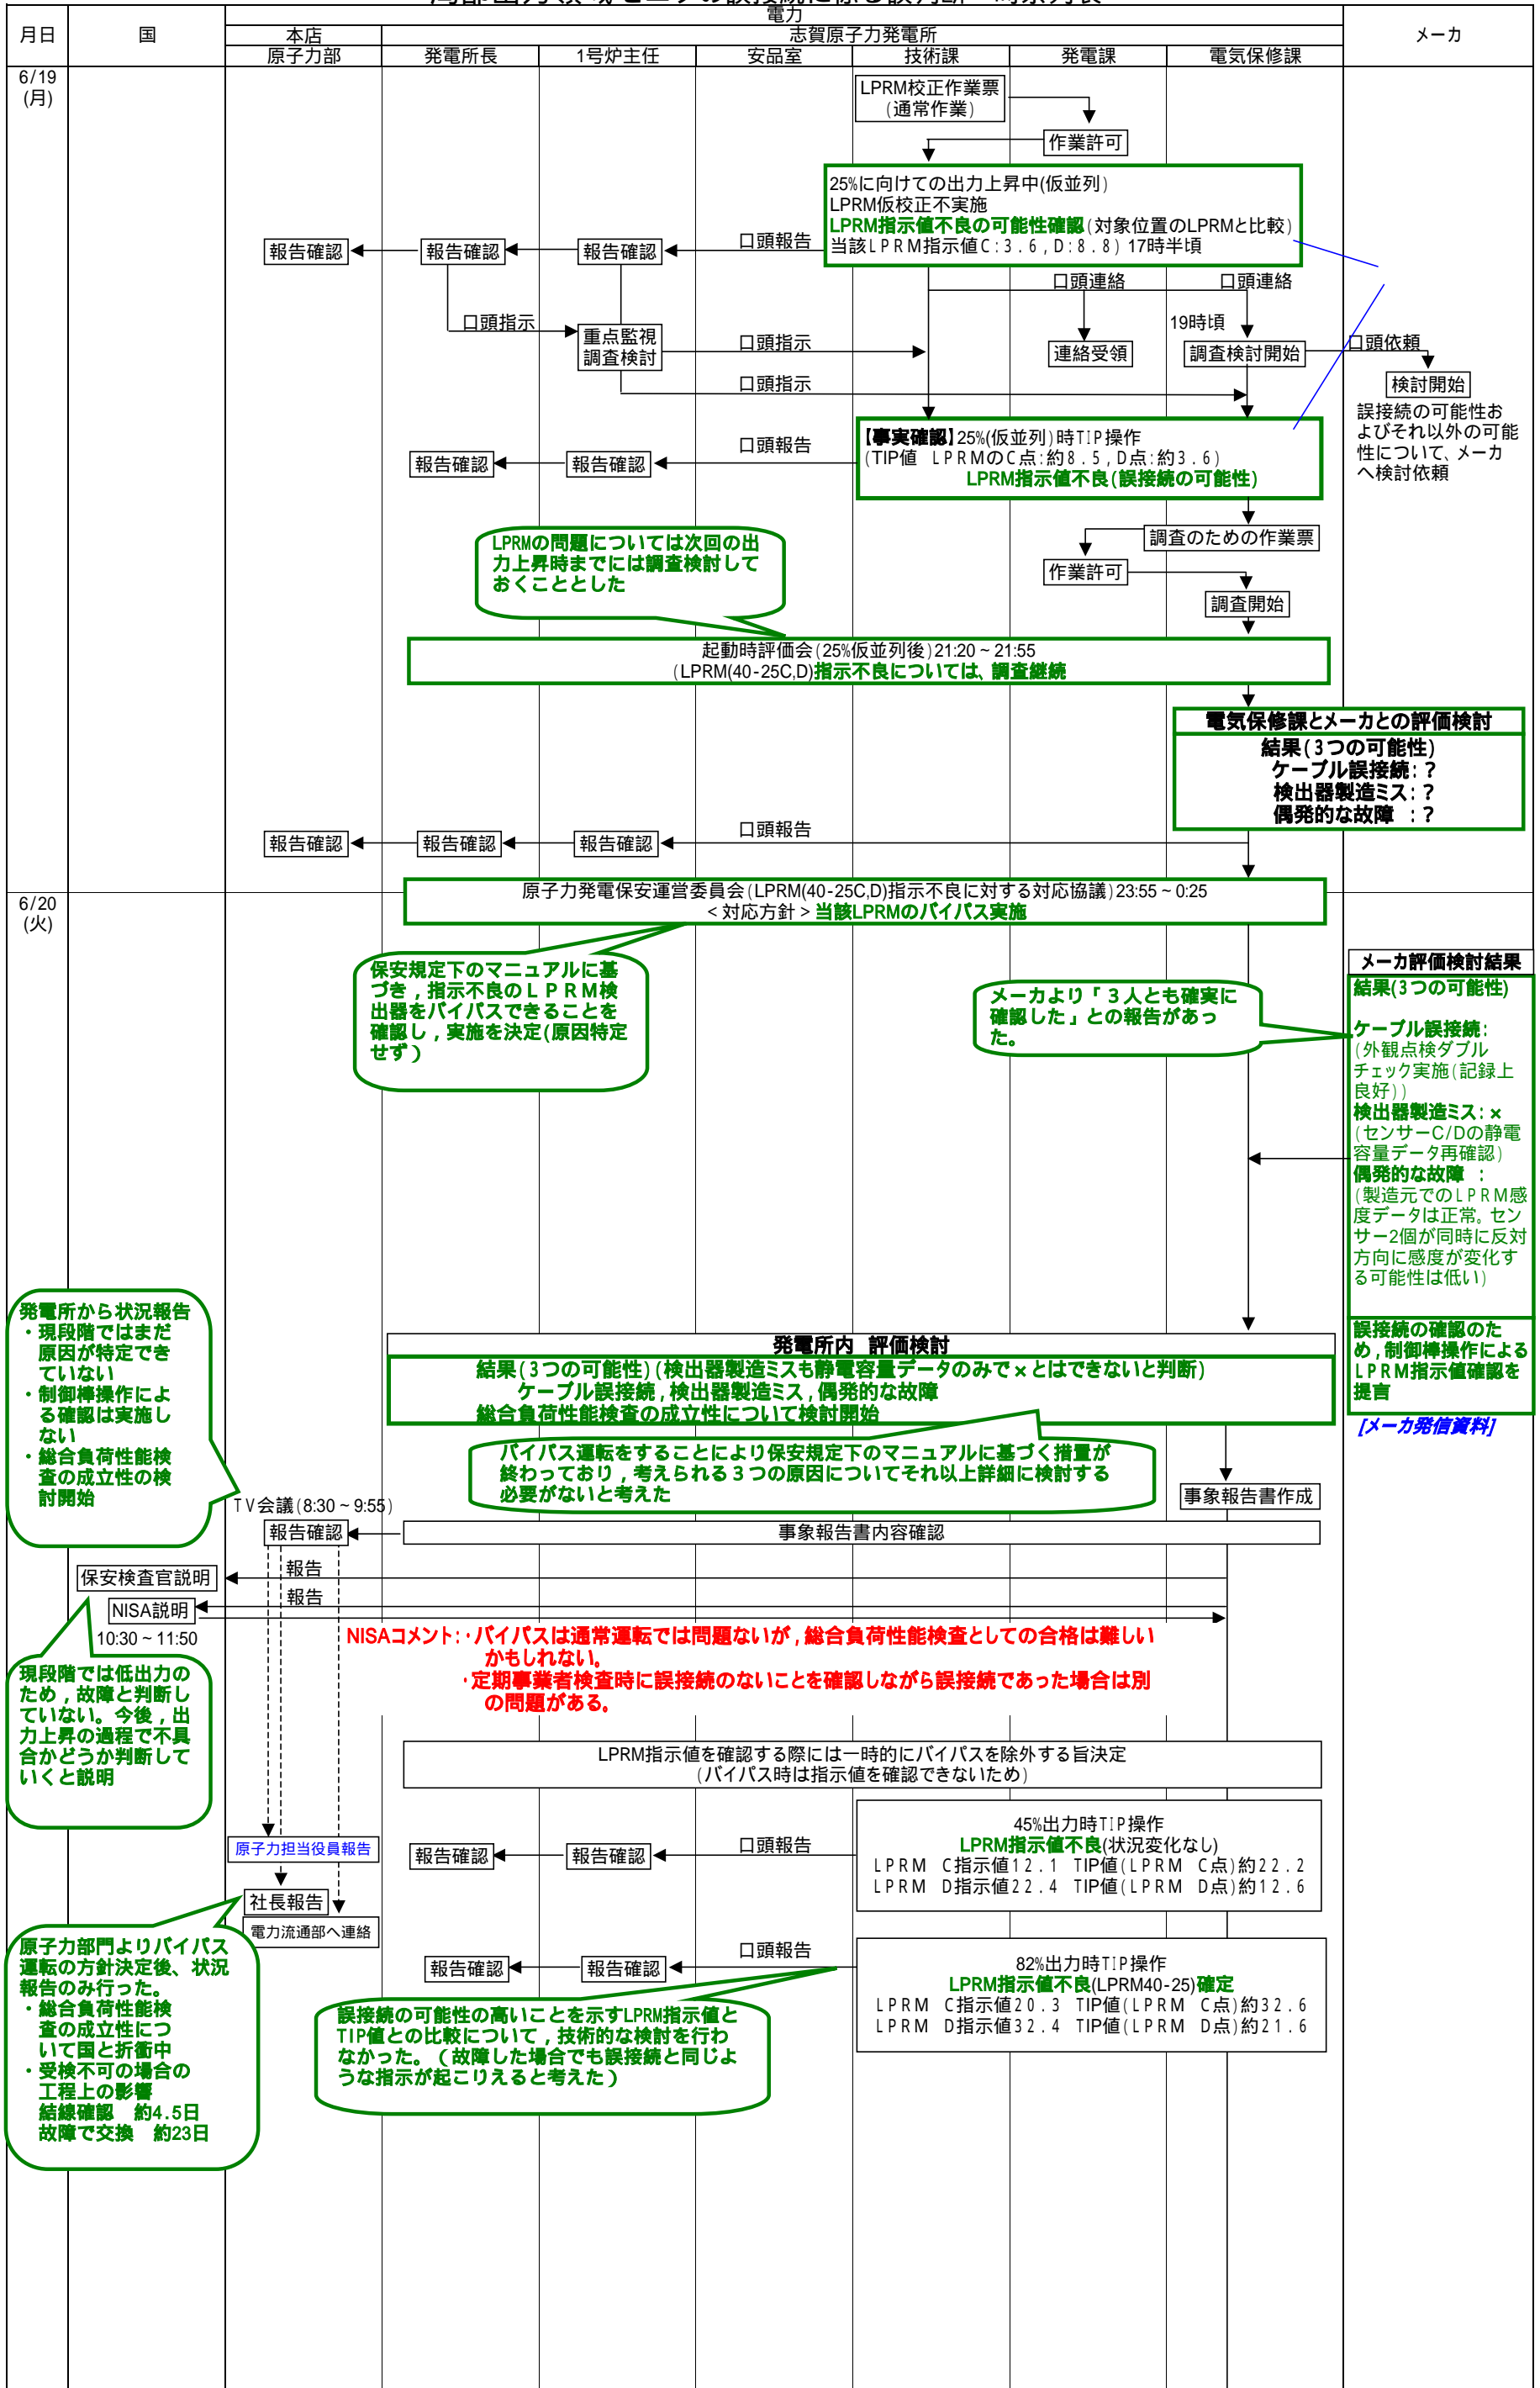
局部出力領域モニタの誤接続に係る誤判断 時系列表

月日	国	電力							メーカー
		本店 原子力部	発電所長	1号炉主任	安品室	技術課	発電課	電気保修課	
									<p>電気保修課とメーカーとの評価検討</p> <p>機器の故障の可能性が高い 結果(3つの可能性) ケーブル誤接続: (外観点検ダブルチェック実施(記録上良好)。構造上誤接続は起こりにくい。) 検出器製造ミス: (点検データ再確認(A Dの順番に大きくなっている)。GE, 日立, 発電所の3箇所に測定(記録上は良好)) 偶発的な故障: (製造元での検出器感度データは正常。但し、輸送・据付・起動で変化する可能性は否定できない。)</p> <p>調査結果資料作成</p> <p>電気保修課長は、他の2つの要因を残しながらも、偶発的な故障の可能性が高いと評価した。</p> <p>LPRM指示値不良について不適合処理票を発行</p>
									<p>メーカー説明</p> <ul style="list-style-type: none"> ケーブル長さが整えられており、構造上誤接続は起こりにくい 偶発的な故障によりLPRM感度不良が発生している場合、指示ずれは上方/下方いずれにも発生し得る <p>[不適合処理票の添付資料]</p> <p>ケーブル長さが整えられており、誤接続であればケーブルがいびつになることから誤接続は起こりにくいということを重視し、偶発的な故障の可能性が高いと判断した。</p> <p>パイパスという予め処置が決まっているため、不適合に該当しないとし、原因追究が十分に行われなかった。</p> <p>承認(6/26) (その他極軽微事象)</p> <p>確認</p> <p>作業依頼票発行</p> <p>受領</p>
									<p>報告確認</p> <p>NISAコメント対応資料内容確認</p> <p>当該LPRMをバイパスすることで総合負荷性能検査に影響がないことを説明。</p> <p>報告確認</p> <p>NISA説明 9:45頃, 10:10 ~ 10:50</p> <p>NISAコメント: ・安全上問題ない範囲でバイパスしているならそれでよい。保安規定上問題なく、定期事業者検査要領書が問題ないという論理がしっかりしていればよい。 ・バイパスした状態での運転はよくやられていること。他プラントで、総合負荷性能検査をバイパスした状態で行った実績がある。 ・データを見ると接続が逆転しているようにしか見えない。</p> <p>報告確認</p> <p>NISAコメント対応資料内容確認</p> <p>結果(3つの可能性) ケーブル誤接続: (可能性低) 検出器製造ミス: (可能性低) 偶発的な故障: (可能性低)</p> <p>偶発的な故障と断定できないため、保安院には3つの可能性があることを発電所長が判断した。</p> <p>NISA説明 19:00 ~ 20:00</p> <p>NISAコメント: ・誤接続であるとするならば、当該LPRMの定期事業者検査の前提条件が成立しておらず、検査自体が成立しているとは言えない。 ・ケーブル誤接続、検出器製造ミスの可能性が限りなく低いなら、それを示すこと。 ・制御棒を操作することにより、ケーブル誤接続が確認できるのではないか、明確に断定できないと考えている旨、回答</p> <p>原因は、3つとも(可能性が低)と説明</p> <p>制御棒操作による確認については、出力を下げて実施する必要があり、工程も少なくとも数日遅延することになるが、当該LPRMが外側にあるため明確に断定できるかわからないため、そこまでする必要はないと考えた。</p>

6/20 未明 ⑥	所内検討1		・ ケーブル誤接続：△ (可能性低) [理由] 外観点検トリプルチェック実施(記録上良好) ・ 偶発的機器故障：△ (可能性低) [理由] モニタCとDが二つ同時に故障が起こる可能性は低い ・ 検出器製造ミス：× (可能性なし) [理由] 静電容量データ良好		判断	①3つの原因の可能性についての評価 ・ ケーブル誤接続の可能性は低い ・ 偶発的な機器故障の可能性は低い ・ 静電容量良だけで製造ミスの可能性は消せない ②総合負荷性能検査 検査前条件成立性の検討開始 総合負荷性能検査受検の前提である「すべての定期事業検査が終了していること」の適合について検討を開始する	発電所長 所長代理 炉主任 保修次長 関係課長	発電所長	誤接続であれば、LPRM定期事業者検査の(検査対象が入れ替わっているため、)検査成立性に問題が生じるとの認識がなかった	バイパスすれば安全上問題ないことから、原子炉を停止しての現物確認等、工程遅延につながる操作は行わず、すべての可能性を残したまま乗り切れないかと考えた

6/20 16時頃 ⑪	原子力担当役員への報告 経営トップへの報告				実施 原子力部門よりバイパス運転の方針決定後、状況報告のみ行った ・総合負荷性能検査に合格するかについて国と折衝中 ・受検不可の場合の工程上の影響は以下のとおり 結線確認の場合 約4.5日 故障により交換の場合 約23日	-	原子力部副部長	原子力部門は適切な判断材料提供、情報伝達を行わなかった 原子力担当役員から追加調査等の具体的指示がなかった	↓
6/20 18時頃 ⑫	82%出力時 LPRM指示値, TIP 指示値確認			<プラントデータ> 【82%出力時指示値】 C D LPRM 20.3% 32.4% TIP 32.6% 21.6%	判断 ・故障した場合でも、誤接続と同じような指示が起これると考えた	関係課長	電気保修課長 →発電所長, 炉主任報告	LPRM指示値とTIP指示値との比較について技術的検討をしなかった。	↓
6/20 夜 ⑬	電気保修課とメーカーとの検討		(電気保修課とともに検討) ・ケーブル長さが整えられており、誤接続であればケーブルがいびつになることから起こりにくい ・偶発的故障によりLPRM感度不良が発生している場合、指示値のずれは上方/下方のいずれも発生し得る		判断 ケーブル長さが整えられており、誤接続であればケーブルがいびつになることから起こりにくいということを重視し、機器故障の可能性が高いと判断 ・ケーブル誤接続 : Δ (可能性低) ・偶発的な機器故障 : ○ (可能性高) ・検出器製造ミス : Δ (可能性低)	電気保修課 関係者	電気保修課長	プラント情報やメーカ情報には、誤接続の可能性を示す情報(TIPデータ)や誤接続の可能性を否定する情報(メーカー証言等)など種々の相反する情報があったが詳細な分析を行わなかった 国の指摘から、誤接続の場合は定期事業者検査に問題が生じることや、自らの仕事を否定したくないとの思いがあった。

主要記事		インプット情報			判断 又は 実施内容			問題点	心理 (本調査時の推定)		
日時	内容	保安院	メーカー	自社	判断 又は 実施事項		判断時協議者			判断/実施者	
6/20 夜 ⑭	不適合処理			<自社マニュアル> ・不適合管理のマニュアル	判断	LPRM指示不良について不適合処理票発行、承認（予め処置が決まっているため、不適合に該当せず）	電気保修課長	安全・品質 保証室長	不適合に該当しないとしたため、原因追究が十分でなかった	↓	
6/21 09:45~ ⑮	保安院への 状況説明	・安全上問題のない範囲のバイパスを受容 ・保安規定上問題なく、定期事業者検査要領書が問題ないという論理の成立が必要 ・バイパスで総合負荷性能検査の実施例あり ・データから接続逆転の可能性が高いと示唆			実施	総合負荷性能検査への影響として、定期検査執務要領への適合性及び技術基準への適合性を評価し、いずれも問題ないとした説明を国に行った。ただし、原因については十分に説明していない。	—	東京支社課長	国から示唆された「データから接続逆転の可能性が高い」との相関が強い)について技術的な検討をしなかった。	↓	
6/21 ⑯	保安院への説明 スタンスの決定			<主管課情報> ・電気保修課6/20夜作成の調査結果資料記載： 検出器感度変化（機器の故障）が最も疑わしい	判断	6月21日19時からの保安院への説明内容を検討。その結果、3つの要因とも「△（可能性低）」とし、口頭で機器故障の可能性が高いことを保安院へ説明することを決定 ・ケーブル誤接続 : △（可能性低） ・偶発的な機器故障 : △（可能性低） ・検出器製造ミス : △（可能性低）	発電所長 所長代理 炉主任 保修次長 関係課長	発電所長		↓	
6/21 19:00~ ⑰	保安院への 推定原因説明	・誤接続の場合は、当該LPRM定期事業者検査が不成立のため、総合負荷性能検査が実施できないことを示唆 ・ケーブル誤接続、検出器製造ミスの可能性が限りなく低いことの根拠提出を指示 ・制御棒を操作することにより、ケーブルの誤接続が確認できるのではないか。			実施 判断	原因について国に説明。 国から提案された制御棒操作による確認については、出力を下げて実施する必要があるが、工程も少なくとも数日遅延することになるが、当該LPRMが外側にあるためそれをやっても明確に断定できるかどうかかわからないことから、そこまで実施する必要がないと判断した。	— 発電所長 所長代理 炉主任 保修次長 関係課長	東京支社課長 発電所長	誤接続の際は定期事業者検査不成立との指摘に対し、定期事業者検査を確実なものにしようとする検討や行動をとらなかった。 制御棒操作による原因追究提案に対し、十分な検討をしなかった。	総合負荷性能検査の受検の可否判断のため原因を特定するよう指導を受け、誤接続の場合には復旧に1週間弱、故障の場合には取替えに約1ヶ月弱かかり、いずれの場合も工程が遅延する状況であり、止めたくないという心理が無意識のうちに働いて、十分な技術検討せずに偶発的な機器故障の可能性が高いと判断した。	↓

6/22 未明 ⑱	対応方針決定			<主管課情報> ・電気保修課6/20夜作成の調査結果資料記載： 検出器感度変化（機器の故障）が最も疑わしい	判断	・電気保修課で可能性が高いとしていた「機器の故障」を前面に出して保安院説明することを決定 [背景] ・3つの要因とも△（可能性低）とすると運転停止する必要有り ・メーカーの説明から、誤接続は極めて低いと考えた ・ケーブル誤接続 : △（可能性低） ・偶発的な機器故障 : ○（可能性高） ・検出器製造ミス : △（可能性低）	発電所長 所長代理 炉主任 保修次長 関係課長	発電所長 →原子力部報告	誤接続の可能性を示す情報、誤接続の可能性を否定する情報など、種々の相反する情報が存在していることについて分析を行わず、偏った情報の取り扱いを行った。	↓

主要記事		インプット情報			判断 又は 実施内容			問題点	心理 (本調査時の推定)	
日時	内容	保安院	メーカー	自社	判断 又は 実施事項	判断時協議者	判断/実施者			
6/22 朝 ⑱	原子力担当役員への報告				実施	原子力部長から原子力担当役員へ上記の決定について報告		原子力部長 →原子力担当役員への報告	担当役員から特に指導がなかった	
6/22 10:30~ ⑲	当社の対応方針を保安院に説明				実施	・上欄の内容について説明実施	—	電気保修課課長 東京支社課長		発電所はすでにバイパス運転にて出力を増加させていることから、立ち返ることができなかった。
6/22 18:00~ ⑳	国からの回答				実施	・保安院の見解を確認		電気保修課課長 東京支社 副支社長 東京支社課長		
					判断	・総合負荷性能検査要領書に当該検出器を切り離す旨記載の上受検することを決定		発電所長		
6/22 19:00~ ㉑	原子力担当役員への結果報告 経営トップへの結果報告				実施	・LPRMの指示不良は、機器の偶発的故障と判断し、バイパスして総合負荷性能検査の受検が可能となった旨報告	—	原子力部長		
全期間				発電所では、もっと原因を深く追究すべきと考えた人もいたが、声を出さなかった					発電所では、もっと原因を深く追究すべきと考えた人もいたが、声を出さなかった

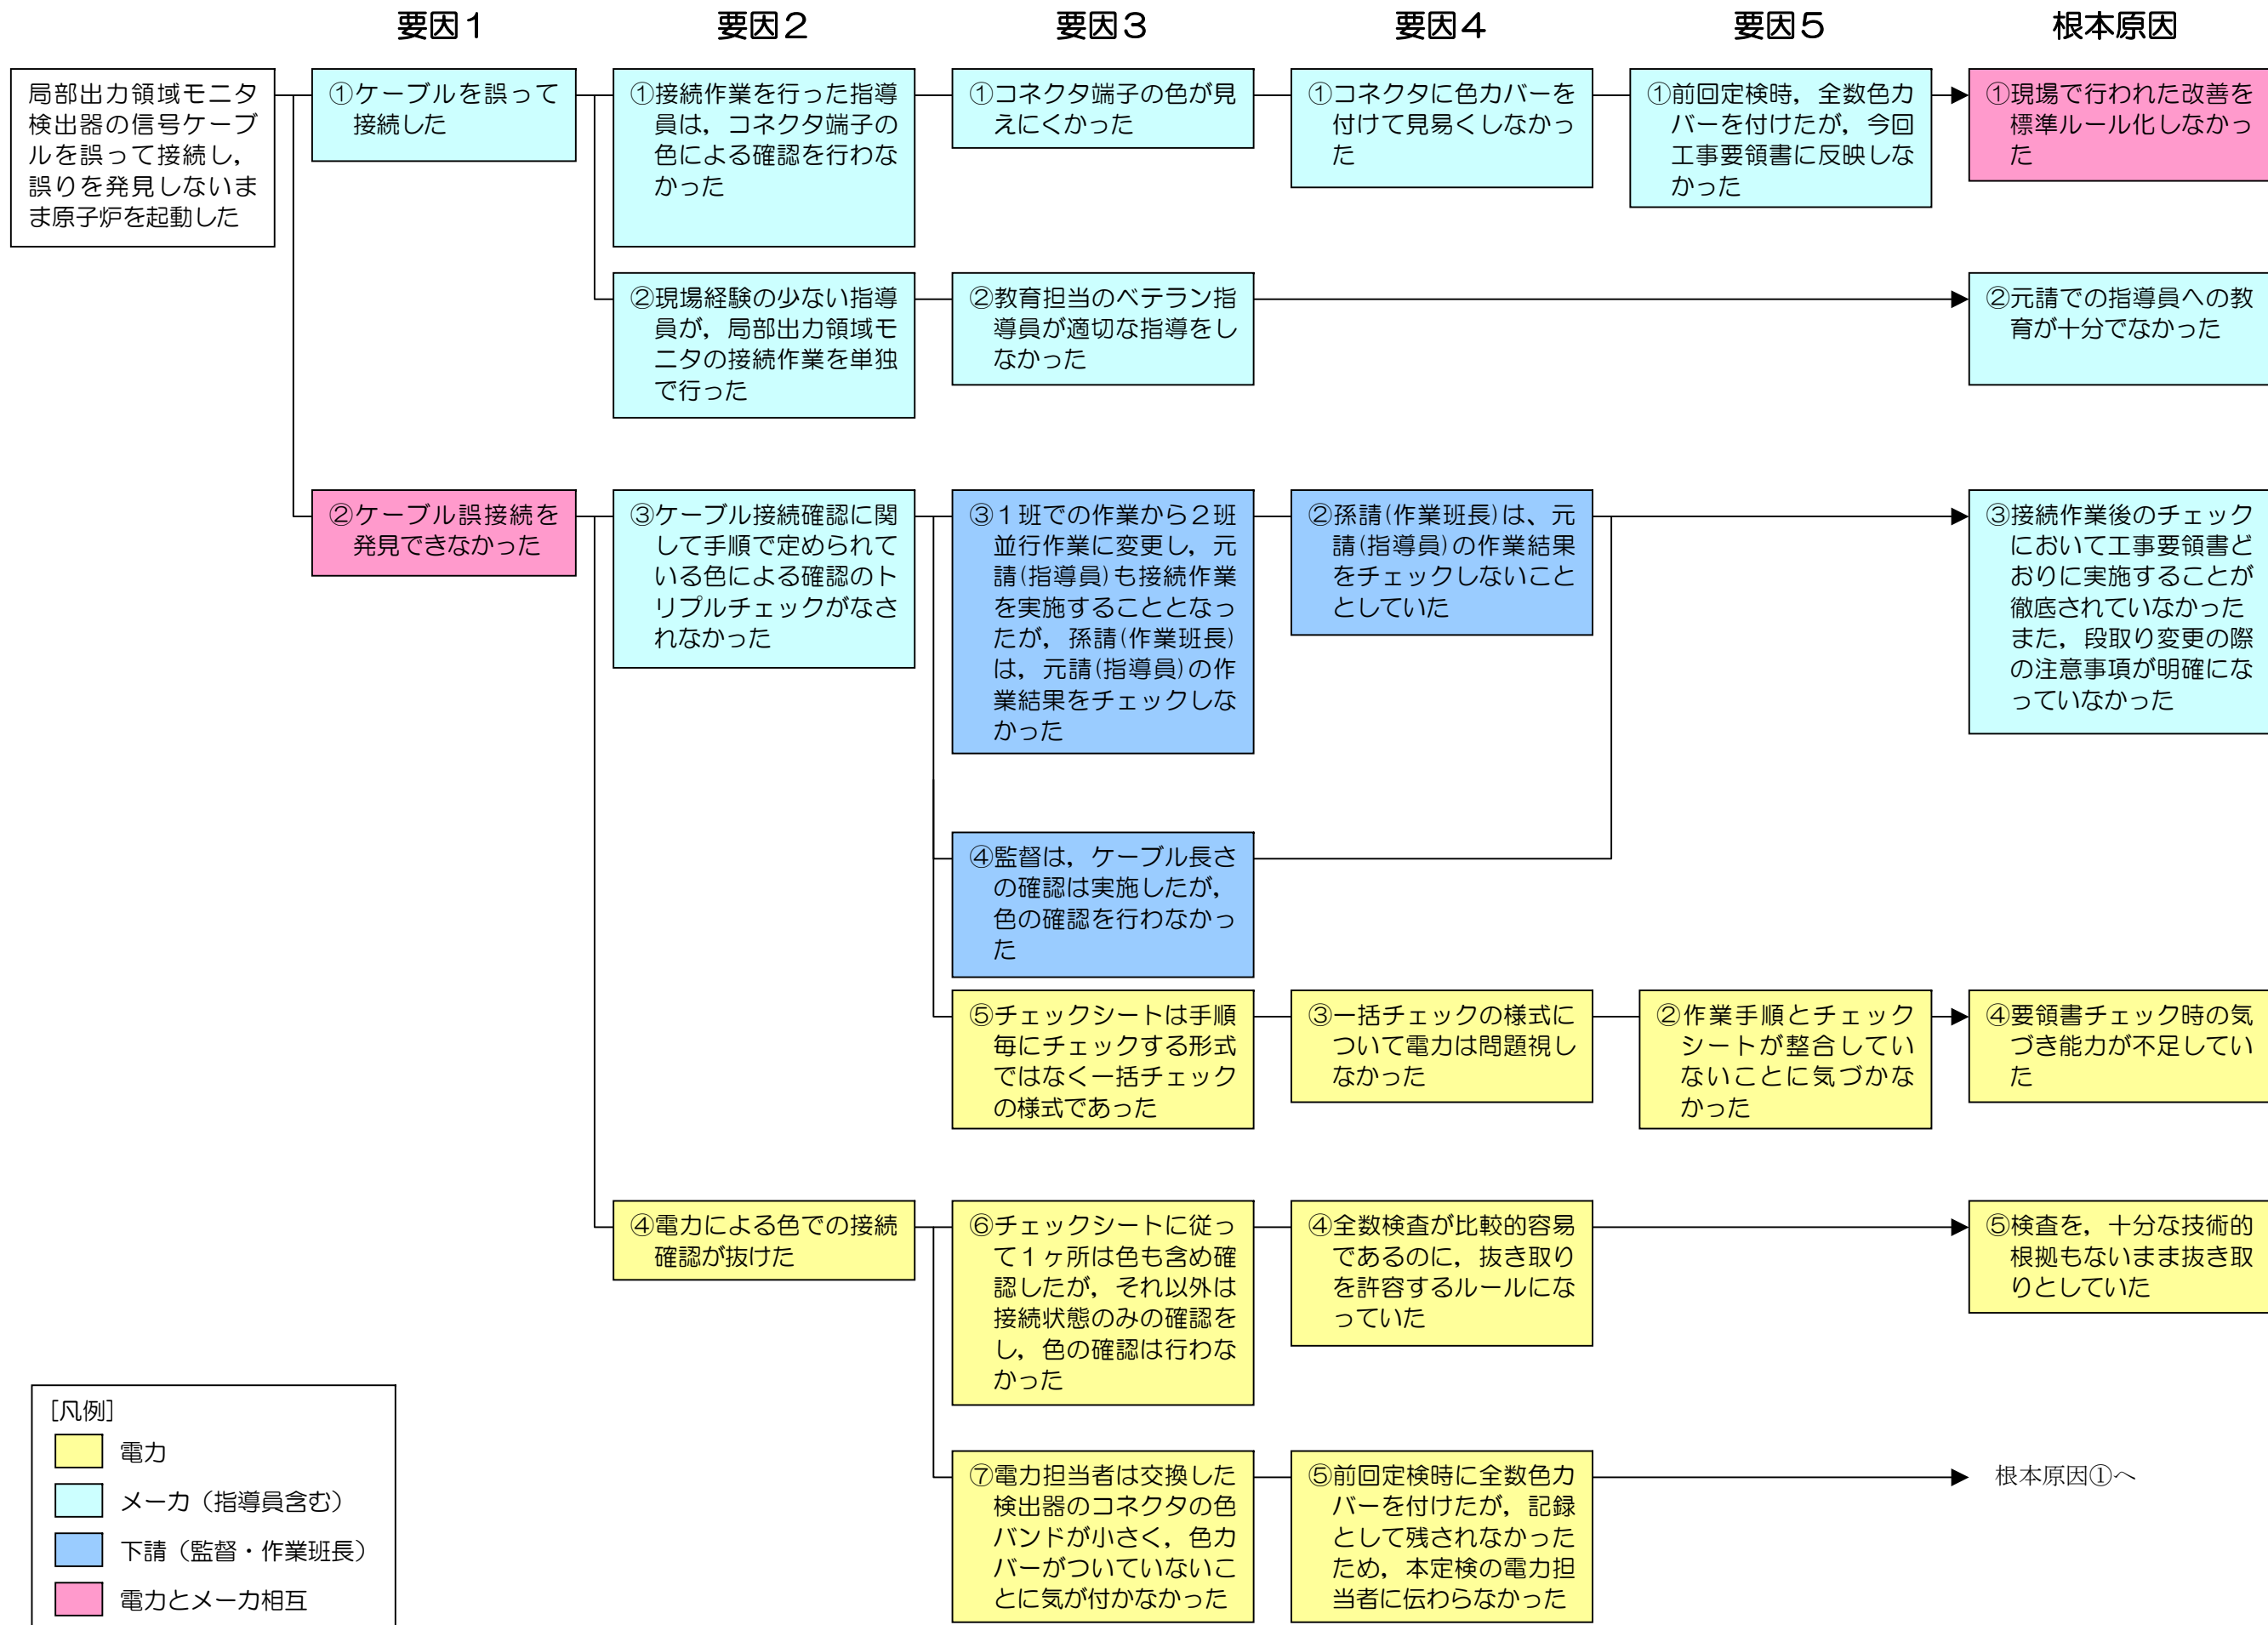
局部出力領域モニタの誤接続 要因関連図

その後、平成18年11月6日から開始した発電機コレクタリング冷却ファン点検のための予防保全停止を期に、上記の推定原因①～③について詳細に調査を実施した結果、格納容器ペDESTAL内のコネクタが誤接続されていることを確認した。また、誤組立及び検出器感度異常（故障）はないことを併せて確認した。誤接続の状況を第2-2-1図に示す。

以上の結果として、LPRM指示値不良の要因に係る「検出器感度異常（故障）の可能性が最も高い」との6月時点での判断は誤っていたことが分かった。

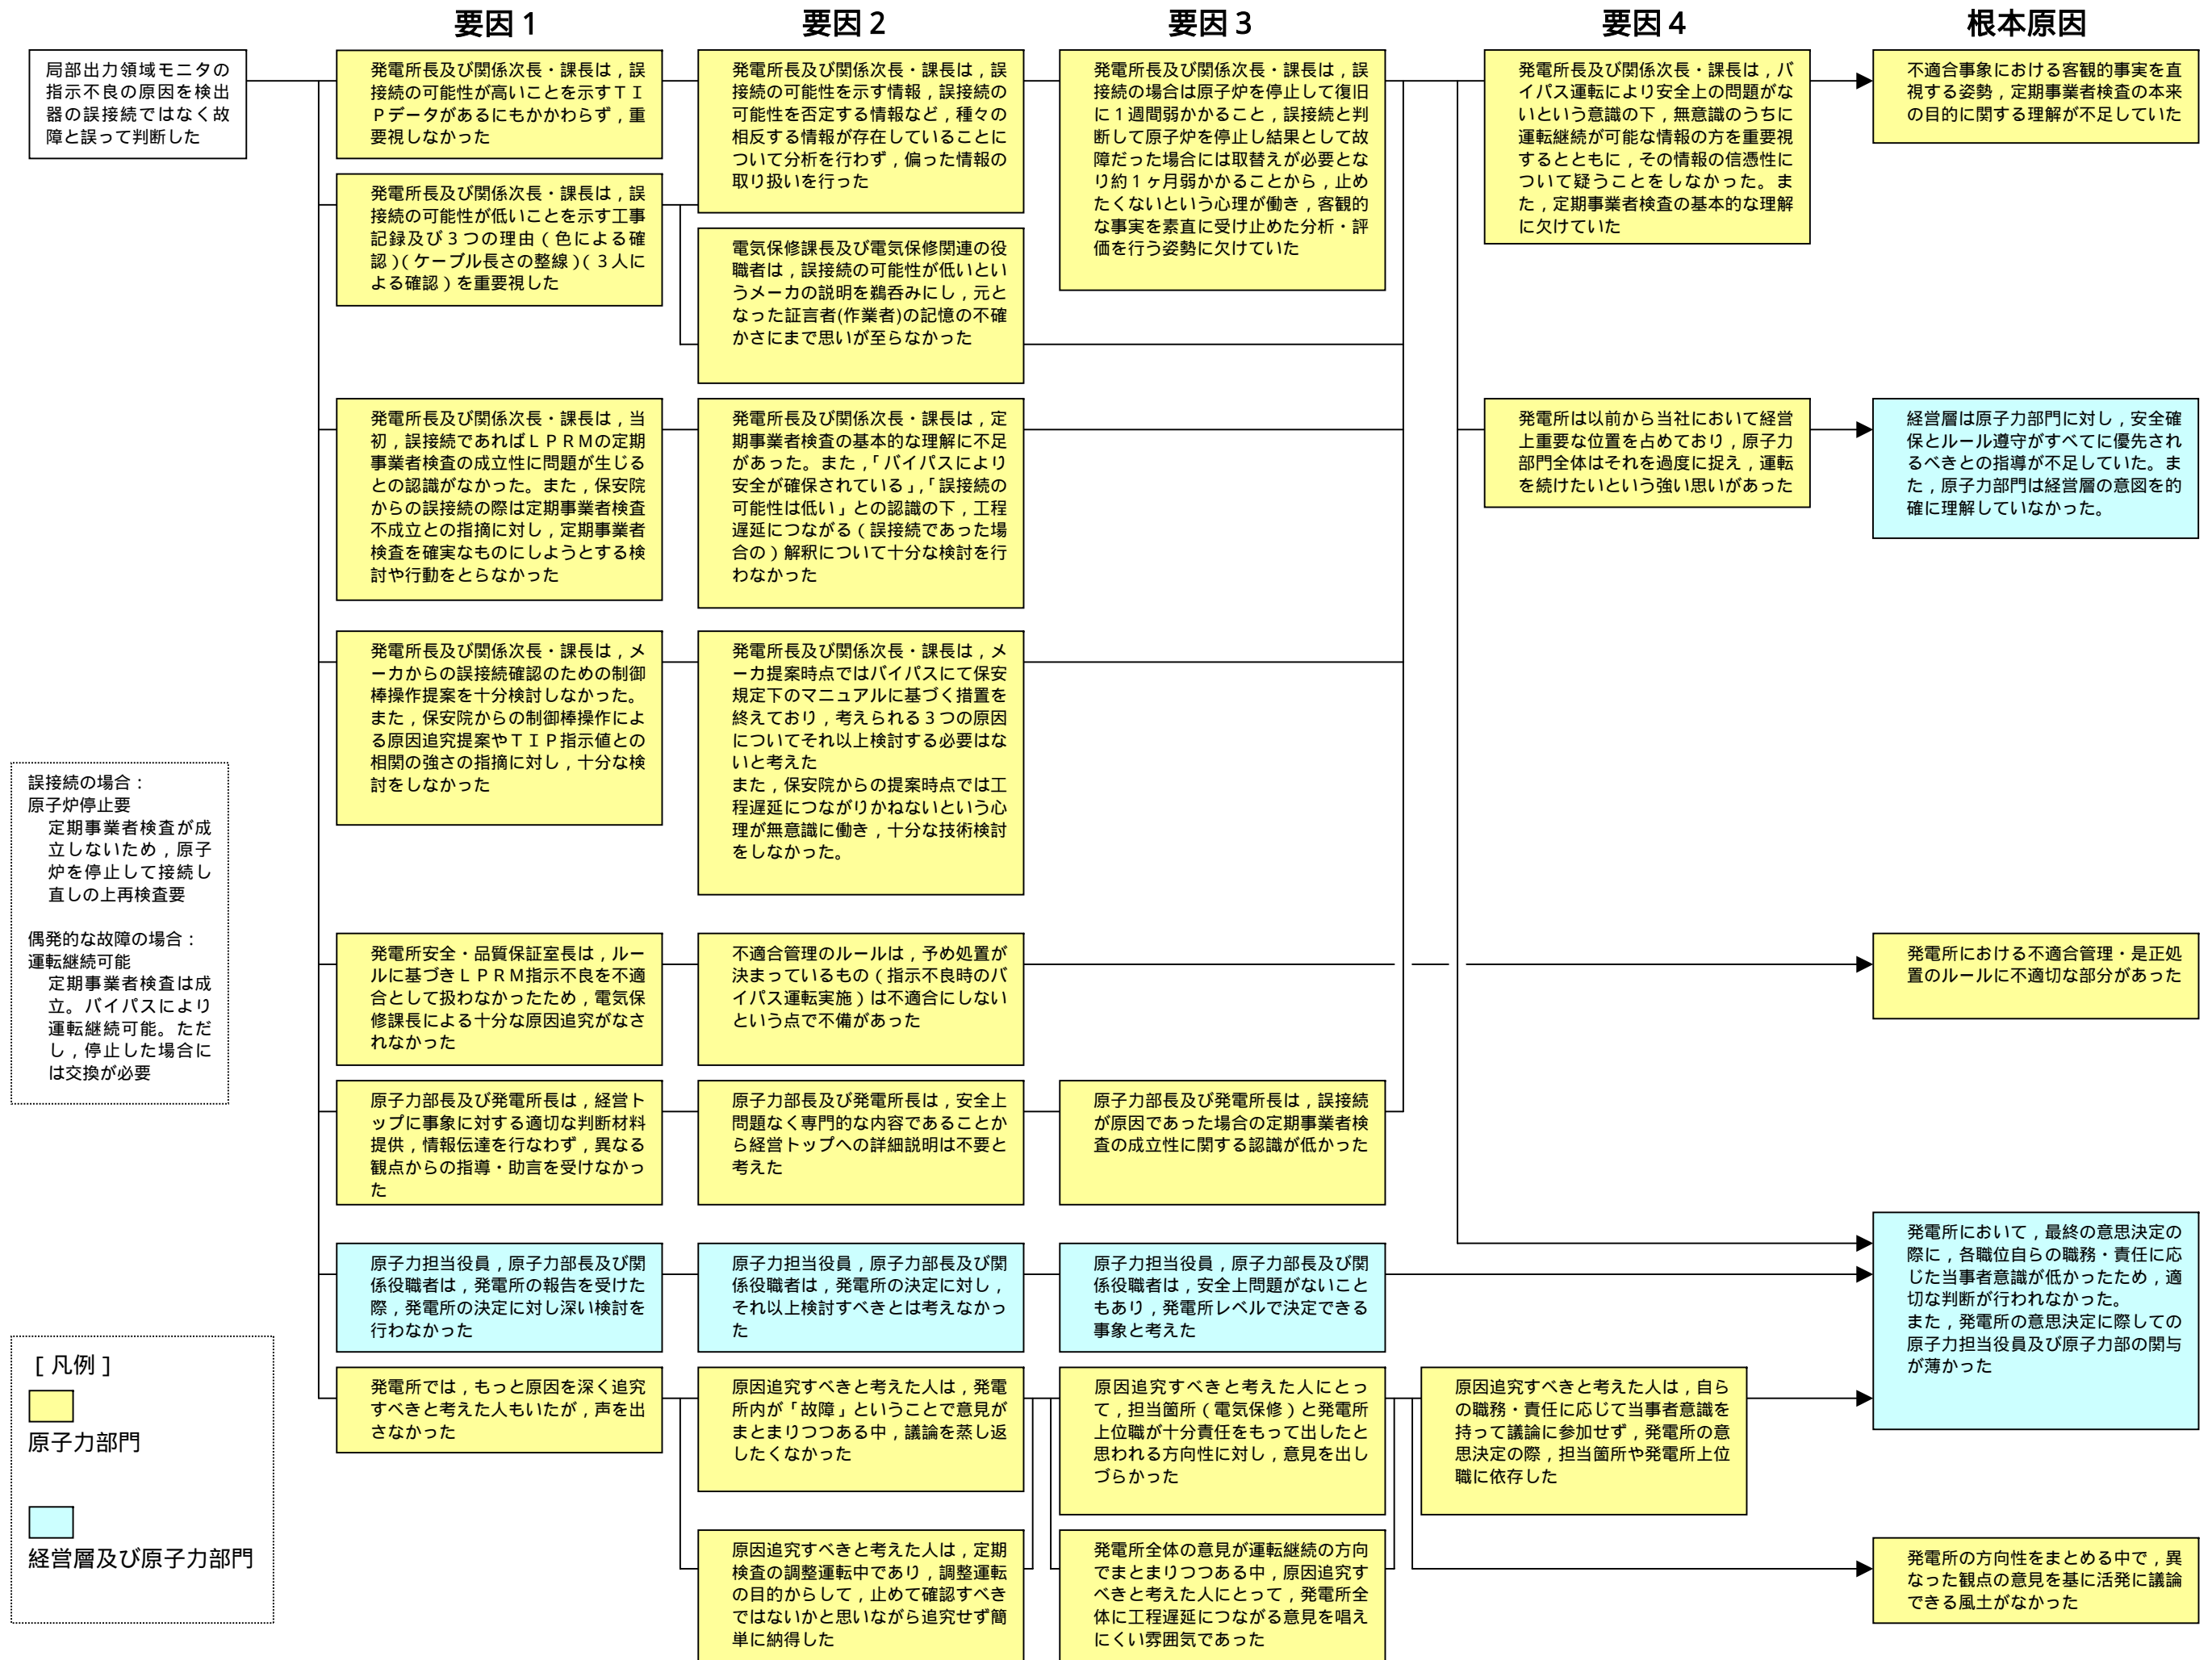
局部出力領域モニタの誤接続に係る誤判断 要因関連図

この時点での推定原因は、①検出器集合体内部の誤組立、②格納容器ペDESTAL内コネクタ誤接続、③検出器感度異常（故障）の3つが考えられたが、①及び②についてはそれぞれ検出器メーカーでの試験結果記録及びLPRM取替工事作業記録等から要因として考えにくく、③の要因が最も可能性が高いと判断した。

このため、当該LPRM検出器については、故障による指示不良と判断し、バイパスによる運転を継続した。
