新潟県中越沖地震を踏まえた 志賀原子力発電所の対応について

平成20年2月20日
北陸電力株式会社

平成 19 年新潟県中越沖地震を踏まえた
志賀原子力発電所の対応について

平成 20 年 2 月
北陸電力株式会社

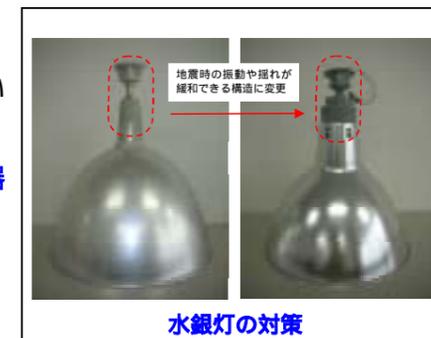
i. 中央制御室等の照明器具の落下

中央制御室の飾り照明の落下やタービン建屋での水銀灯落下などについては、念のため、**天井化粧板**を吊り下げている金具に**補強材を増設**する。また、**水銀灯**については、地震時の振動や揺れが緩和できる構造の**照明器具へ取り替える**。
