# News Release

### 令和6年能登半島地震による志賀原子力発電所の影響について(第4報)

2024年1月3日 北陸電力株式会社

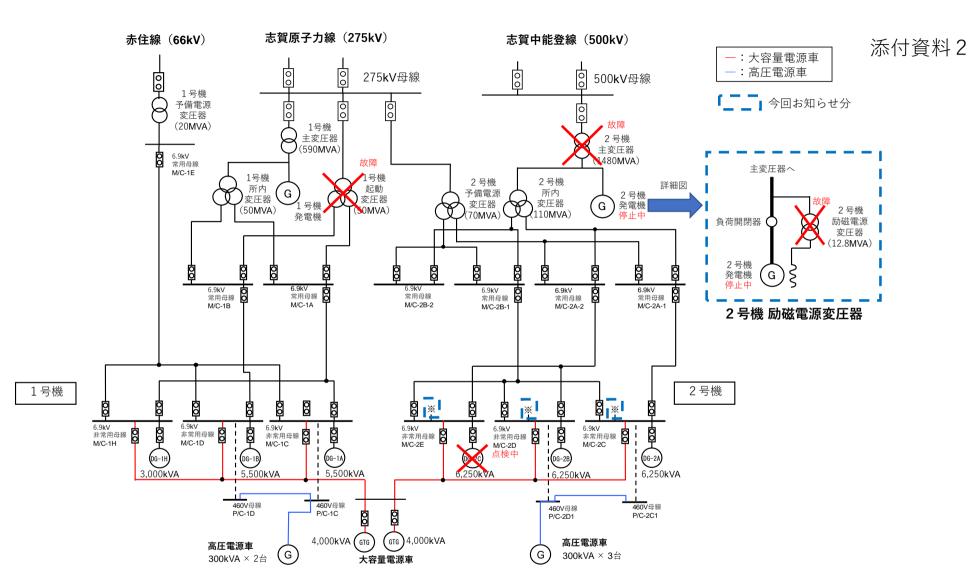
1、2号機 単線結線図

当該変圧器の現場確認を行い、変圧器の絶縁油が約100リットル(推定)漏れていることを確認しました。また、絶縁油は堰内に収まっており、外部への影響はありません。なお、漏れた油は、変圧器上部に設置された放圧弁の動作により導油管を通じて排出されたものと推定しています。
