## 志賀原子力発電所2号炉 敷地の地質・地質構造について

#### 敷地内断層の活動性評価

データ集

### 平成30年7月6日 北陸電力株式会社

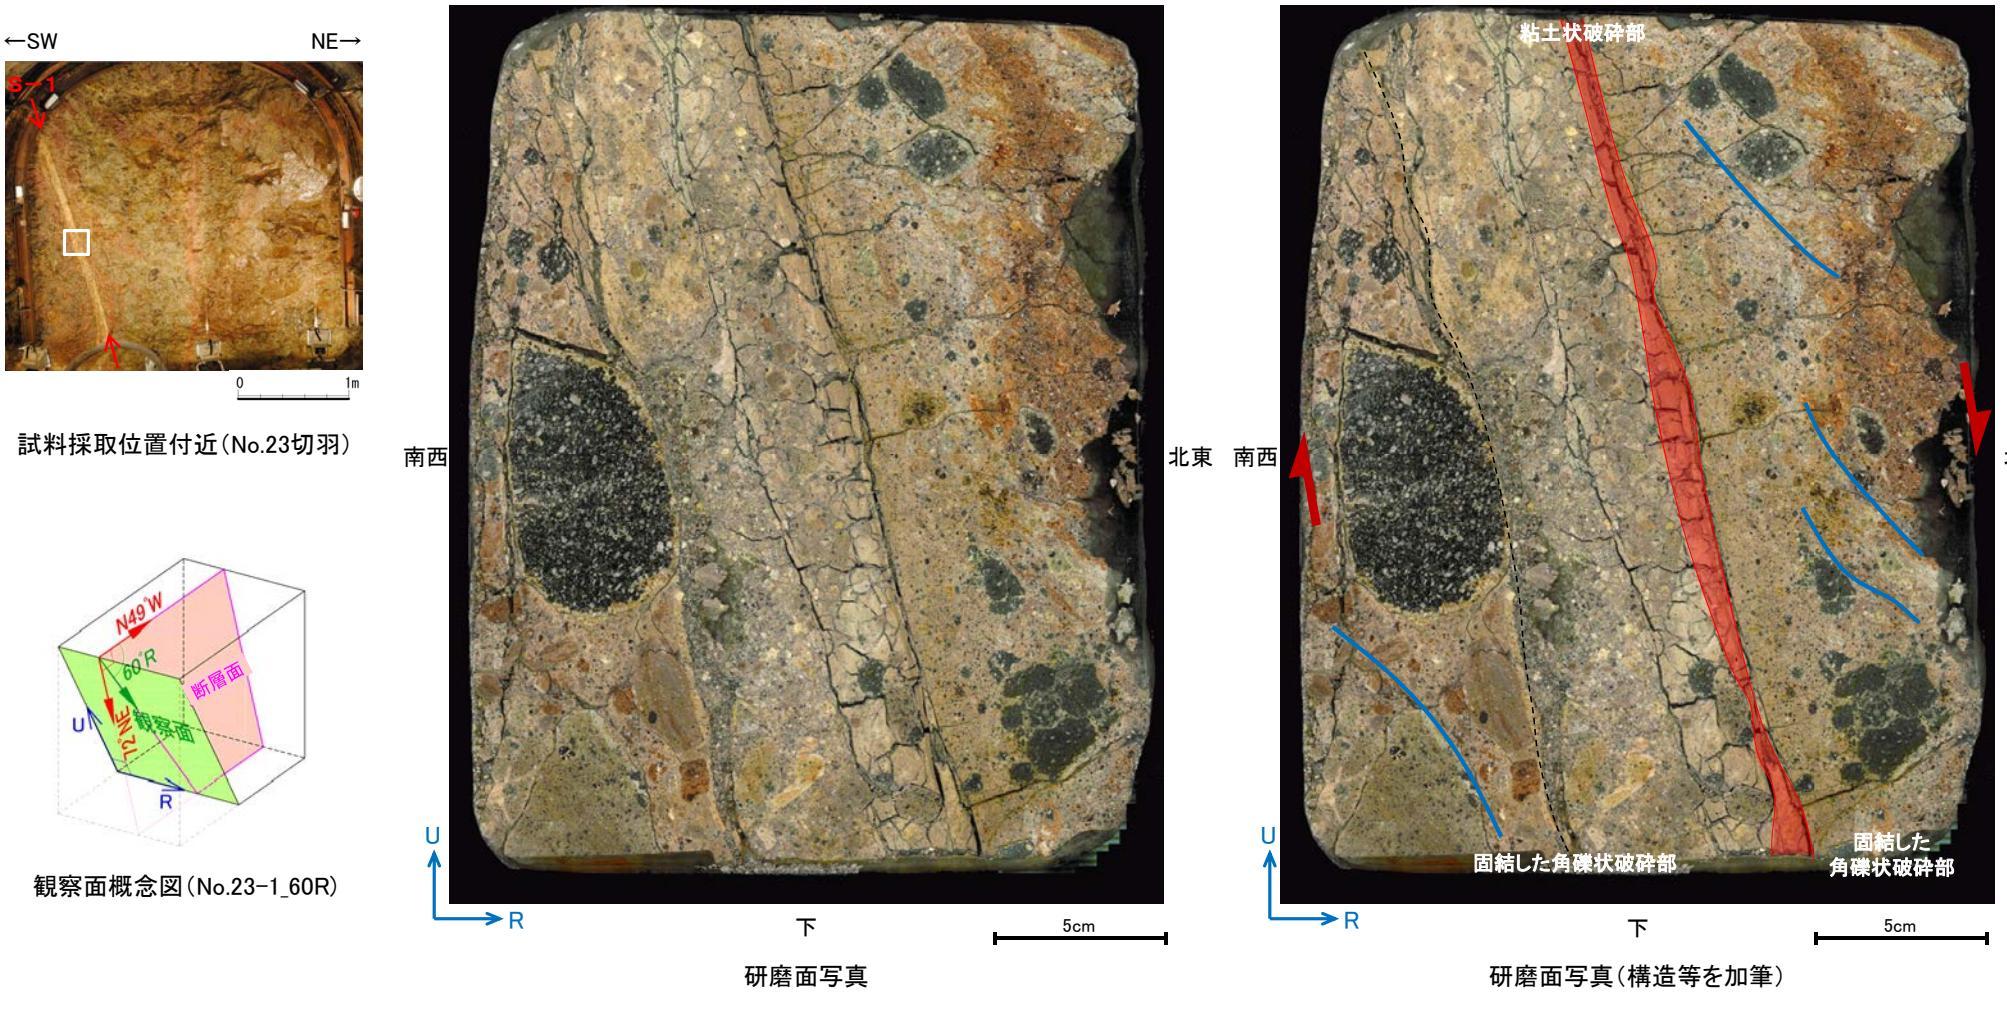
破砕部の分類	試料採取箇所	調査方法	運動方向
固結した 破砕部	岩盤調査坑 No.23切羽	研磨片観察	正断層センス
粘土状 破砕部	岩盤調査坑 水平ボーリングNo.23-1	薄片観察	逆断層センス

・固結した角礫状破砕部中の砕屑物の配列から想定されるP面より、	正断層センスが
推定される。

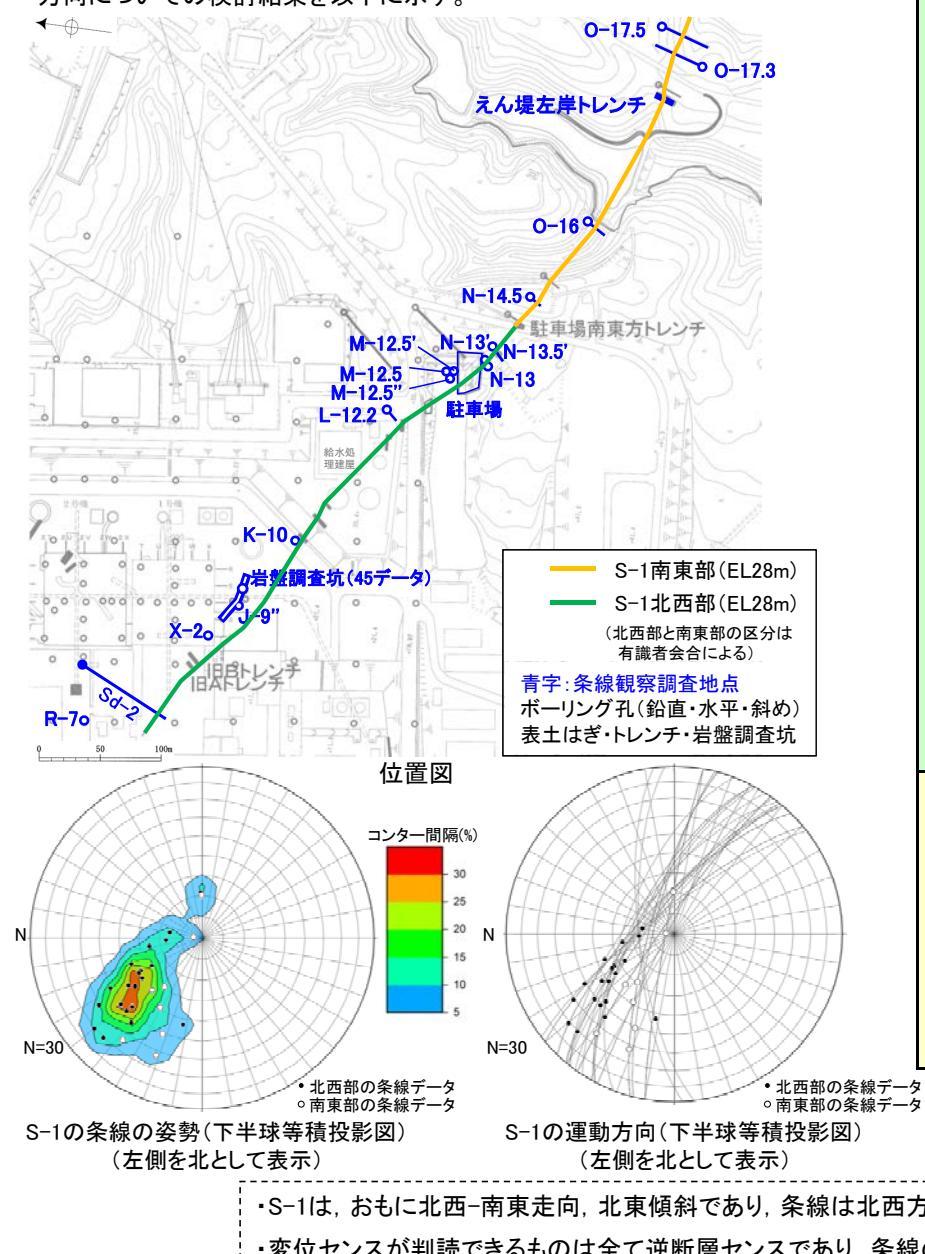
#### (3) 北西部・南東部の運動方向

■S-1全線にわたり、運動方向の観点からS-1の連続性を把握するために、北西 部から南東部にかけての傾向の違いの有無について検討を行った。 ■条線観察結果として、S-1の条線の姿勢及び変位センスから求まるS-1の運動 方向についての検討結果を以下に示す。

調査地点	粘土状破砕部 の幅(cm)	走向/傾斜 (走向は真北)	条線のレイク	変位センス (条線観察)	変位センス (薄片観察 <sup>※1)</sup>
	R-7 深度	度153.35m	0.3~0.7	N62° W/70° NE	55° R	右横ずれ逆断層	—
	Sd-2(水	平ボーリング)	1	N62° W/70° NE	63°R	右横ずれ逆断層	—
		水平ボーリングNo.23-1	0.35~0.6	N57° W/72° NE	60°R	(不明)	右横ずれ逆断層
	岩盤調 査坑 <sup>※2</sup>	No.24-2ブロック(1)	0.6	N61° W∕73° NE	45° R	右横ずれ逆断層	右横ずれ逆断層
		No.25-2ブロック(1)	0.55~0.65	N54° W∕78° NE	40° R	右横ずれ逆断層	右横ずれ逆断層
	X−2 深度37.38m		フィルム状~0.1	N40° W/78° NE	30° R	(不明)	—
					80° R	(不明)	—
	J-9"深	度29.33m	0.25	N83° E/73° NW	50°R	(不明)	—
「新聞	K-10 深	度16.95m	フィルム状	N69° W/66° NE	40° R	(不明)	—
	L-12.2	架度41.93m	0.1~0.15	N38° W/79° NE	40° R	右横ずれ逆断層	—

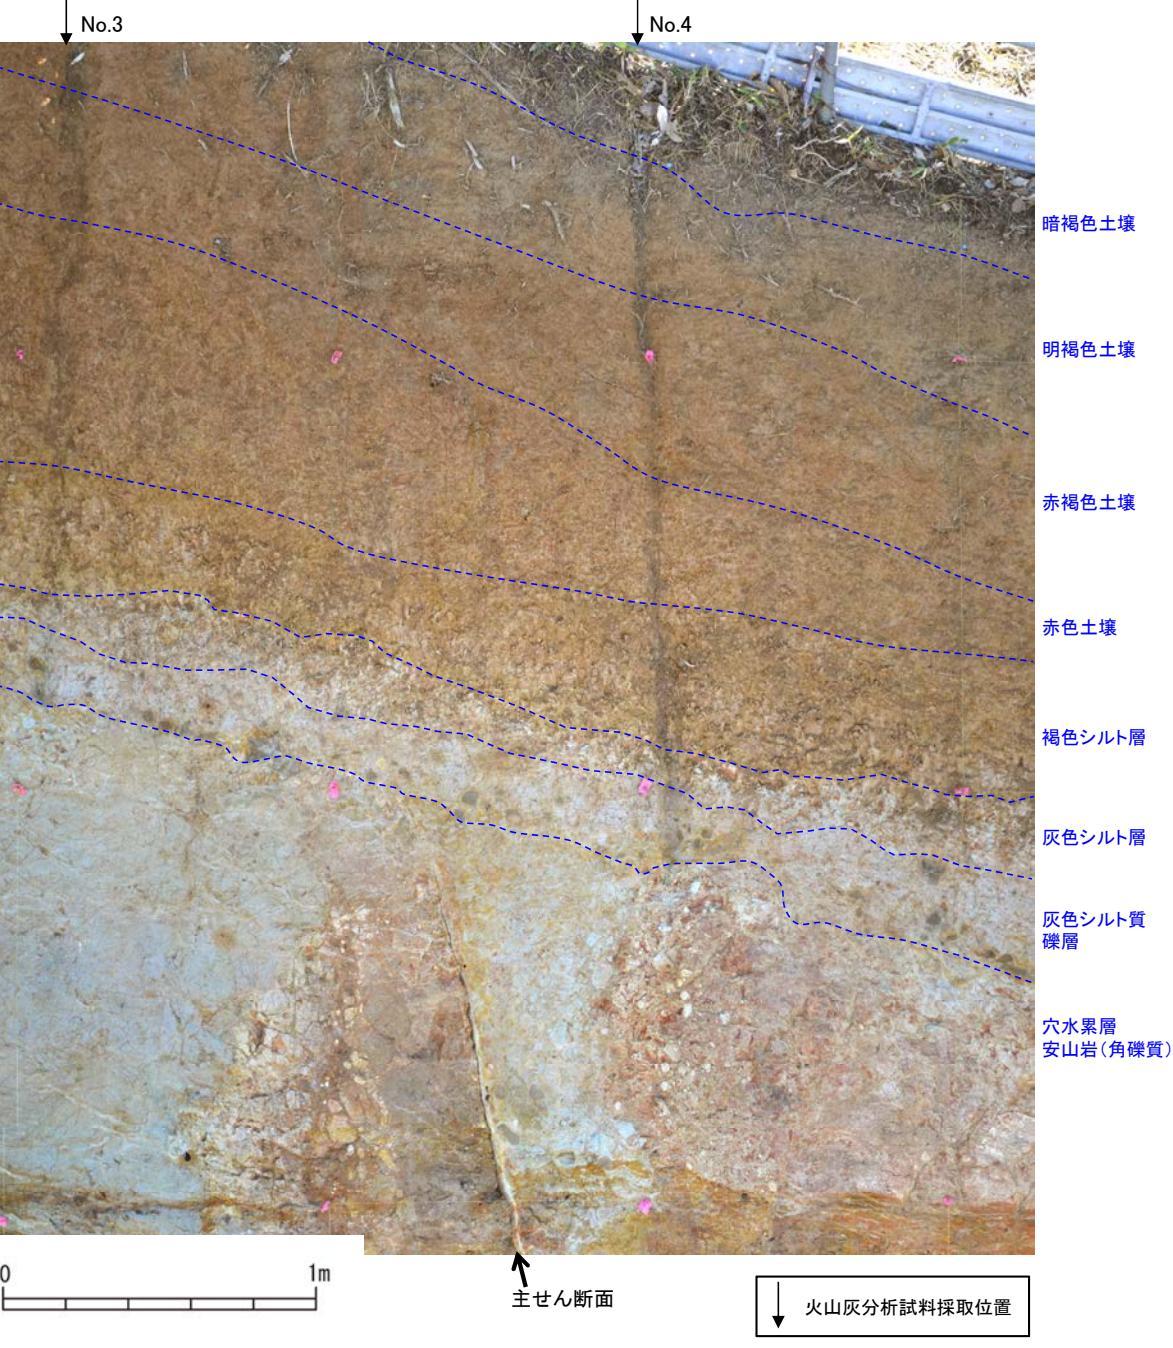
法面写真(南側法面)

・S-1は,走向傾斜N38°~53°W/65°~78°NE(走向は真北基準)で,幅5~10cm の固結した破砕部及び幅フィルム状~2cmの淡褐色,明褐色を呈する粘土状破砕部 からなり,穴水累層の岩盤の上面付近まで認められる。

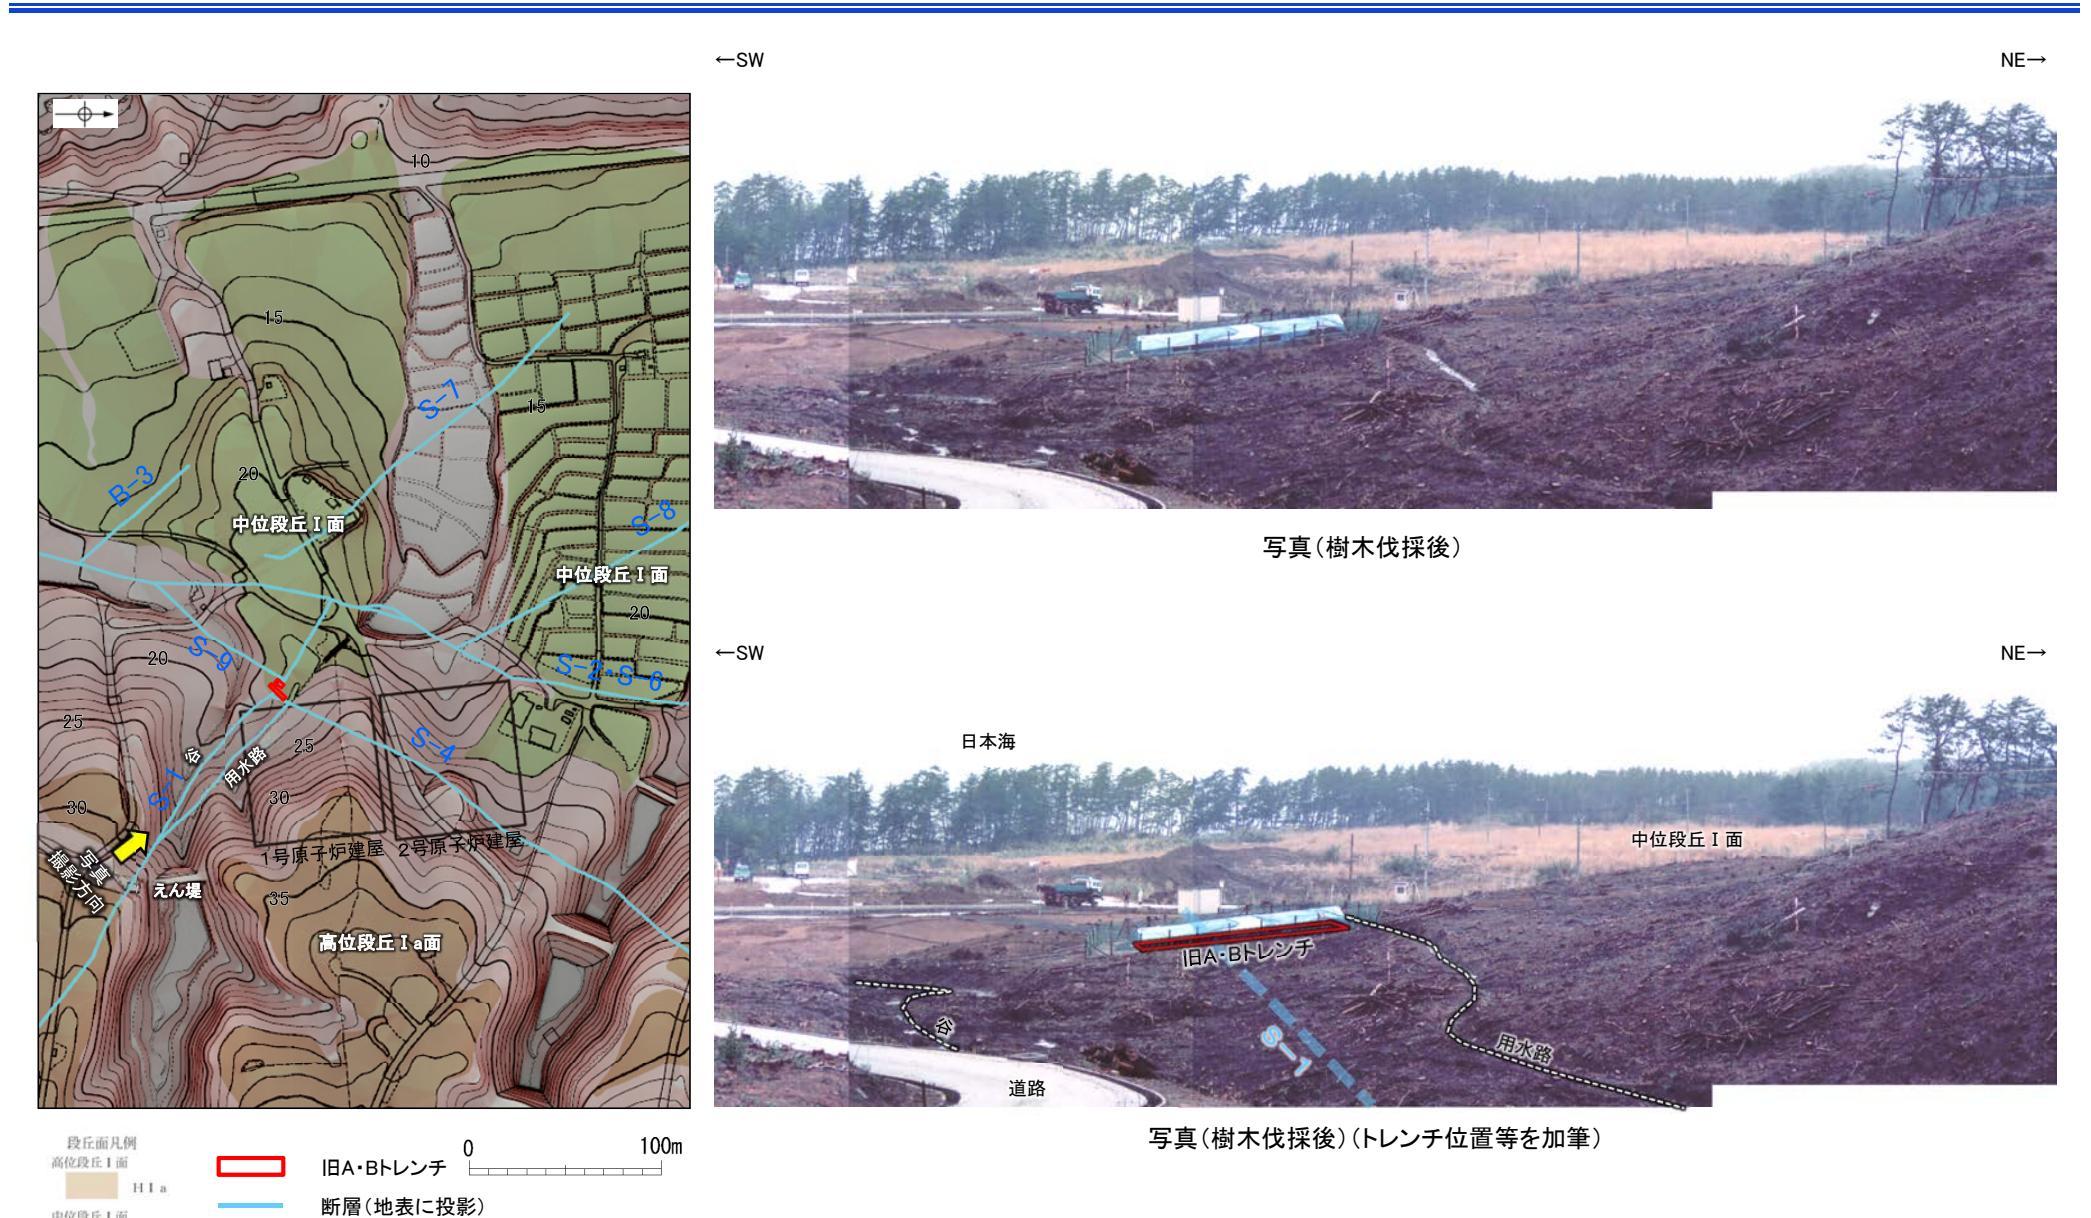
#### (7) 旧A・Bトレンチ 一周辺の地形一

・旧A・Bトレンチはほぼ平坦な地形(中位段丘 I 面)に位置し, 旧A・B トレンチ位置には傾斜変換等の地形の異常は認められない。

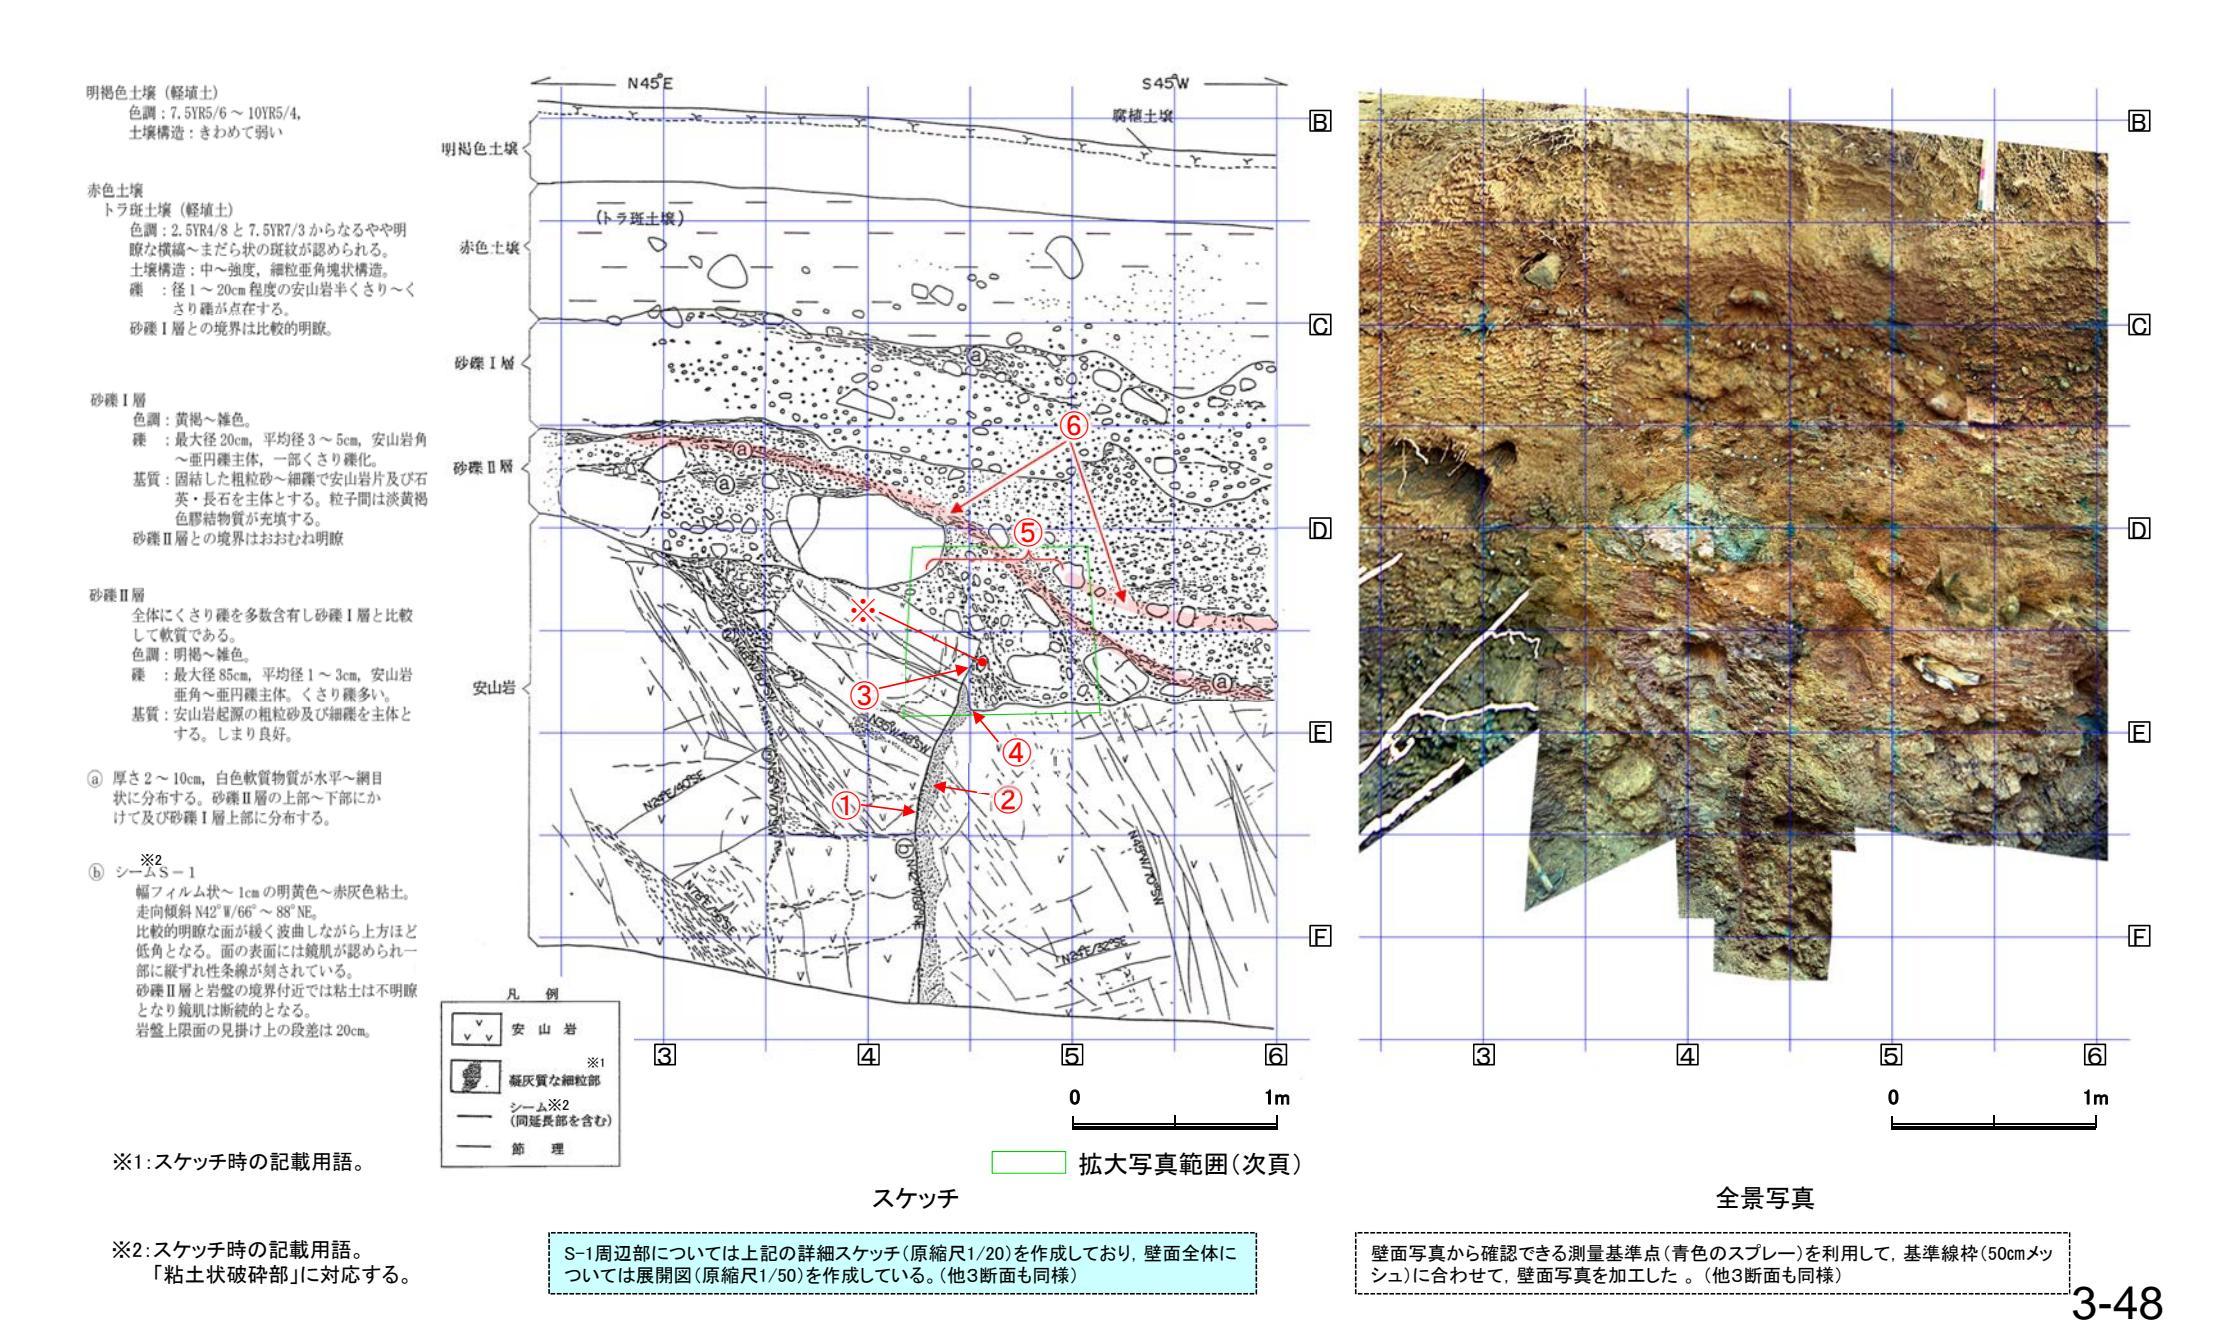
# (7)旧A・Bトレンチ – 旧Aトレンチ南東壁面の詳細観察①–

■旧A・BトレンチにおけるS-1の岩盤部,段差部及び堆積物の状況について,スケッチの観察結果を整理するとともに,写真においても確認した。
 ■下記スケッチ及び全景写真は、トレンチ壁面に記録された測量基準点を利用し、基準線枠(50cmメッシュ)を重ねて表示した。横軸は水平、縦軸は鉛直を示す (アルファベットは4壁面で同一の標高)。

⑤段差部や段差部直上の砂礫Ⅱ層では、S-1の延長 位置や周辺に断層変位を示唆するようなせん断面や 地層の擾乱は認められない。

壁面スケッチの記載によれば、「傑層」「層と岩盤の境界付近で<u>粘土は不明瞭</u>とな り・・・」とある。これは、岩盤中のS-1は薄い粘土の挟み層であるが、段差部の岩盤 と堆積物の境界には、詳細な観察によっても粘土が確認できなかったことを記載し たものである。〈この状況については、再度、当時実際に壁面観察を行いスケッチ作 成にかかわった地質技術者に確認した。〉(他3壁面の記載についても同様)

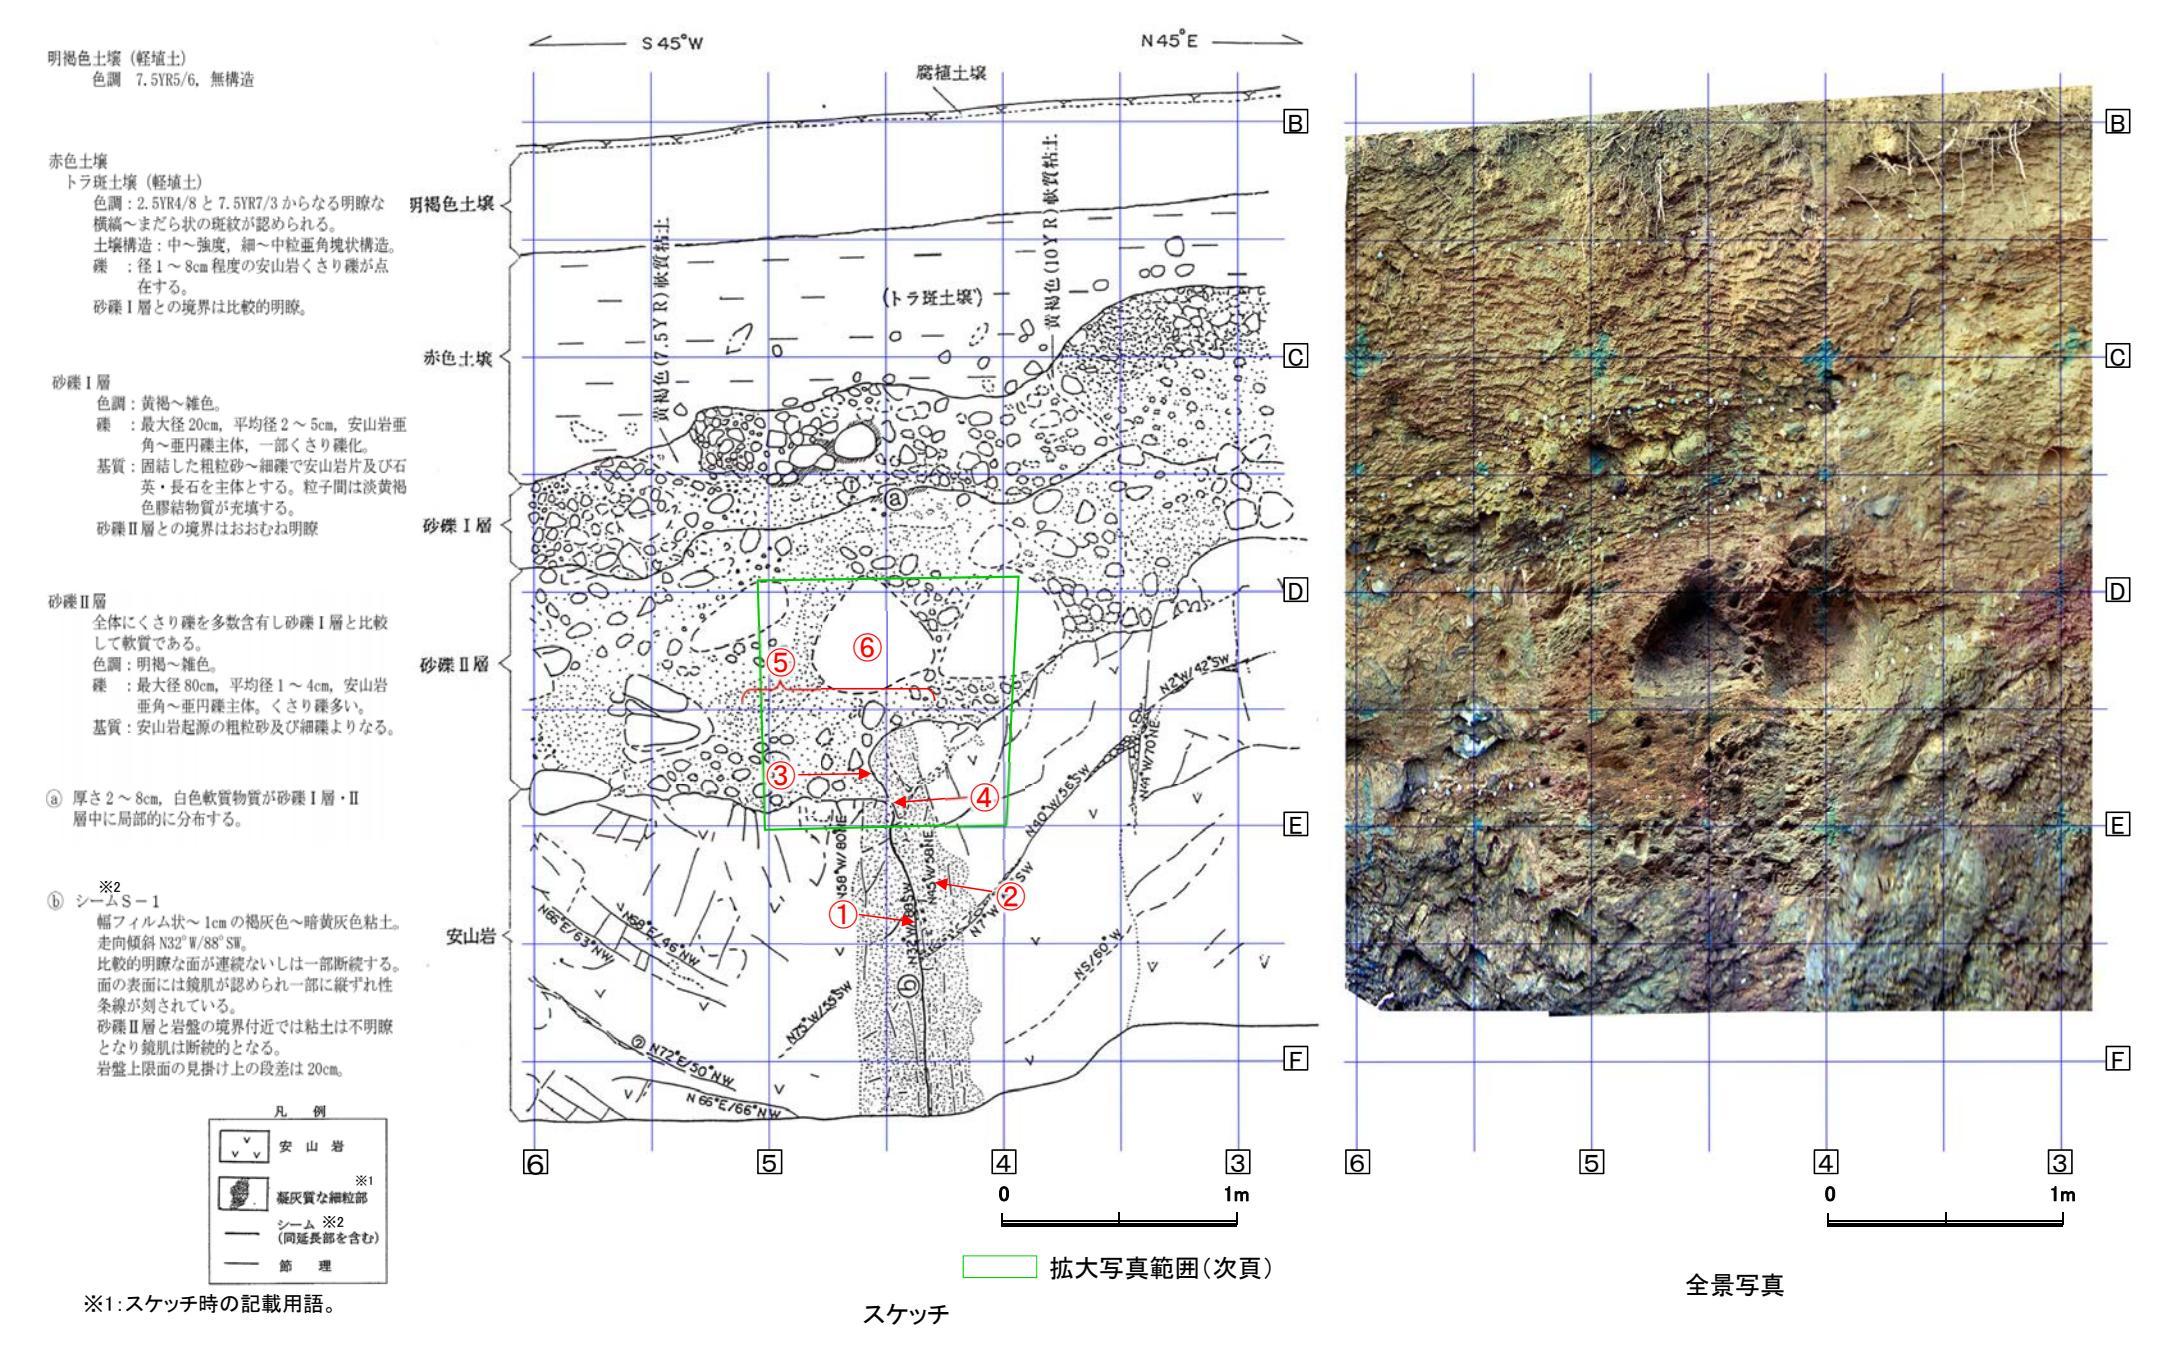
## (7) 旧A・Bトレンチ – 旧Aトレンチ北西壁面の詳細観察①–

※2:スケッチ時の記載用語。 「粘土状破砕部」に対応する。

観察結果		
岩盤部	①幅フィルム状~1cmの褐灰色~暗黄灰色粘土が分布する。 ②主せん断面に沿って凝灰質な細粒部が分布する。		
段差部	<ul> <li>③段差部において、S-1上方延長位置の岩盤(凝灰質な細粒部)と砂礫Ⅱ層の境界に沿って粘土(断層ガウジ)は分布しない。また、同境界はS-1延長位置より海側に張り出し、湾曲した形状を示す。</li> <li>④段差部直下の岩盤中ではS-1は不明瞭となる。</li> </ul>		
	⑤段差部や段差部直上の砂礫Ⅱ層では、S-1の延長位置 や周辺に断層変位を示唆するようなせん断面や地層の 擾乱は認められない。		
堆積物	⑥砂礫Ⅱ層では段差部の凸部直上に巨礫が分布し、これに段差部が断層変位とした場合に想定される凹地側への倒れ込みや回転は認められない。		
	※拡大写真において,段差部と上記巨礫間に,矩形を呈する様に映る礫については,調査鎌での削り痕(礫芯部を確認)によるものである。

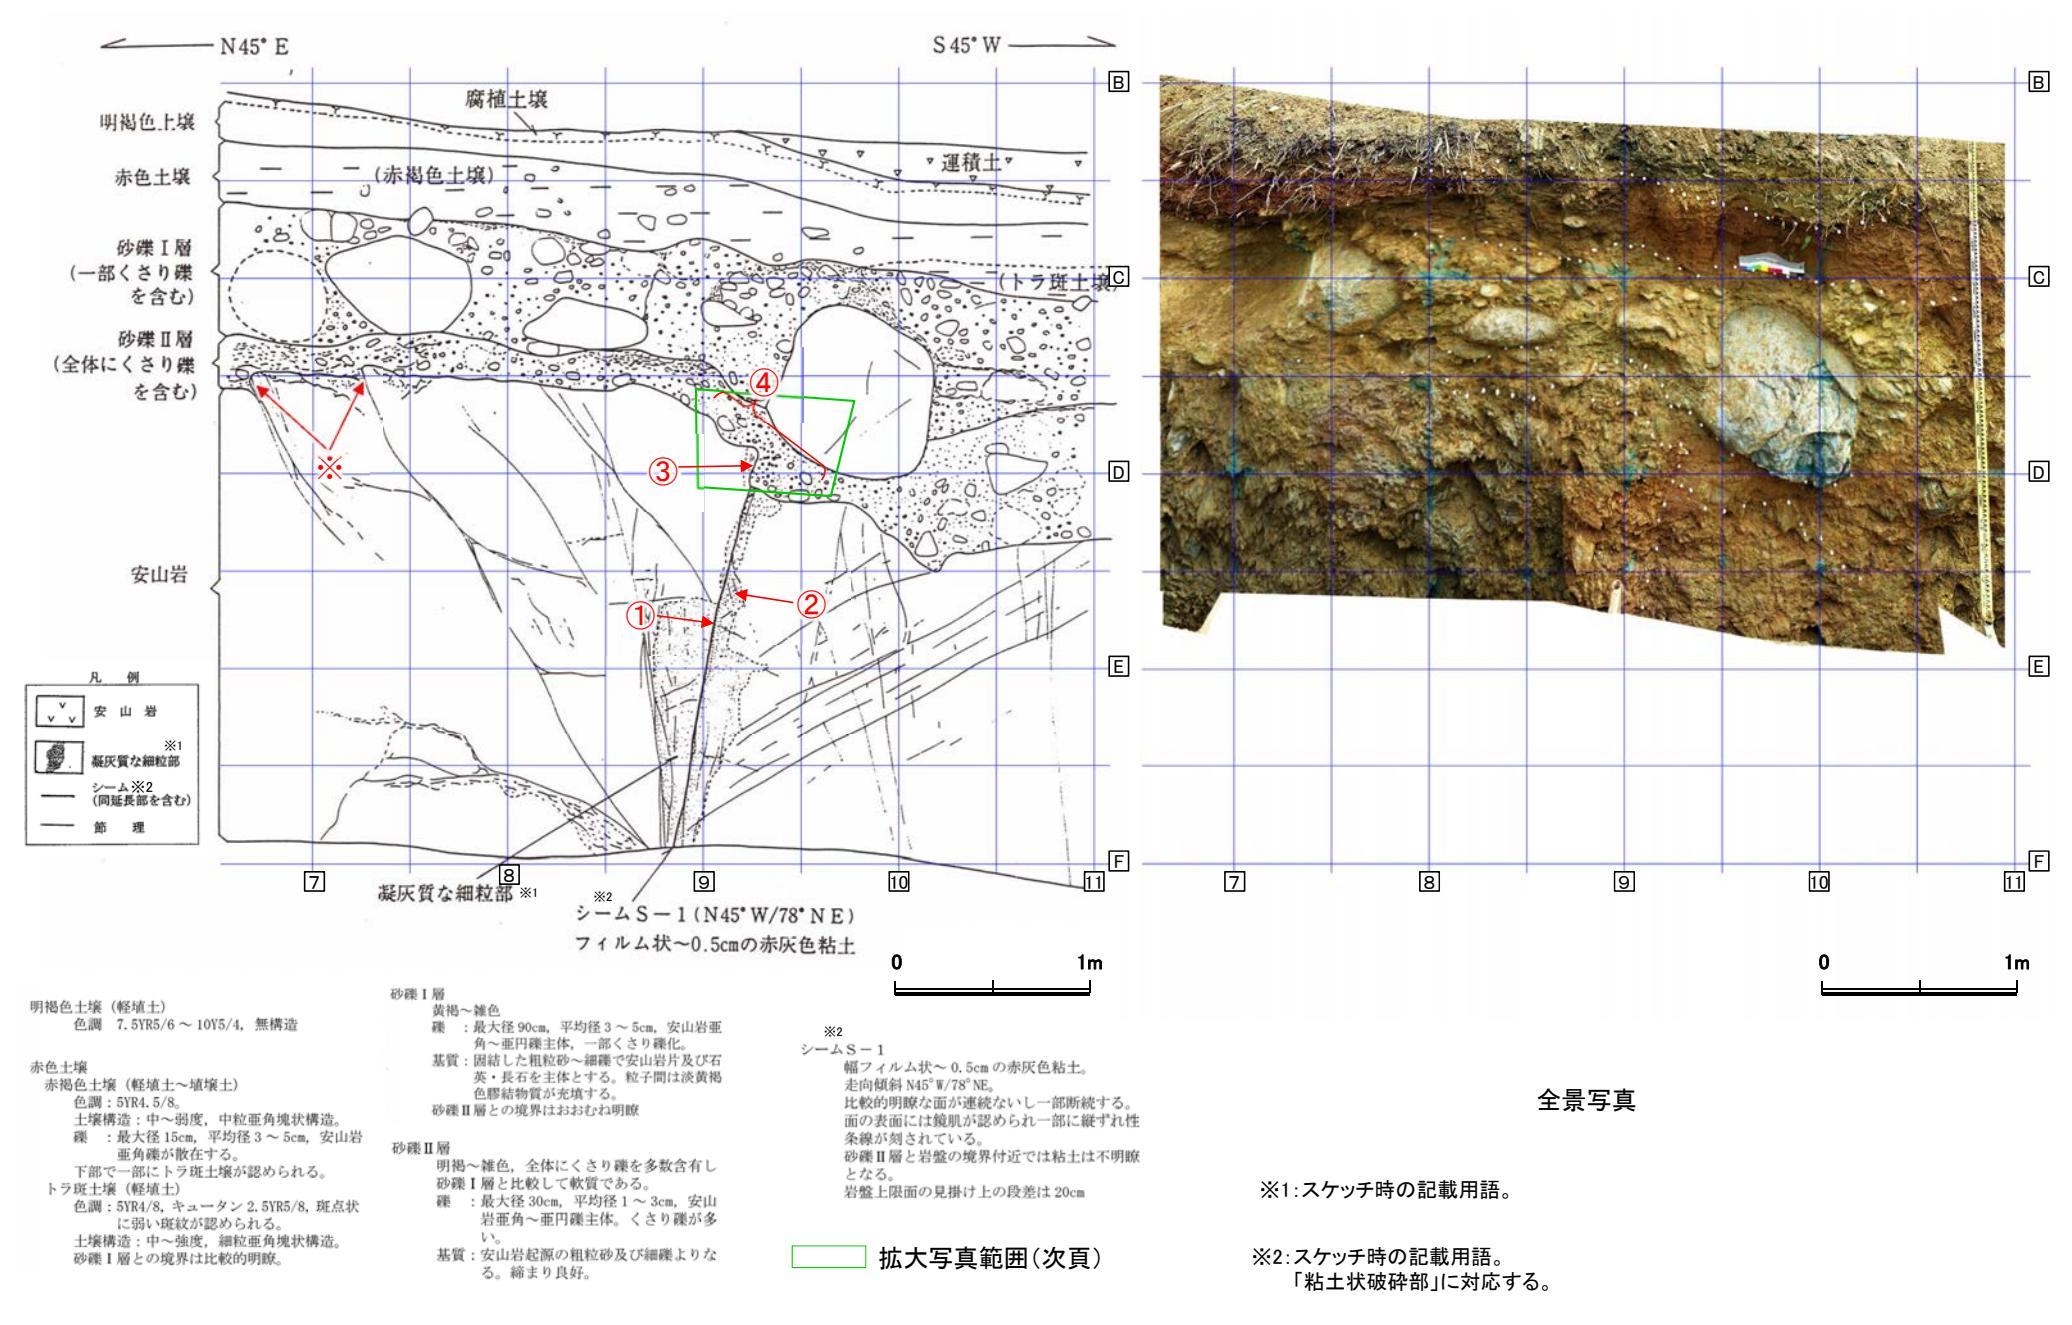
#### (7)旧A・Bトレンチ ー旧Bトレンチ南東壁面の詳細観察①-

④段差部や段差部直上の砂礫Ⅱ層では,S-1の延長 位置や周辺に断層変位を示唆するようなせん断面 や地層の擾乱は認められない。

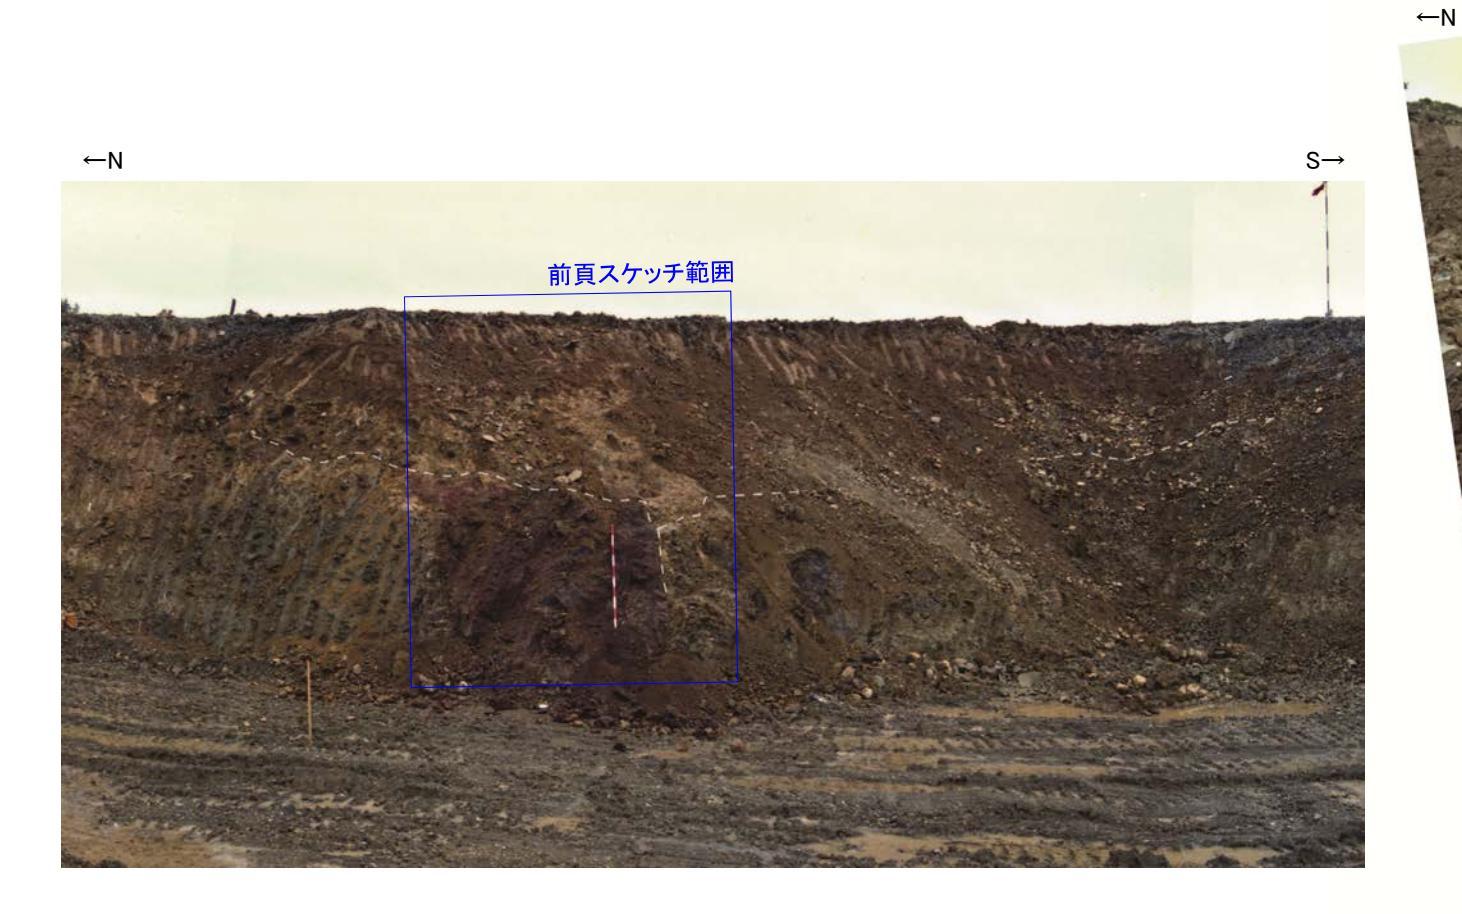
掘削法面 全景写真 (岩盤上面, S-1を白破線で加筆)

■中位段丘 I 面上での1号機建設時の工事の際に、S-1と上載地層の関係が確認できる法面が出現したため、調査を行っている。以下に、その調査結果を示す。

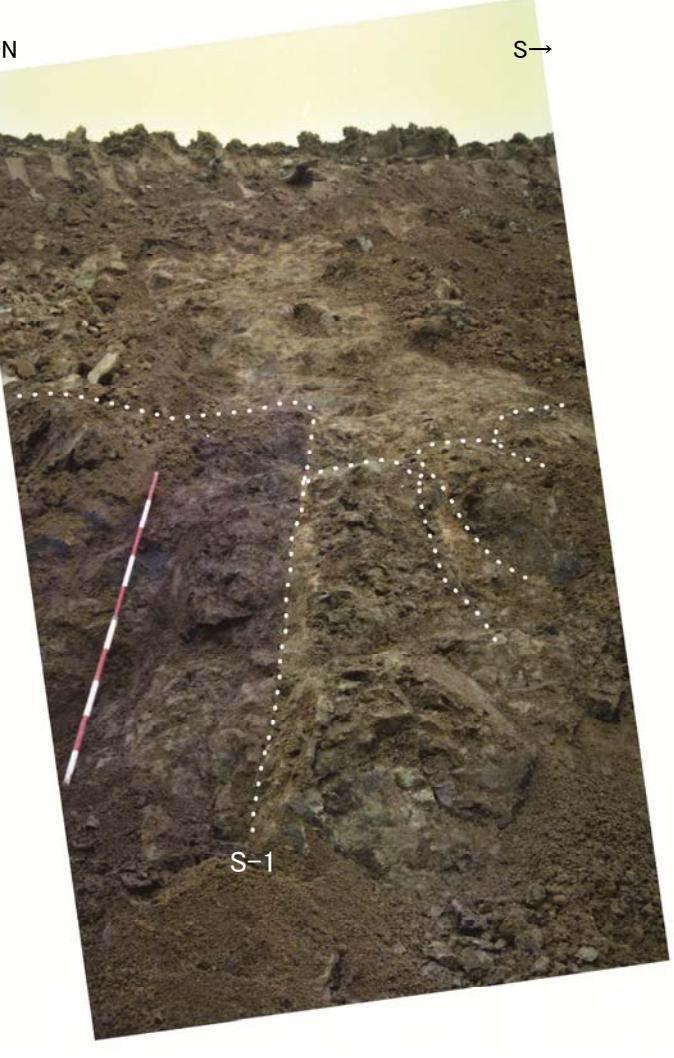
掘削法面 近接写真 (岩盤上面,割れ目,S-1を白点で加筆)

※全景写真,拡大写真にある赤白ポールの長さは2m (赤,白部分が20cmで交互に色分けされている)

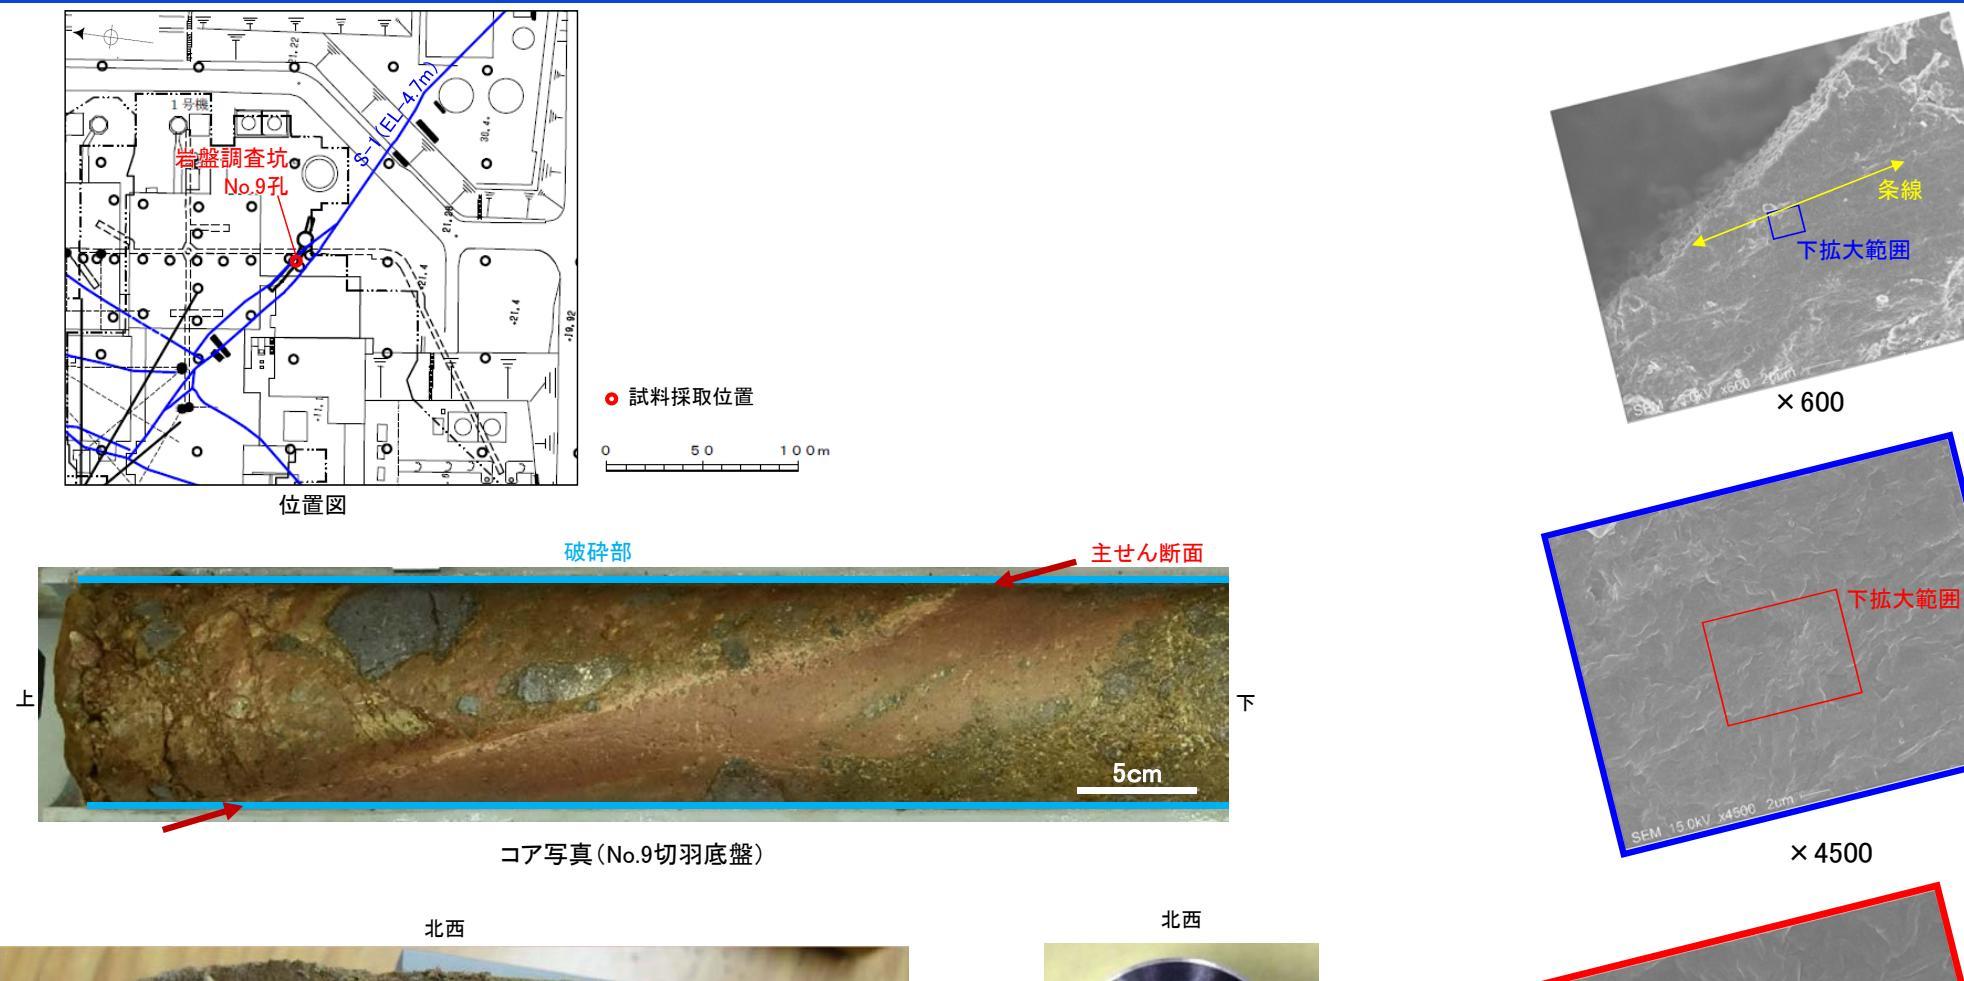
最新面写真(下盤側上面)

・SEM観察により、条線が認められた最新面上における粘土鉱物(スメクタイト)の結晶構造およびその破砕状況を確認した。 ・SEM観察の結果,条線が認められた最新面上に,フレーク状のスメクタイト自形結晶を確認した。 ・このスメクタイト自形結晶に破砕は認められない。

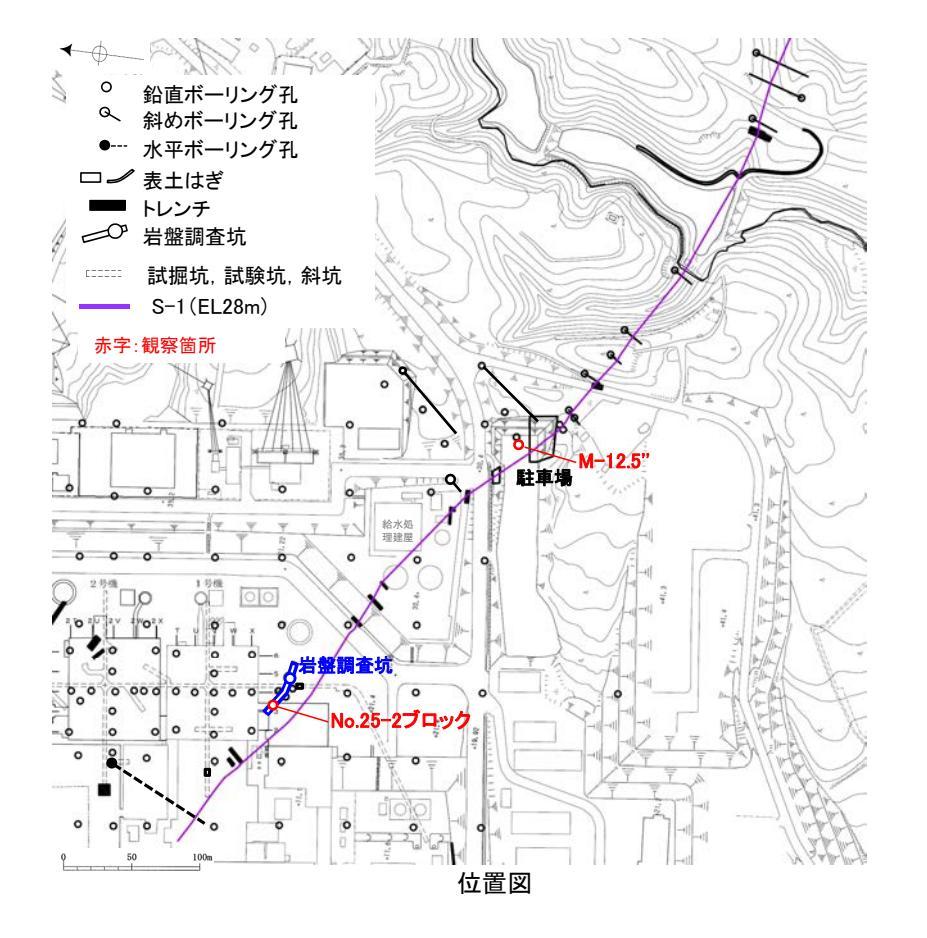
試料名		走向/傾斜 (走向は真北)	条線観察結果	
			条線の レイク <sup>※</sup>	変位センス
No.25-2ブロック(1)	下盤側	N54° W/78° NE	40° R	右横ずれ逆断層
No.25-2ブロック(2)	下盤側	N54° W/78° NE	40° R	右横ずれ逆断層
M−12.5'' (深度50.00m)	上盤側	N51° W/79° NE	65° R	(不明)

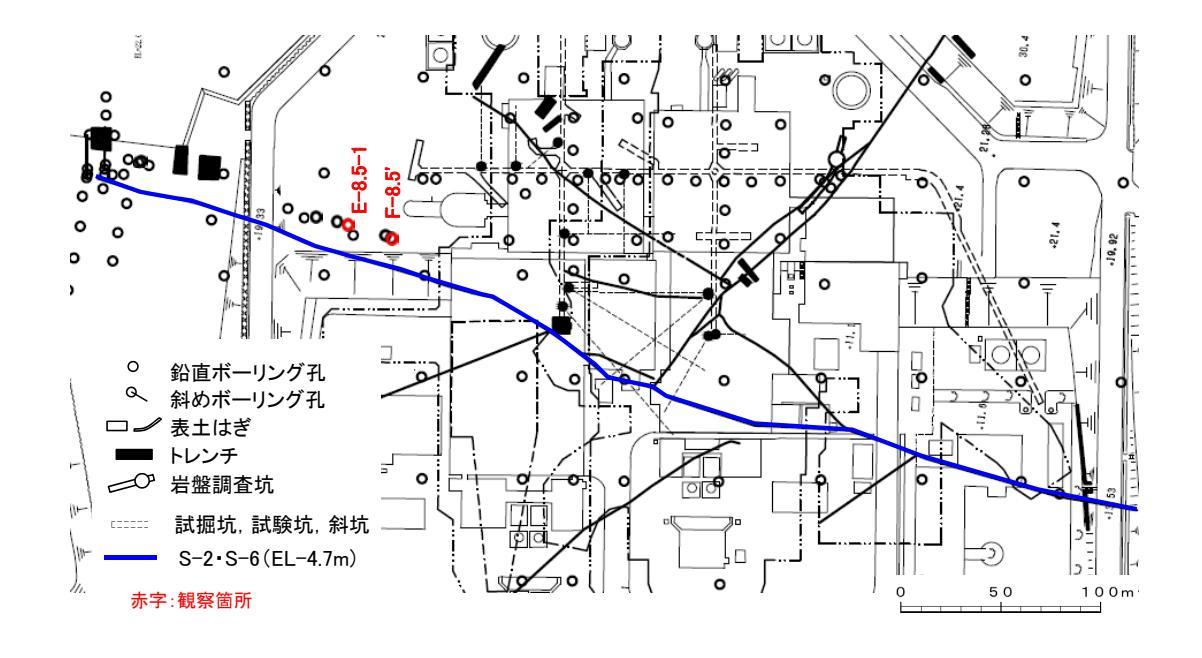
#### (2) 固結した破砕部・粘土状破砕部の運動方向(S-2・S-6) 一位置図-

破砕部の分類	試料採取箇所	調査方法	運動方向
固結した 破砕部	ボーリング F-8.5' (深度8.50m)	薄片観察	正断層センス
粘土状 破砕部	ボーリング F-8.5' (深度8.50m) ボーリング E-8.5-1 (深度8.33m)	薄片観察	逆断層センス
