## 志賀原子力発電所2号炉 敷地の地質・地質構造について

#### 敷地内断層の活動性評価

データ集

### 平成30年7月6日 北陸電力株式会社

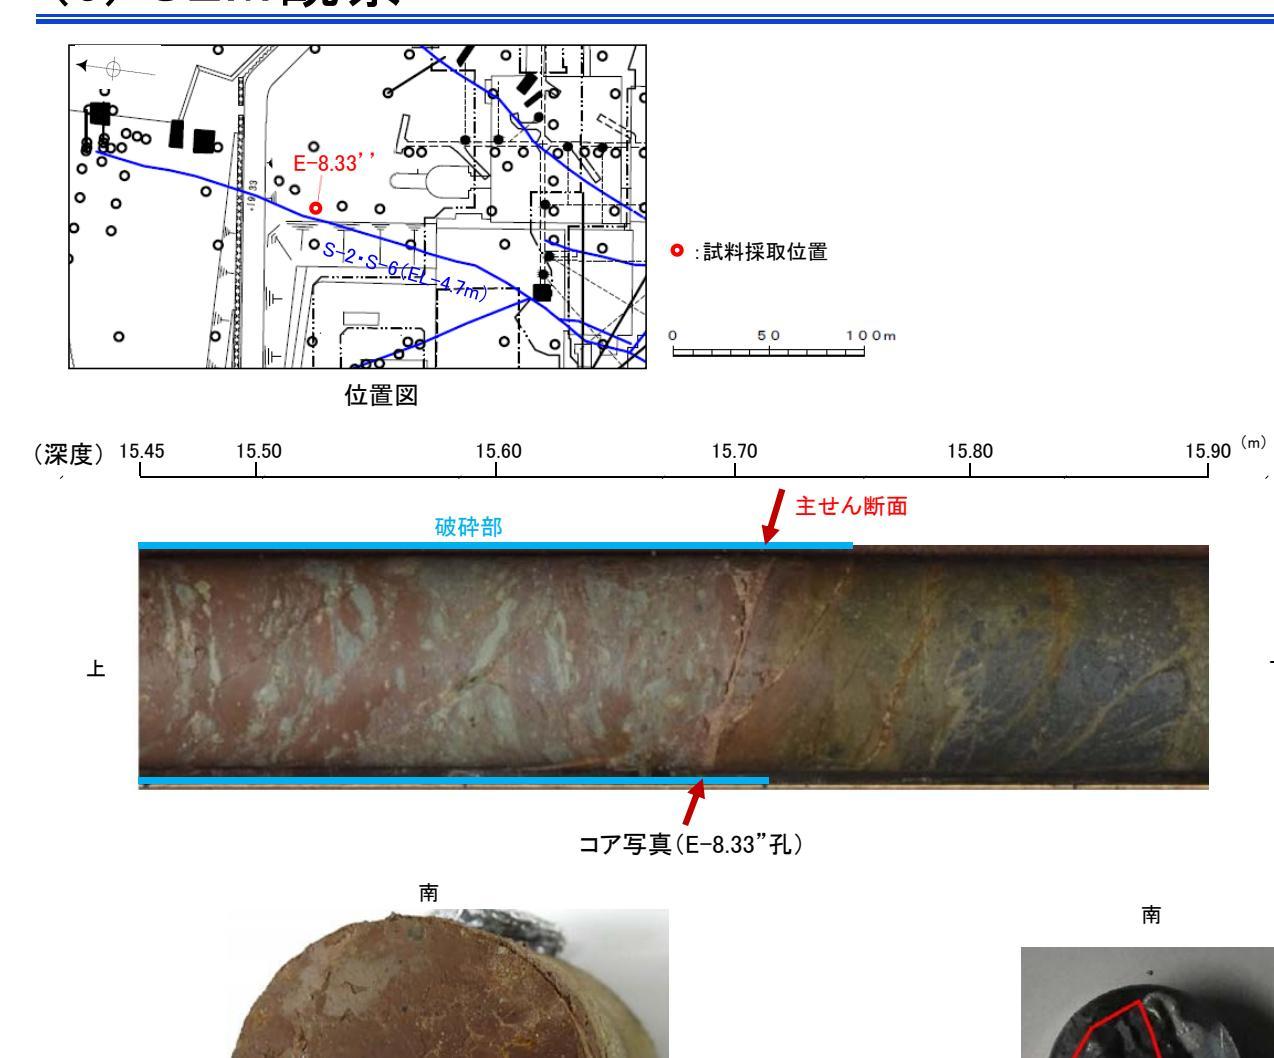
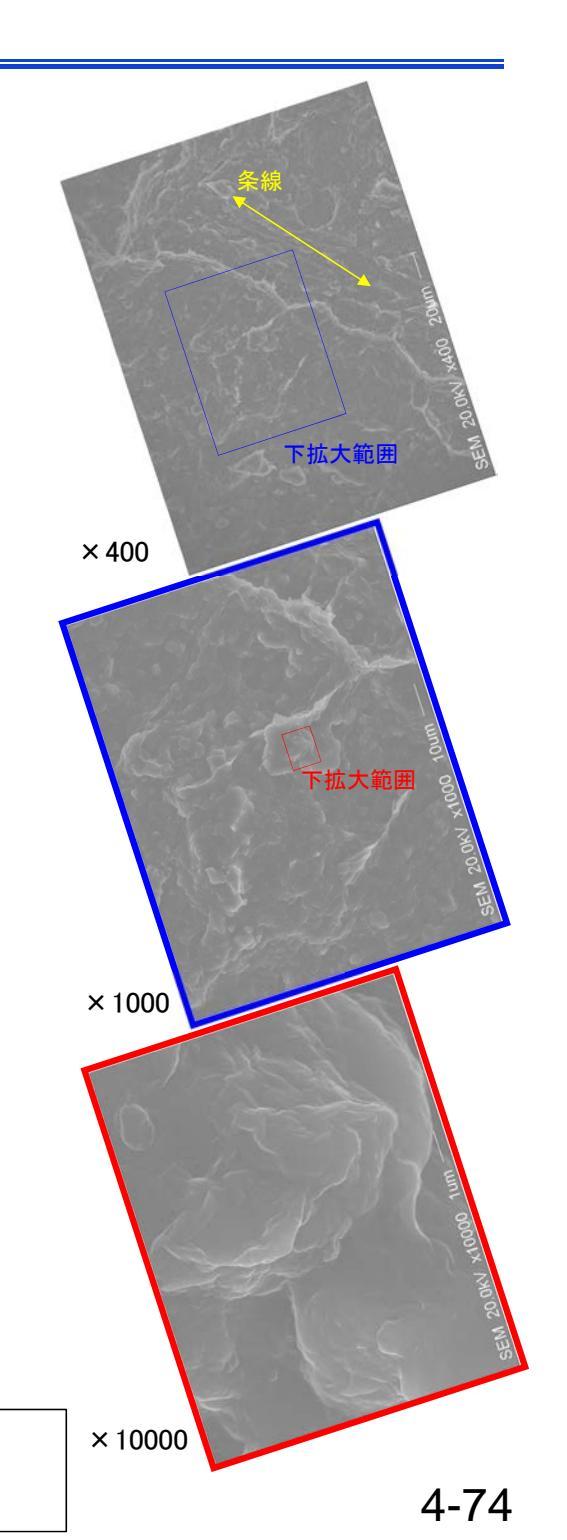
## (6) SEM観察

・SEM観察により,条線が認められた最新面上における粘土鉱物(スメクタイト)の結晶構造およびその破砕状況を観察した。 ・SEM観察の結果,条線が認められた最新面上に,フレーク状のスメクタイト自形結晶を確認した。 ・このスメクタイト自形結晶に破砕は認められない。
