志賀原子力発電所2号炉 敷地の地質・地質構造について

評価対象断層の選定 (コメント回答)

平成31年1月18日 北陸電力株式会社

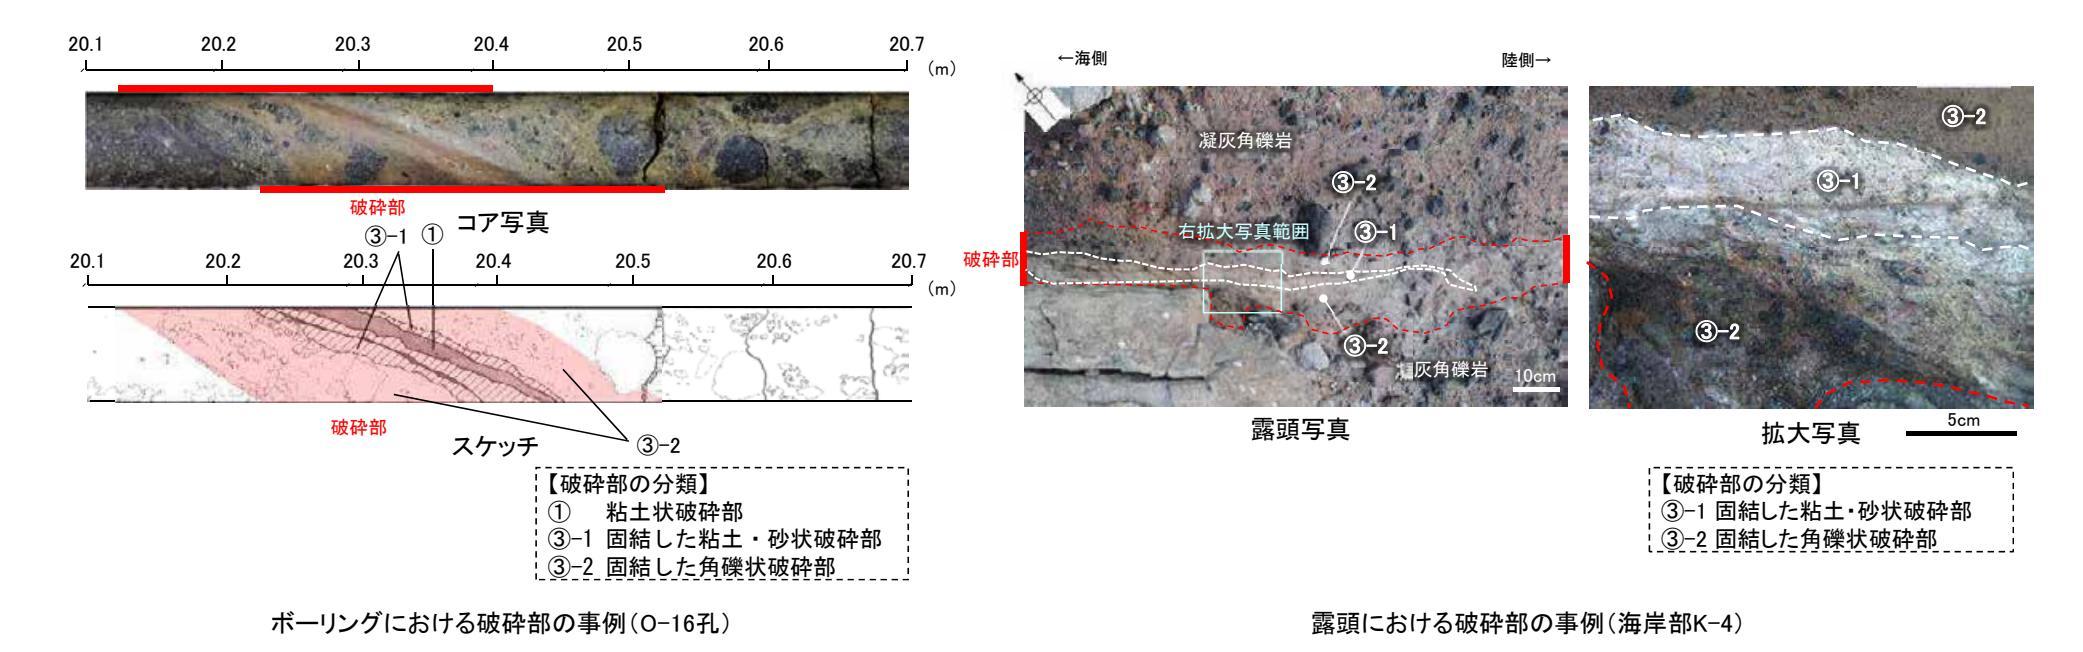
志賀原子力発電所における 破砕部		狩野・村田(1998)による分類	
1	粘土状破砕部	断層ガウジ	断層岩の中で, 手でこわせるほど軟弱で, 粘土状の細粒な基質部が多いもの。
②-1 ②-2	砂状破砕部 角礫状破砕部	断層角礫	断層ガウジに比べて基質が少なく,角礫状 の岩片が多いもの。
3-1 3-2	固結した粘土・砂状破砕部 固結した角礫状破砕部	破砕岩 _{または} カタクレーサイト	基質と岩片が固結しているもの。

・破砕部は、軟質な粘土状破砕部、砂状破砕部、角礫状破砕部と、岩盤と同程度の硬さを有する固結した粘土・砂状破砕部、 固結した角礫状破砕部※(以下、「固結した破砕部」という)に分類される。

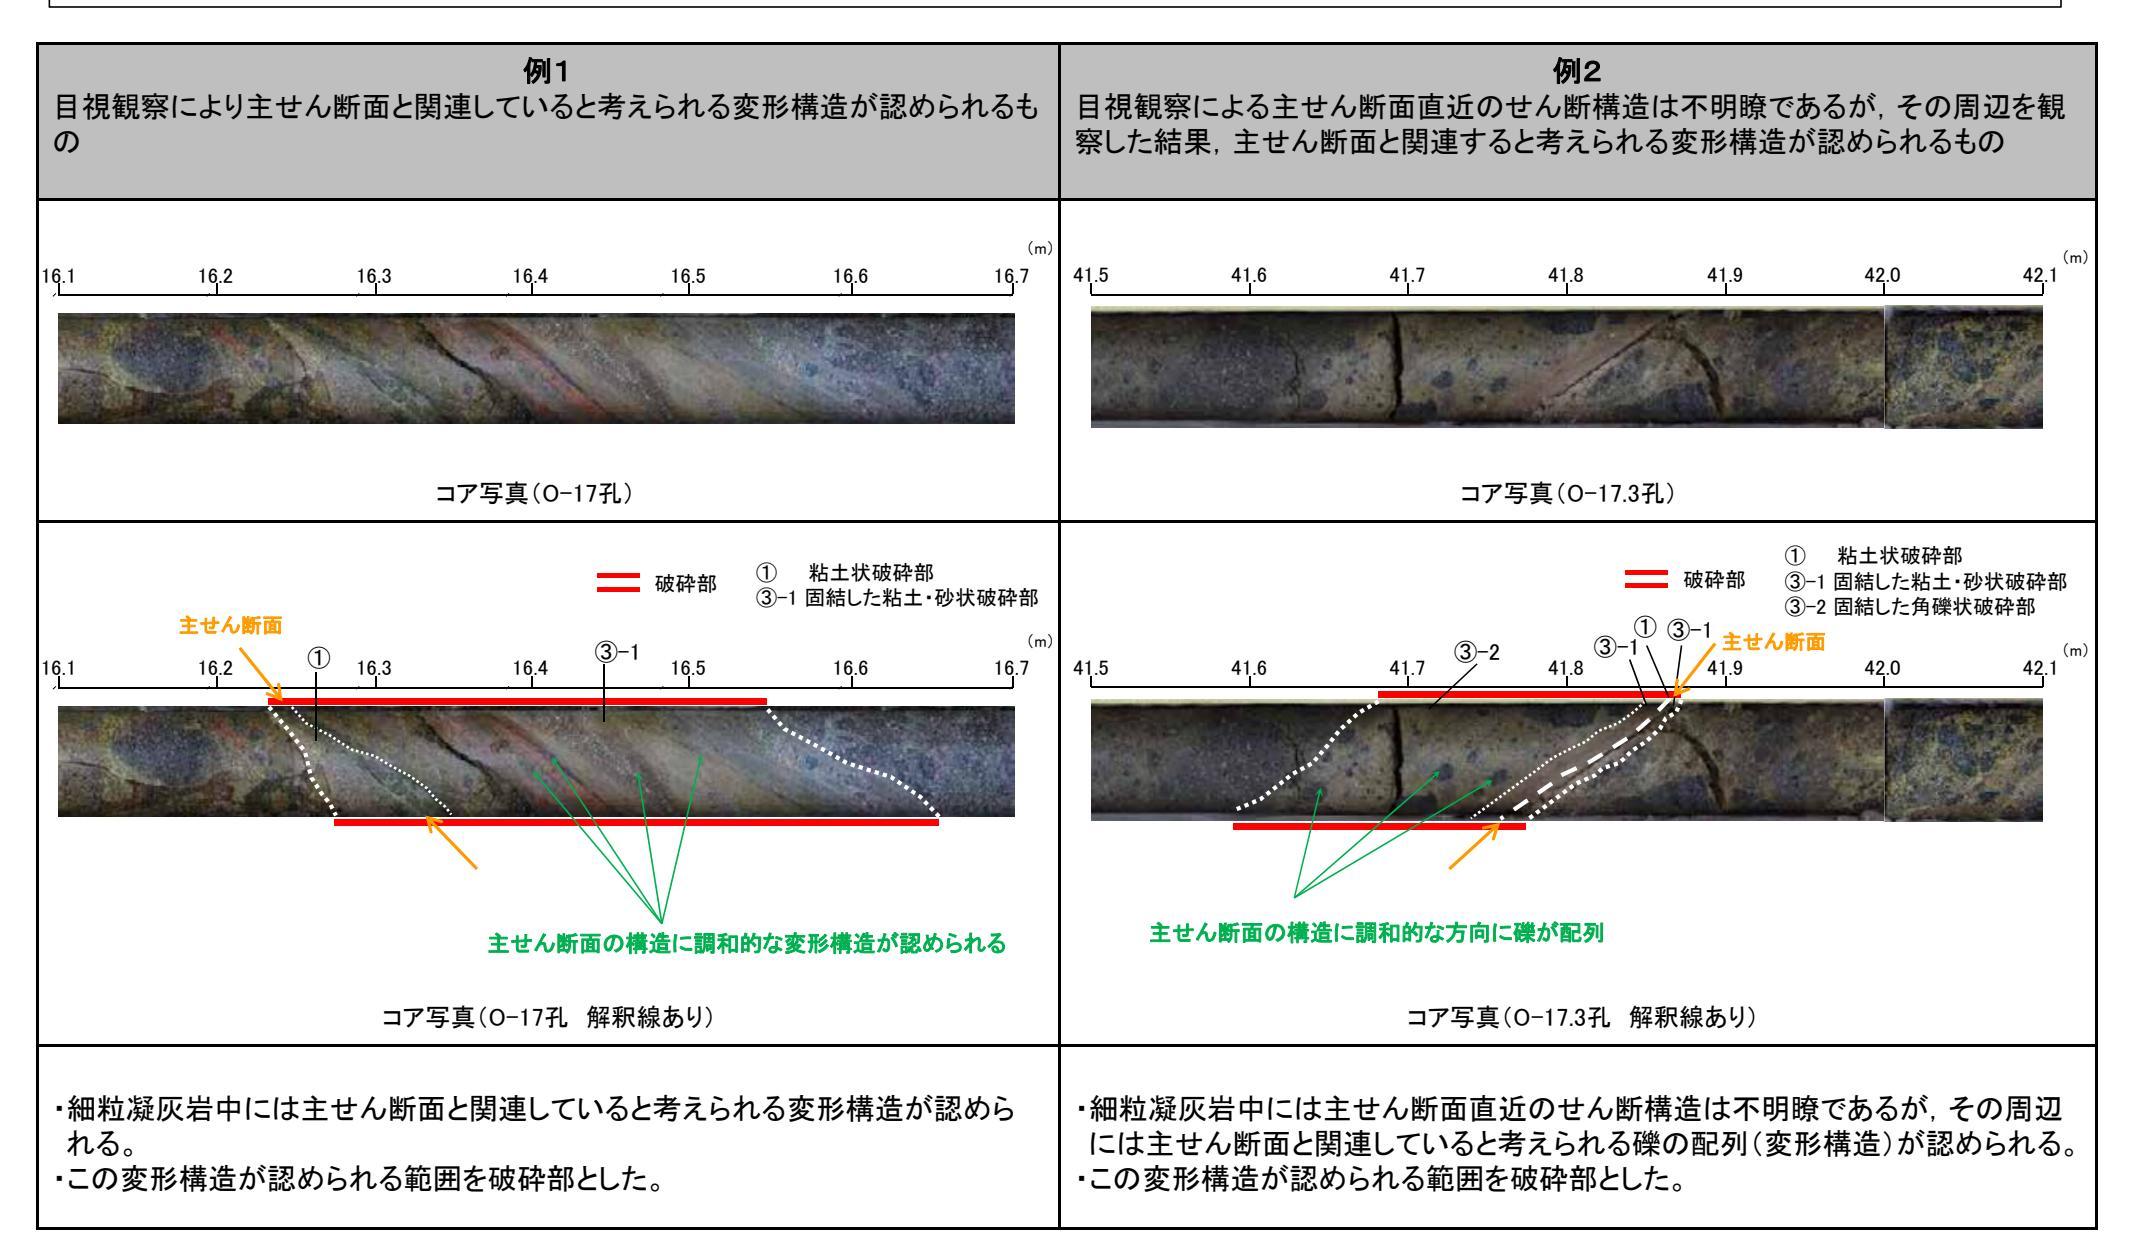
〇前頁で示した破砕部の範囲については、下記に示すとおり、目視観察により主せん断面[※]の直近もしくはその周辺に主せん 断面と関連していると考えられる変形構造が認められる範囲とした。

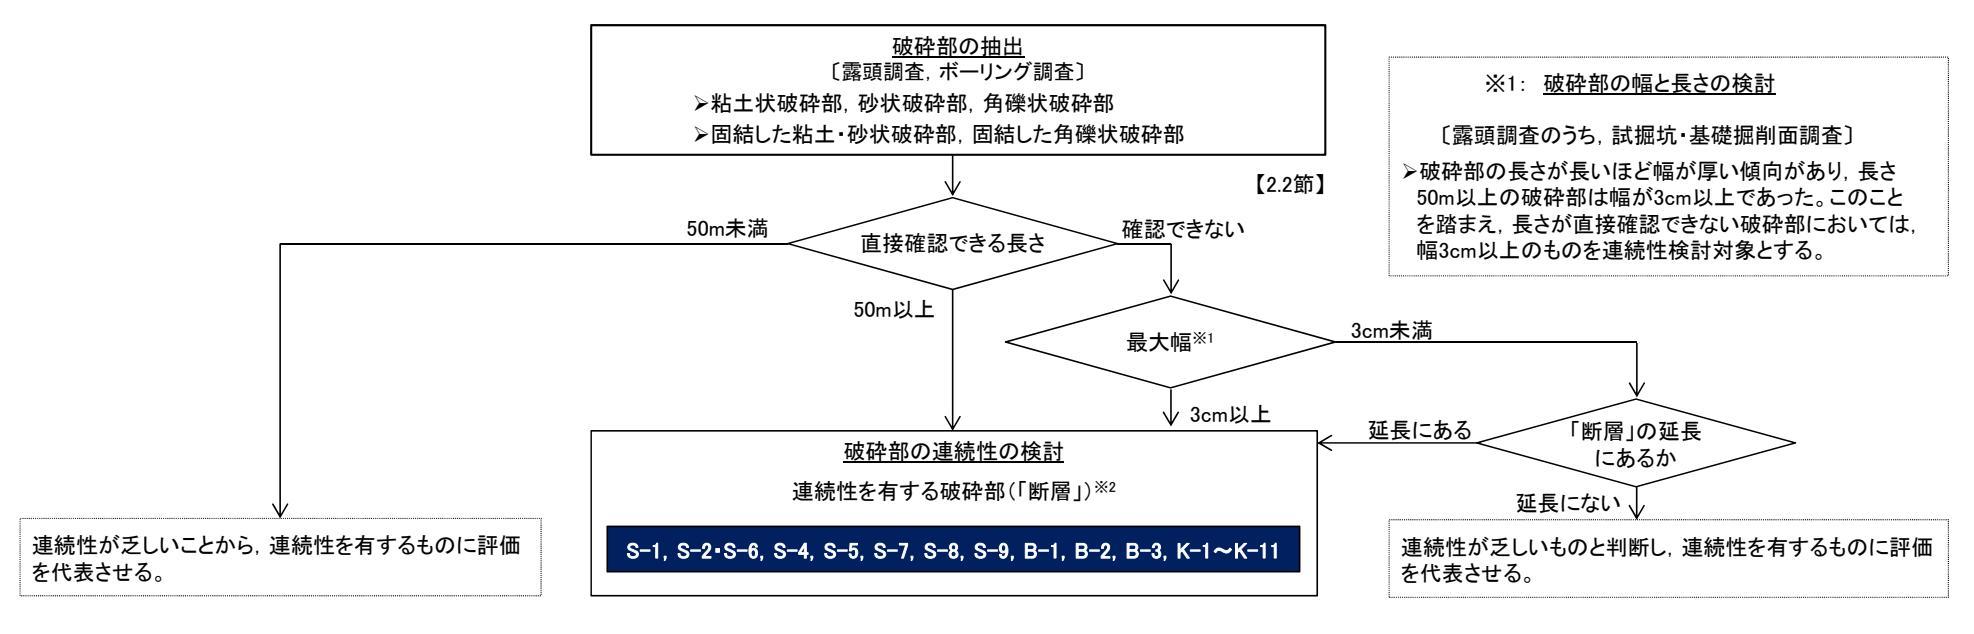
○敷地の断層の抽出にあたっては、すべての不連続面から2.2節で示した破砕部を有するものを抽出した。
 ○下記フローに従い、破砕部の幅と長さについて検討を行い、連続性を有する破砕部を断層として抽出した結果、連続性を有する破砕部(断層)として、S-1、S-2・S-6、S-4、S-5、S-7、S-8、S-9、B-1、B-2、B-3、K-1~K-11の21本が認められる。

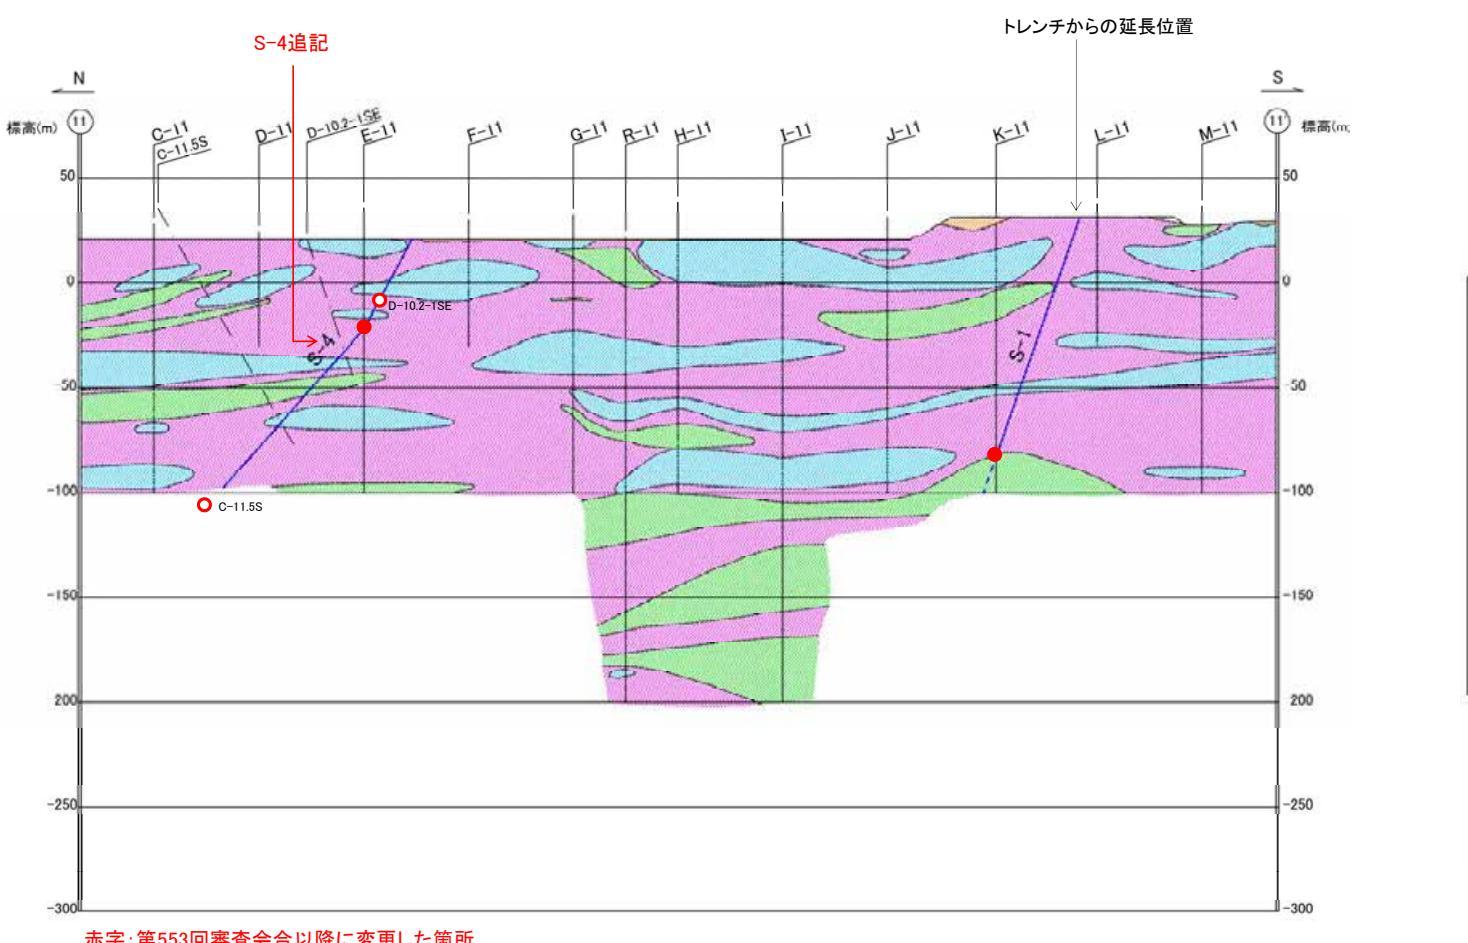
【11-11'断面】

断層線の実線は、破砕部が認められた箇所 までとした。破線は、断層が延びていないこと を確認した箇所までとし、端部が確認できて いない場合は地質鉛直断面図の範囲内で深 部の境界線まで連続させた。

赤字:第553回審査会合以降に変更した箇所 (S-4の延長に伴い, S-4を追記)

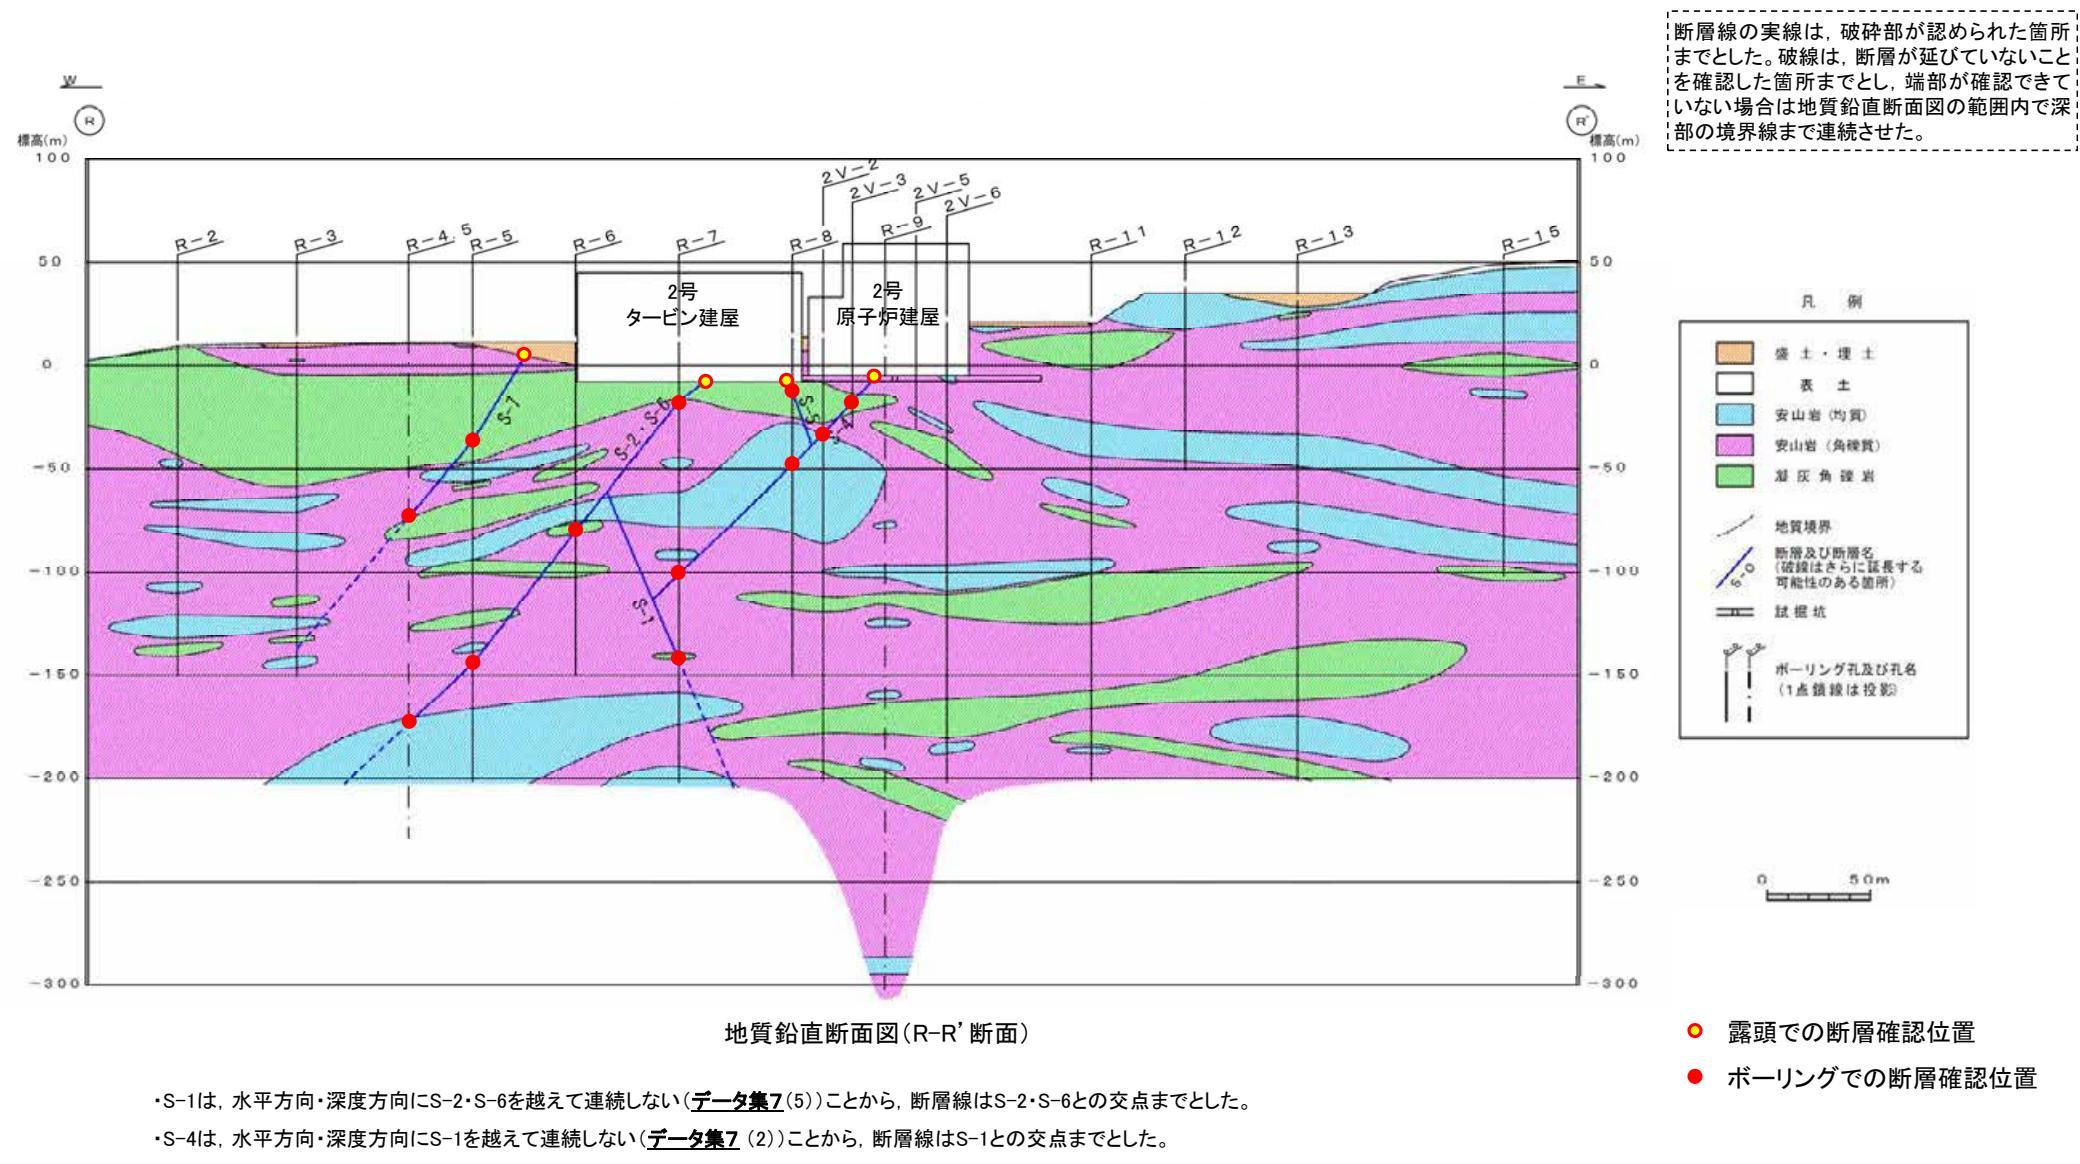
【R-R'断面】

・S-5は、水平方向・深度方向にS-4を越えて連続しない(データ集7(11))ことから、断層線はS-4との交点までとした。

・S-7の深部については、R-3孔において想定延長位置に認められないため、断層線(破線)はその地点までとした。(データ集10-0-46~50)

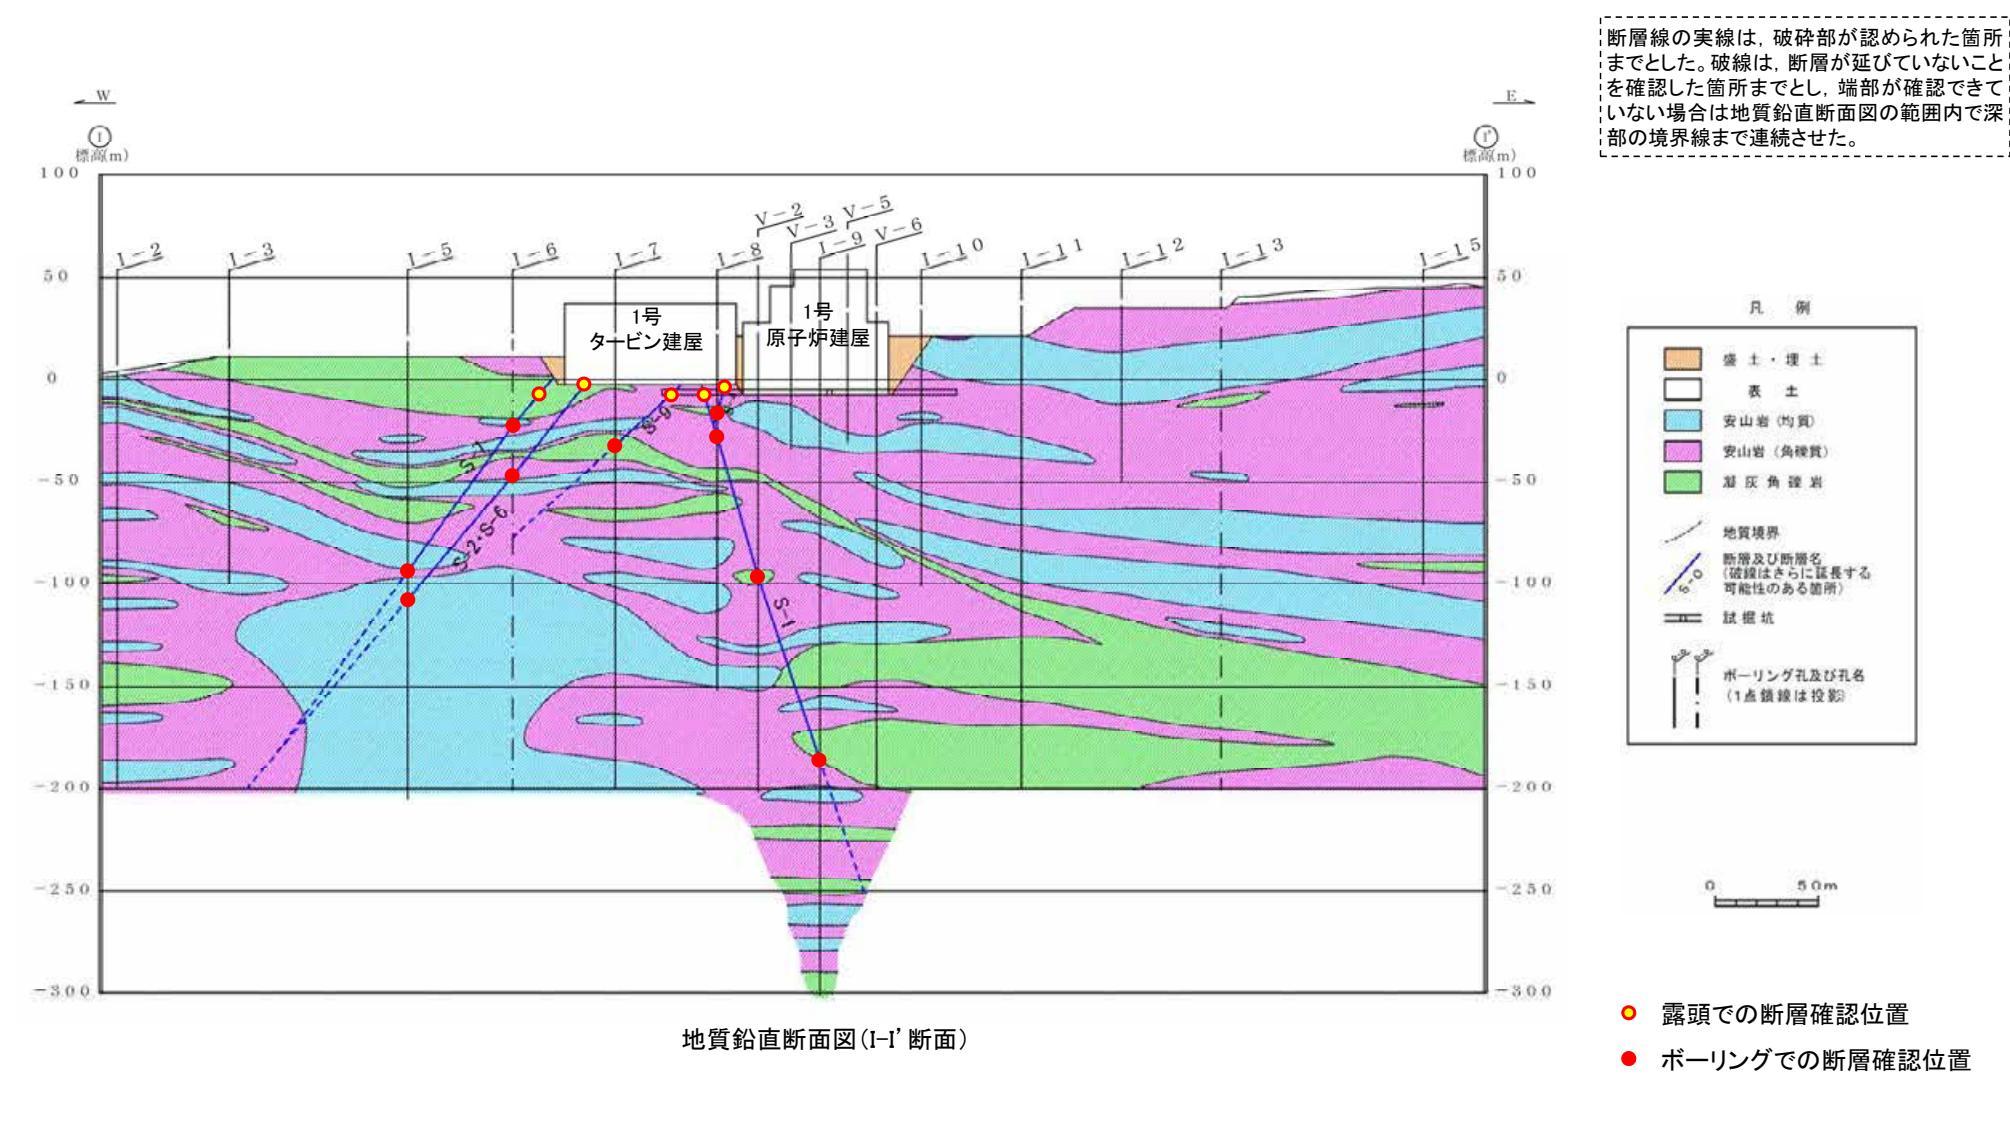
【I-I'断面】

・S-4は, 水平方向・深度方向にS-1を越えて連続しない(<u>データ集7</u>(2))ことから, 断層線はS-1との交点までとした。

・S-7は、水平方向・深度方向にS-2・S-6を越えて連続しない(データ集7(8))ことから、断層線(破線)はS-2・S-6との交点までとした。

・S-9の深部については、I-6孔において想定延長位置に認められないため、断層線(破線)はその地点までとした。(データ集10 P.10-8-26~31)

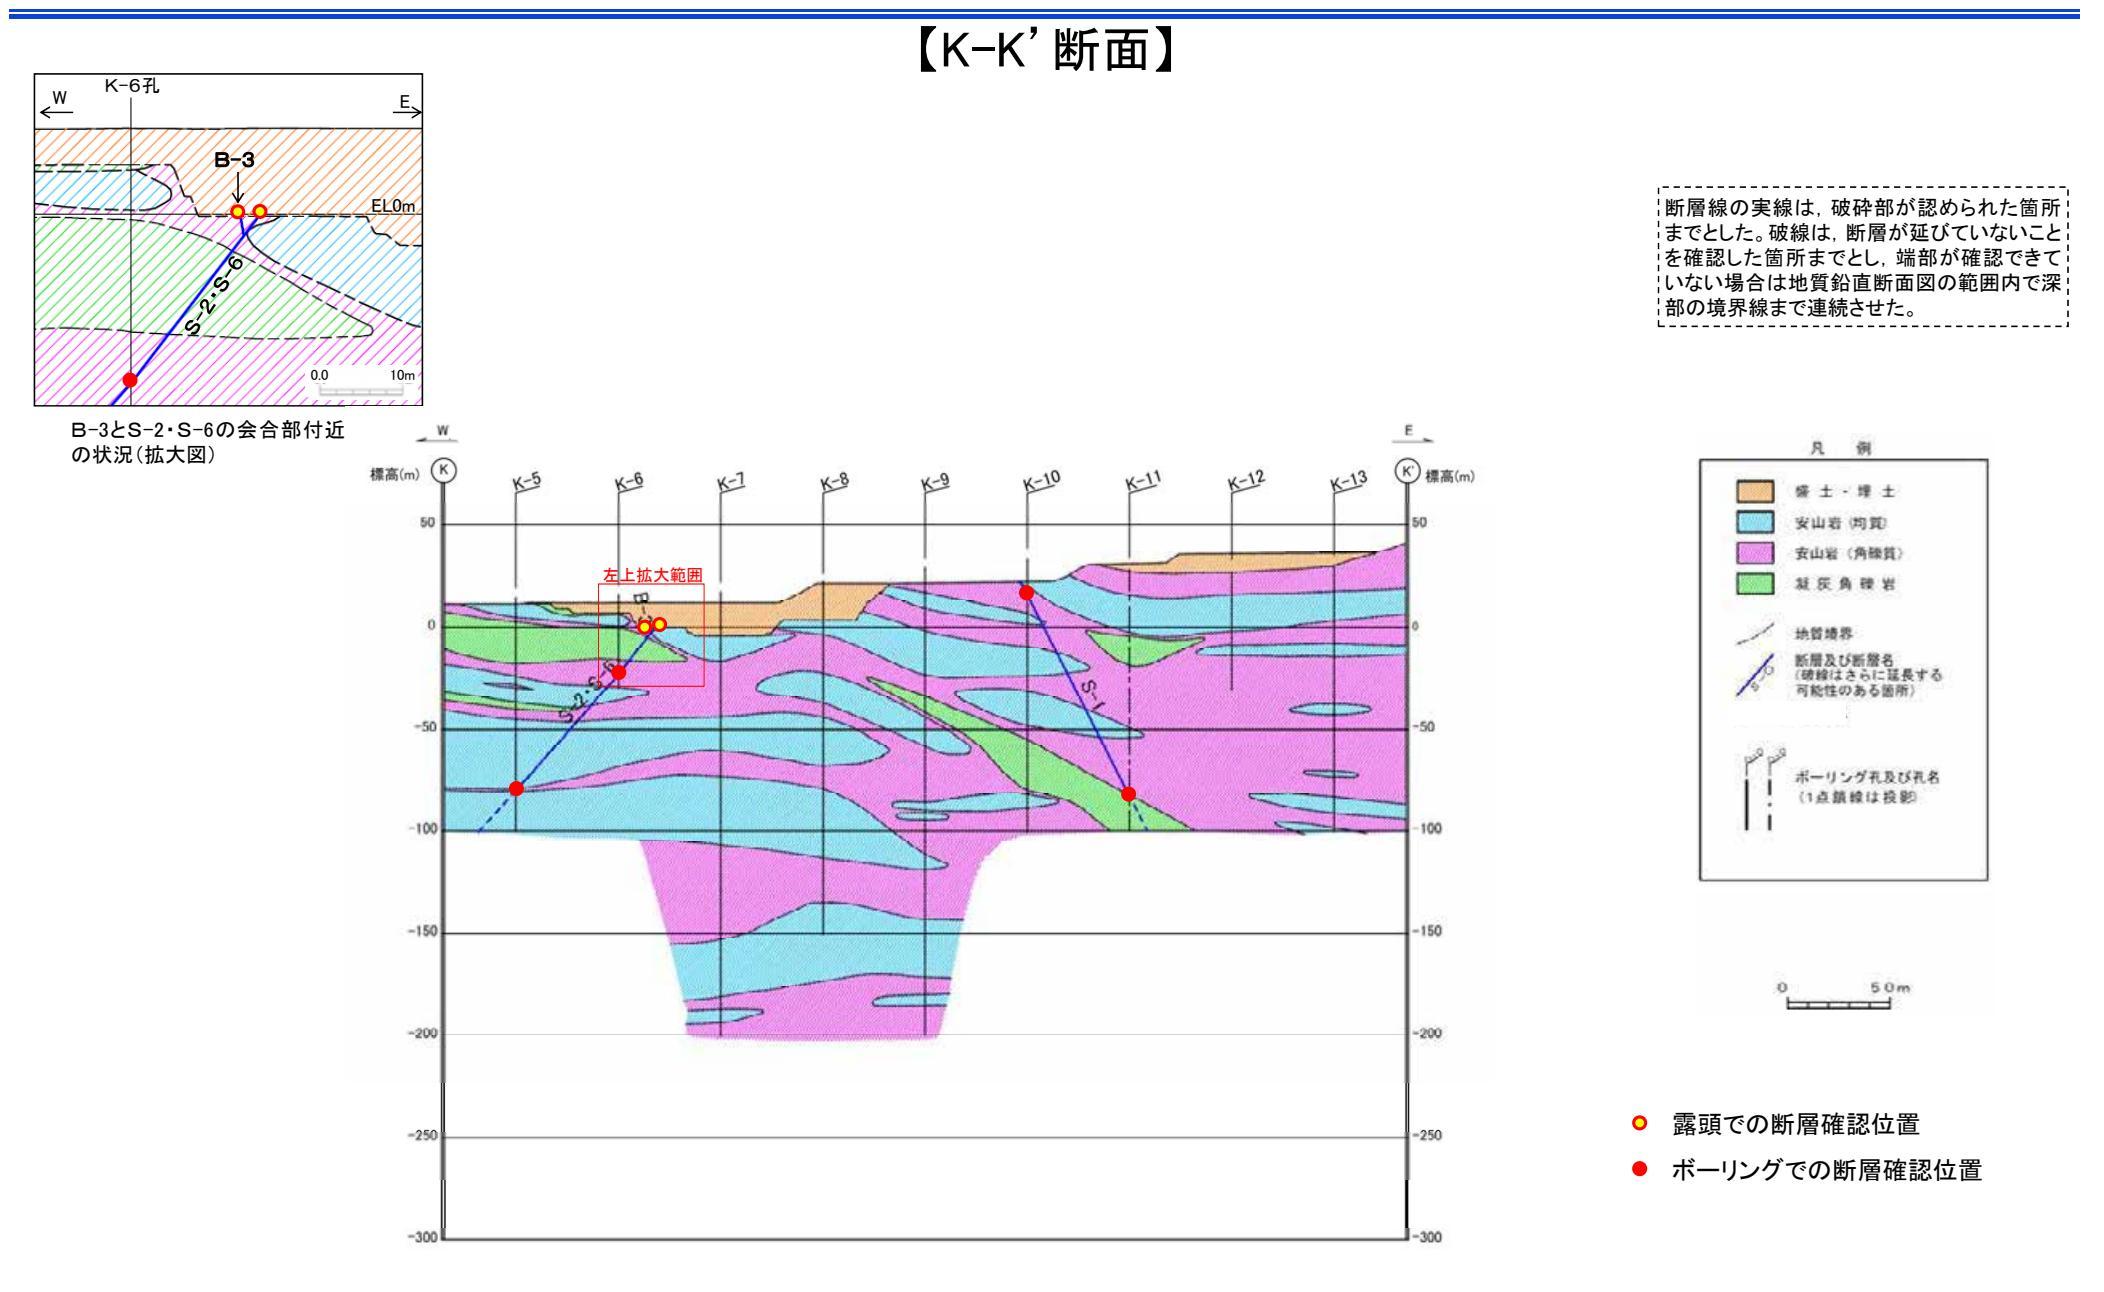
地質鉛直断面図(K-K'断面)

・B-3は、水平方向・深度方向にS-2・S-6を越えて連続しない(データ集7(10))ことから、断層線はS-2・S-6との交点までとした。

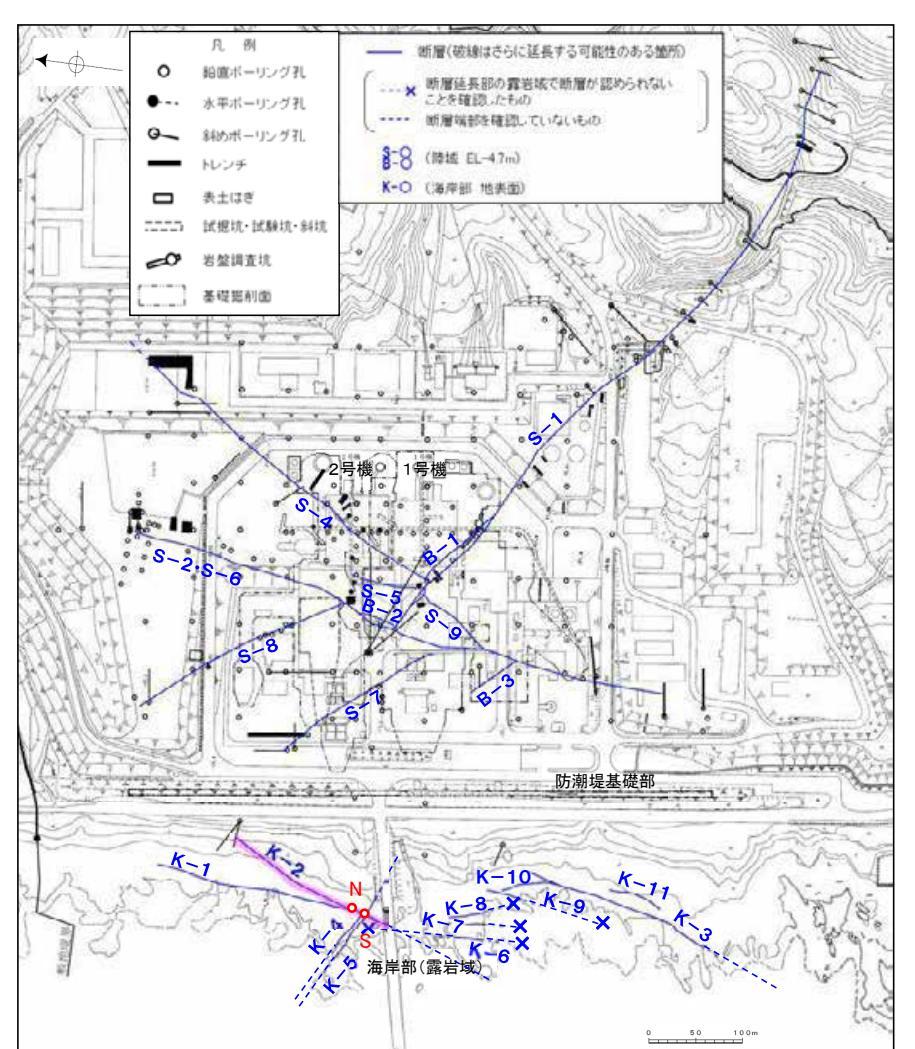
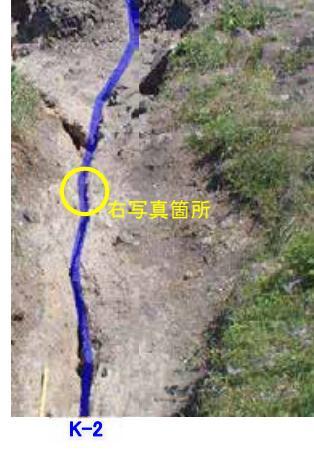
K-2写真 遠景(N地点)

●K-2断層
 ・概ね南北走向(一般走向N19°E),東傾斜(72°SE^{※1})で,全長 180m以上である。
 ・破砕部は、固結した破砕部^{※2}からなる。
 ・破砕部の幅は平均20cm(最大46cm)である。

※2取水路トンネル施工時のスケッチにおいて、粘土の記載(データ集5 P.5-63)があったが、周辺のボーリングデータ (データ集5 P.5-60~61)や海岸露頭においてK-2全体が固結した破砕部のみからなることを踏まえると、固結した 破砕部周辺への水の浸透等の影響によるものと考えられ、粘土状破砕部ではないと判断した。このことについて、コ メントNo.64で深部方向のデータの充実が求められているため、K-2の活動性評価に併せ、次回以降説明予定。

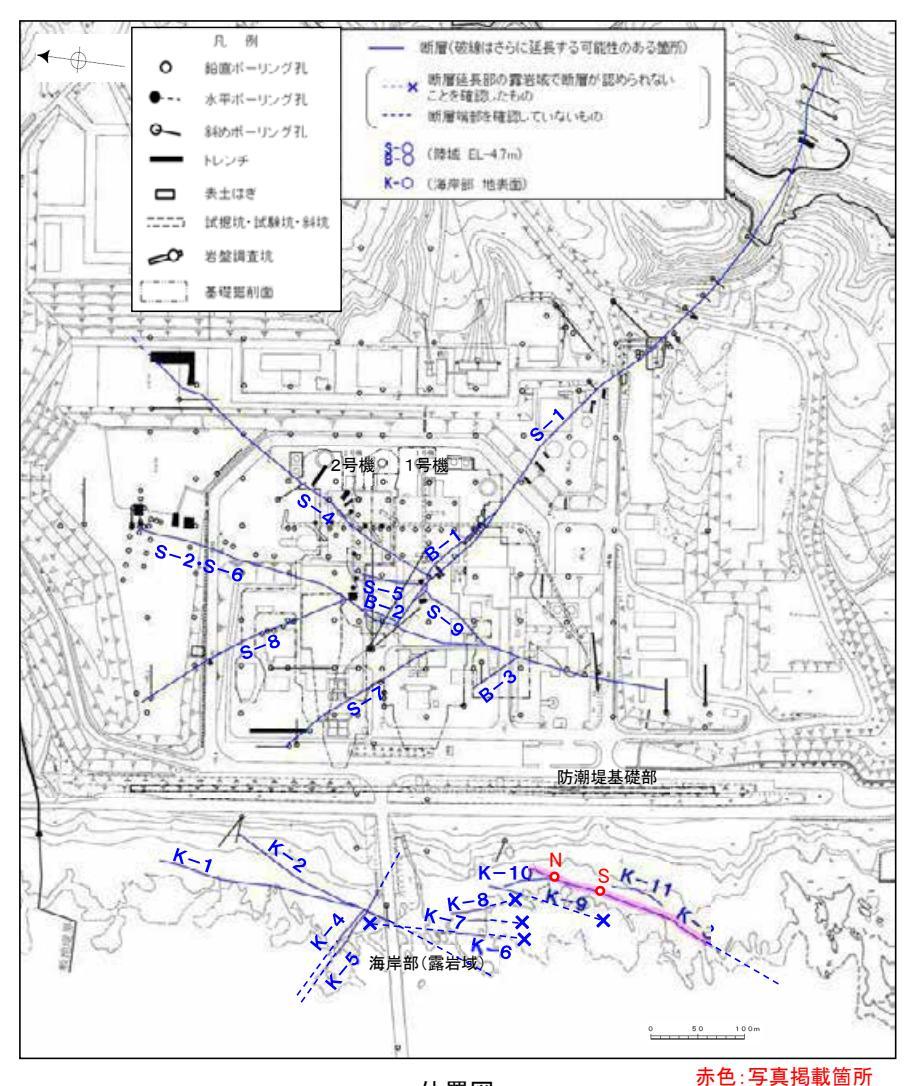
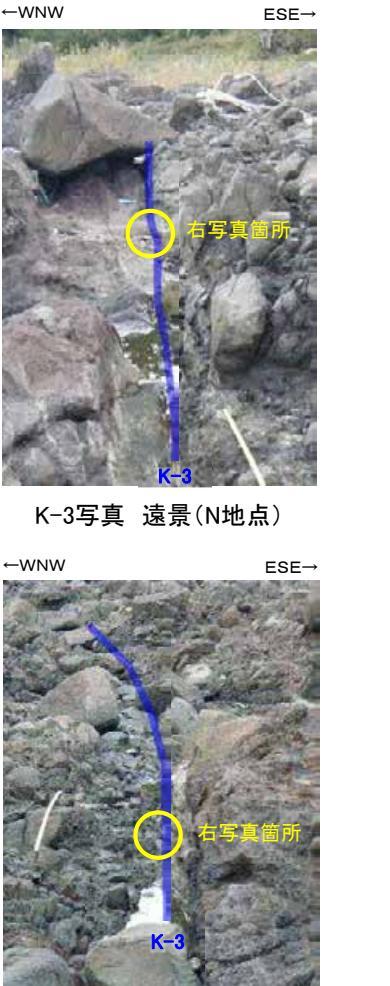
K-3写真 遠景(S地点)

- ・概ね南北走向(一般走向N16°E), 東傾斜(70°SE^{**})で, 全長 200m以上である。
- ・破砕部は、固結した破砕部からなる。
- ・破砕部の幅は平均15cm(最大19cm)である。

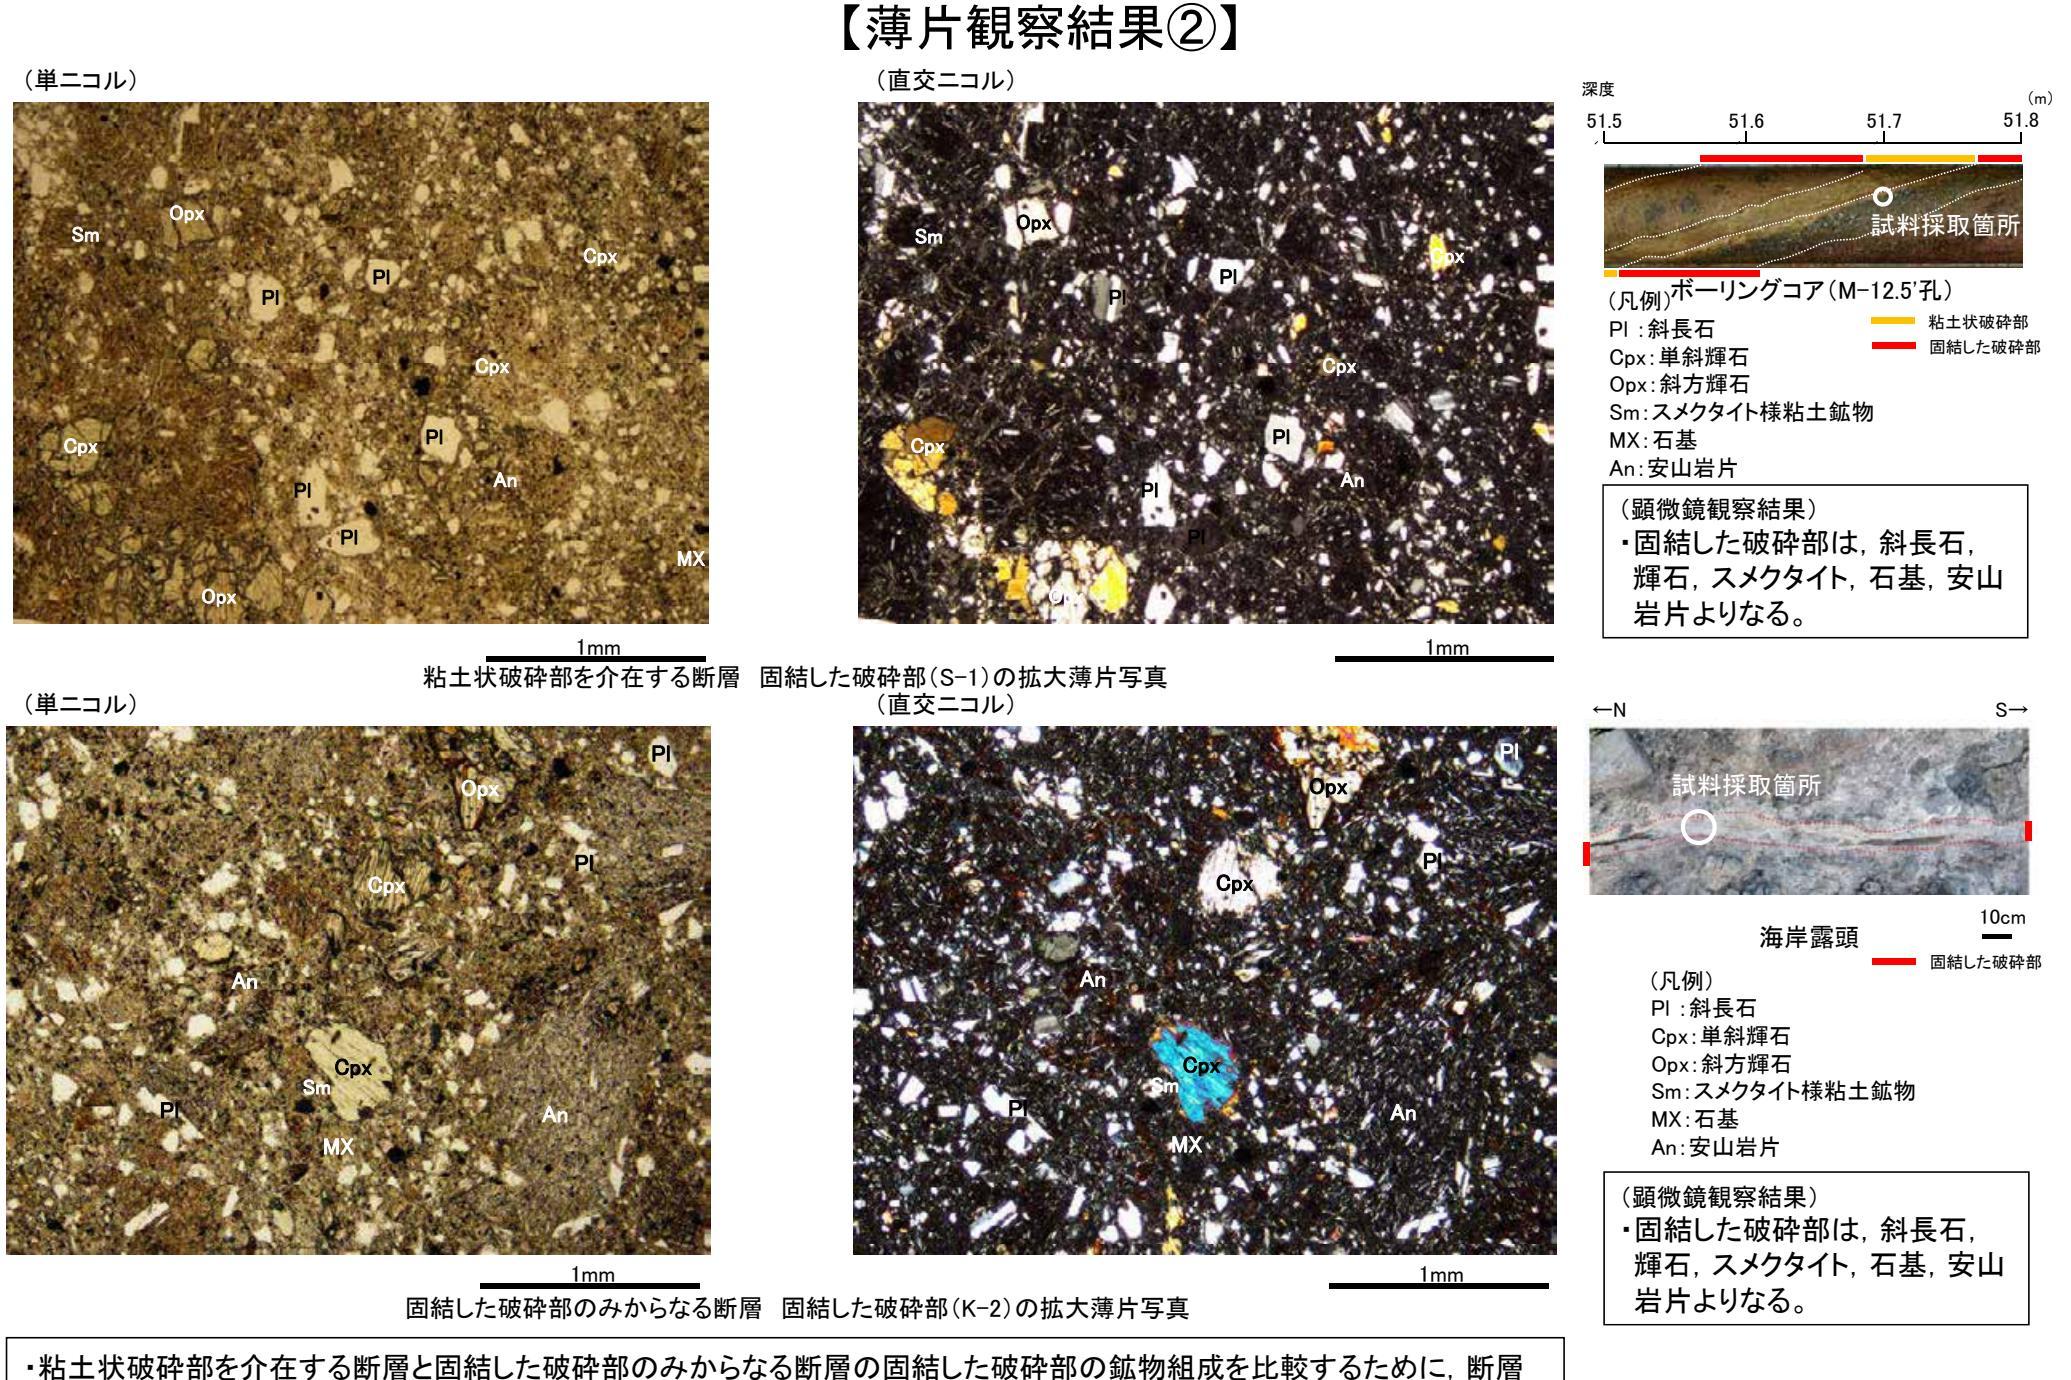
・粘土状破砕部を介在する断層と固結した破砕部のみからなる断層の固結した破砕部の鉱物組成を比較するために、断層 規模の大きいS-1とK-2の薄片により観察を実施した結果、粘土状破砕部を介在する断層と固結した破砕部のみからなる断 層の固結した破砕部は、造岩鉱物及び変質鉱物の分布状況(結晶の大きさや基質と結晶の割合等)は、ほぼ同じである。
第553回審査会合 資料2 P.69 一部修正 コメントNo.49の回答反映済

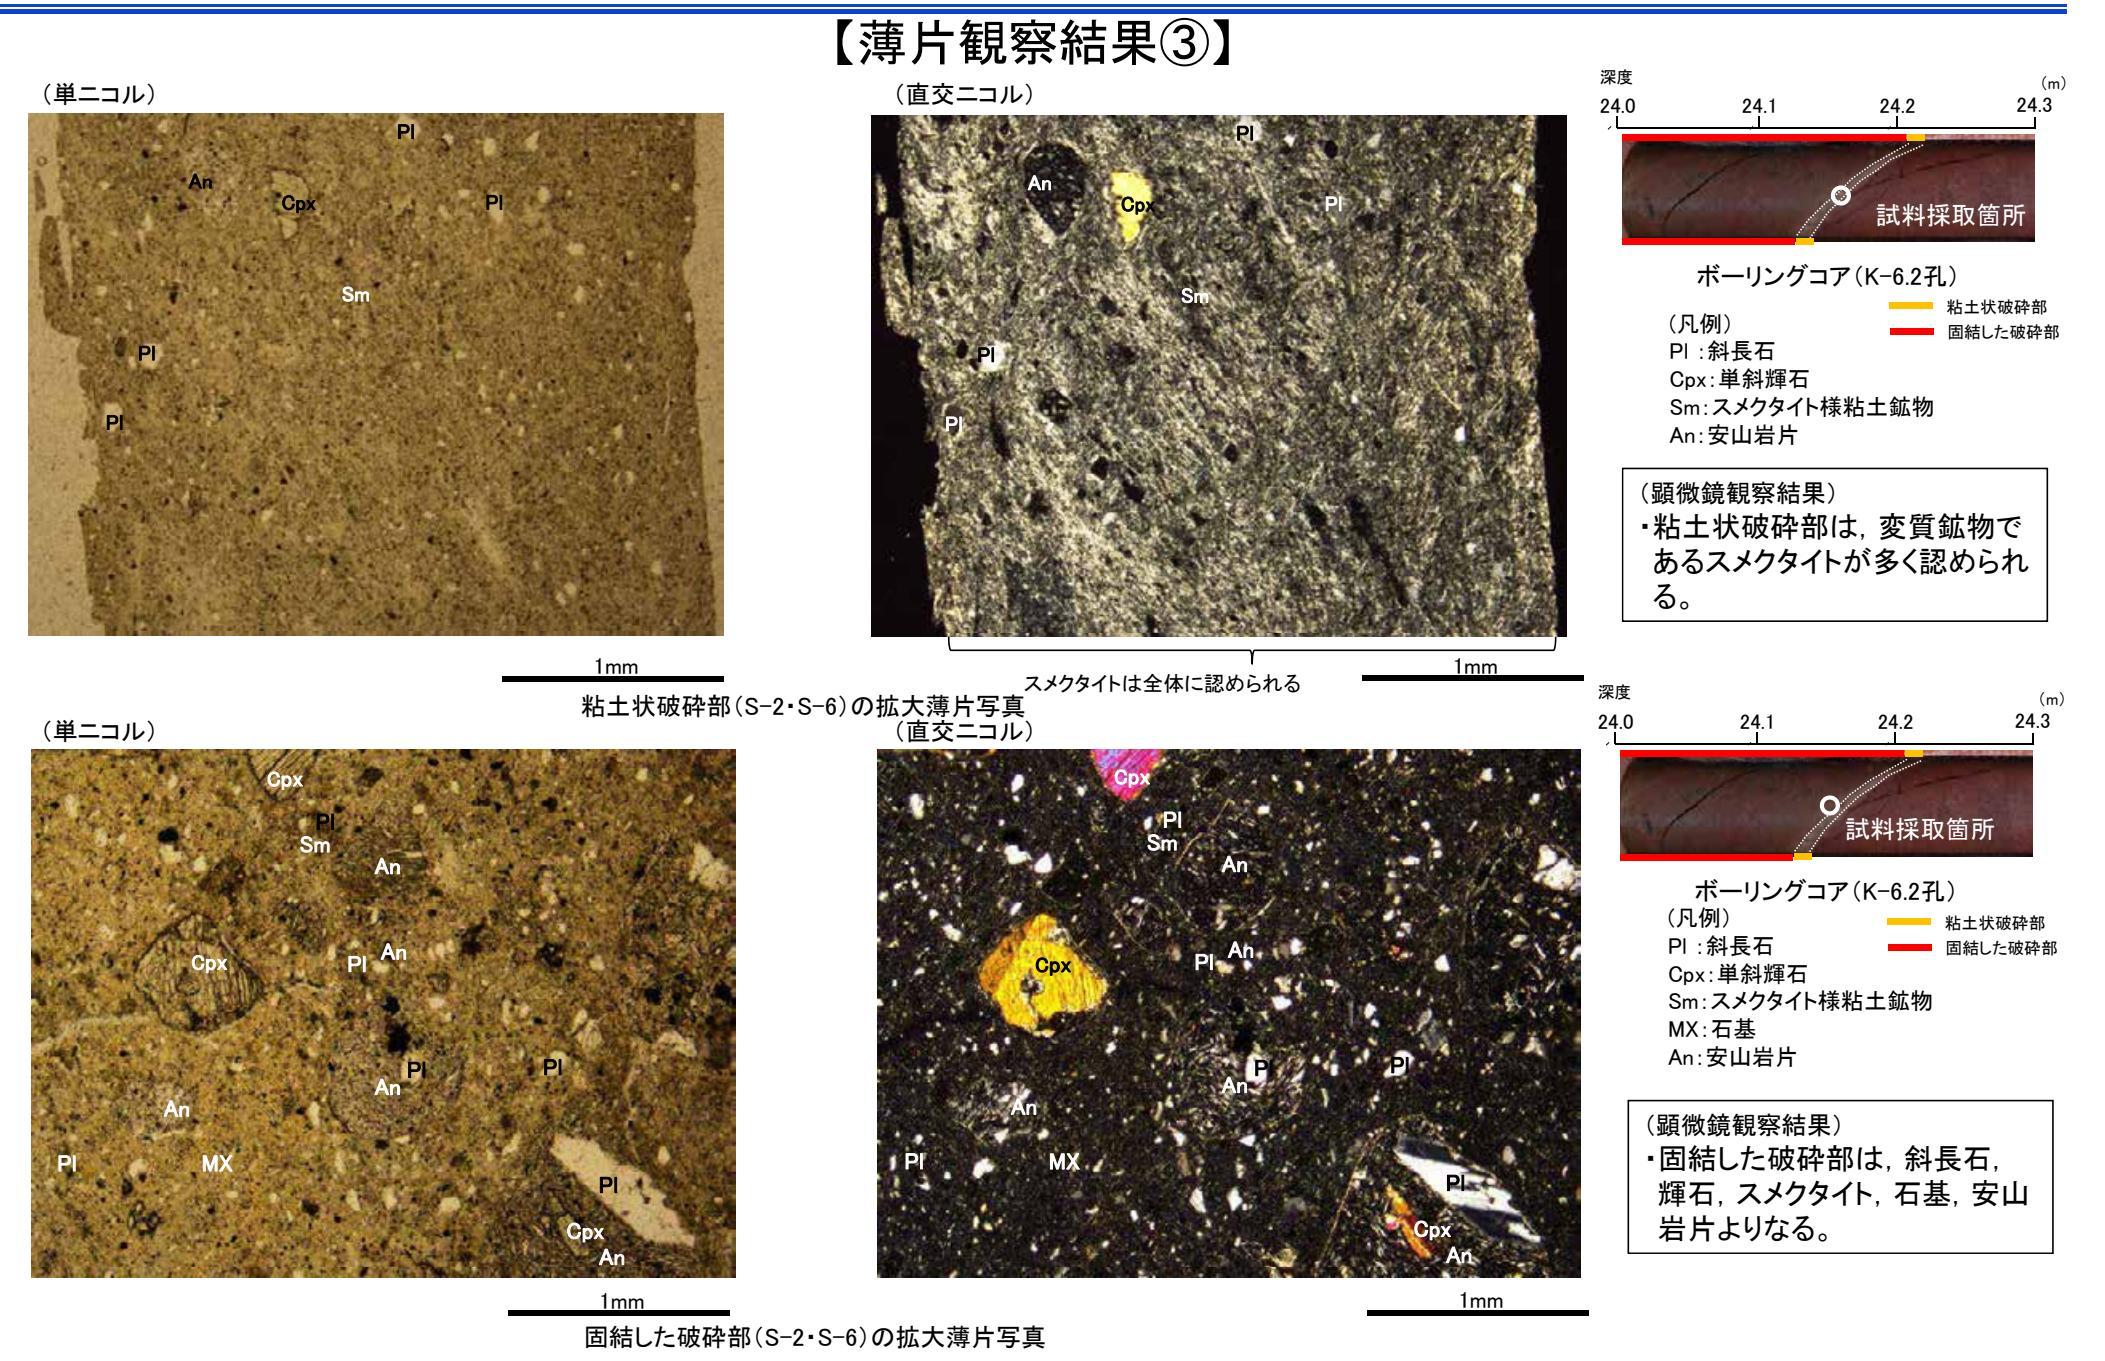
・粘土状破砕部と固結した破砕部の鉱物組成を比較するために、断層規模の大きいS-2・S-6の薄片により観察を実施した 結果、粘土状破砕部は固結した破砕部に比べ、造岩鉱物は少なく、変質鉱物であるスメクタイトが多く認められる。
