志賀原子力発電所2号炉 敷地の地質・地質構造について

評価対象断層の選定 (コメント回答)

平成31年1月18日 北陸電力株式会社

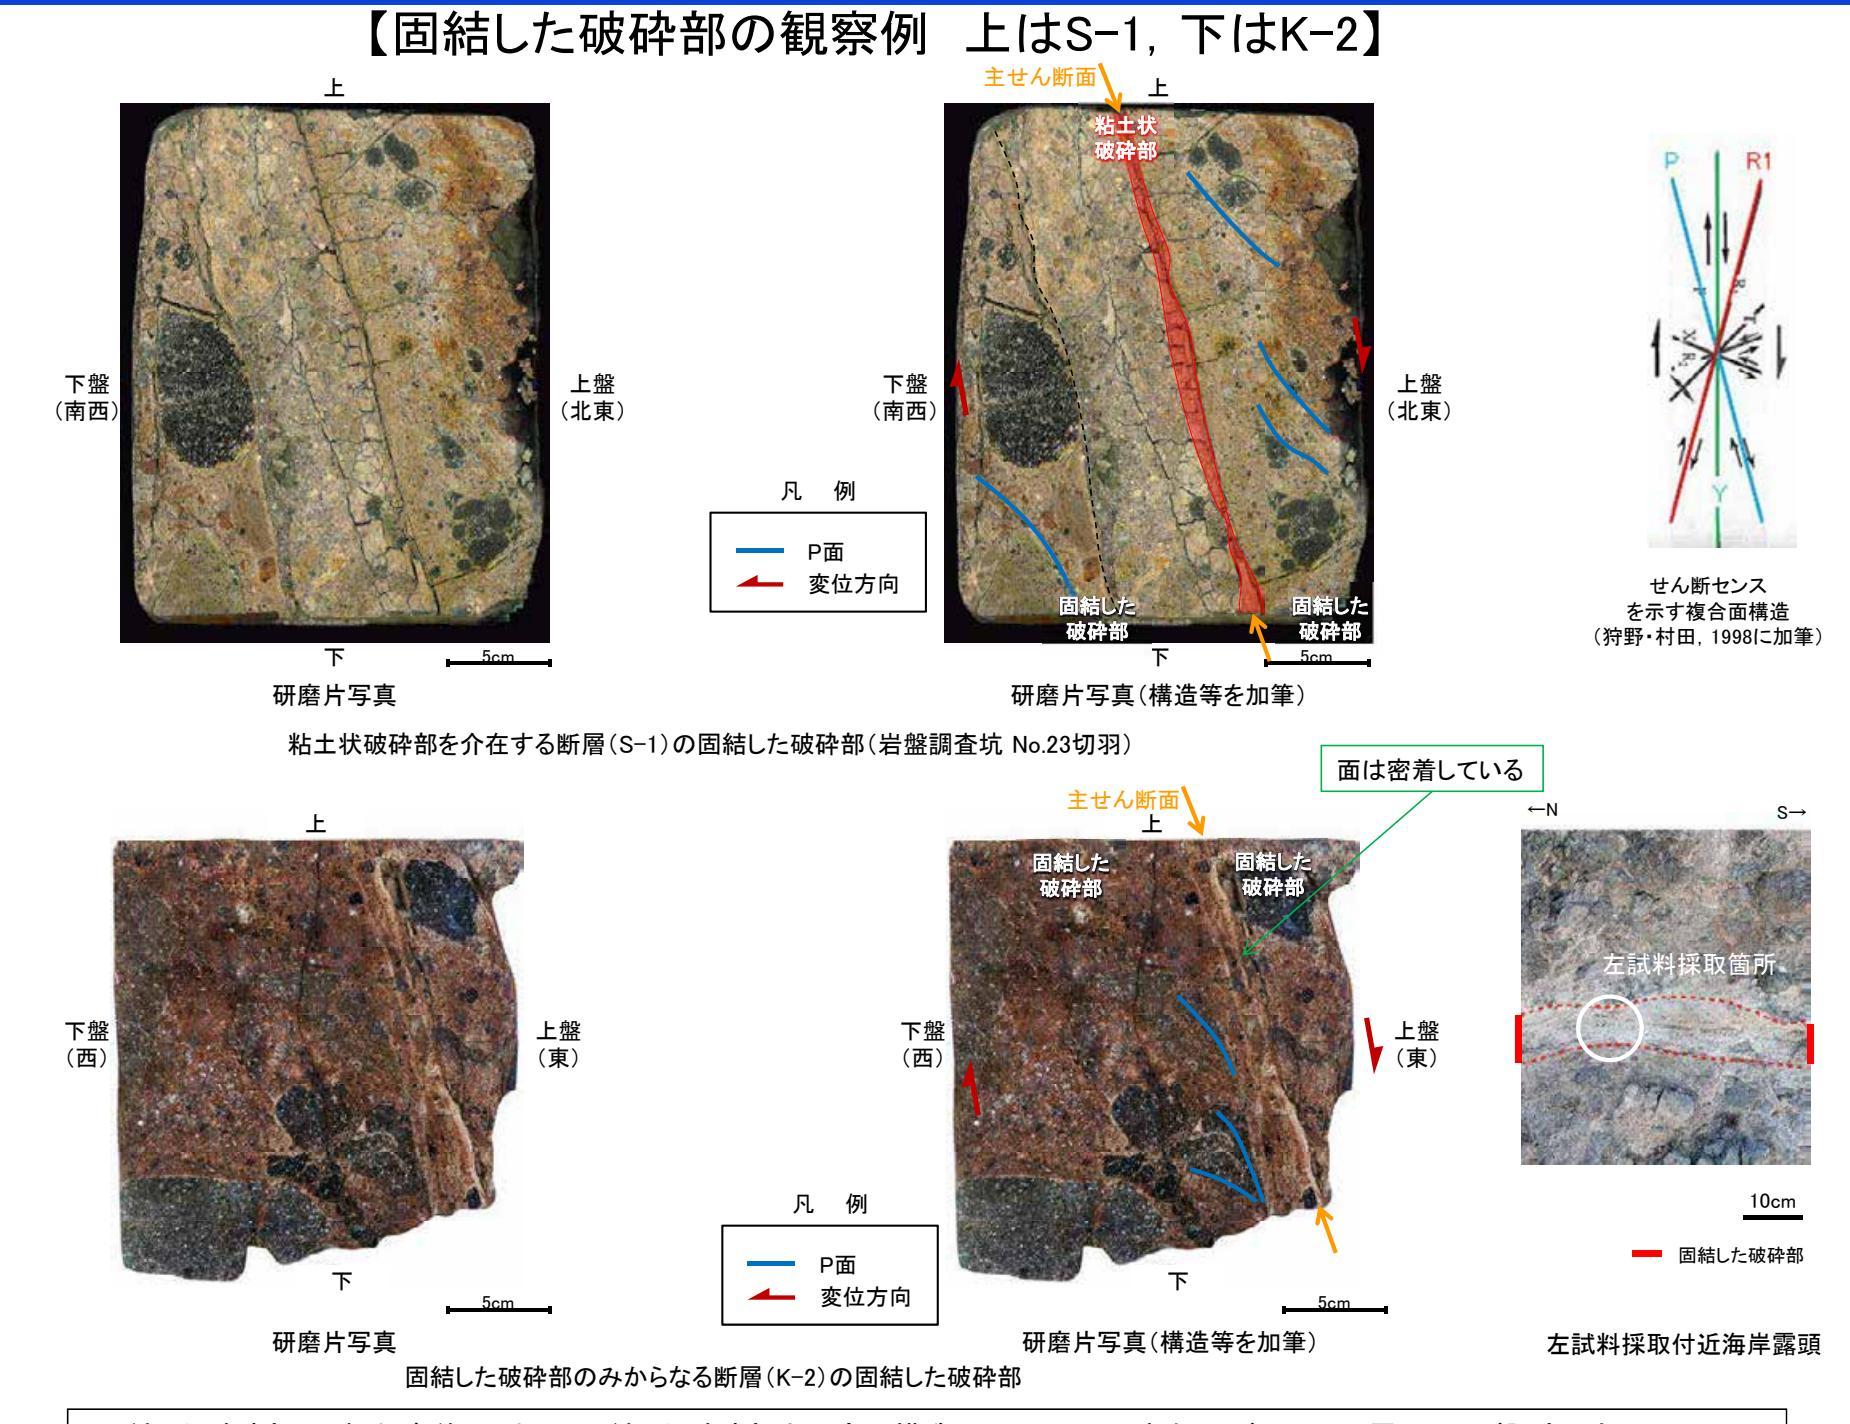
・固結した破砕部は、概ね密着しており、固結した破砕部中の変形構造から、見かけ上盤側下がりの正断層センスが認定できる。

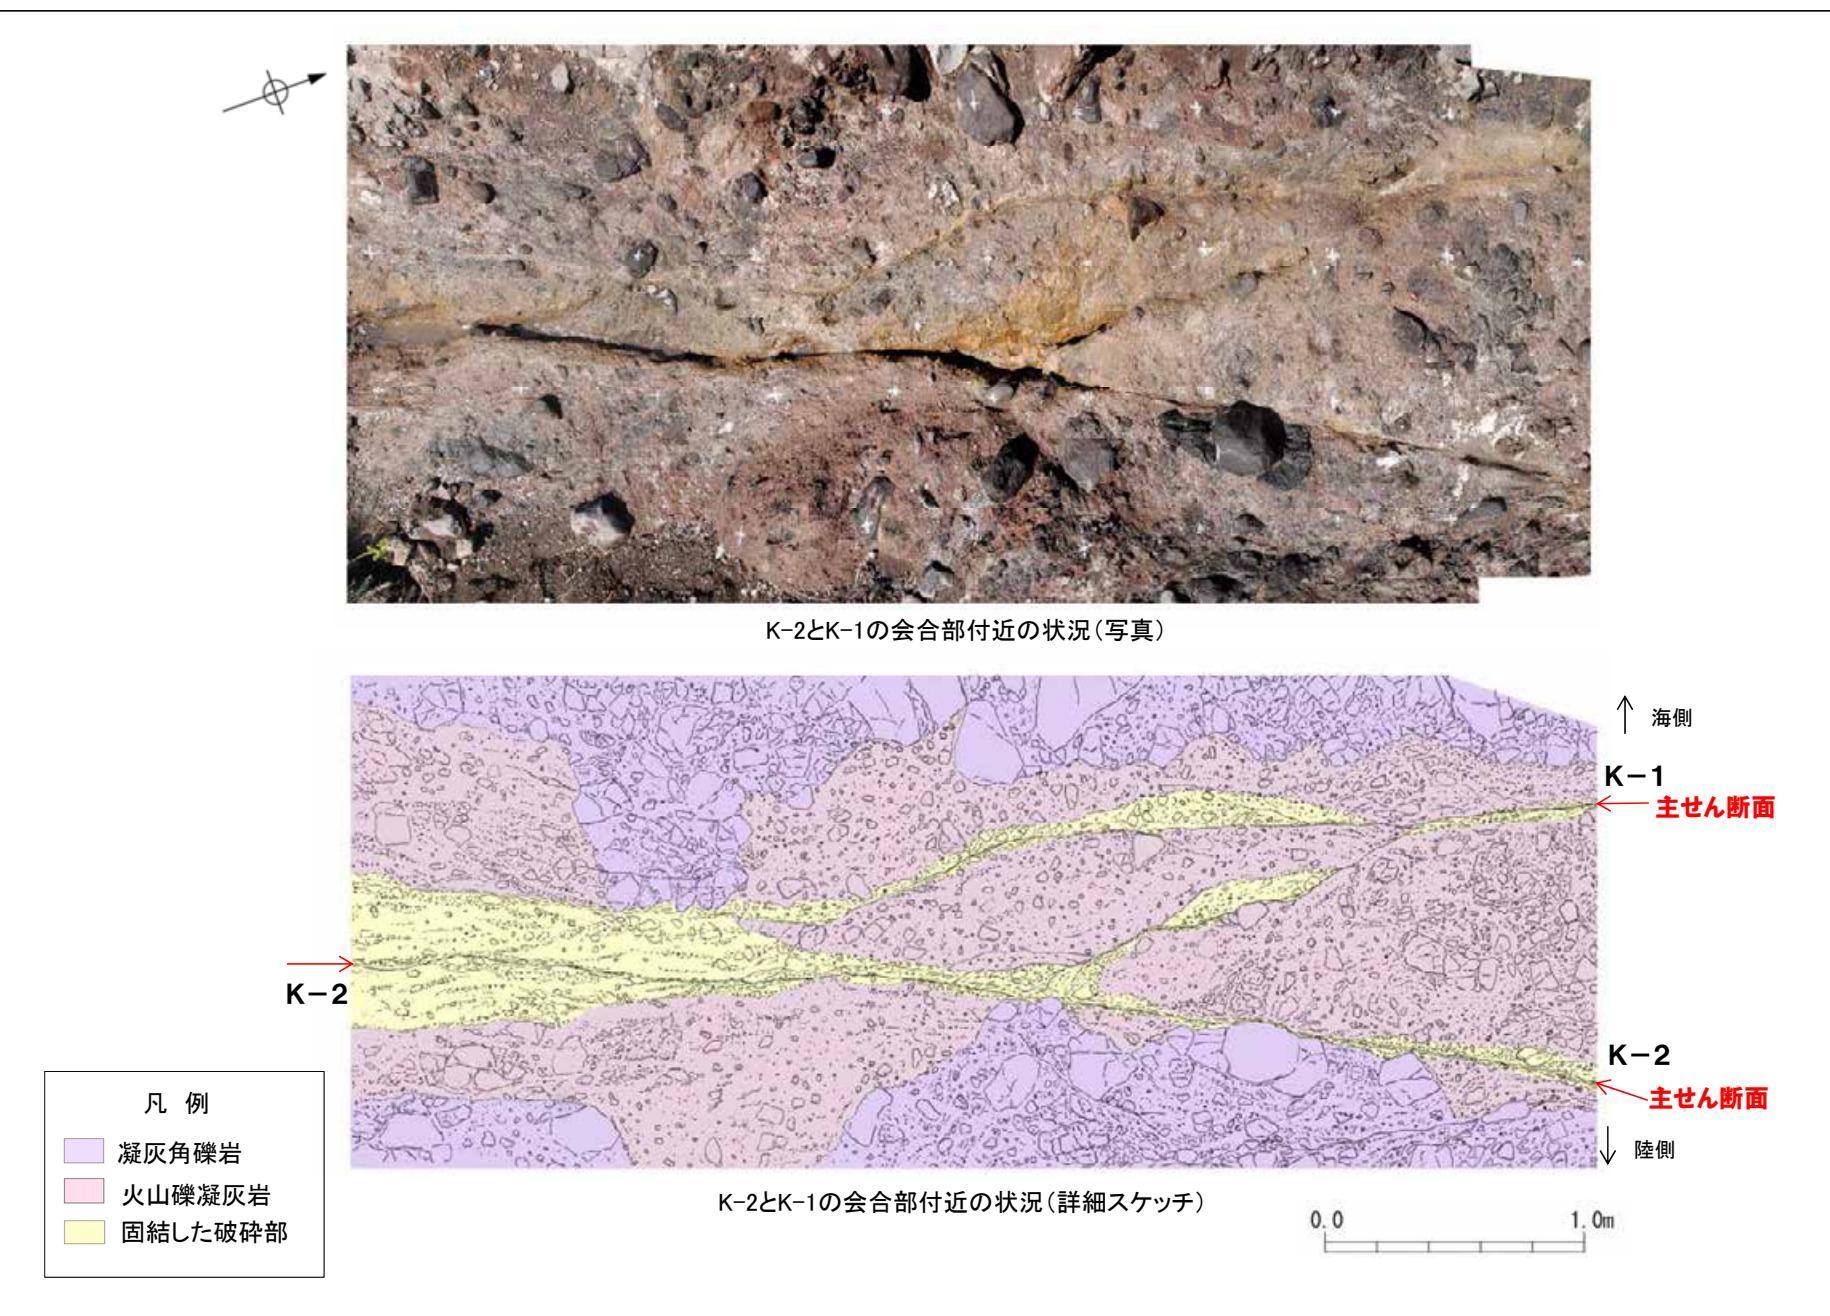
○ K-2の海側にK-1が分布し、K-2とK-1の会合部においては、会合部の交差角は低角であり、K-1の破砕部は、K-2の破砕部と斜交して分布する。下に会合部の写真及びスケッチを示す。

OK-1の主せん断面は会合部の海側ではほぼ直線的に分布(図中i)し, その延長を示すと, 図中の ・・・・・ となるが, 実際の主せん断面は, 会合部付近で南側に湾曲する(図中i)。

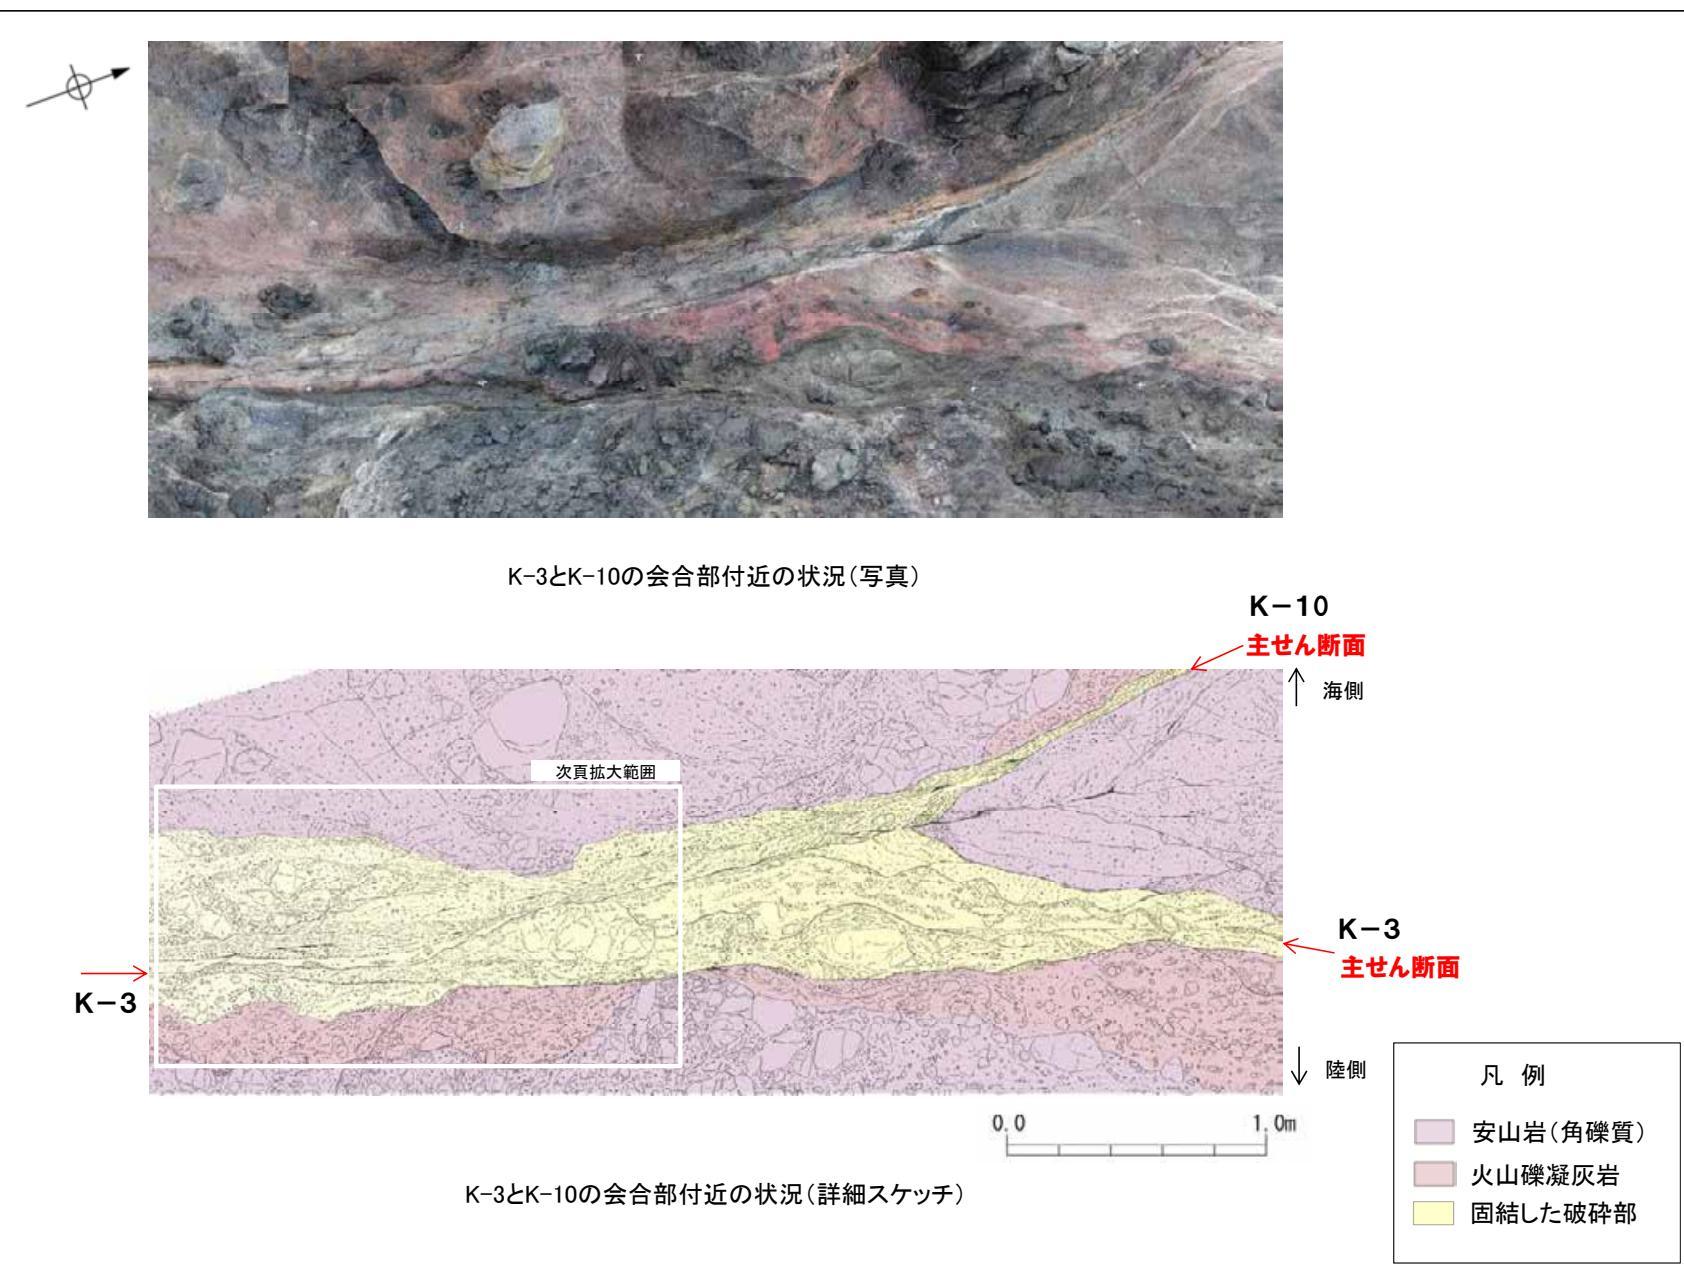
○ K-3の海側にK-10が分布し、K-3とK-10の会合部においては、会合部の交差角は低角であり、K-10の破砕部は、K-3の破砕部と斜交して分布する。下に会合部の写真及びスケッチを示す。

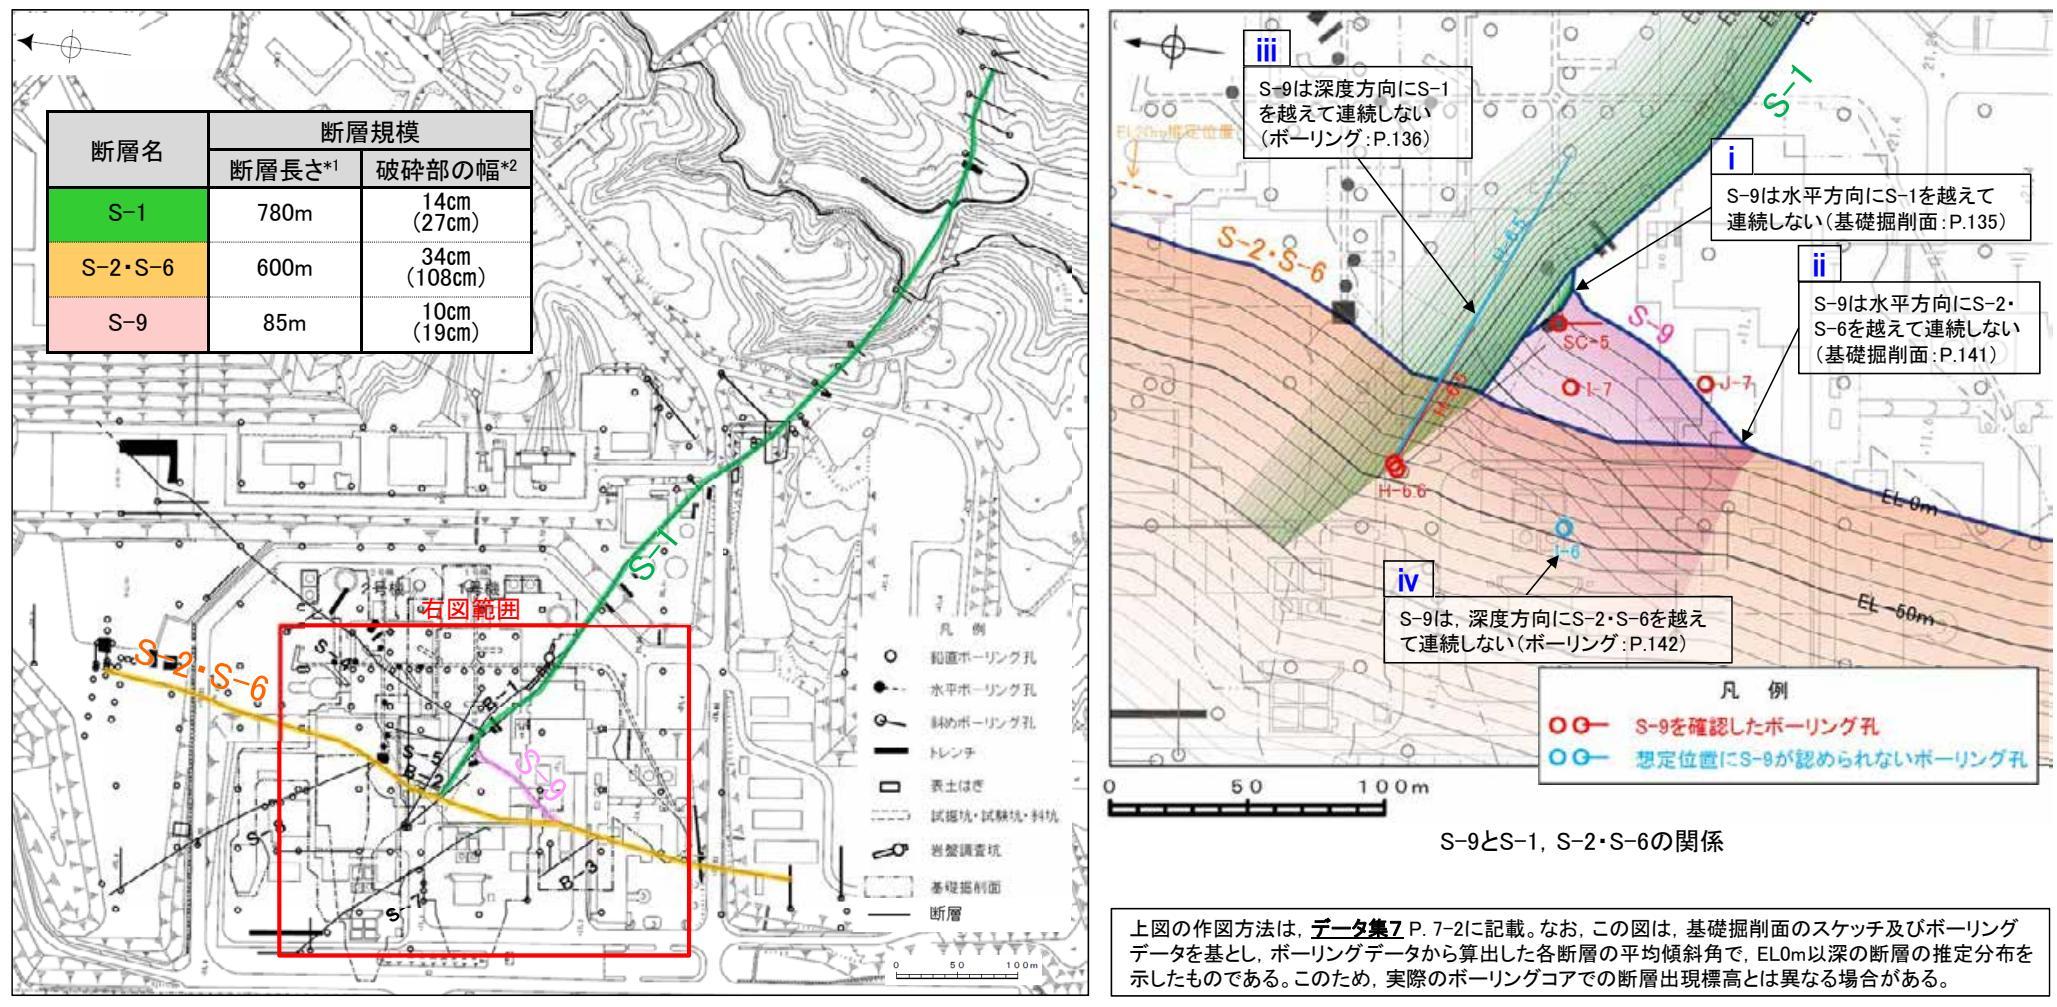
分布図

OS-9は, S-1, S-2・S-6に比べて, 断層規模(断層長さ, 破砕部の幅)が小さい(左下図)。
 OS-9は, 水平方向にS-1を越えて連続せず(右下図 i, P.135), さらにS-2・S-6も越えて連続しない(右下図 ii, P.141)。
 OS-9は, 深度方向にS-1を越えて連続せず(右下図 iii, P.136), さらにS-2・S-6も越えて連続しない(右下図 iv, P.142)。
 O以上のことを踏まえると, S-9は, 隣接するS-1, S-2・S-6に囲まれて分布する断層であり, かつ, S-1, S-2・S-6に比べて断層規模も小さいことから, 評価対象断層として選定されているS-1, S-2・S-6に評価を代表させ, 評価対象としない。

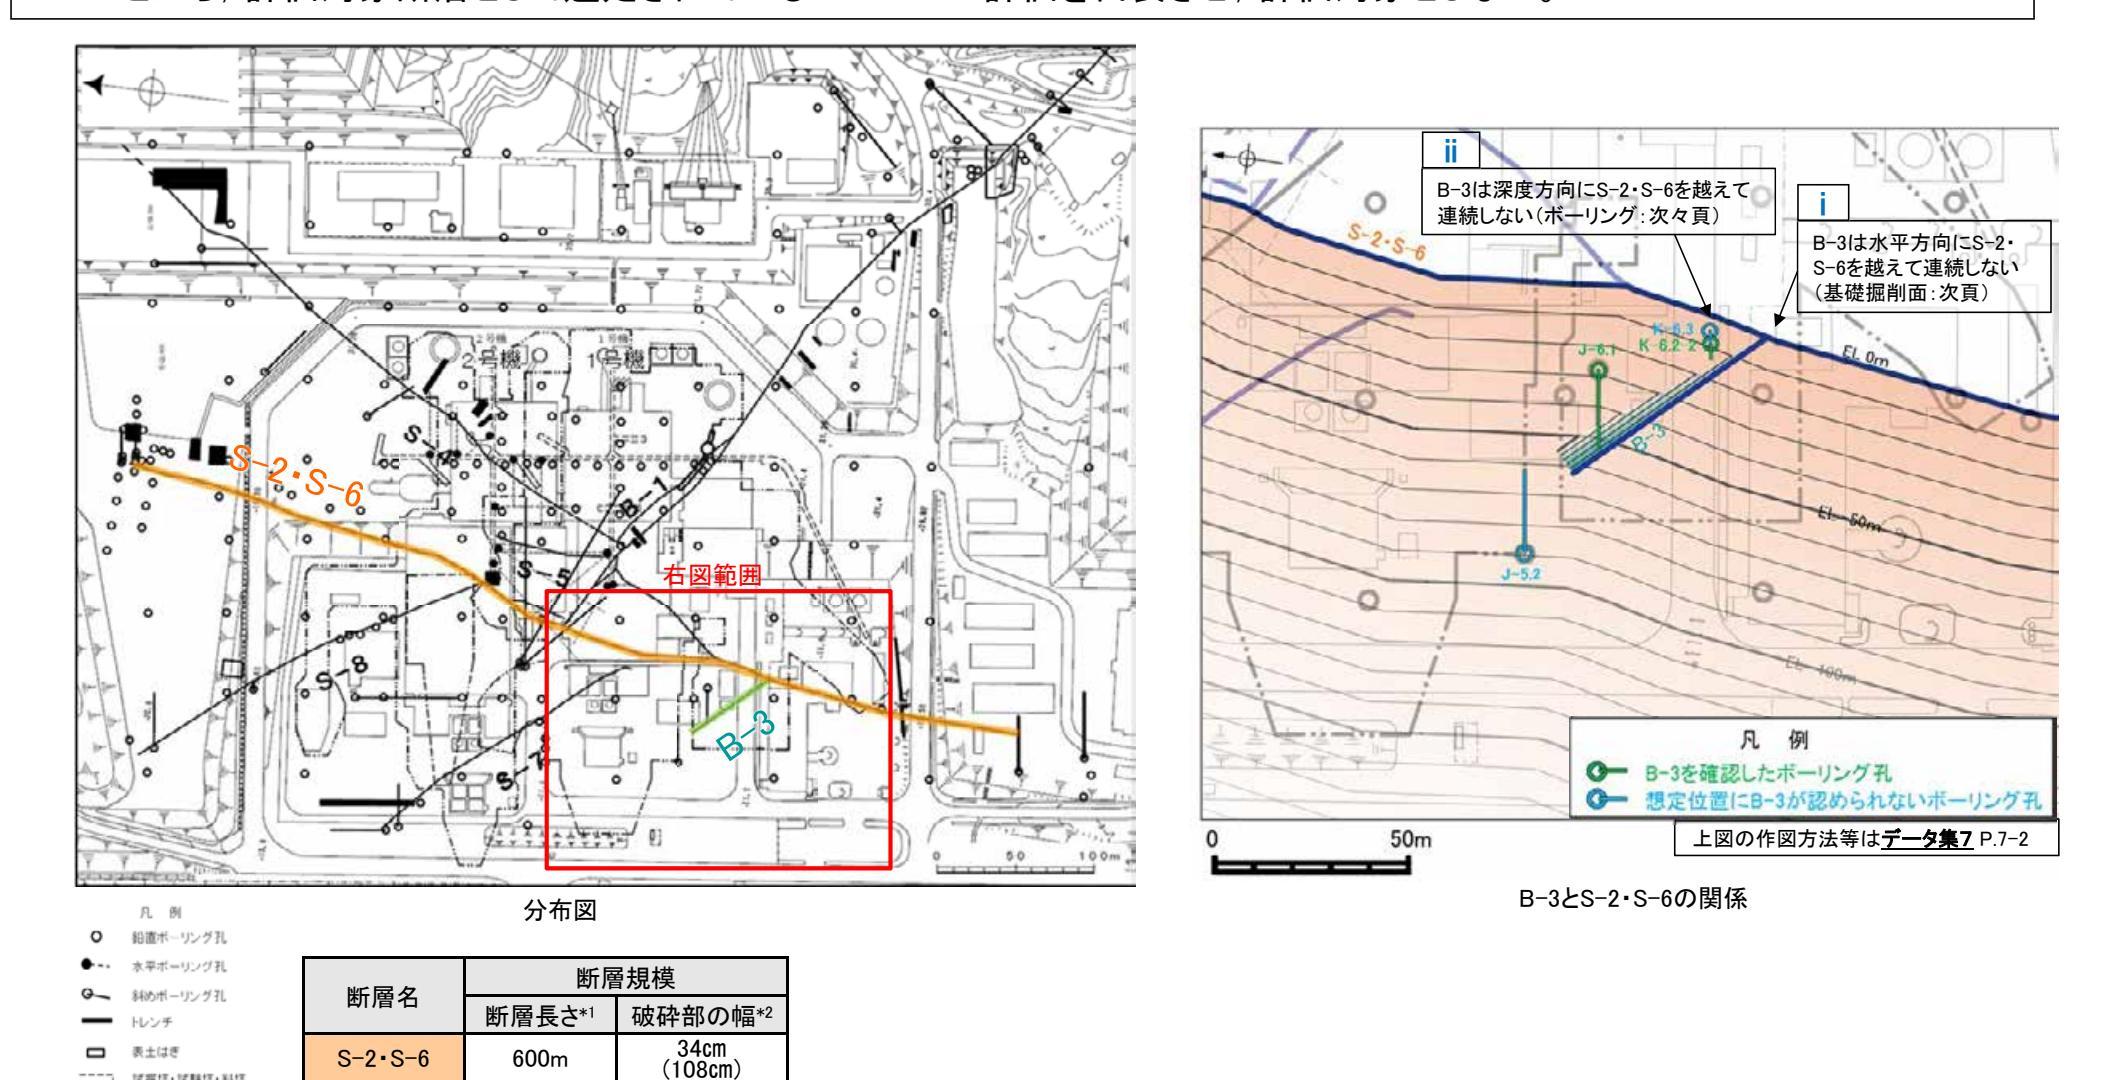
OB-3は、S-2・S-6に比べて、断層規模(断層長さ、破砕部の幅)が小さい(左下図)。 OB-3は、水平方向にS-2・S-6を越えて連続しない(右下図 i、次頁)。 OB-3は,深度方向にS-2·S-6を越えて連続しない(右下図 ii,次々頁)。 ○以上のことを踏まえると、B-3は、隣接するS-2・S-6を越えて連続しない断層であり、かつ、S-2・S-6に比べて断層規模も小さ いことから、評価対象断層として選定されているS-2・S-6に評価を代表させ、評価対象としない。

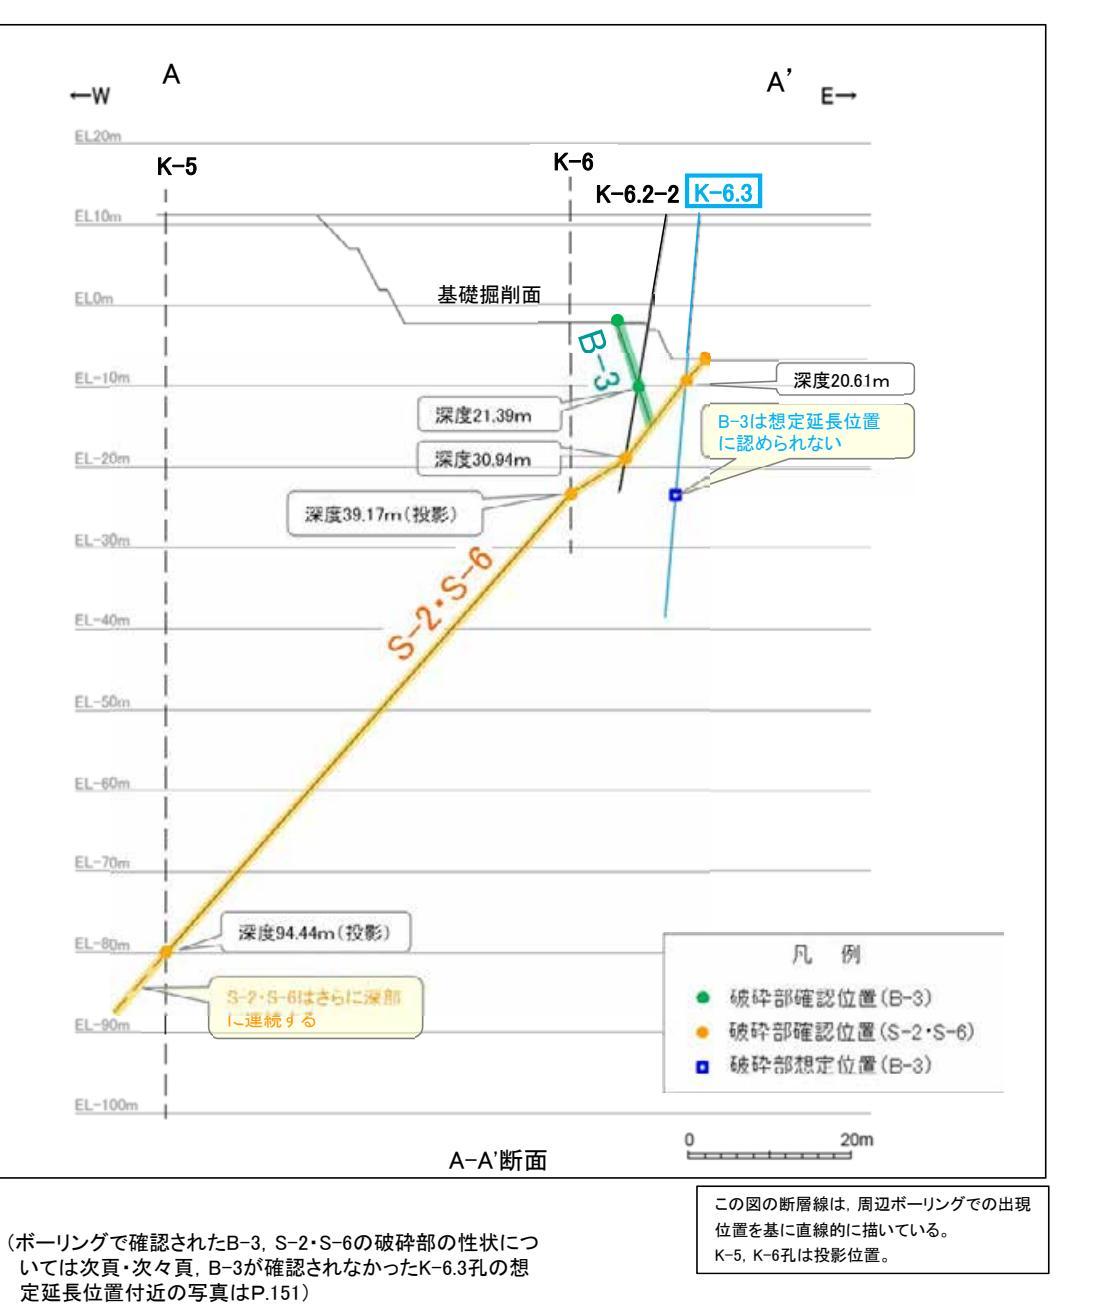
・一方, B-3(右図ー)は, 基礎掘削面及びK-6.2-2孔の深度21.39m
 (右図●)で認められるが, さらに深部のK-6.3孔において想定延長
 位置付近(右図□)に認められない。

・B-3は深度方向にS-2・S-6を越えて連続しない

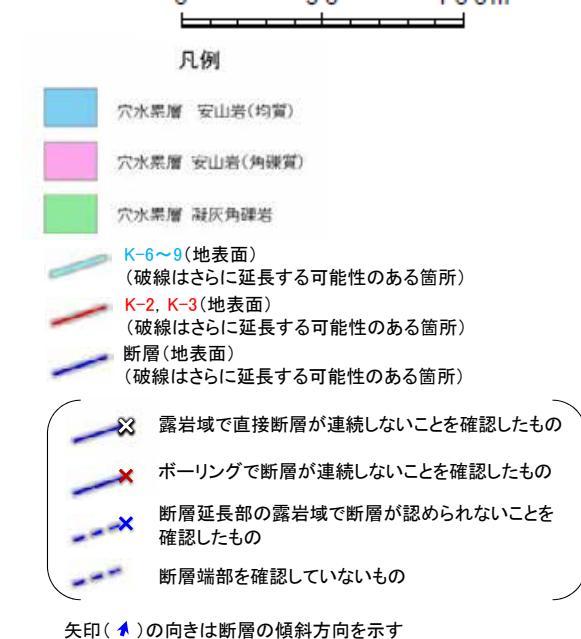
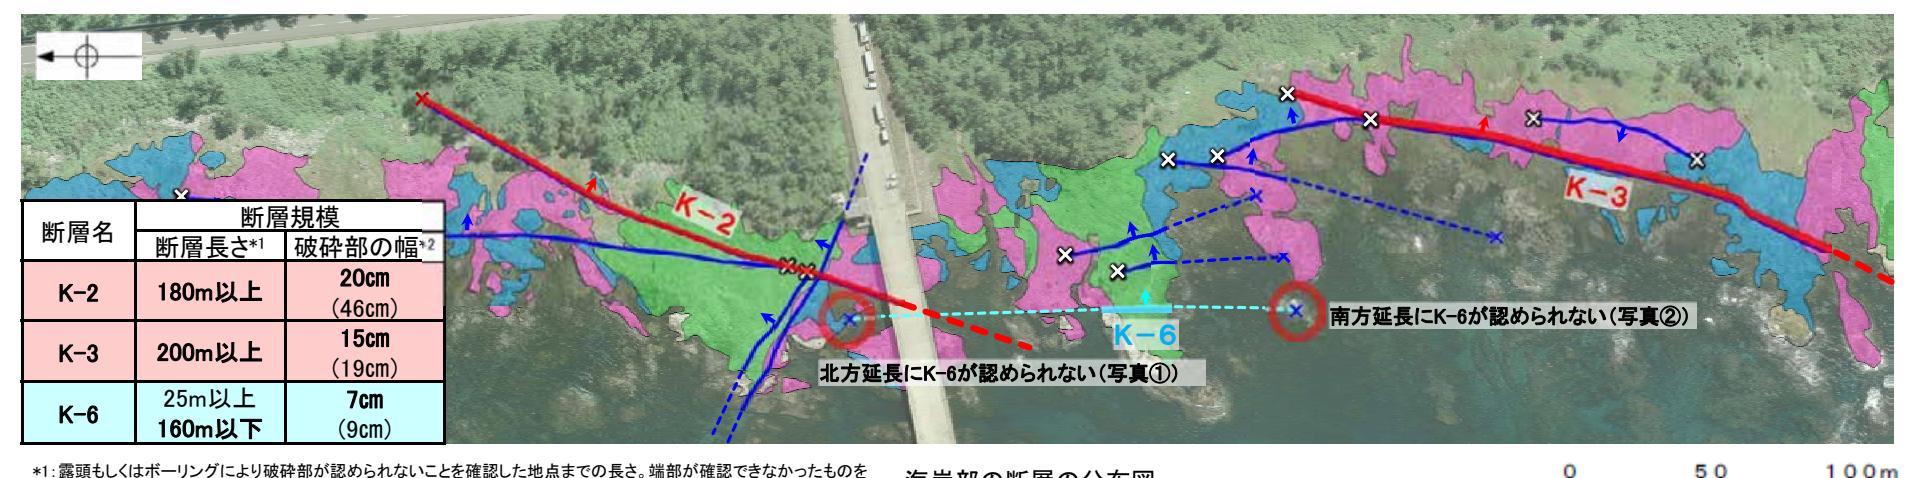
【K-6とK-2, K-3の関係】

・K-6は、北方、南方延長の露岩域まで断層が連続せず、雁行して分布するK-2、K-3の間に分布する(上図)。 ・K-6は、K-2、K-3に比べて、破砕部の幅が小さい(上図左表)。

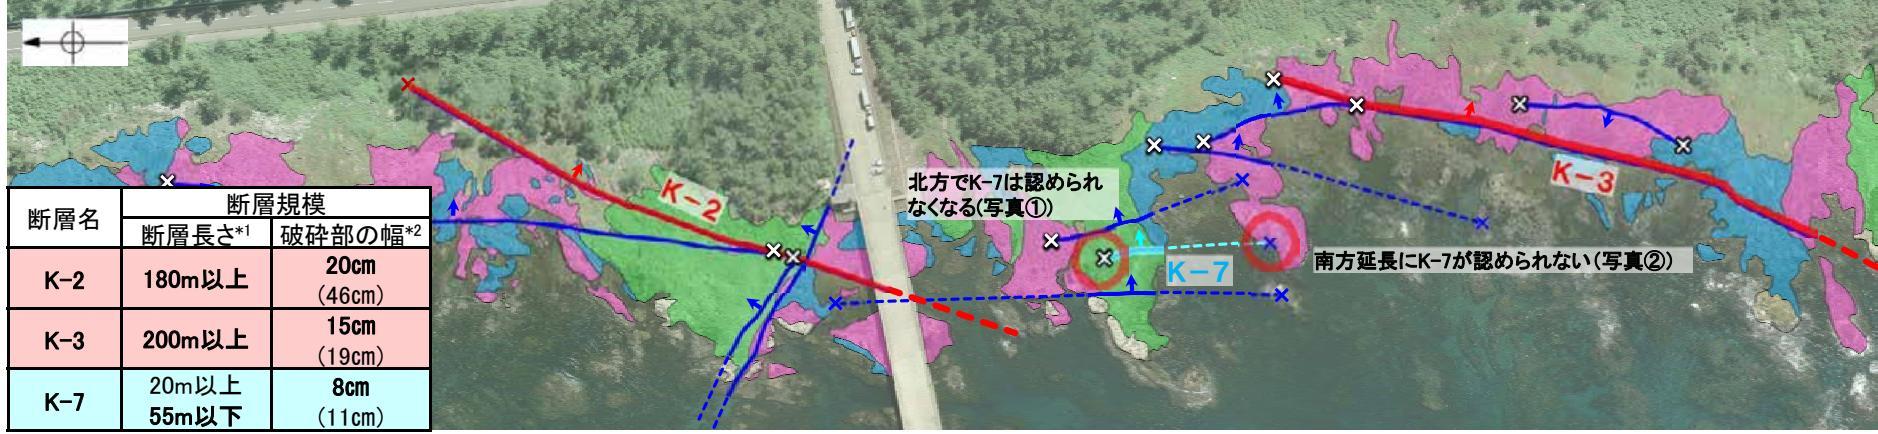
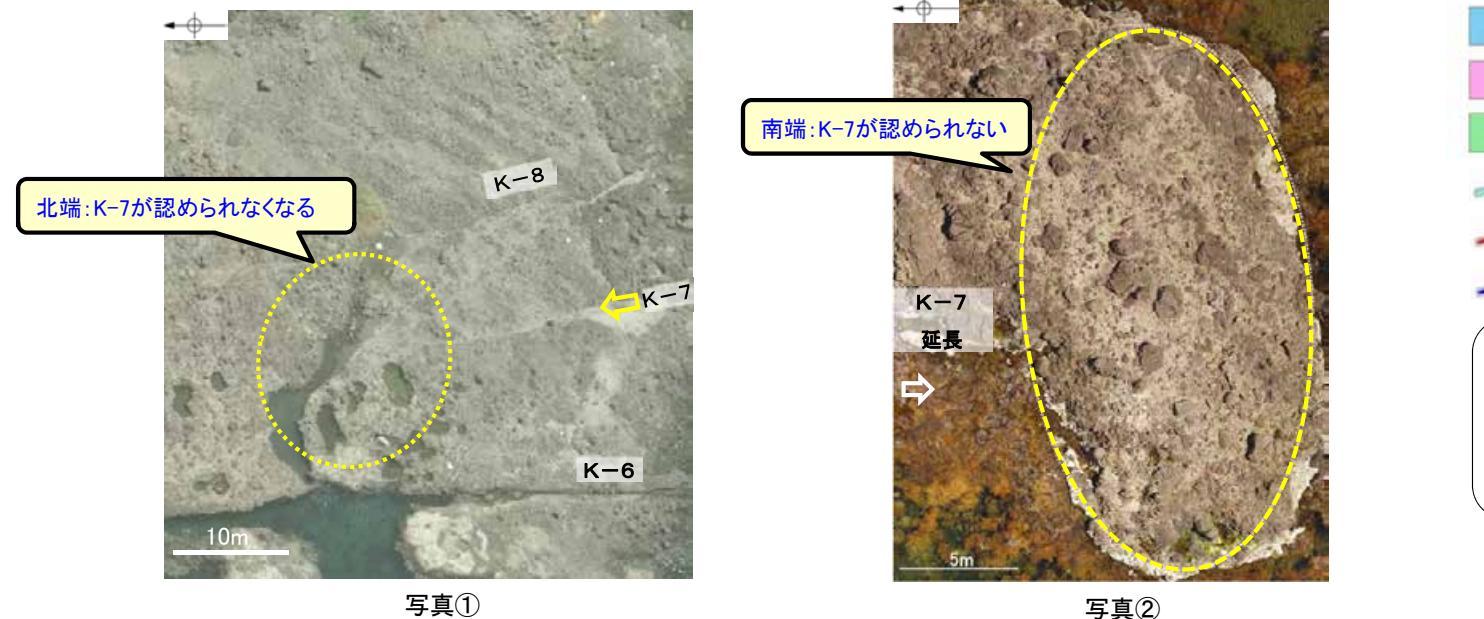
・K-7は,北方,南方延長の露岩域まで断層が連続せず,雁行して分布するK-2,K-3の間に分布する(上図)。 ・K-7は,K-2,K-3に比べて,破砕部の幅が小さい(上図左表)。 【K-8とK-2, K-3の関係】

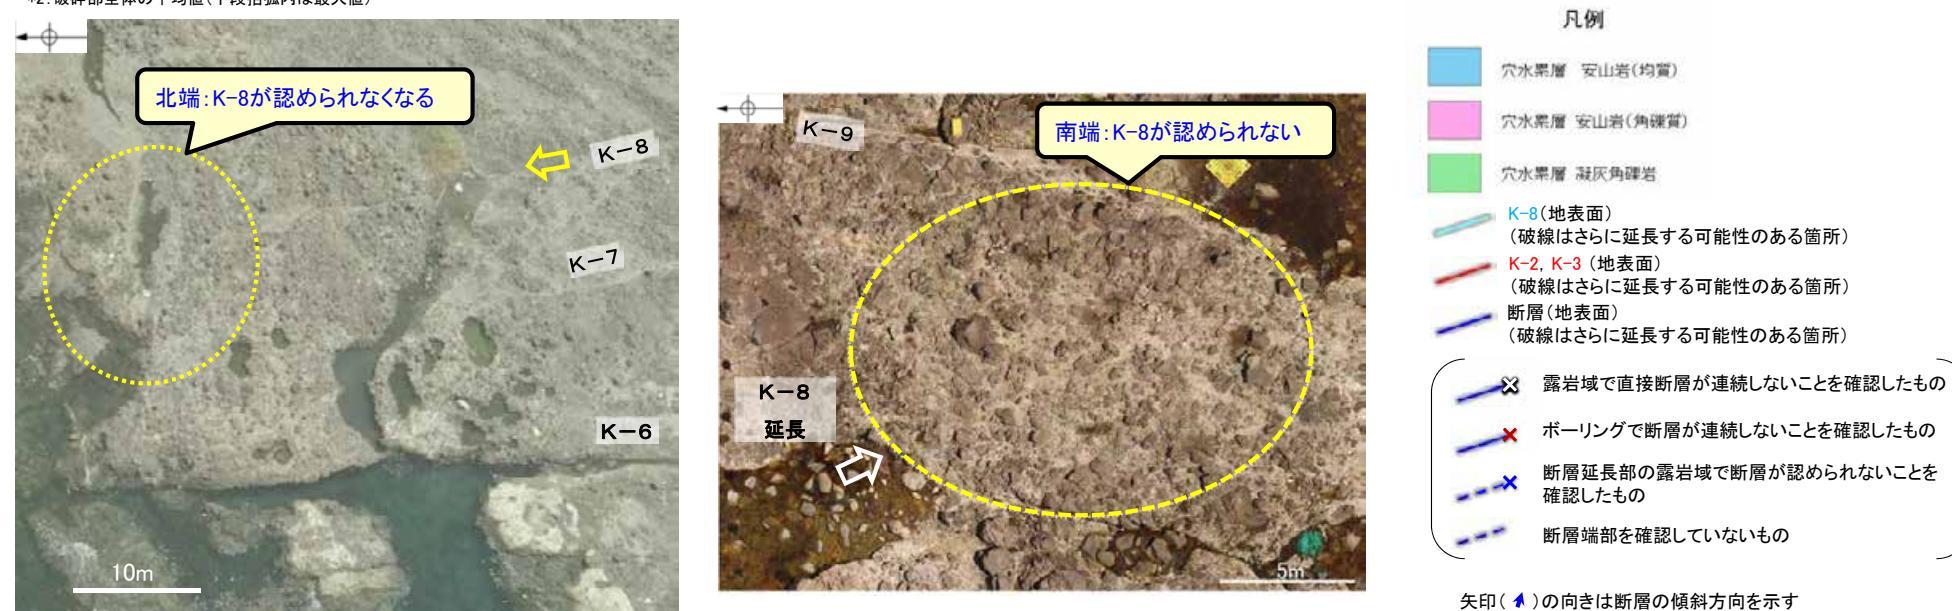
・K-8は、北方、南方延長の露岩域まで断層が連続せず、雁行して分布するK-2、K-3の間に分布する(上図)。
 ・K-8は、K-2、K-3に比べて、破砕部の幅が小さい(上図左表)。

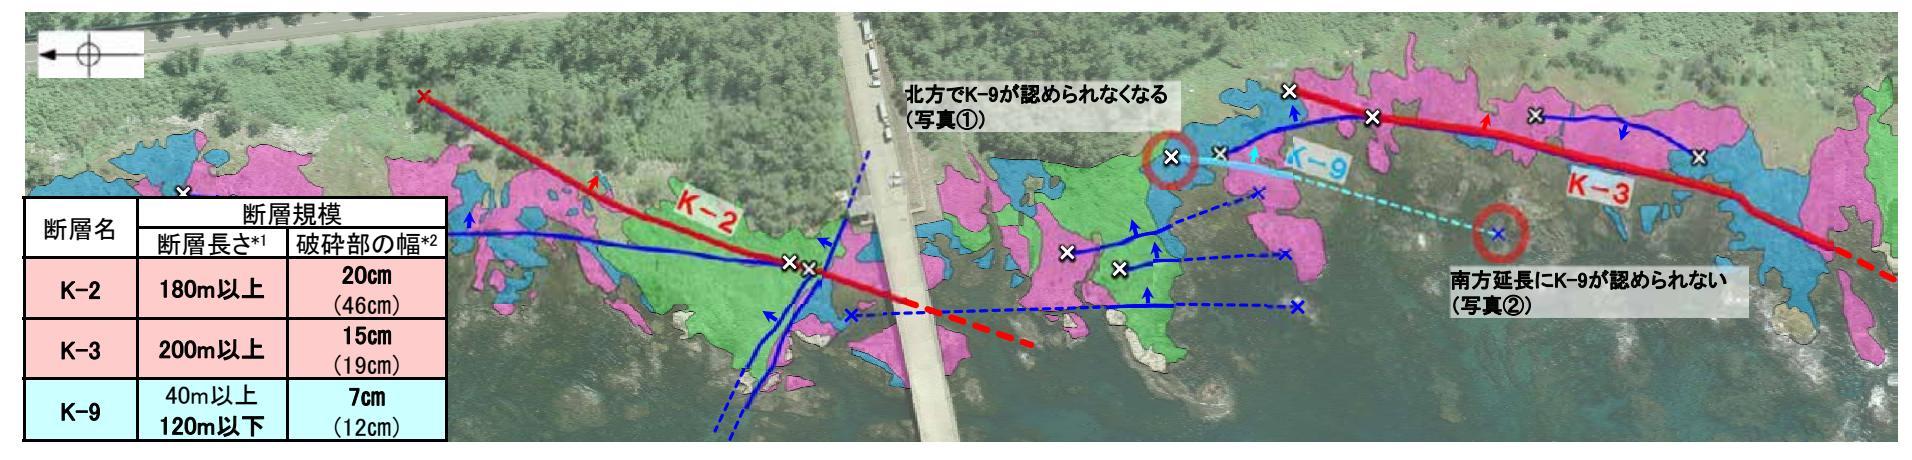
【K-9とK-2, K-3の関係】

・K-9は,北方,南方延長の露岩域まで断層が連続せず,雁行して分布するK-2,K-3の間に分布する(上図)。
 ・K-9は,K-2,K-3に比べて,破砕部の幅が小さい(上図左表)。

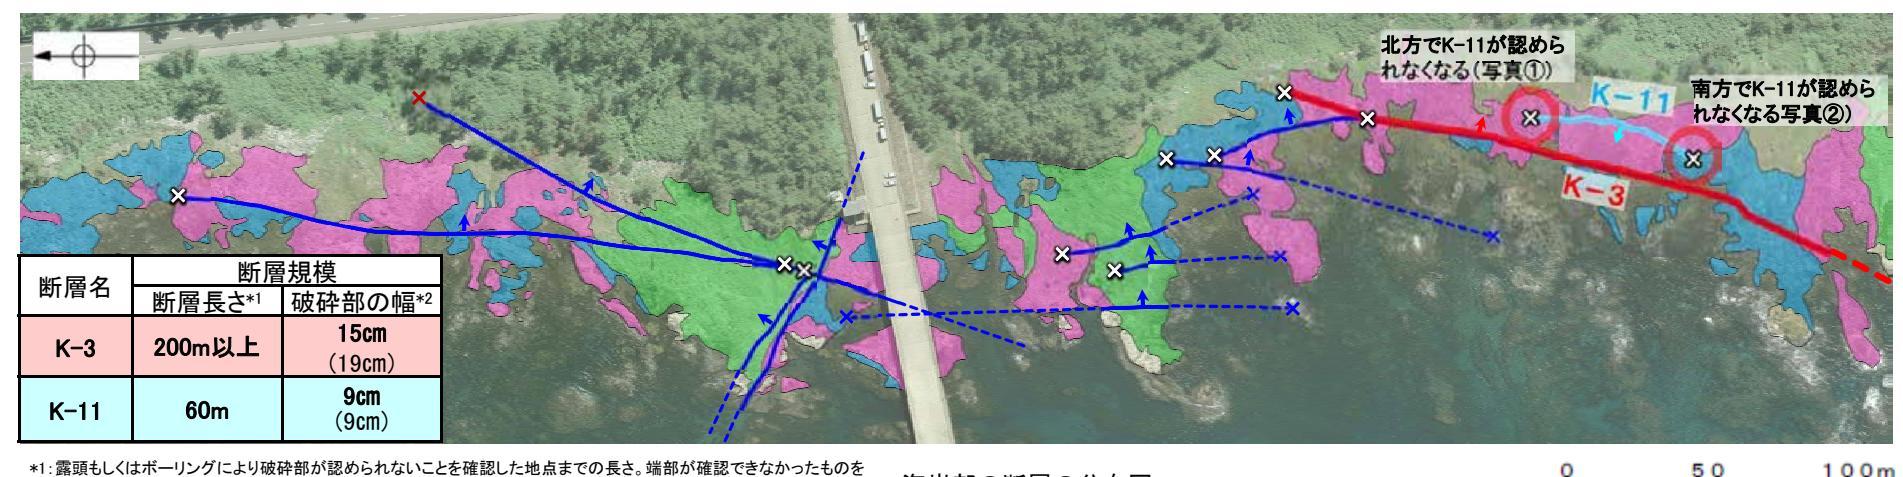
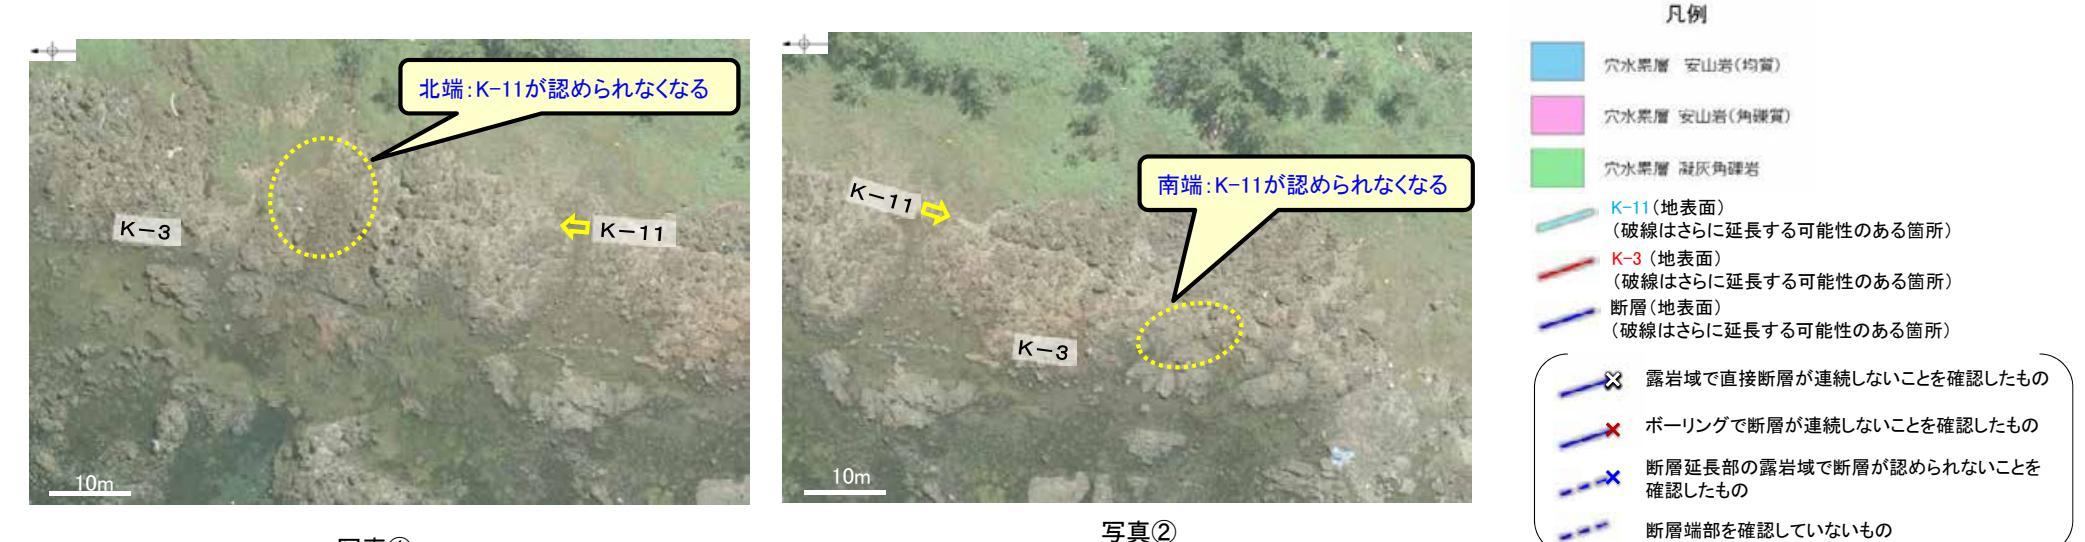
○なお, K-11は, K-3に比べて破砕部の幅が小さい(下左表)。

OK-11は, K-3に隣接して分布する同走向の断層であり, かつ, K-3に比べて断層規模も小さいことから. 評価対象断層として選定されている K-3に評価を代表させ、評価対象としない。

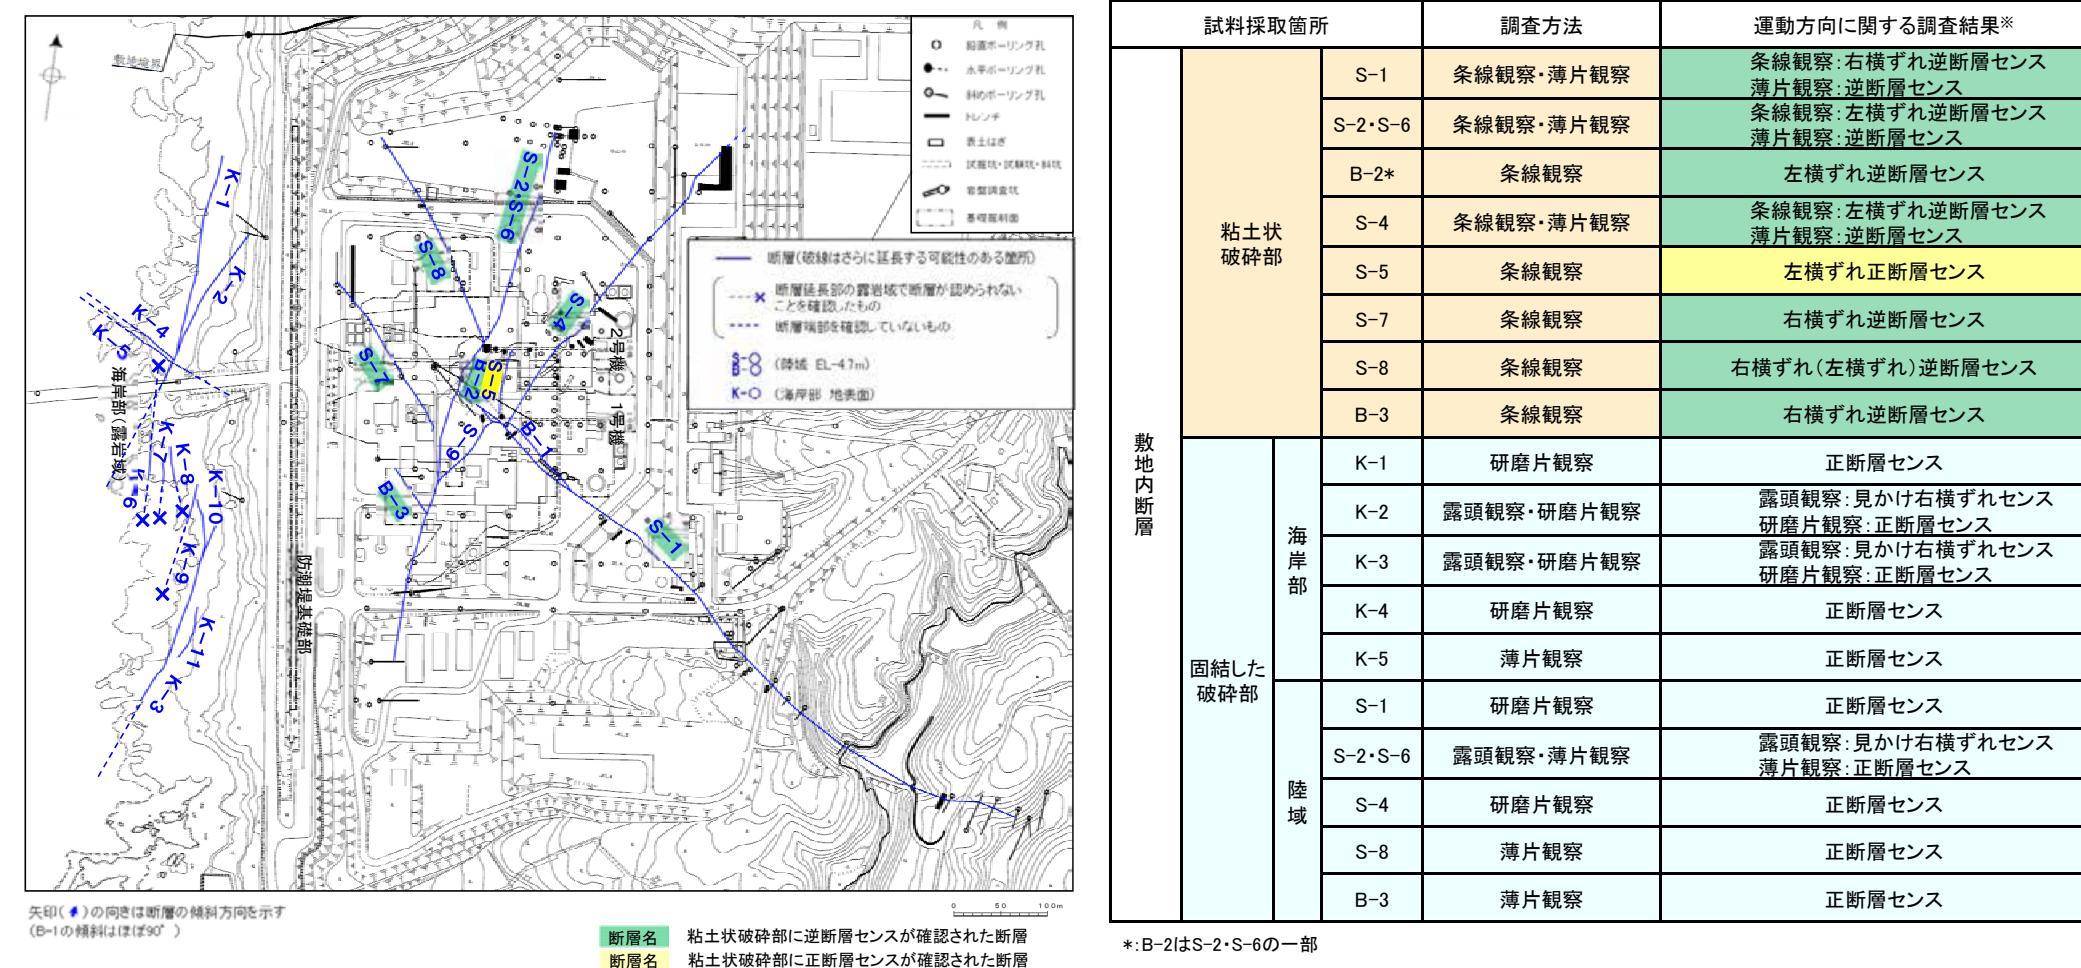
運動方向調査結果 一覧表

〇固結した破砕部には正断層センスの動き,粘土状破砕部には概ね逆断層センスの動きが認められる(右下表)。
〇能登半島の構造運動(尾崎, 2010)を踏まえると,正断層センス主体の動きは中新世中期以前の背弧堆積盆拡大に伴う正断層群の形成時期,逆断層センス主体の動きは中新世中期以降の背弧堆積盆短縮に伴う逆断層群の形成時期の動きに対応付けられる(次頁)。
