志賀原子力発電所2号炉 敷地の地質・地質構造について

評価対象断層の選定 (コメント回答)

平成31年1月18日 北陸電力株式会社

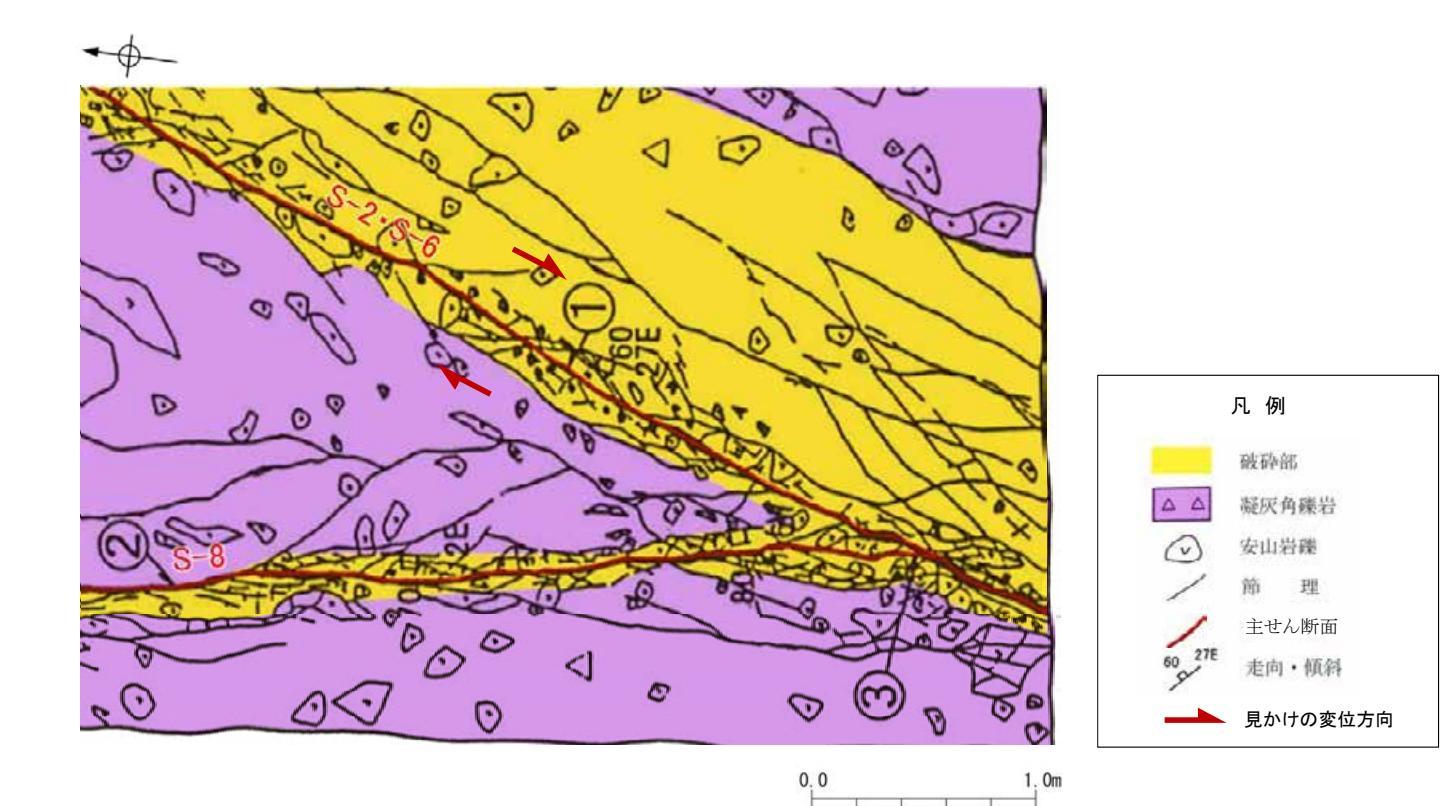
(図5)S-2・S-6とS-8の会合部トレンチ スケッチ (原縮尺50分の1)

- OS-2・S-6とS-8の会合部(図5)では、S-8の主せん断面は会合部付近で、引きずりの形状を示すことから、見かけ右横ずれの動きが認められる。
- Oこの動きの方向は、粘土状破砕部の条線観察で確認された左横ずれ逆断層センスと運動方向が異なることから、固結した破 砕部が形成されたときの動きを表していると考えられる。
- OS-2・S-6はS-8以外に, S-1, S-7, S-9, B-3と会合関係にあるため, これらの会合部での状況について建設時の基礎掘削面 スケッチにより検討を行った(P.171~172)。

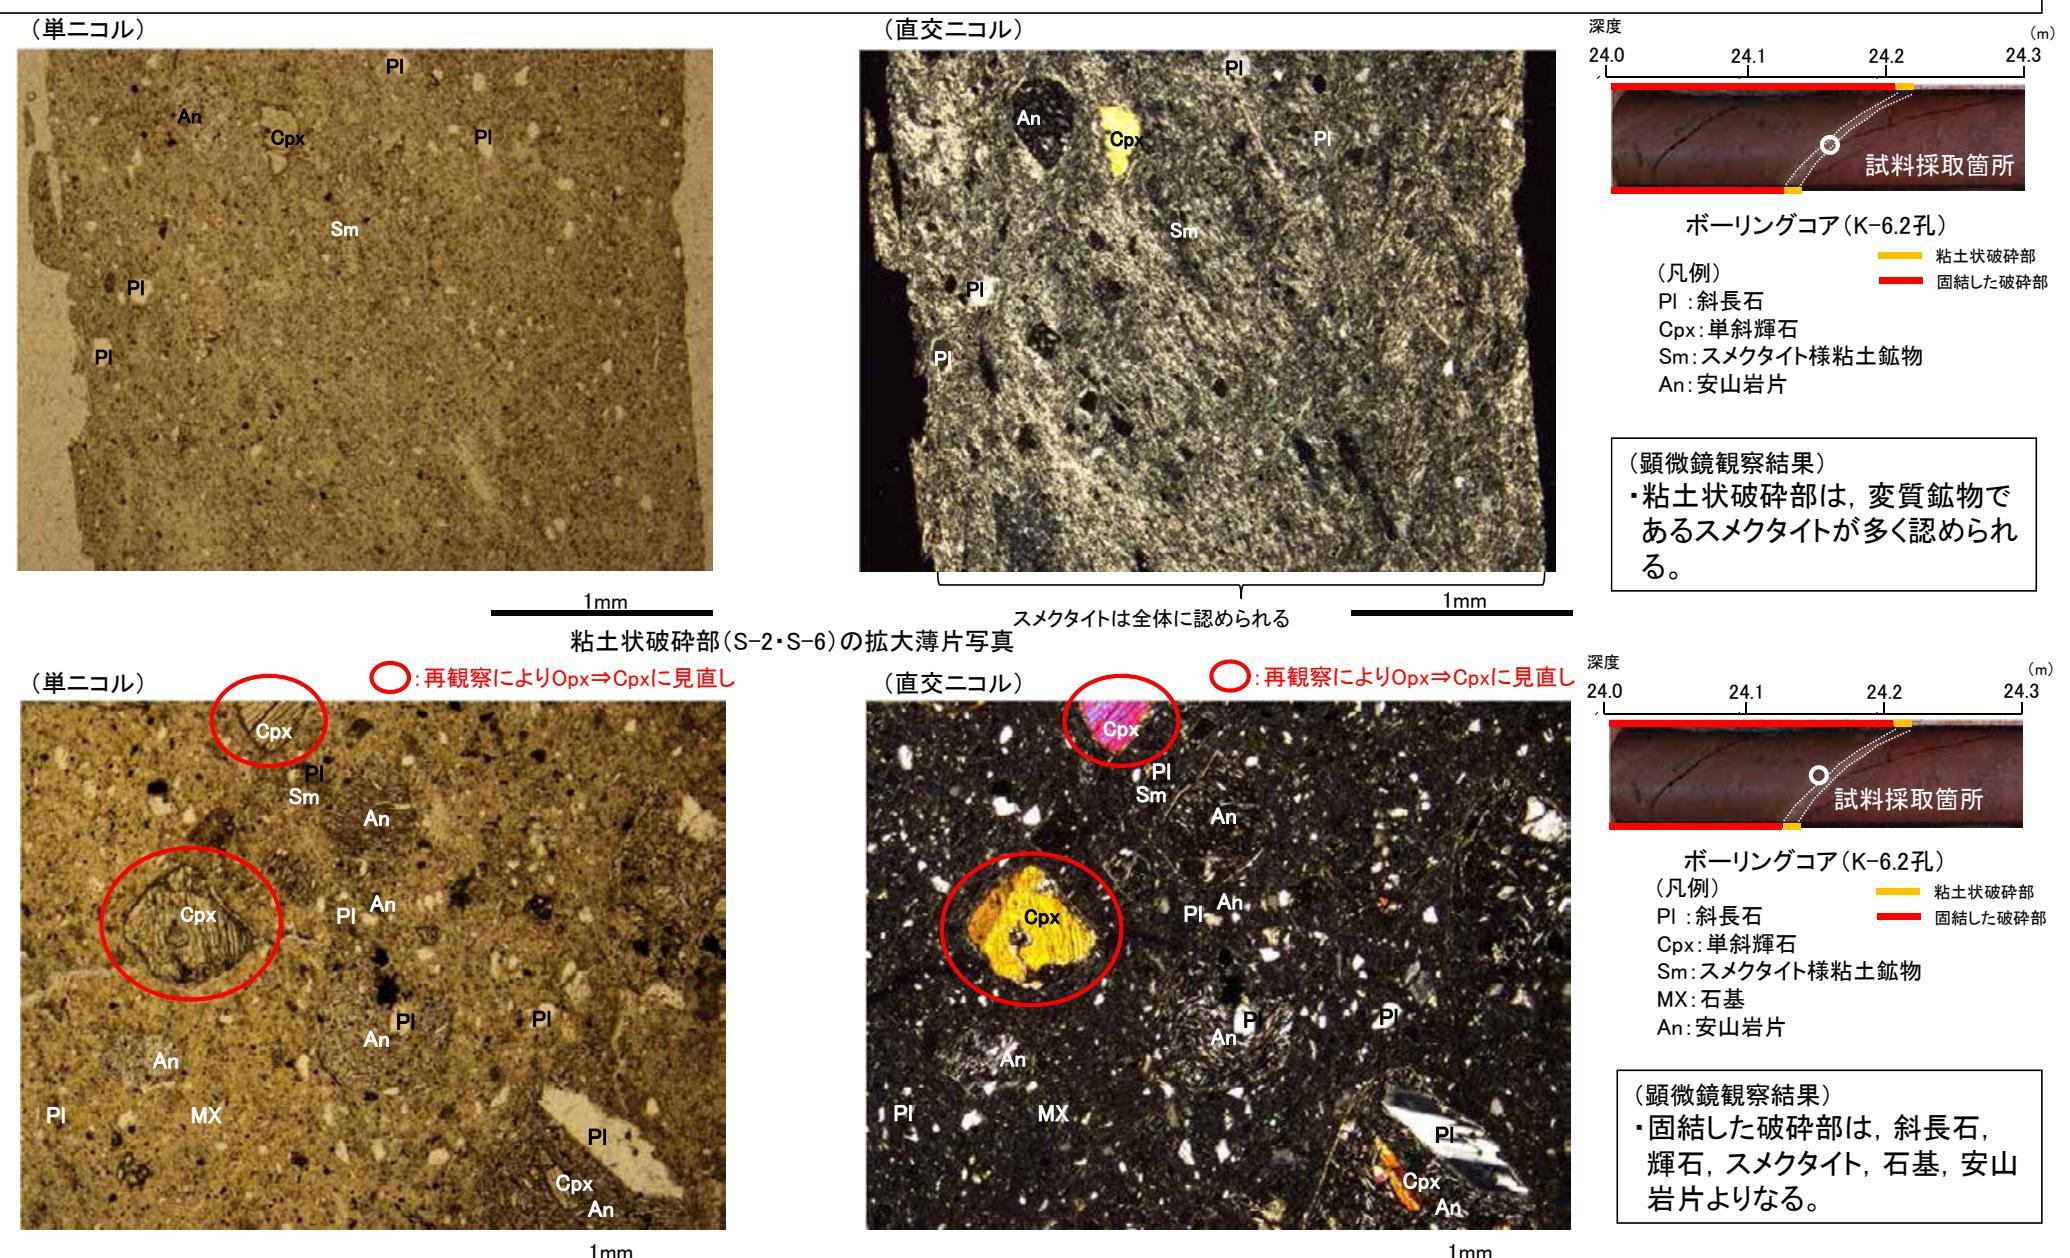
固結した破砕部(S-2・S-6)の拡大薄片写真

- ・S-2・S-6の固結した破砕部の薄片観察において、斜方輝石と評価していた赤色の鉱物(右下写真上部の○)について、消光角、干渉色等の観点から再観察した結果、当該鉱物は斜方輝石ではなく単斜輝石と判断されたことから分類を見直した。
- ・他の全ての薄片についても同様な再観察を行い,上記以外にも計2箇所(右下写真中央部の〇,次頁右上写真の〇)について,斜方輝石と評価していた鉱物を単斜 輝石に見直した。
