志賀原子力発電所2号炉
敷地の地質・地質構造について

補足資料

2021年1月15日
北陸電力株式会社

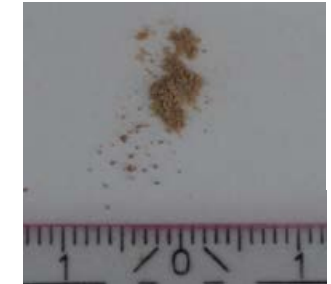
i. 岩盤調査坑No.16付近

粘土状破砕部から粘土分を採取し、水簸と遠心分離によって
粒径0.2~1.0 μ mの粘土分を濃集した。

粘土分を濃集した試料

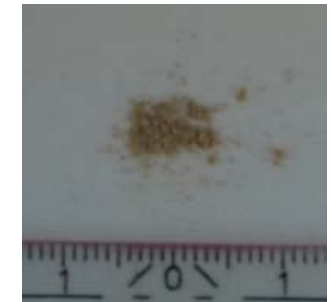
j. E-11.1SE-6孔 深度1.50m付近

粘土状破砕部から粘土分を採取し、水簸と遠心分離によって
粒径0.2~0.4 μ mの粘土分を濃集した。

粘土分を濃集した試料

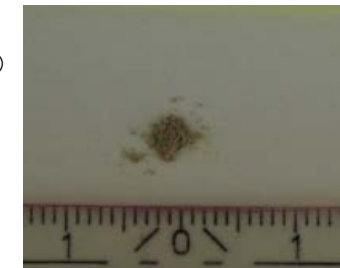
n. H-0.9-40孔 深度19.65m付近

粘土状破砕部から粘土分を採取し、水簸と遠心分離によって
粒径0.2~2.0 μ mの粘土分を濃集した。

粘土分を濃集した試料

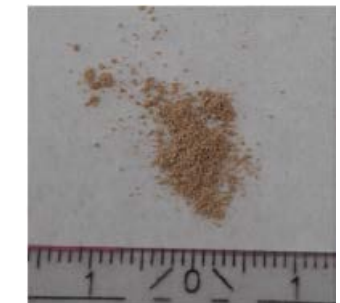
o. H- -0.3-80孔 深度31.65m付近

粘土状破砕部から粘土分を採取し、水簸と遠心分離によって
粒径0.2~1.0 μ mの粘土分を濃集した。

粘土分を濃集した試料

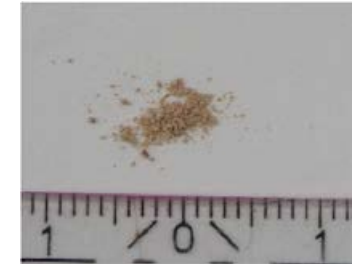
w. M-2.2孔 深度48.74m付近

粘土状破碎部から粘土分を採取し、水簸と遠心分離によって粒径 $0.2\sim 2.0\mu\text{m}$ の粘土分を濃集した。

粘土分を濃集した試料
