敦賀火力発電所2号機の運転再開について

平成23年12月7日
北陸電力株式会社

【石炭バーナー損傷の概要】

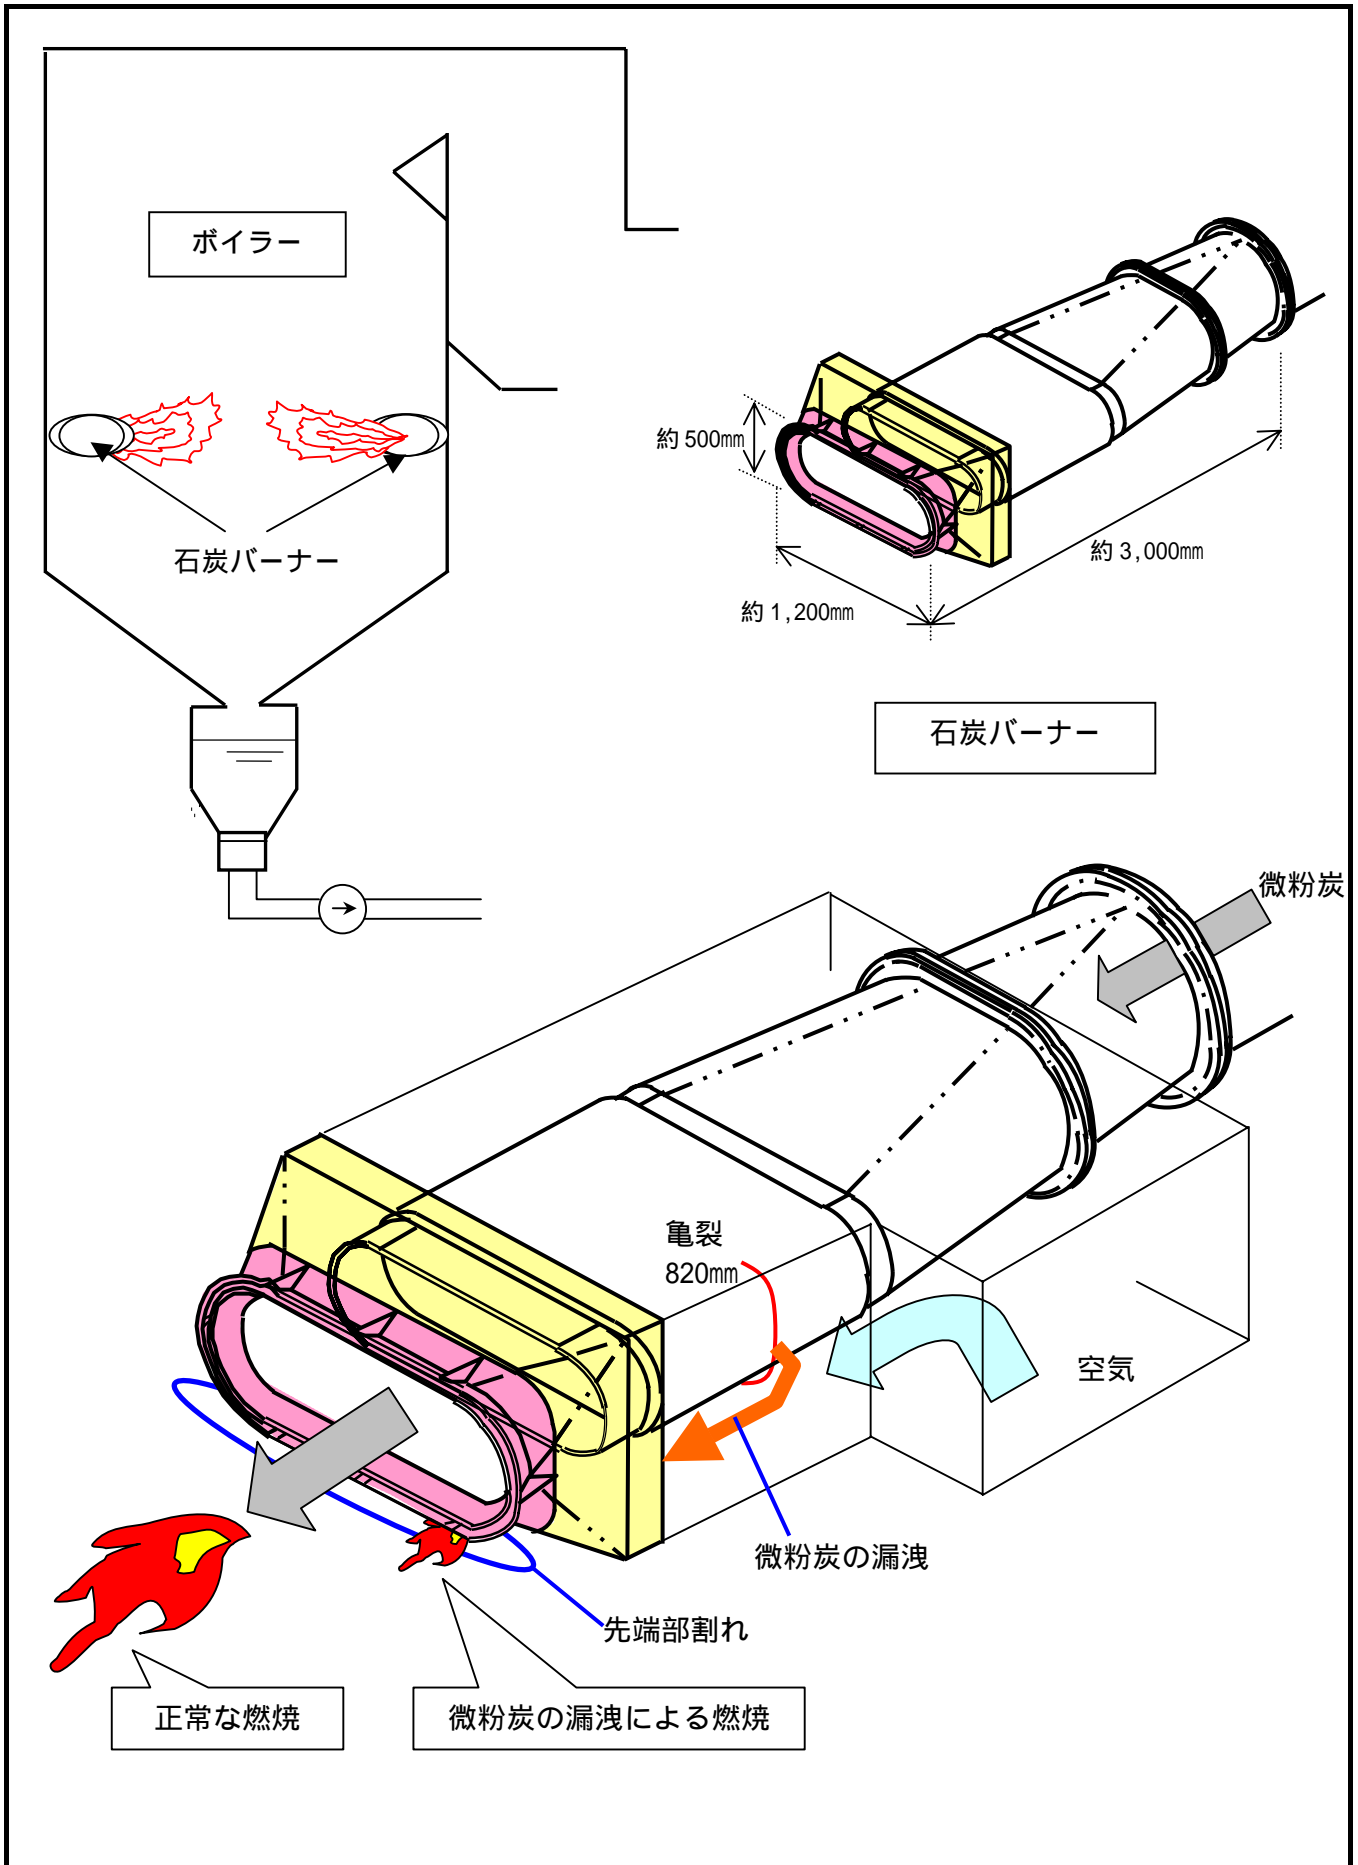
点検の結果、当該バーナー本体の側面に新たに亀裂を確認しました。バーナー先端が損傷した原因は、この亀裂から微粉炭が漏洩し、バーナー先端付近で燃焼したことによるものです。

損傷したバーナーを取り替えるとともに、他バーナーの点検を行い、異常がないことを確認したことから、本日、9時23分に運転を再開いたしました。
