七尾大田火力発電所2号機の復旧見通しについて

2026年4月28日
北陸電力株式会社

別紙：発電所概要図および損傷箇所図

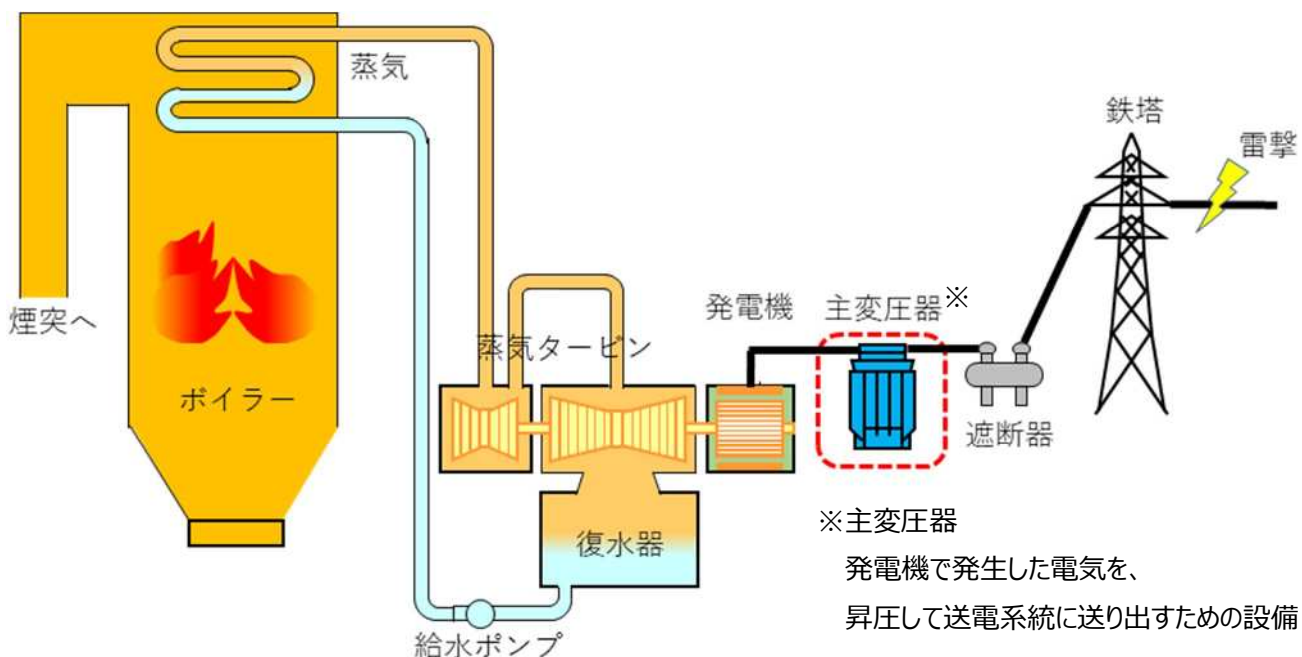
■ 発電所概要図

当社の七尾大田火力発電所2号機（定格出力：70万kW）は、運転中に主変圧器の異常を検出し、保護装置が動作したことから、12月30日（火）に自動停止しました。

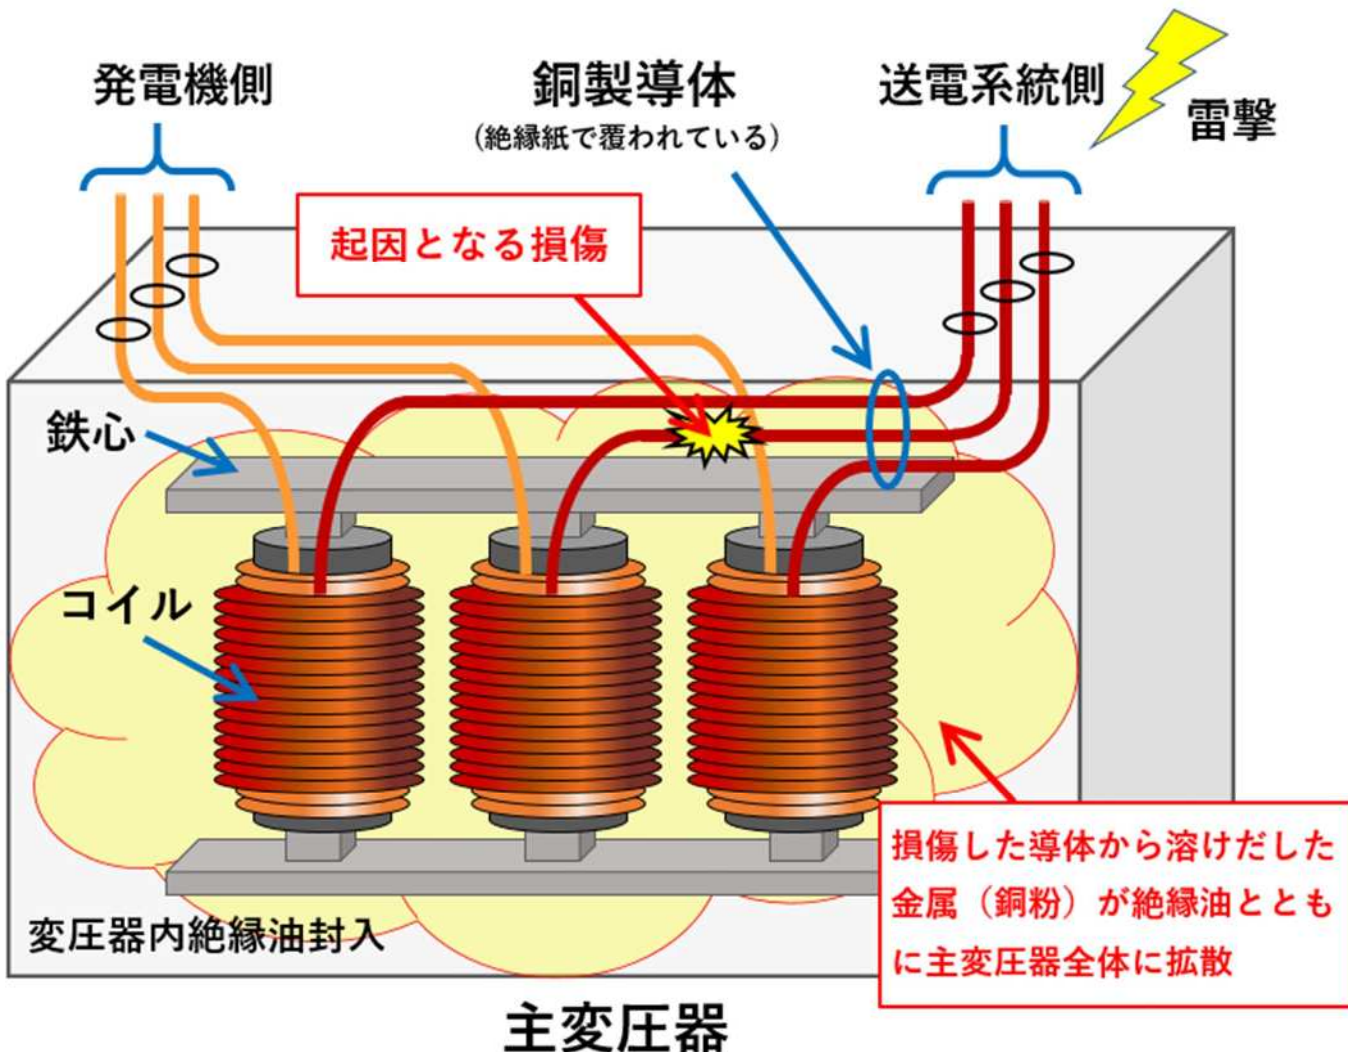
■ 損傷状況イメージ

主変圧器の内部点検の結果、銅製導体の一部が溶けるなどの大きな損傷が発生していることを確認しました。主変圧器内部の部材取り替えなどの大規模な修理となるため、七尾大田火力発電所2号機の復旧時期は2027年春頃となる見通しです。

本損傷の原因は、雷撃が主変圧器内部に侵入したことにより、変圧器内部の絶縁破壊※に至ったものと推定しております。今後、避雷器を強化するなど必要な対策を実施してまいります。

当社としては、七尾大田火力発電所2号機の主変圧器復旧工事を着実に進めるとともに、他電気設備の保守点検を確実に実施し、計画外停止の未然防止に努めてまいります。
