## 志賀原子力発電所 マンスリーレポート（2026年5月分）

2026年6月10日  
北陸電力株式会社

志賀原子力発電所1号機 換気空調補機非常用冷却水系冷凍機B号機  
圧縮機カバーの損傷について

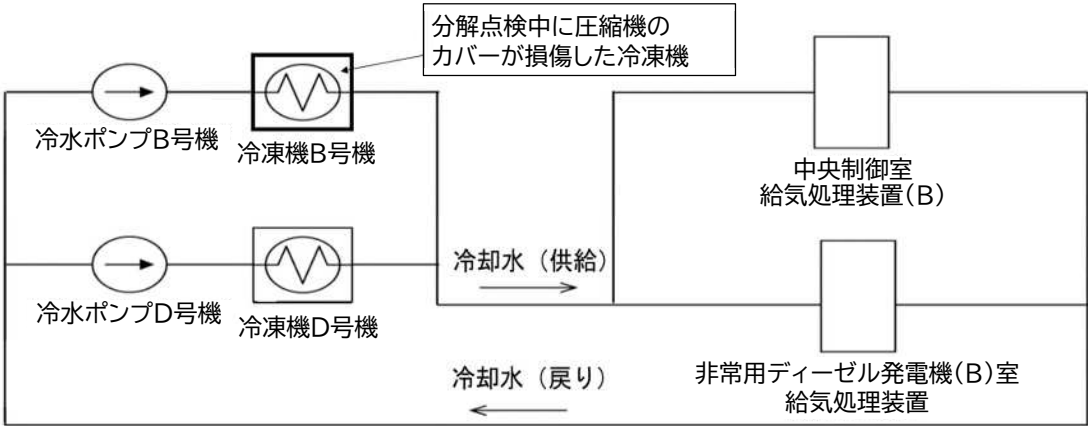
換気空調補機非常用冷却水系 概要図

- ※1 中央制御室、非常用ディーゼル発電機室の室温を調整する各給気処理装置へ冷却水を供給する系統。換気空調補機非常用冷却水系は2系統（A系、B系）あり、各系統に冷凍機2台、冷却水ポンプ2台を設置。（A系はA、C号機、B系はB、D号機）
- ※2 換気空調補機非常用冷却水系の冷却水を冷媒にて冷却する設備。

図はB系を示す。A系も同様。

志賀原子力発電所1号機（第13回定期検査中）において、計画的に換気空調補機非常用冷却水系※<sup>1</sup> 冷凍機※<sup>2</sup> B号機の分解点検を行っていたところ、5月16日（土）15時頃、同冷凍機から取り外して運搬台車上に保管していた圧縮機のカバーを作業員が現場の整理整頓のために移動させた際、カバーが台車から滑り落ち、損傷しました。
