2.6-5.1 (3-4) 須曽リニアメント・島別所南リニアメントの地質調査

2.6-5.1 (4-1) 七尾湾調査海域の断層の評価結果

2.6-5.1 (5) 能登島半の浦断層帯(半の浦西断層, 半の浦東断層, 七尾湾調査海域の断層, 須曽リニアメント, 島別所南リニアメント)の端部

2.6-6(1) 前ノ瀬東方断層帯の評価結果

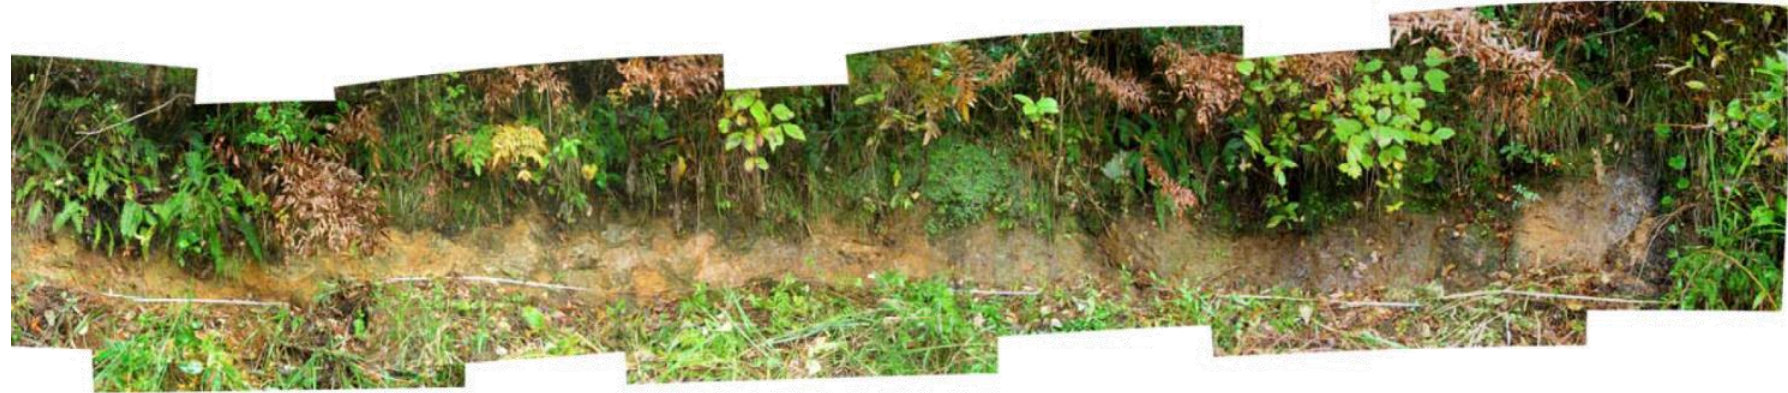
表土はぎ写真, スケッチ(東側)

○リニアメント・変動地形として判読した崖地形を横断して別所岳安山岩類の安山岩質火砕岩(凝灰角礫岩)が連続して分布し, そこに断層は認められない。

- 弱風化部**
 礫と基質の境界は明瞭。
 礫は安山岩の垂角礫を主体とし、礫径は一定しないが10cm未満を主体とする。
 基質は砂質シルト～シルト質砂状を呈するが、一部は硬質である。
- 風化部**
 礫は風化程度の低いもののみ保存されており、多くは基質との境界が不明瞭である。また、一部には球状風化を受け、玉葱状構造を呈すものがある。
 基質は砂質シルト～シルト質砂状で黄褐色を呈する。
- 強風化部**
 礫と基質の境界は不明瞭である。
 基質はシルト質粘土～シルト質砂状で黄褐色、一部灰白色を呈する。

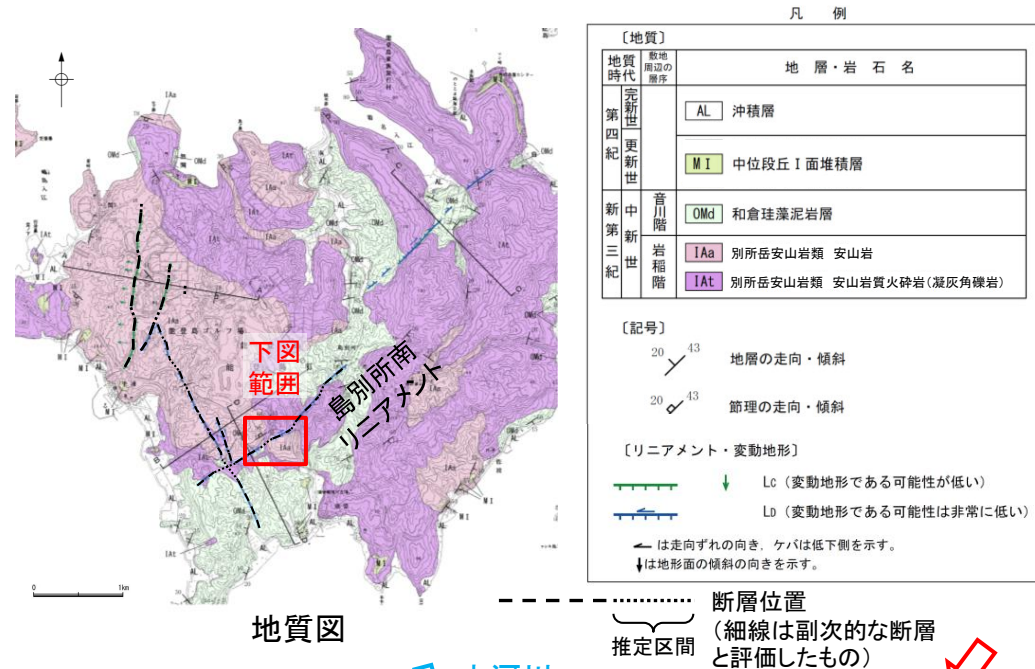
地質図

○安山岩質火砕岩分布域中の小河川が南方に分布する安山岩との境界で西方に屈曲しており, その境界は島別所南リニアメントとほぼ一致していることから, 別所岳安山岩類中の岩質の差を反映した組織地形である可能性が大きい。

小河川

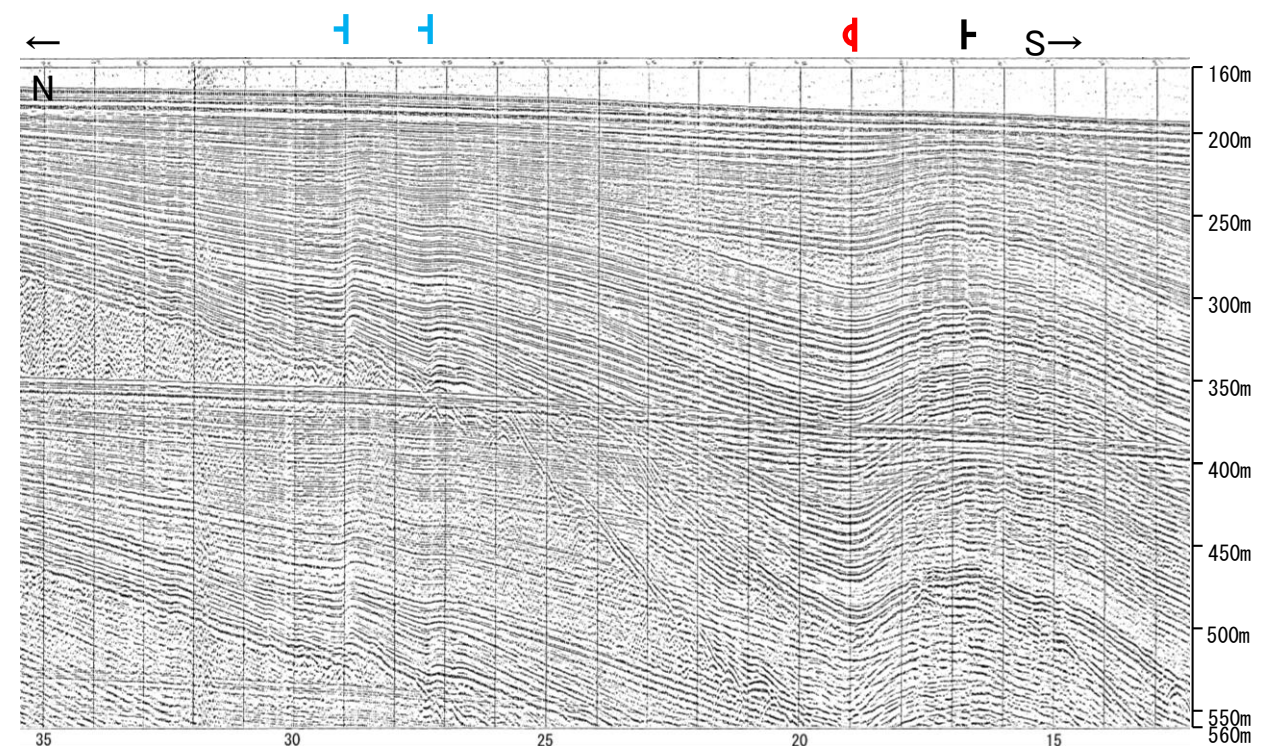
○No.102-2測線において、測点27付近でB₂層下部、B₃層、C₁層及びC₂層上部に北落ちの変形が、C₂層下部、D₁層及びD₂層に北落ちの変位が認められ、測点29付近でB₂層下部、B₃層、C₁層及びC₂層上部に北落ちの変形が、C₂層下部、D₂層に北落ちの変位が認められることから断層を推定した。いずれも変位、変形はB₁層及びB₂層上部に及んでいないことから、B₁層以上に変位、変形が認められないと判断した。

○また、測点19付近でB₁層基底、B₂層、B₃層、C₁層、C₂層及びD₁層に変形が認められることから撓曲を推定した。変形はB₁層基底に及んでいることから、B₁層以上に変位、変形が認められると判断した。さらに、測点17付近でB₃層に南落ちの変形が、C₁層、C₂層及びD₁層に南落ちの変位が認められることから断層を推定した。B₂層は層厚が薄く、内部構造が不明瞭であることから、B₁層以上に変位、変形の可能性が否定できないと判断した。
