志賀原子力発電所2号炉  
敷地の地質・地質構造について

【データ集】

平成29年3月10日  
北陸電力株式会社

試掘坑・基礎掘削面における破砕部の幅と長さの検討

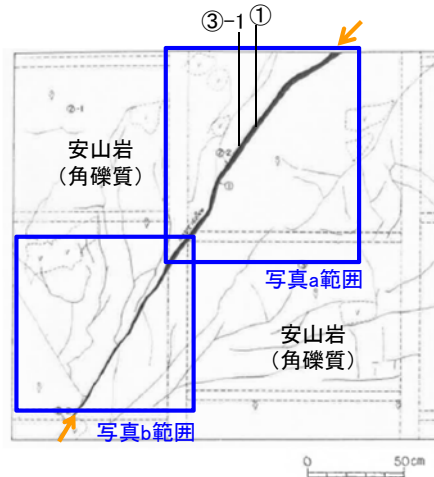
試掘坑調査結果  
(2号炉試掘坑F 5~7m付近)(東側側壁)

この事例における破砕部の幅は13cm(①+③-1)である。

この事例における破砕部の長さは160mである。

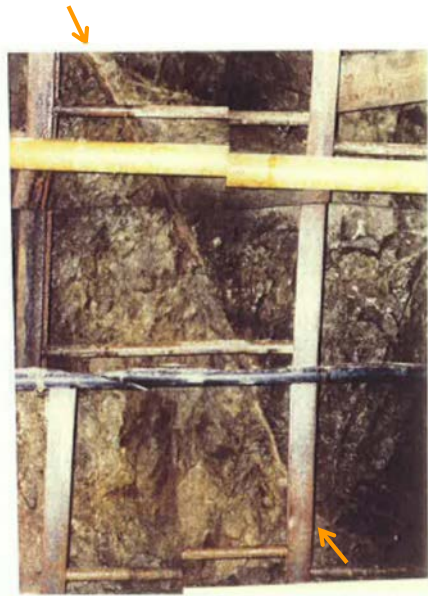
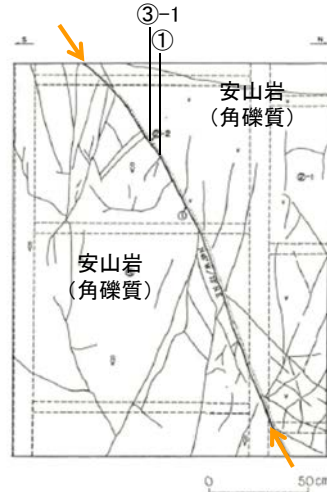
試掘坑調査結果  
(1号炉試掘坑A 32m付近)(西側側壁)

この事例における破砕部の幅は5cm(①+③-1)である。

この事例における破砕部の長さは147m以上である。

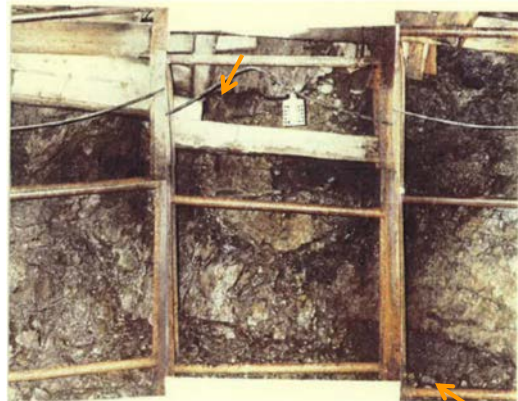
試掘坑調査結果  
(1号炉試掘坑C 68~70m付近)(北側側壁)

この事例における破碎部の幅は5cm(①+③-1)である。

この事例における破碎部の長さは147m以上である。

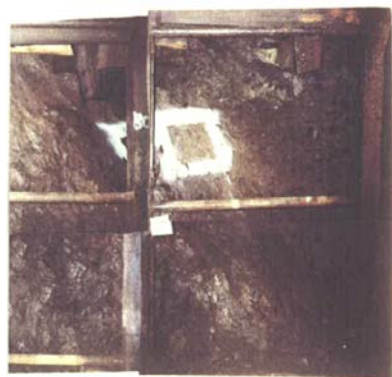
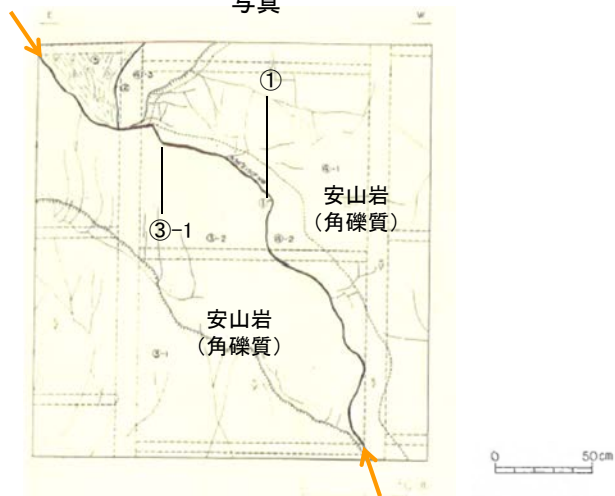
試掘坑調査結果  
(1号炉試掘坑C 72~73m付近)(南側側壁)

この事例における破砕部の幅は12cm(①+③-1)である。

この事例における破砕部の長さは68m以上である。

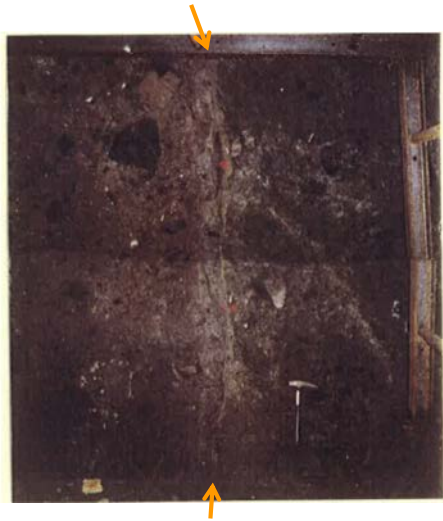
試掘坑調査結果  
(1号炉試験坑d)(切羽)

この事例における破碎部の幅は3cm(①)である。

この事例における破碎部の長さは70mである。

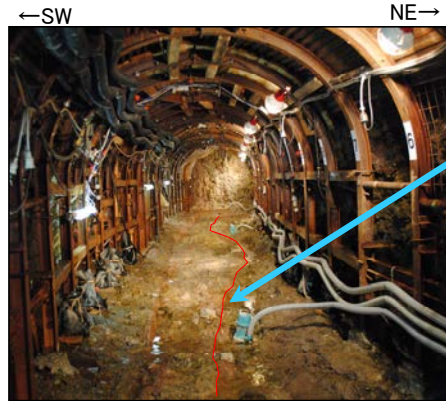
No.7付近底盤写真

- ①粘土状破碎部。  
厚さはフィルム状~0.5cm。  
褐色~赤褐色を呈する。  
走向傾斜はN30~75° W/78° NE~80° SW。
- ③-1固結した粘土・砂状破碎部。  
硬さは中硬質。赤褐色を呈する。①に沿って部分的に認められる。厚さ0~10cm。

この事例における破碎部の幅は10cm (①+③-1)である。

この事例における破碎部の長さは81m以上である。

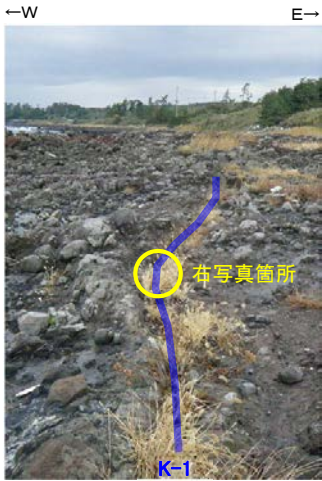
名称	一般走向・傾斜 (真北)	破碎部		露頭写真	
		測点番号	幅※(cm)		
K-1	N4° E/58° SE	a	3~5

<p>測定番号e地点の破碎部の状況</p>
		b	10~15		
		c	20~22		
		d	10		
		e	4~12		
		f	10~15		
K-2	N19° E/72° SE	a	8~10

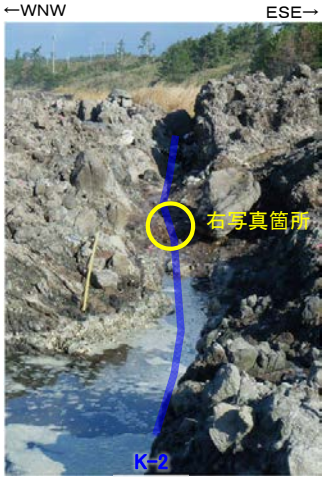
<p>測定番号e地点の破碎部の状況</p>
		b	6~10		
		c	6~10		
		d	12~15		
		e	25~40		
		f	11~13

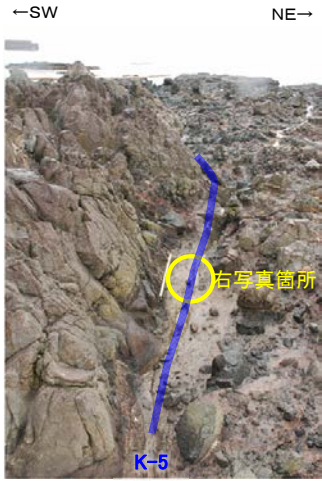
名称	一般走向・傾斜 (真北)	破碎部		露頭写真	
		測点番号	幅※(cm)		
K-5	N63° W/64° NE	a	12~20

<p>測定番号a地点の破碎部の状況</p>
		c	3~5		
K-6	N2° W/60° NE	a	4~6

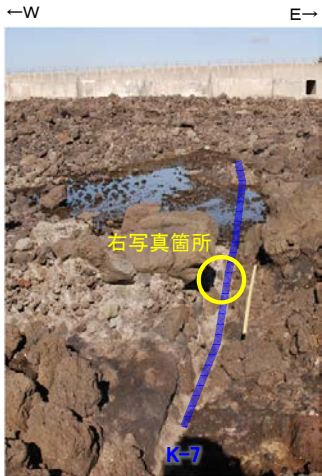
名称	一般走向・傾斜 (真北)	破碎部		露頭写真	<span style="color:red">—</span> 破碎部    ③-1 固結した粘土・砂状破碎部 ③-2 固結した角礫状破碎部
		測点番号	幅※(cm)		
K-7	N8° W/88° NE	a	2~11

b	1~2		
		c	4~11		
K-8	N15° W/80° NE	a	10~21

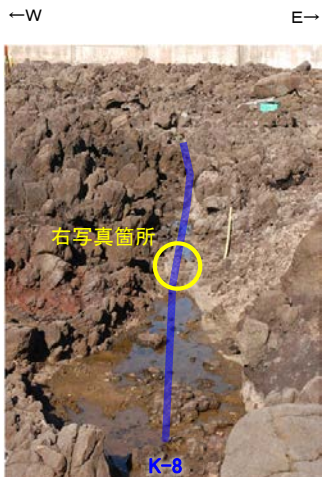
b	1.5~10		
		c	3~4

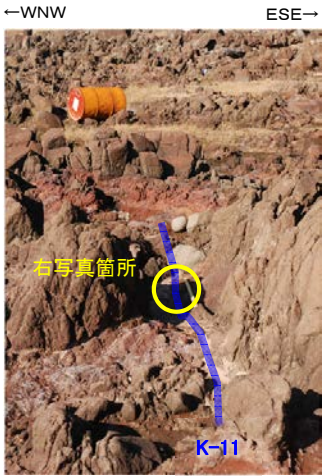
名称	一般走向・傾斜 (真北)	破碎部		露頭写真
		測点番号	幅※(cm)	
K-11	N14° E/70° NW	a	2~8

<p>←WNW                      ESE→</p> <p>右写真箇所</p> <p>K-11</p> <p>測定番号a地点 遠景</p>
		b	3~10	
		c	3~10

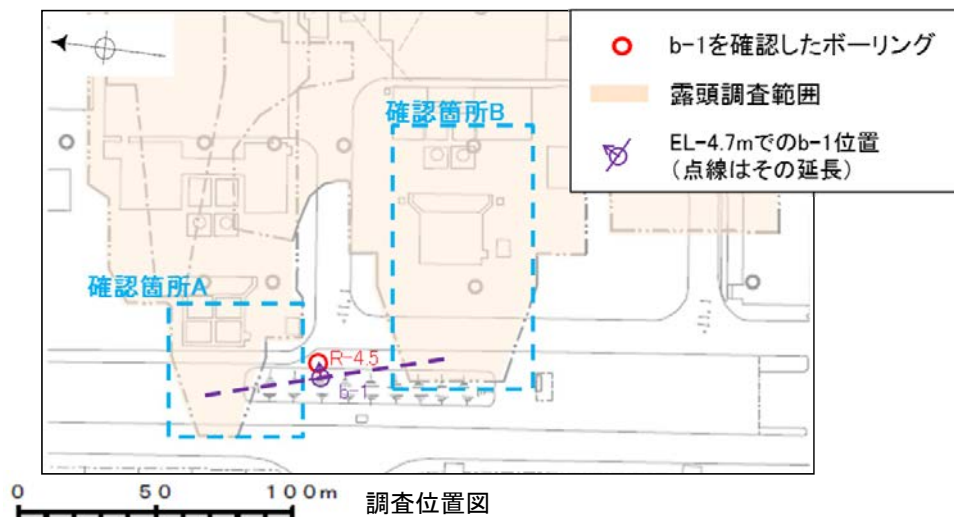
名称	孔名:深度	標高	破碎部の幅 (cm)	走向・傾斜 (走向は真北)
b-1	R-4.5: 55.50m	EL-44.43m	7	N12° W/82° NE

• b-1は、R-4.5孔の深度55.50mのみで認められ、浅部方向の基礎掘削面では認められないことから、浅部方向へ連続しないと判断。

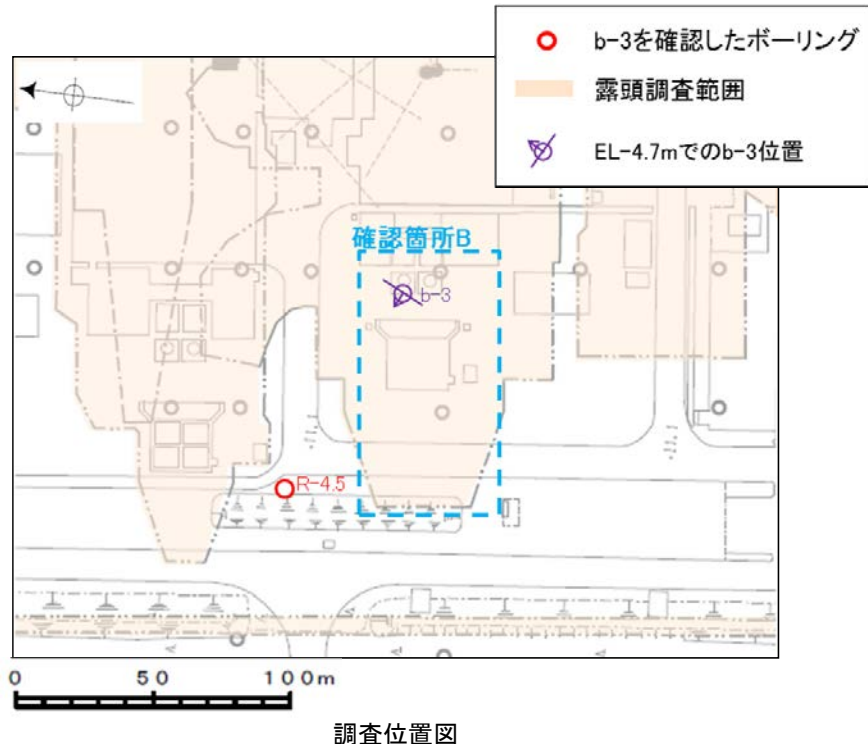
名称	孔名:深度	標高	破碎部の幅 (cm)	走向・傾斜 (走向は真北)
b-3	R-4.5	EL-133.73m	9	N31° E/57° NW

【b-3の浅部】  
1号機基礎掘削面には  
b-3に対応する破碎部  
は認められない。

• b-3は、R-4.5孔の深度144.80mのみで認められ、浅部方向の基礎掘削面では認められないことから、浅部方向へ連続しないと判断。

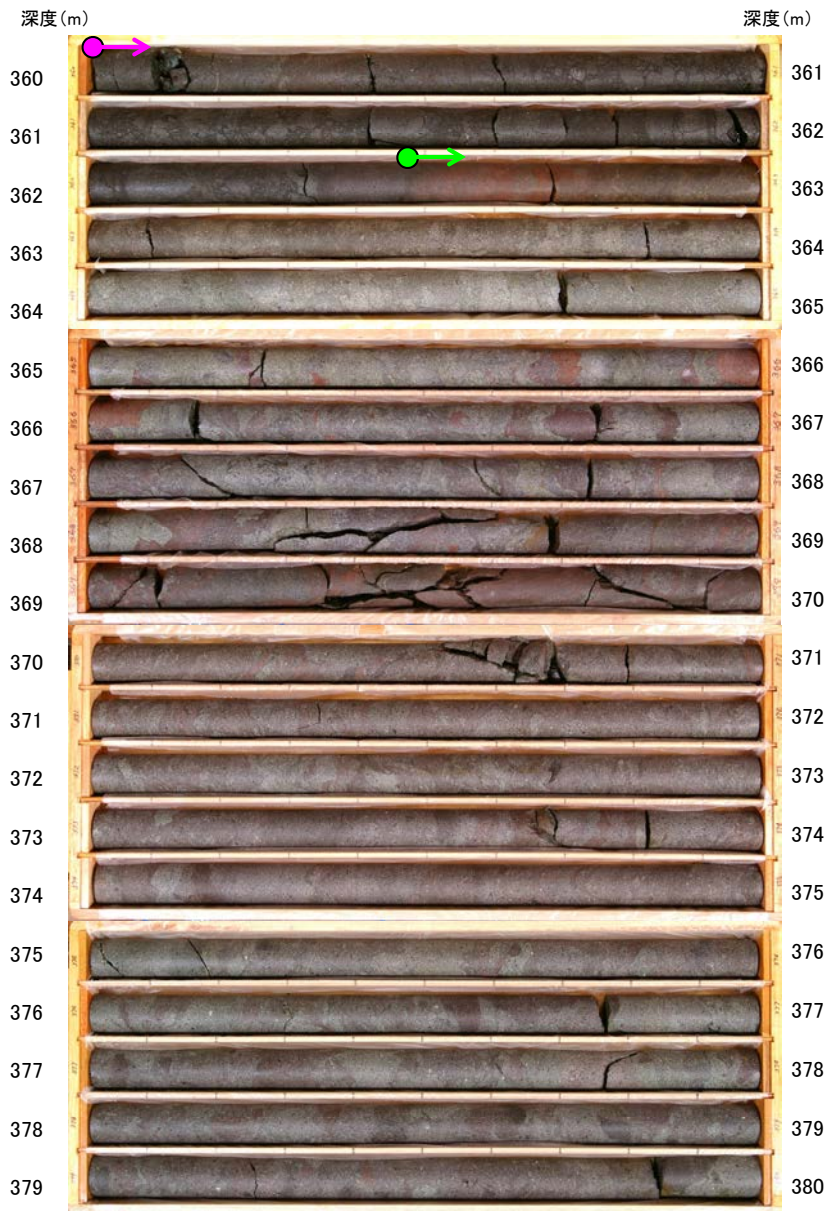
# b-5~b-13の連続性検討 b-8の連続性:深部延長②(K-13.6孔)

←b-8想定延長位置  
(353.0m付近)

・b-8の深部延長に位置するK-13.6孔には、b-8に対応する破碎部は認められない。

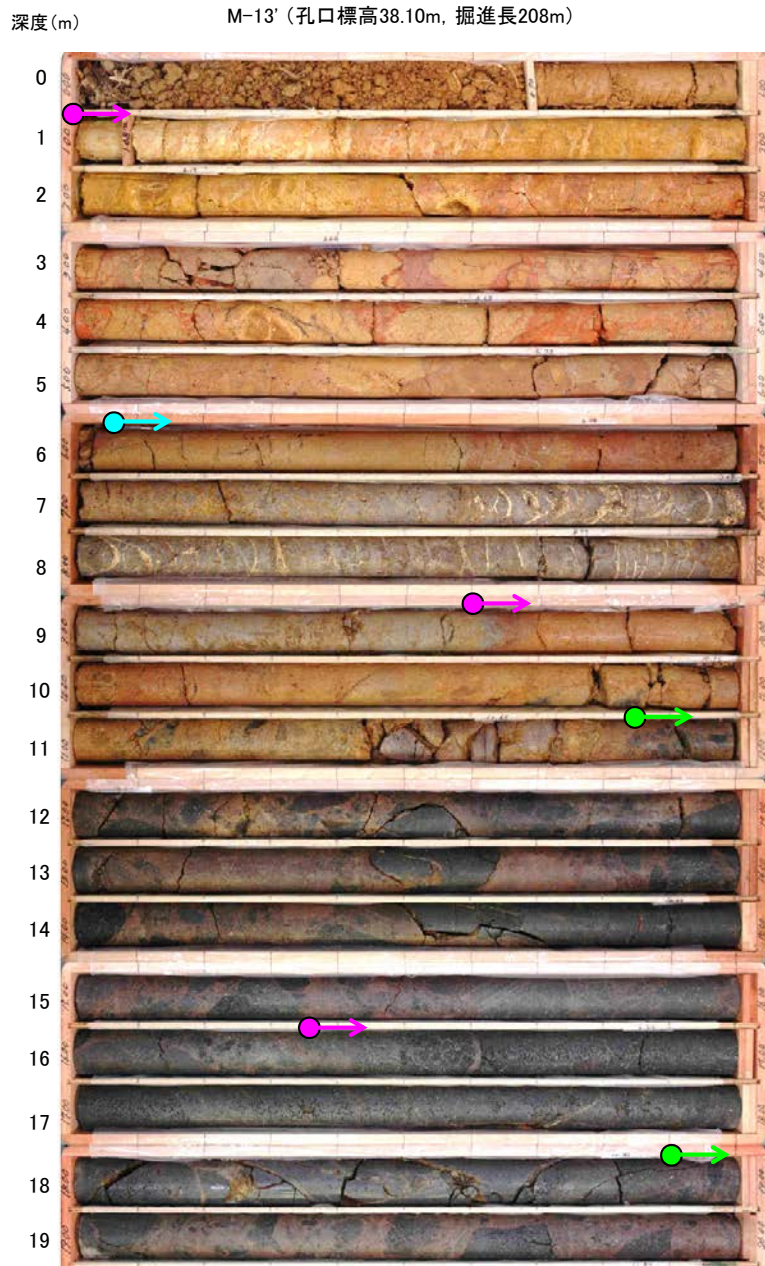
# b-5～b-13の連続性検討 b-10の連続性:浅部延長(M-13' 孔)

・b-10の浅部延長に位置するM-13' 孔には、b-10に対応する破砕部は認められない。

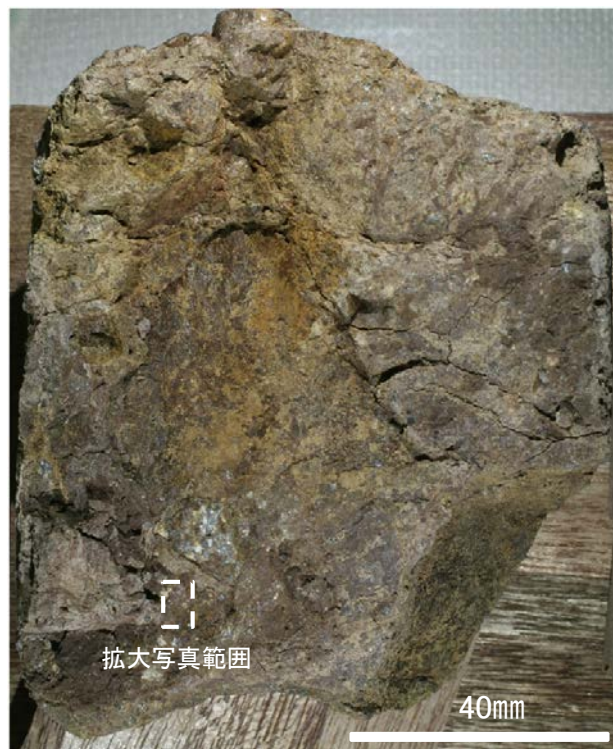
# 条線観察結果(岩盤調査坑 鉛直ボーリングNo.6V(上盤側)②)

・条線のレイクは40° R (下盤側換算), 変位センスは右横ずれ逆断層センス

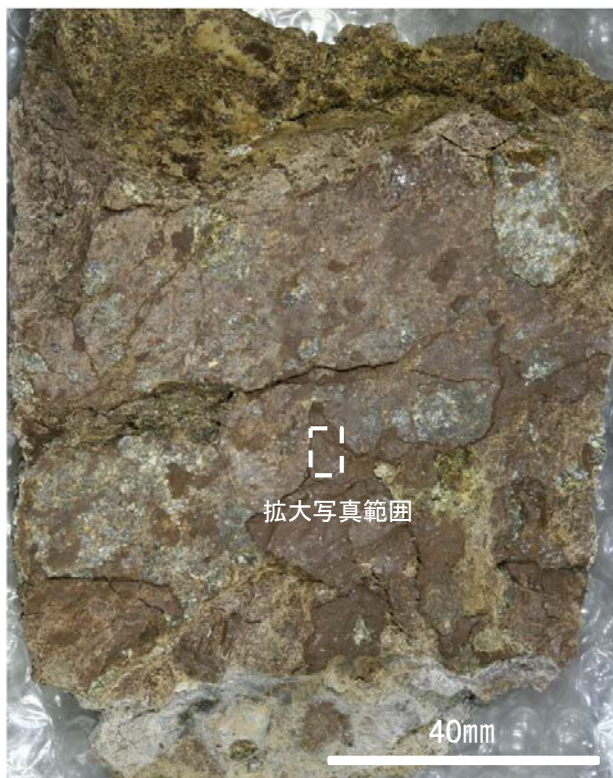
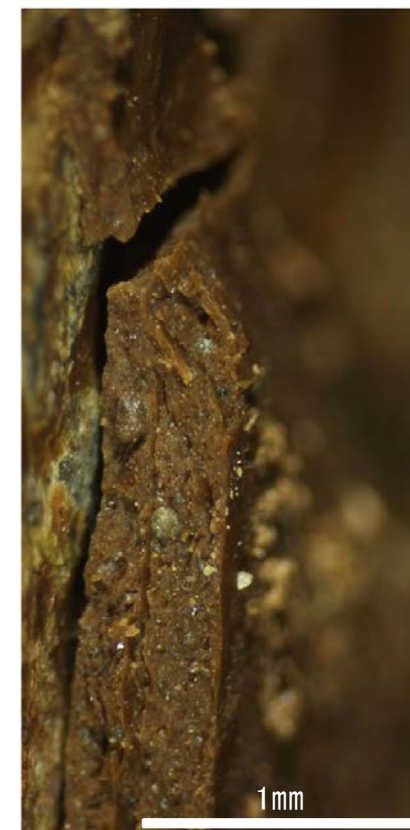
# 条線観察結果(岩盤調査坑 鉛直ボーリングNo.7V(上盤側))

・条線のレイクは35° R(下盤側換算), 変位センスは右横ずれ逆断層センス

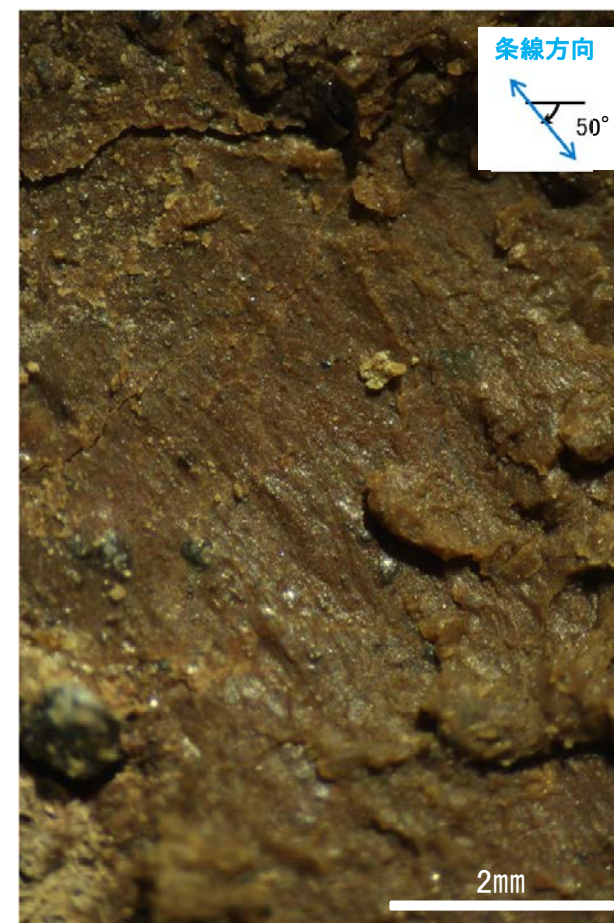
# 条線観察結果(岩盤調査坑 鉛直ボーリングNo.8V(下盤側))

・条線のレイクは50° R, 変位センスは不明

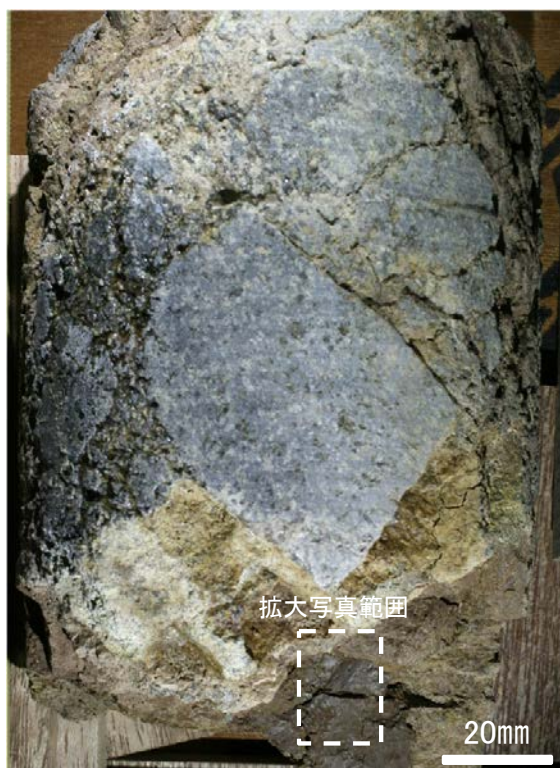
# 条線観察結果(岩盤調査坑 鉛直ボーリングNo.8V(上盤側))

・条線のレイクは55° R (下盤側換算), 変位センスは不明

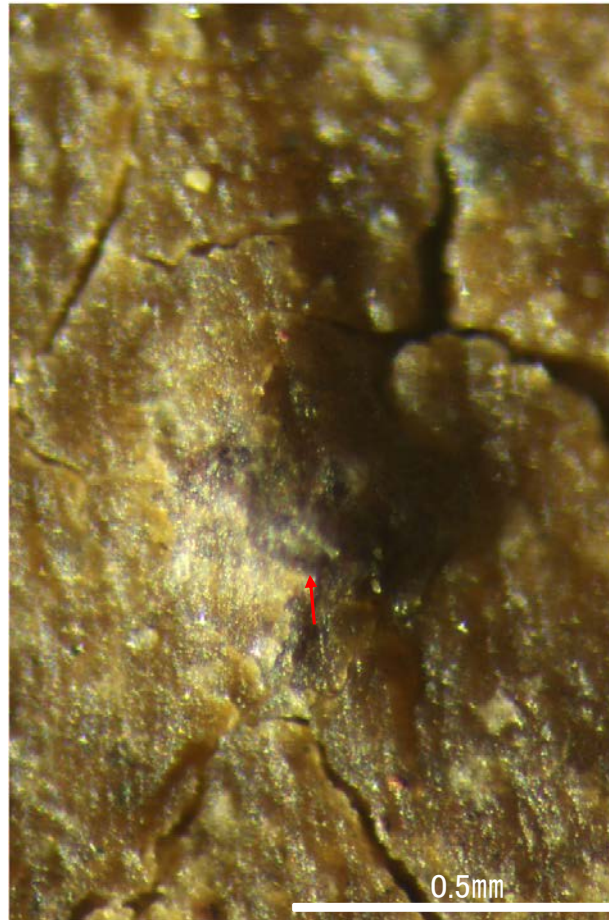
# 条線観察結果(岩盤調査坑 鉛直ボーリングNo.10V(下盤側)②)

条線方向及び礫周りの粘土の非対称構造から、逆断層センスを示す。

・条線のレイクは85° R, 変位センスは右横ずれ逆断層センス

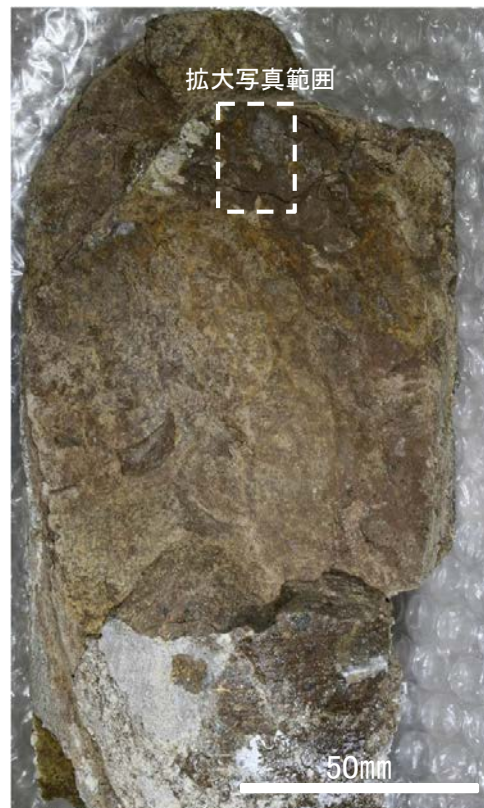
# 条線観察結果(岩盤調査坑 鉛直ボーリングNo.11V(下盤側))

・条線のレイクは30° R, 変位センスは不明

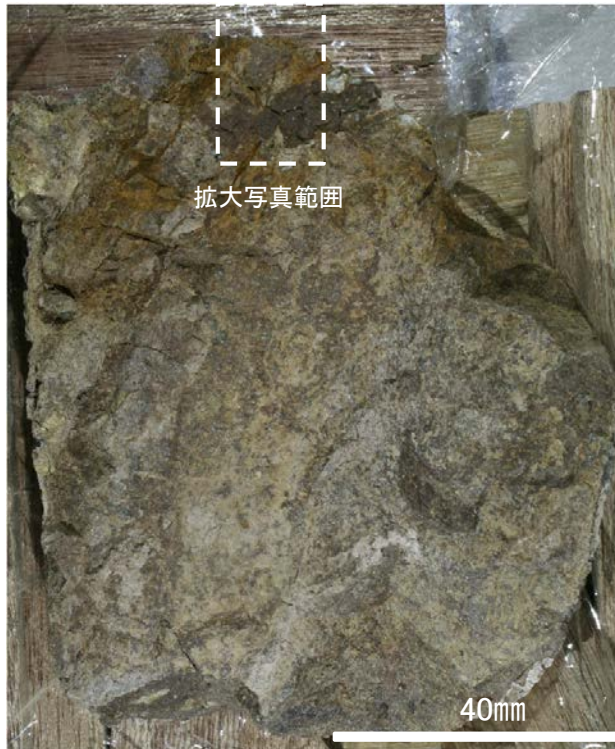
# 条線観察結果(岩盤調査坑 鉛直ボーリングNo.11V(上盤側)①)

条線方向及び礫周りの粘土の非対称構造から、逆断層センスを示す。

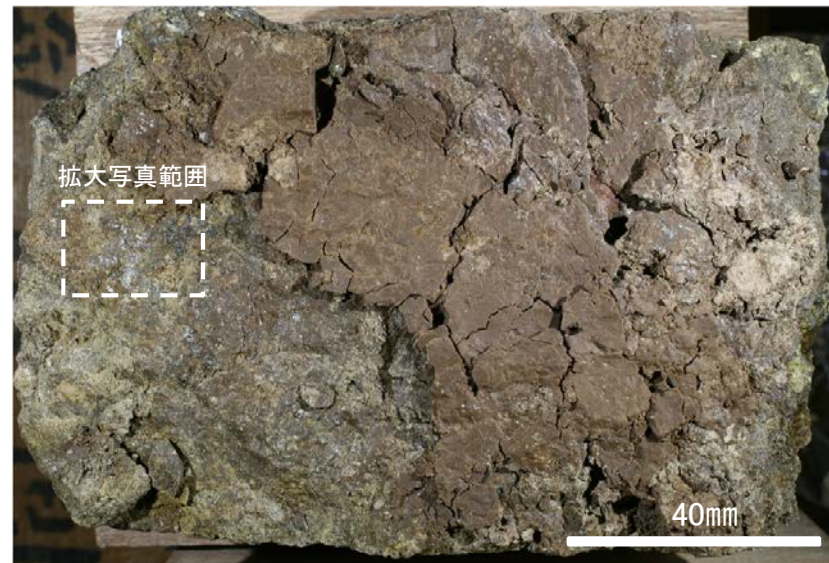
# 条線観察結果(岩盤調査坑 水平ボーリングNo.13-2(下盤側)②)

・条線のレイクは65° R, 変位センスは不明

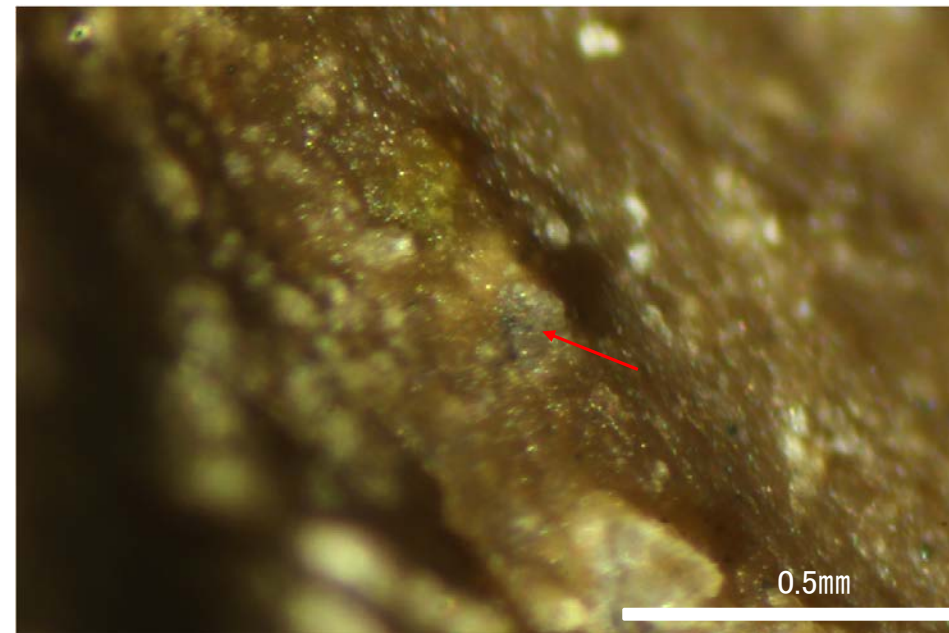
詳細観察写真B

・条線のレイクは25° R, 変位センスは右ずれ逆断層センス

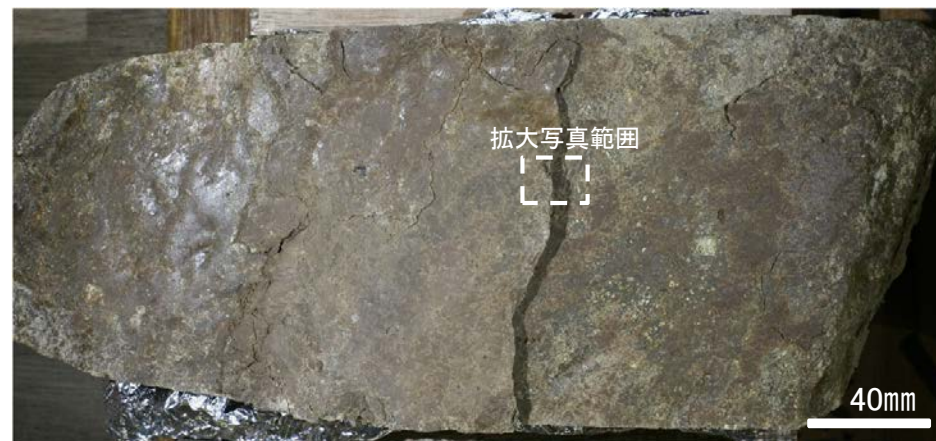
# 条線観察結果(岩盤調査坑 水平ボーリングNo.27-2(上盤側)②)

・条線のレイクは30° R(下盤側換算), 変位センスは不明

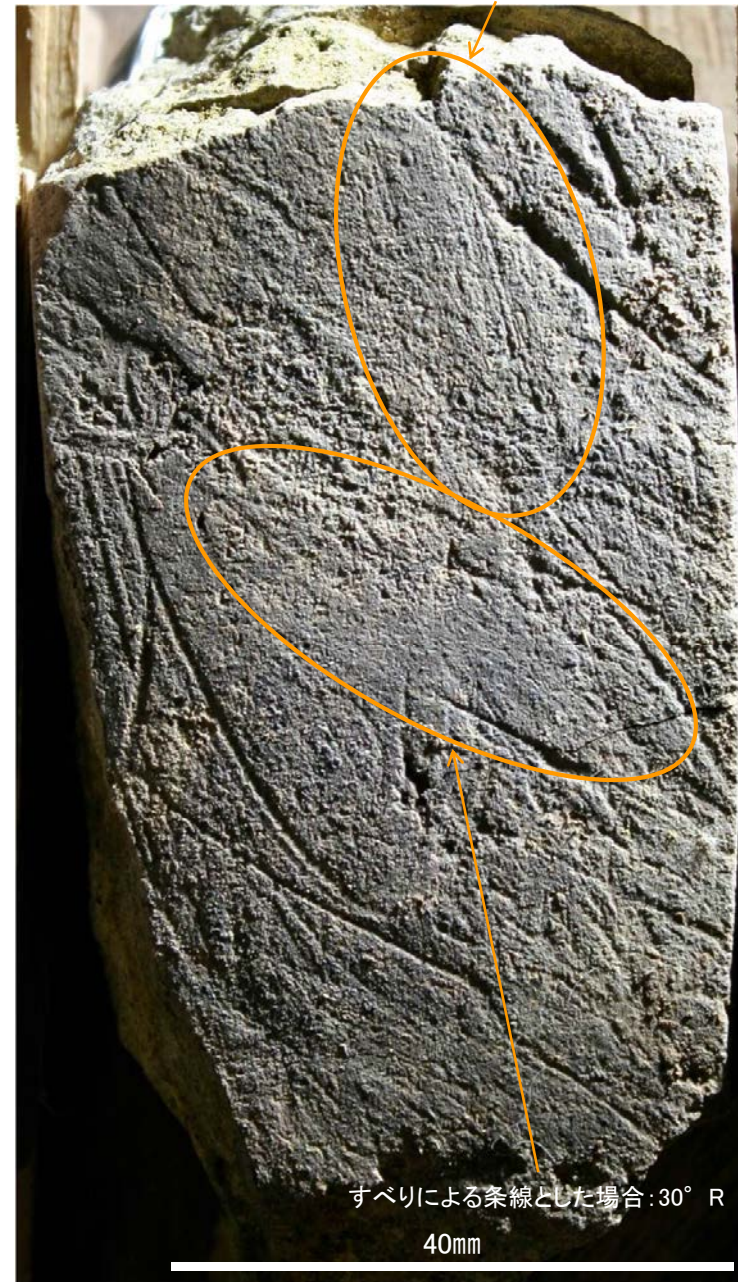
すべりによる条線とした場合: 80° R

すべりによる条線とした場合: 30° R

・人為的な情報(キズ)も含まれているものの、観察面で認められる条線については、左上から右下に向けて刻されている。

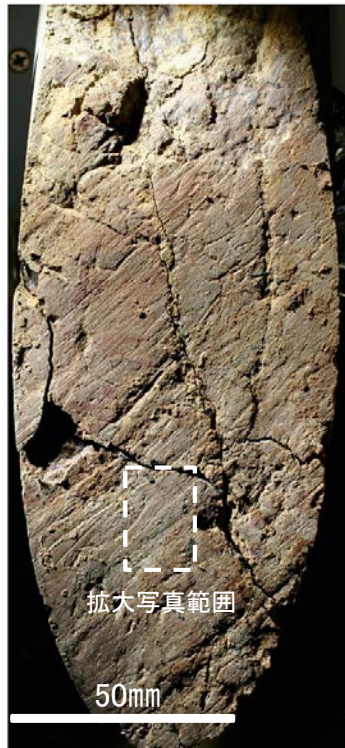
# 条線観察結果(ボーリングL-12.2 [深度41.93m](上盤側))

・条線のレイクは40° R(下盤側換算), 変位センスは右横ずれ逆断層センス

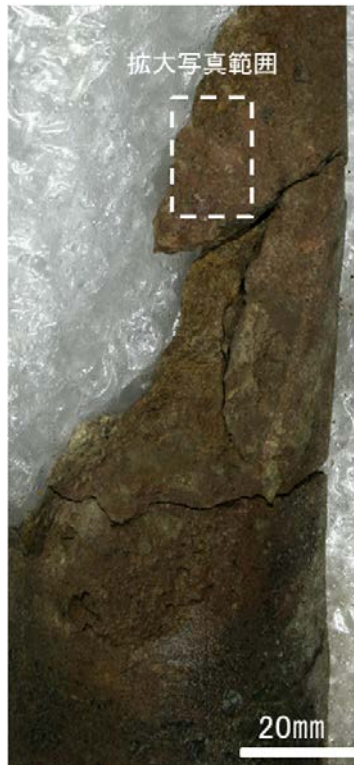
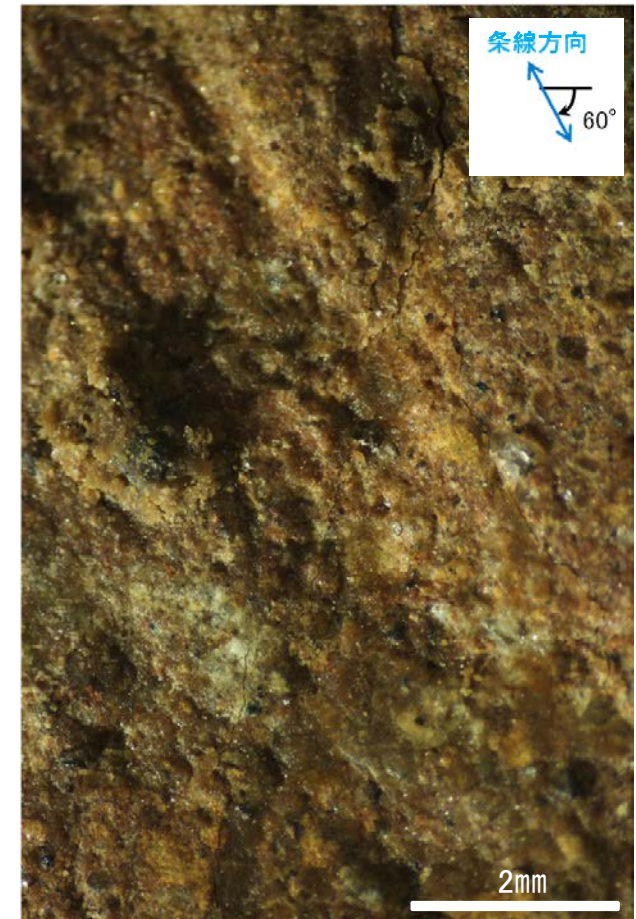
# 条線観察結果(ボーリングM-12.5[深度63.43m](下盤側)①)

・条線のレイクは60° R, 変位センスは不明

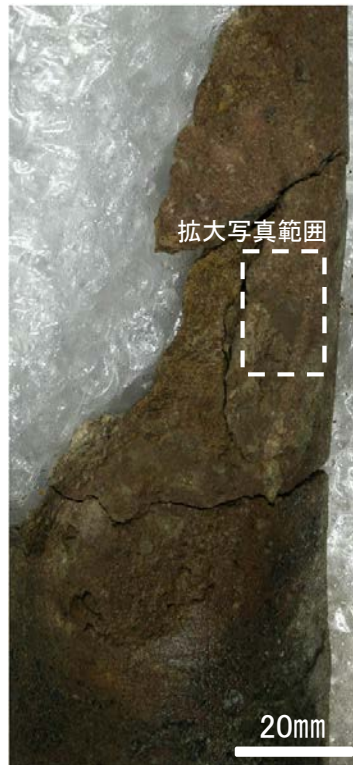
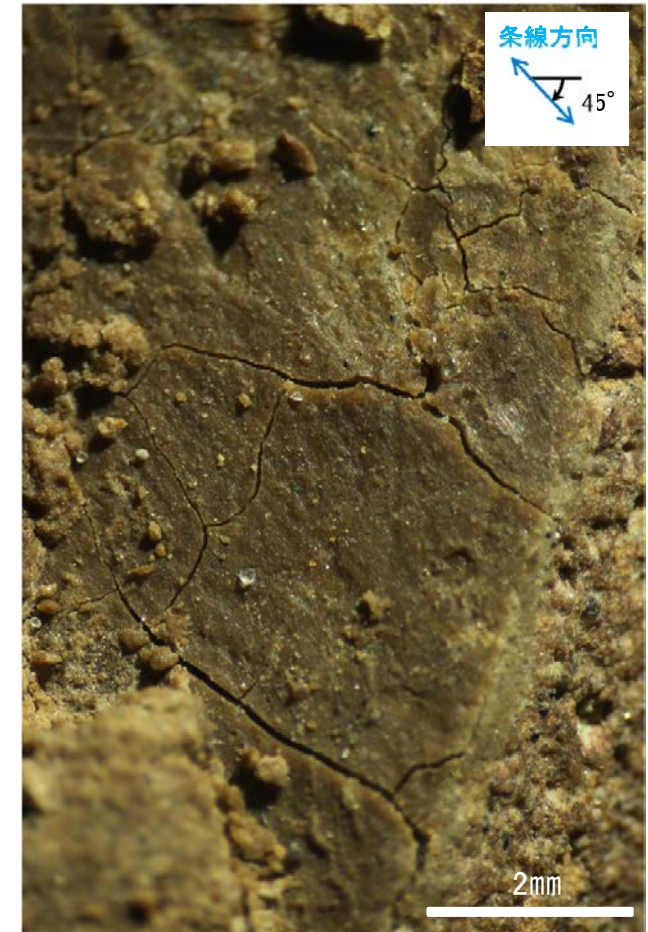
# 条線観察結果(ボーリングM-12.5[深度63.43m](下盤側)②)

※高角度の条線は認められるものの、複数認められないため、人為的にできたものと考えられる。

・条線のレイクは45° R, 変位センスは不明

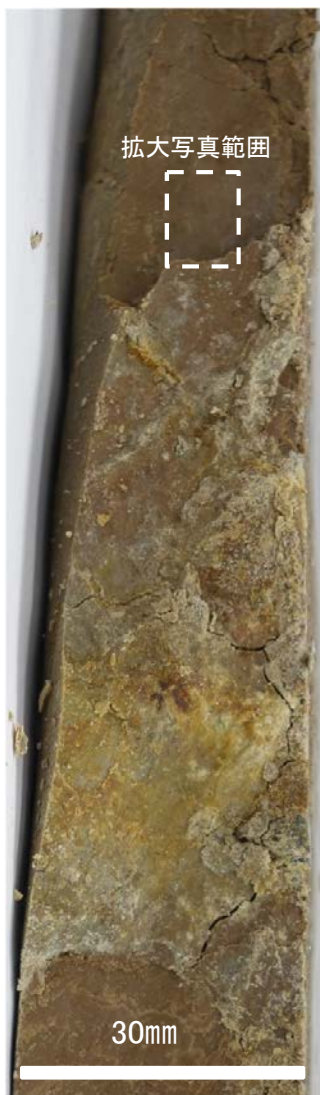
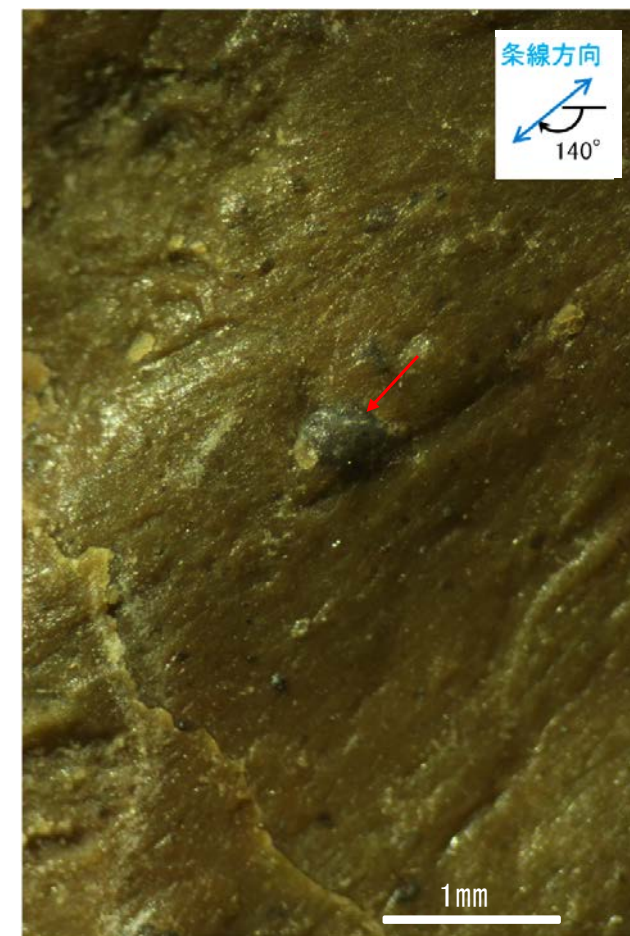
# 条線観察結果(ボーリングM-12.5' [深度51.65m](上盤側))

・条線のレイクは40° R(下盤側換算), 変位センスは右横ずれ逆断層センス

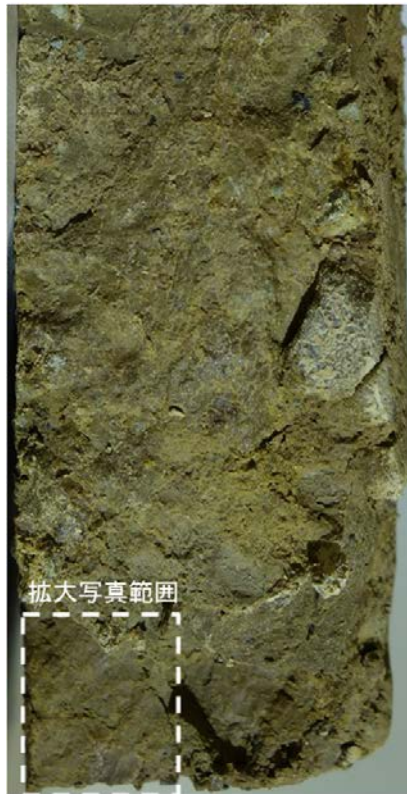
# 条線観察結果(ボーリングM-12.5'' [深度50.00m](上盤側))

・条線のレイクは65° R(下盤側換算), 変位センスは不明

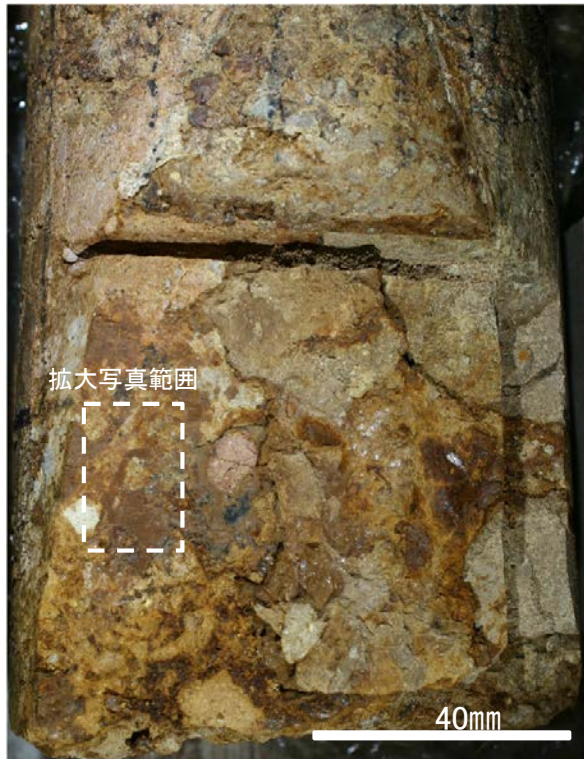
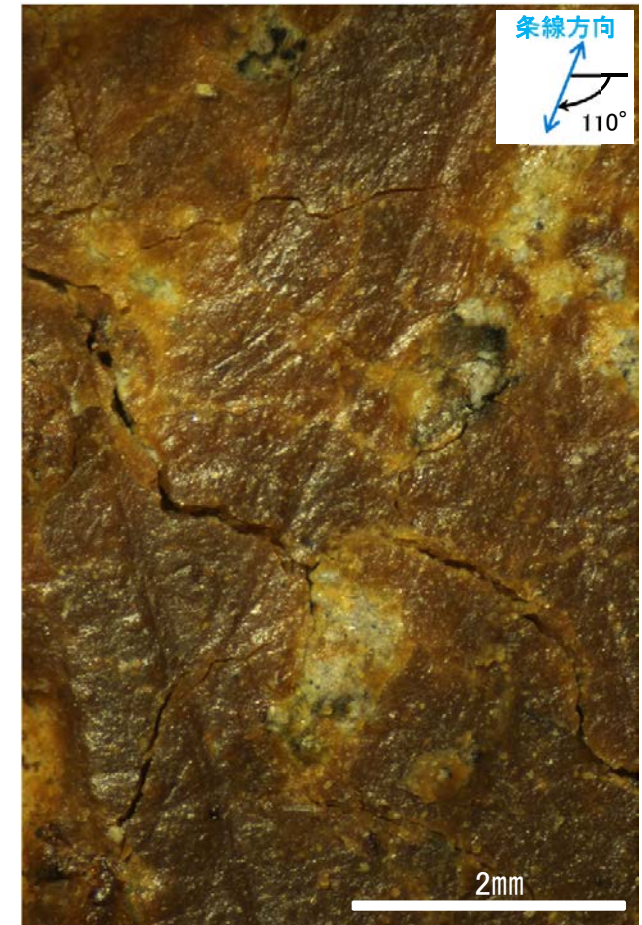
# 条線観察結果(駐車場底盤ボーリングNo.2(上盤側))

・条線のレイクは105° R(下盤側換算), 変位センスは不明

・条線のレイクは70° R(下盤側換算), 変位センスは不明

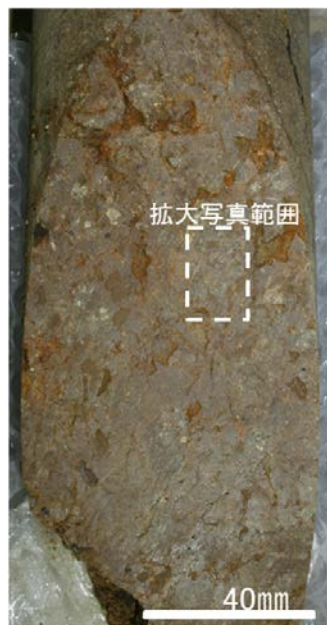
# 条線観察結果(ボーリングN-13' [深度23.39m](上盤側))

・条線のレイクは60° R(下盤側換算), 変位センスは不明

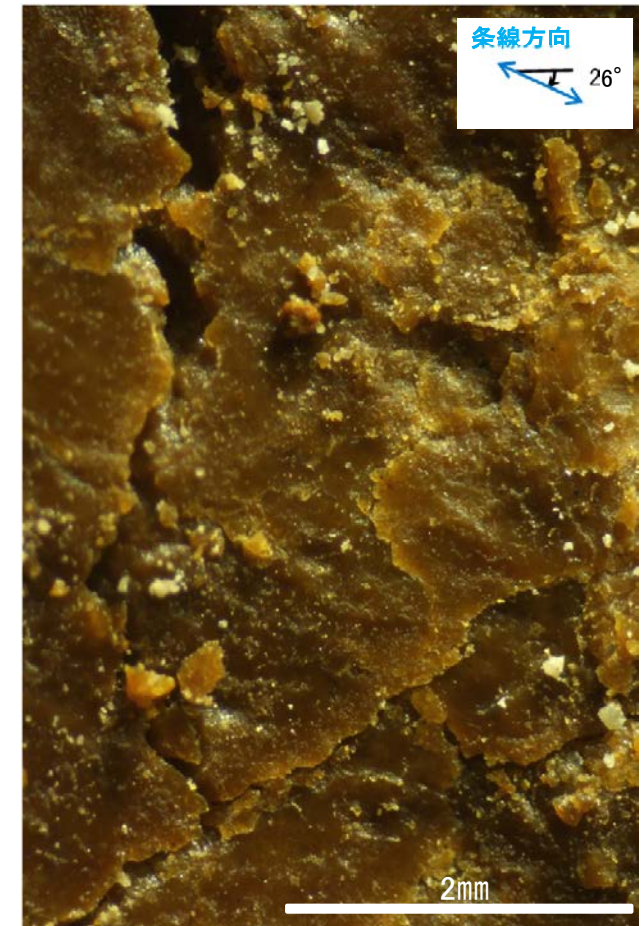
# 条線観察結果(ボーリングN-14.5[深度21.31m](下盤側)②)

・条線のレイクは26° R, 変位センスは不明

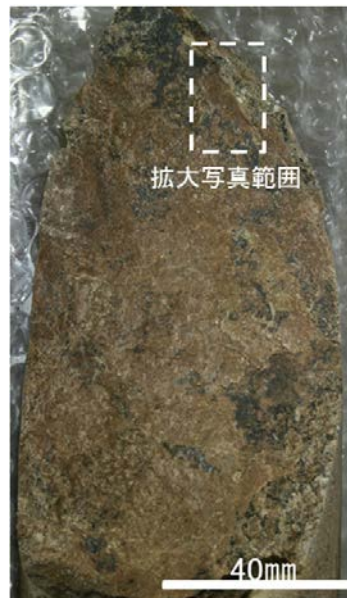
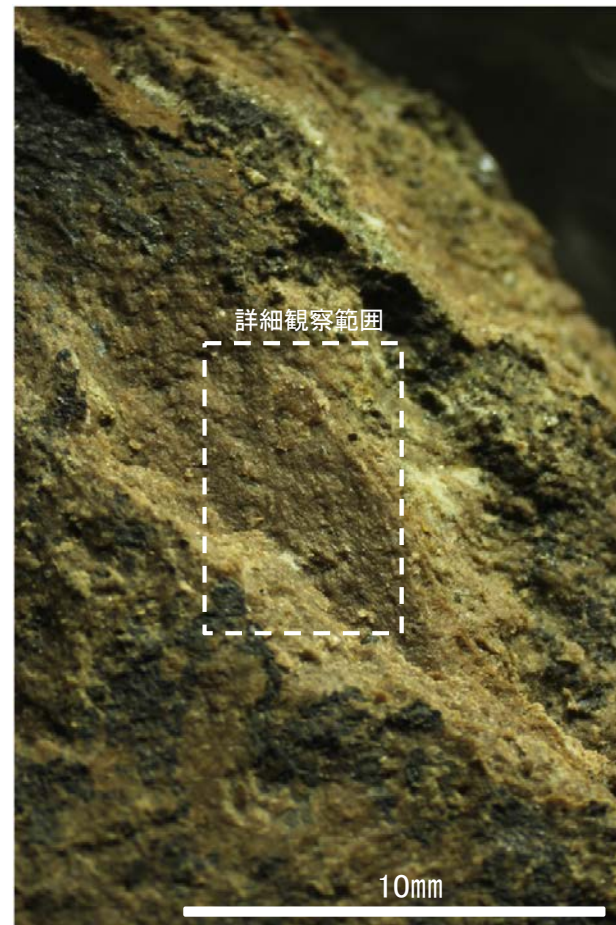
# 条線観察結果(ボーリングO-16[深度20.36m](下盤側))

・条線のレイクは51° R, 変位センスは不明

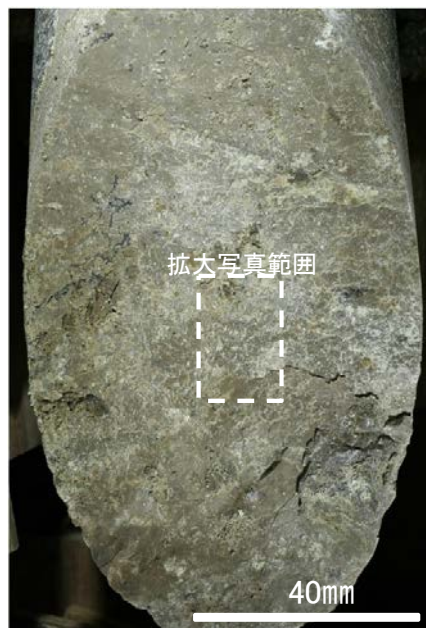
# 条線観察結果(ボーリングO-17.3[深度41.82m](下盤側)①)

・条線のレイクは28° R, 変位センスは不明

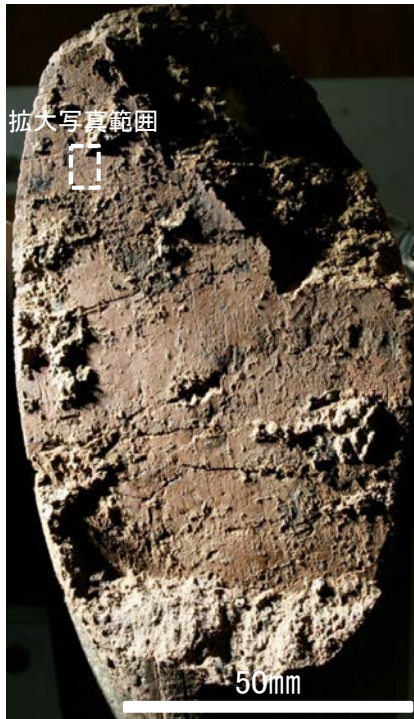
# 条線観察結果(ボーリングM-5.9[深度7.80m])(下盤側)

・条線のレイクは80° R, 変位センスは右横ずれ逆断層センス

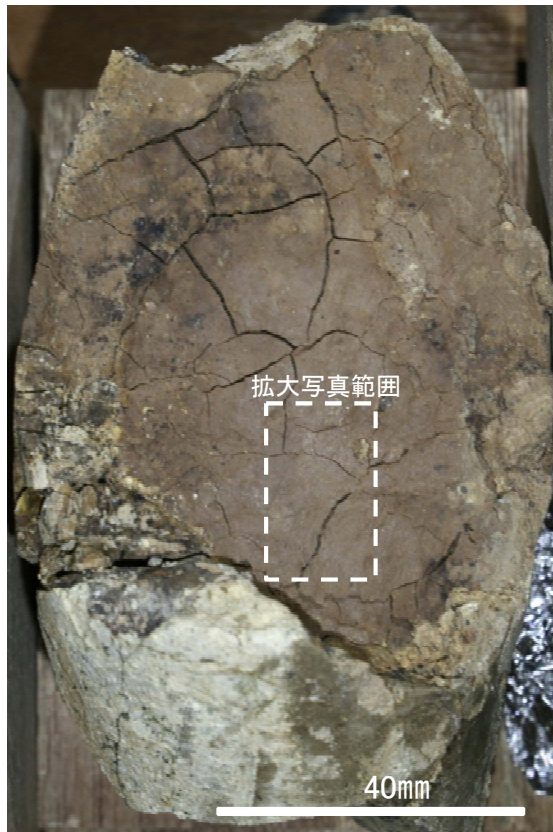
# 条線観察結果(ボーリングL-6' [深度13.82m])(下盤側)①

- ・条線①のレイクは160° R, 変位センスは不明
- ・条線②のレイクは120° R, 変位センスは左横ずれ逆断層センス

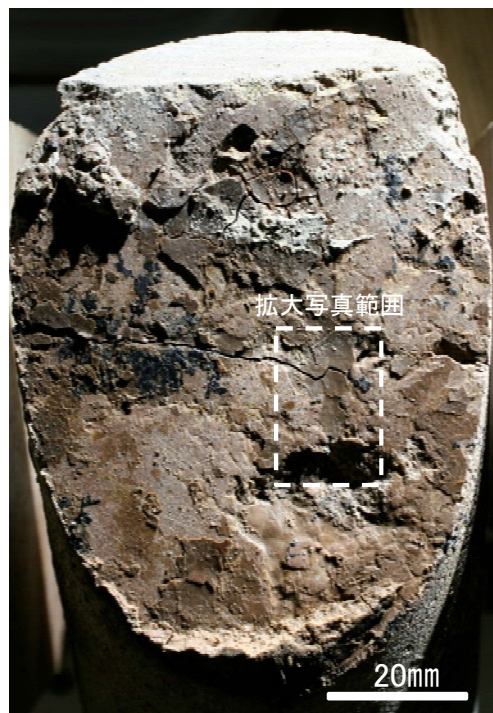
# 条線観察結果(ボーリングL-5.9[深度18.00m])(下盤側)①

・条線のレイクは125° R, 変位センスは左横ずれ逆断層センス

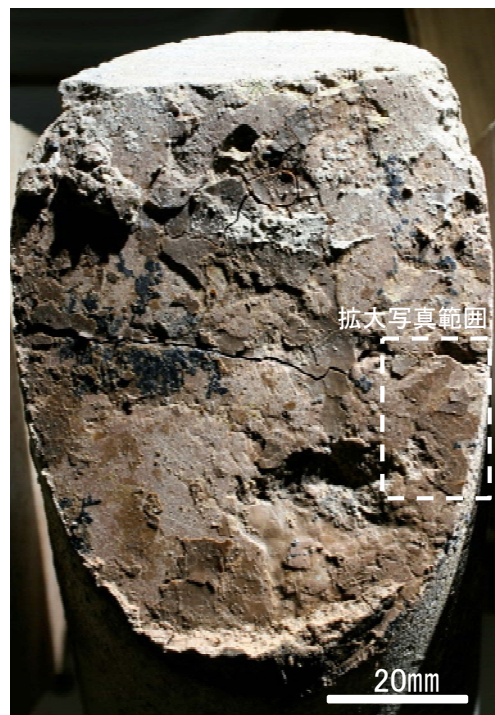
# 条線観察結果(ボーリングL-5.9[深度18.00m])(下盤側)②

・条線のレイクは35° R, 変位センスは不明

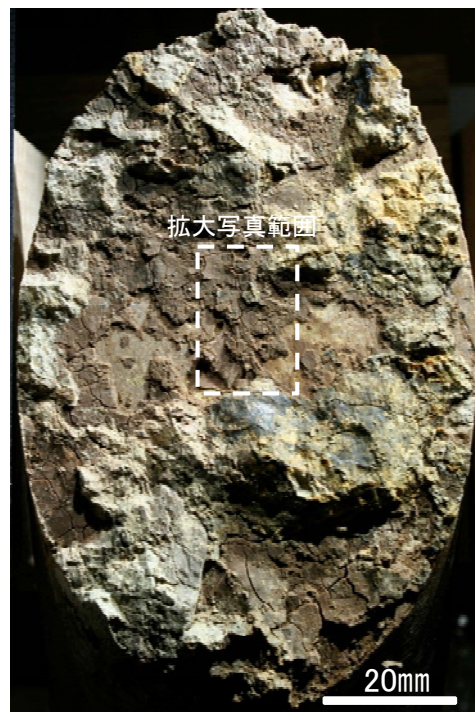
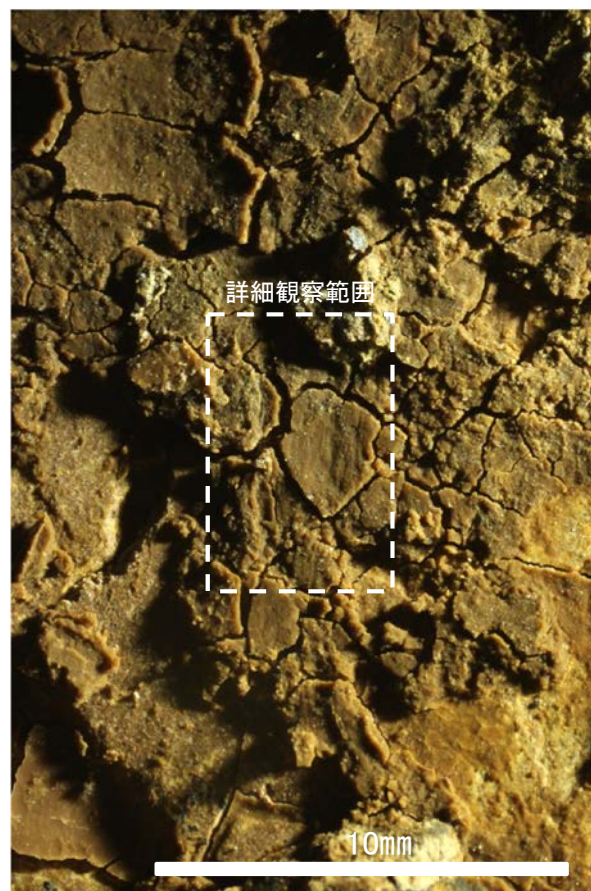
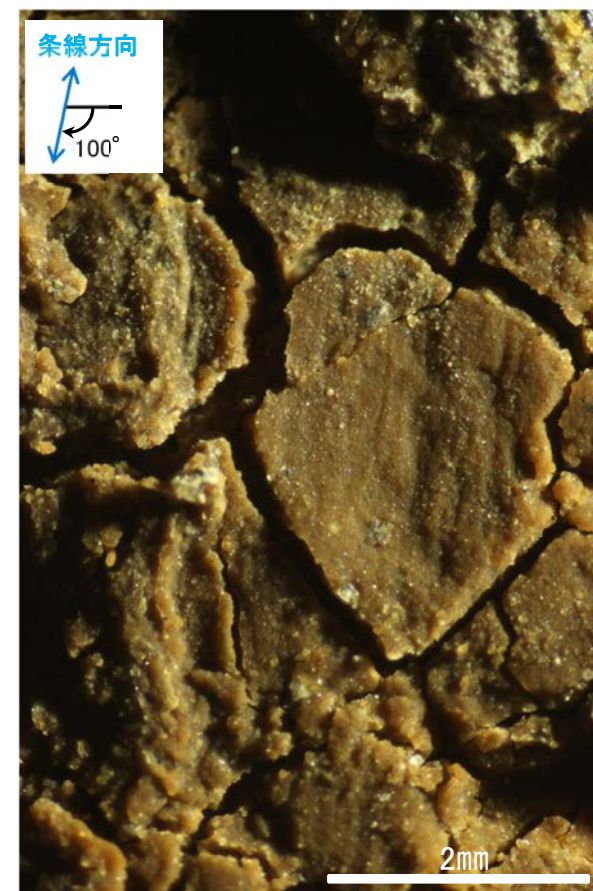
# 条線観察結果(ボーリングK-6.1[深度31.50m])(下盤側)

・条線のレイクは100° R, 変位センスは不明

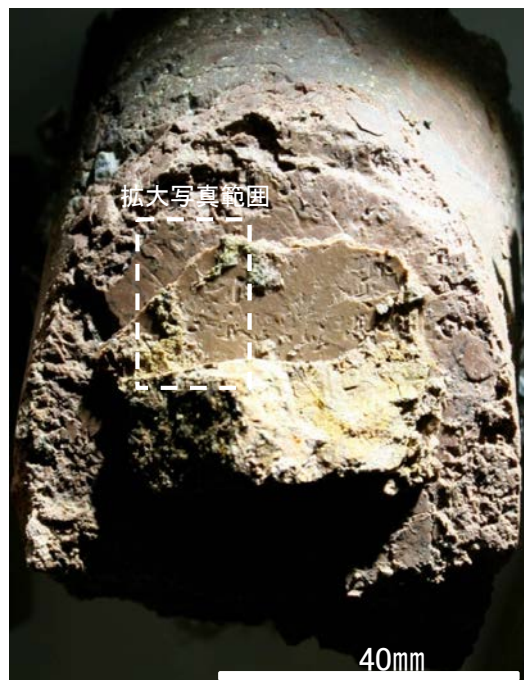
# 条線観察結果(ボーリングE-8.5-2[深度8.55m])(上盤側)

・条線のレイクは105° R(下盤側換算), 160° R(下盤側換算), 変位センスは不明

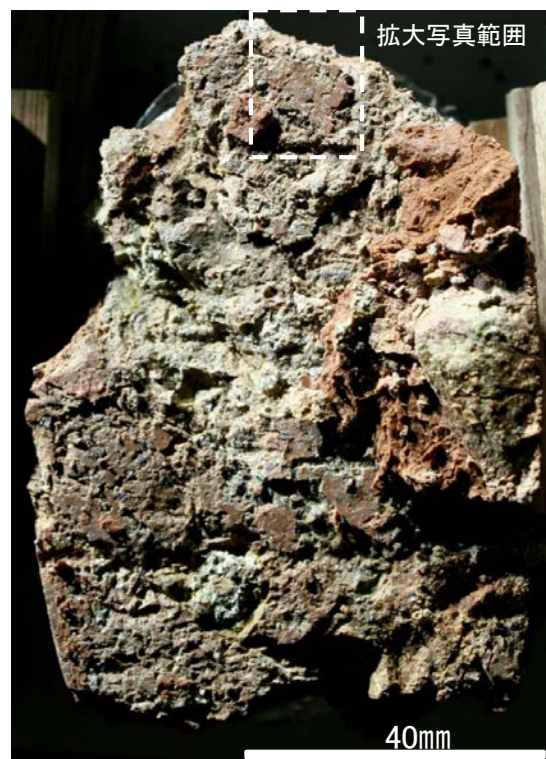
# 条線観察結果(ボーリングE-8.6-1[深度8.52m])(下盤側)

・条線のレイクは145° R, 変位センスは不明
