志賀原子力発電所2号炉  
敷地の地質・地質構造について

【データ集】

平成29年3月10日  
北陸電力株式会社

試掘坑・基礎掘削面における破砕部の幅と長さの検討

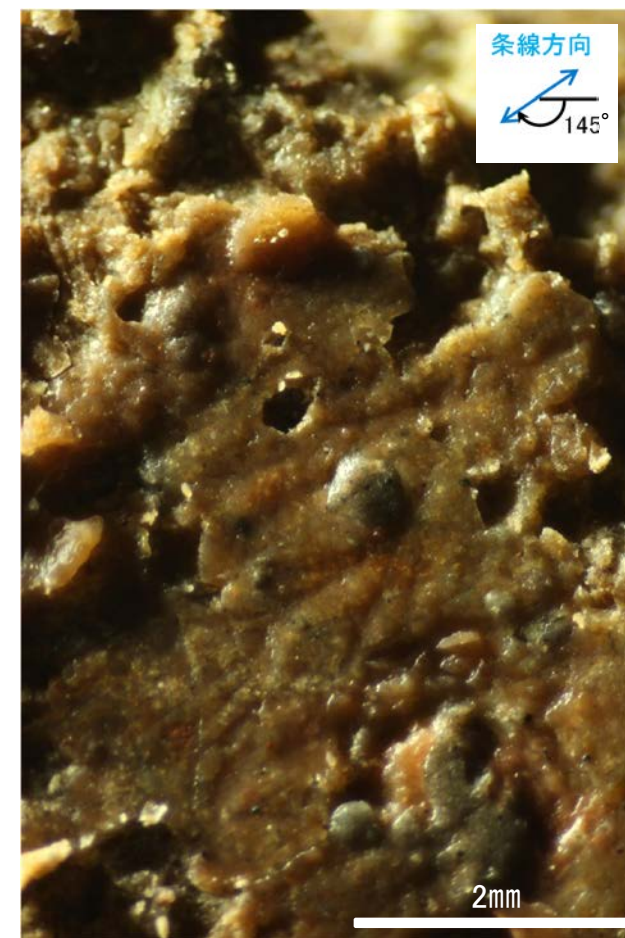
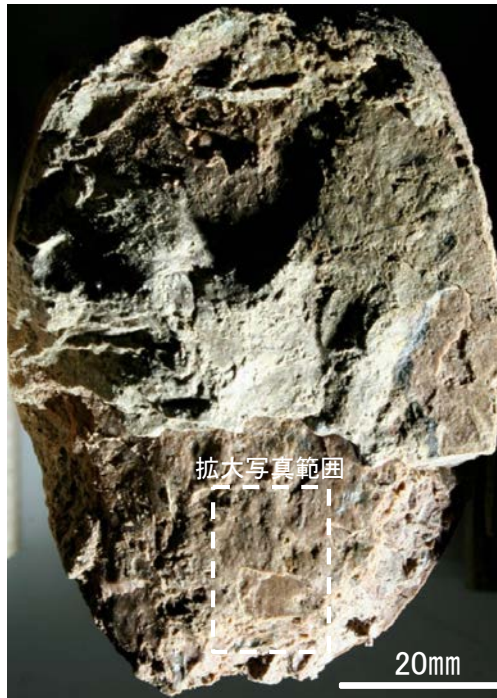
# 条線観察結果(ボーリングE-8.6'[深度11.40m])(上盤側)

・条線のレイクは100° R(下盤側換算), 変位センスは不明

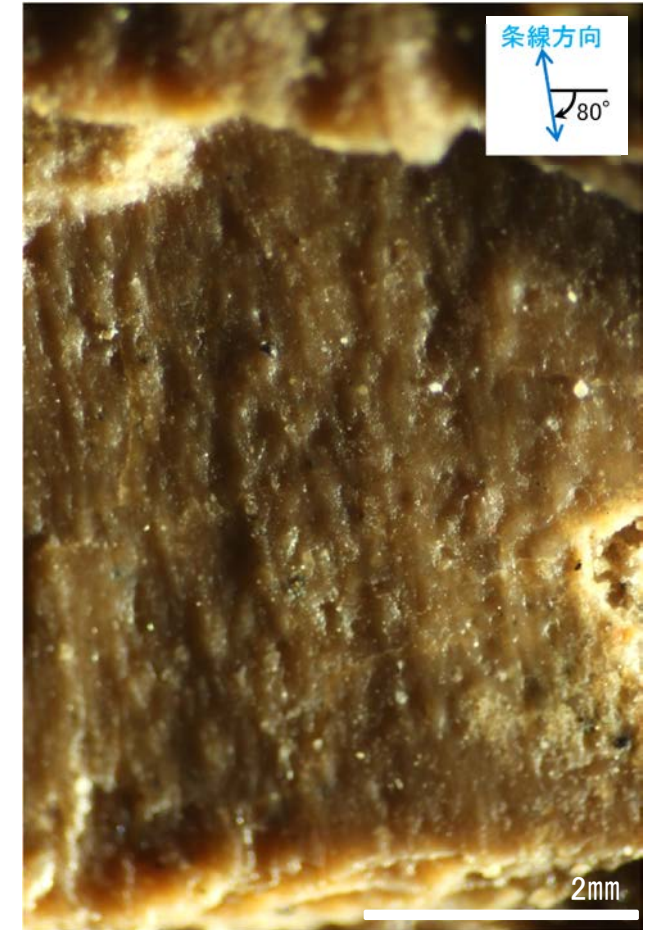
# 条線観察結果(ボーリングE-8.6[深度11.70m])(上盤側)

・条線のレイクは50° R(下盤側換算), 変位センスは不明

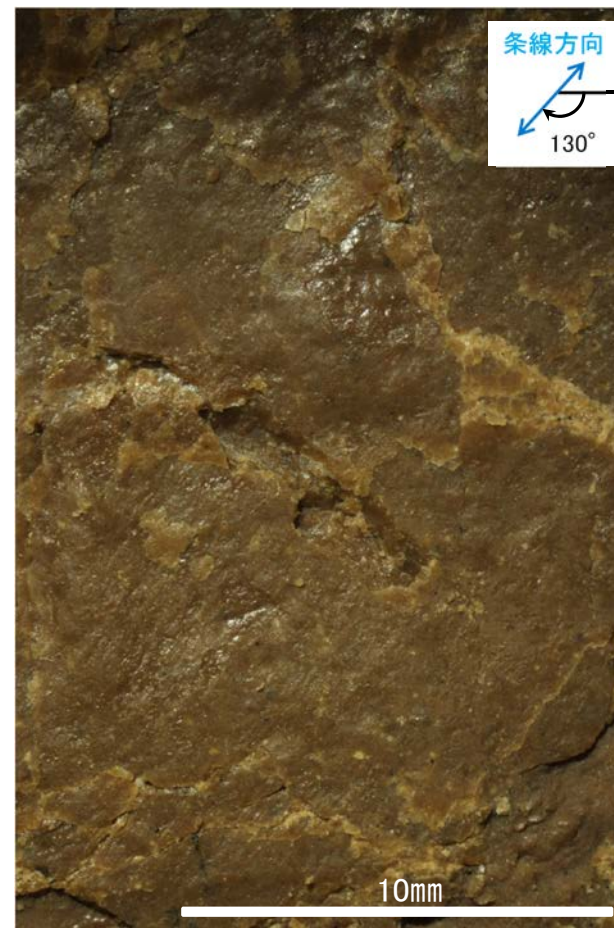
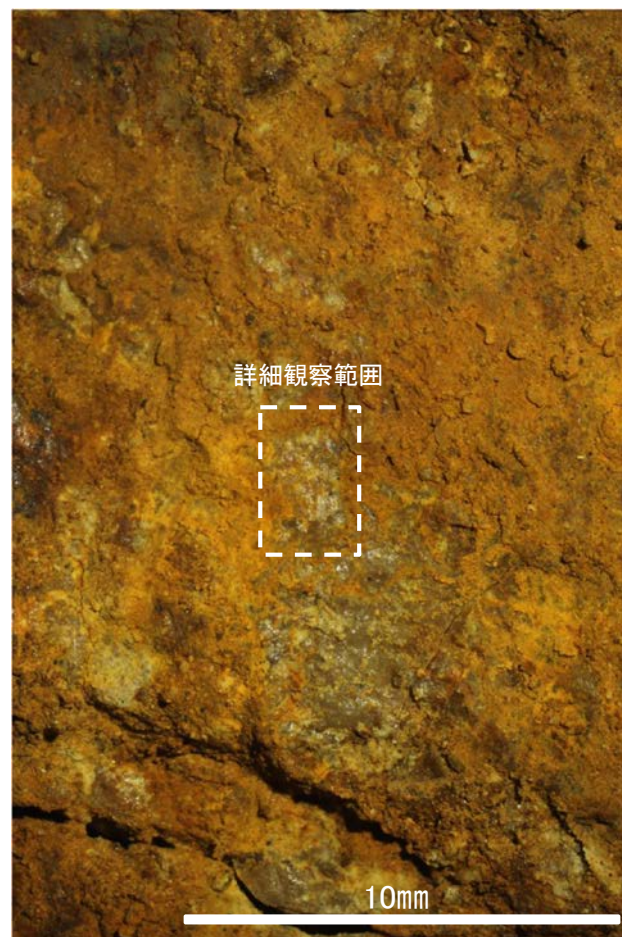
# 条線観察結果(ボーリングE-8.7[深度10.09m])(下盤側)

・条線のレイクは75° R, 変位センスは不明
