4. S-7の運動方向

S-7の条線観察結果

5. S-4の運動方向

7. S-1の運動方向

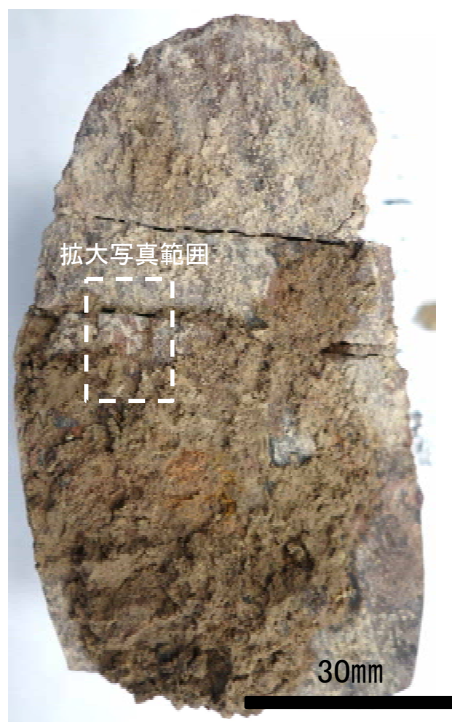
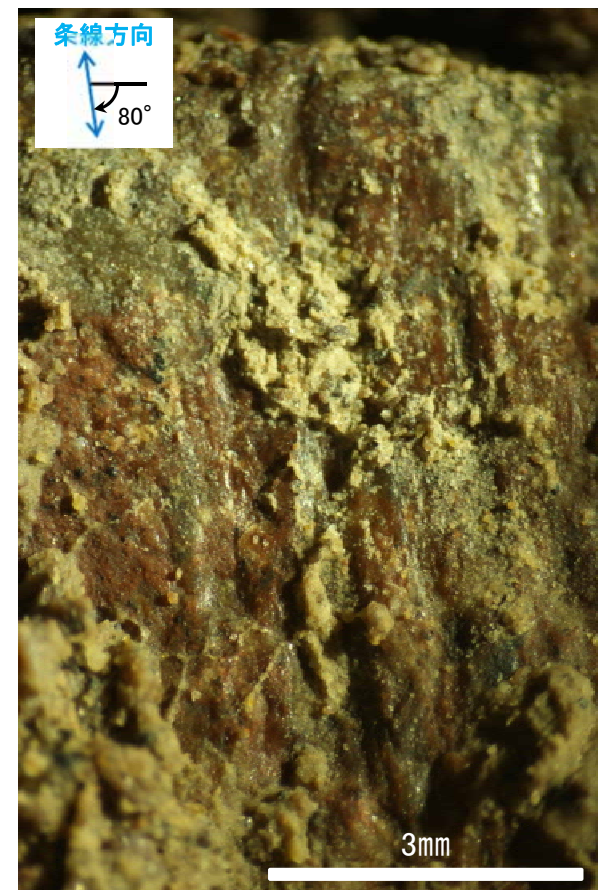
条線観察結果(ボーリングH-5.2[深度55.15m])(下盤側)

・条線のレイクは80° R, 変位センスは不明

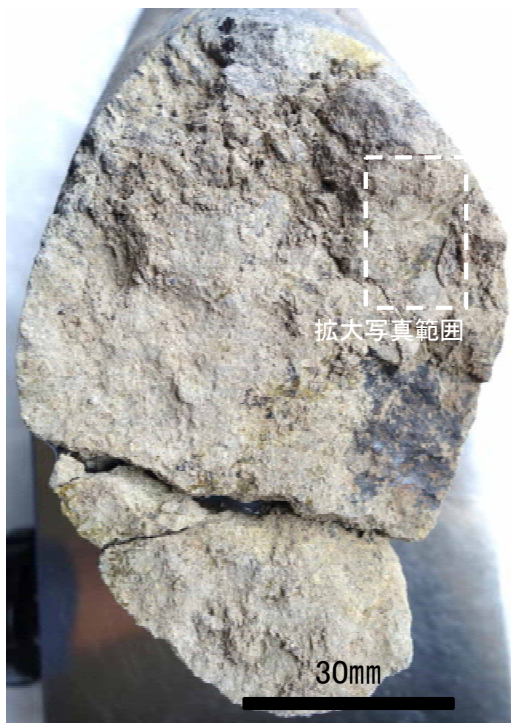
条線観察結果(ボーリングH-5.2-2[深度34.50m])(上盤側)

・条線のレイクは18° R(下盤側換算), 変位センスは不明

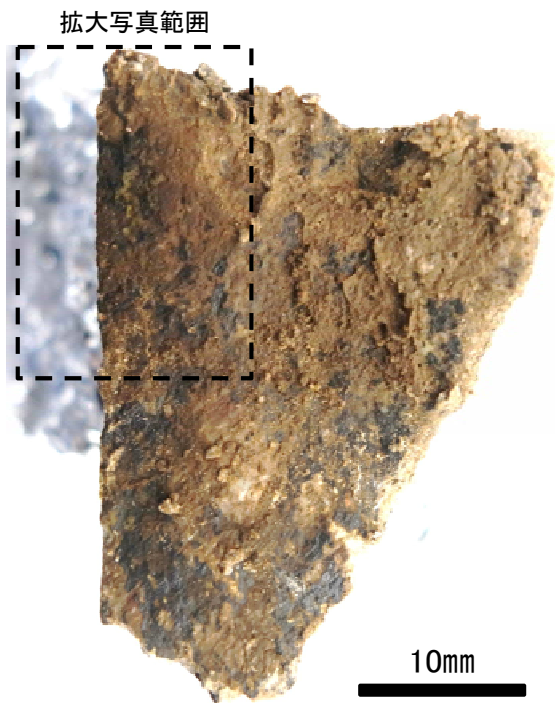
条線観察結果(ボーリングH-5.4[深度40.20m])(上盤側)

・条線のレイクは35° R(下盤側換算), 変位センスは不明

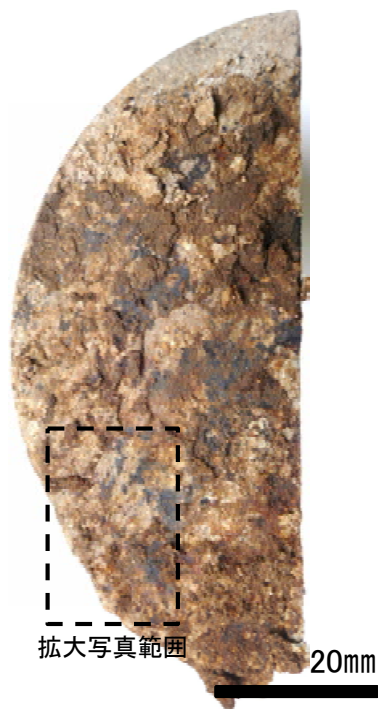
条線観察結果(ボーリングH-5.4-3[深度24.15m])(上盤側)

・条線のレイクは75° R(下盤側換算), 変位センスは不明

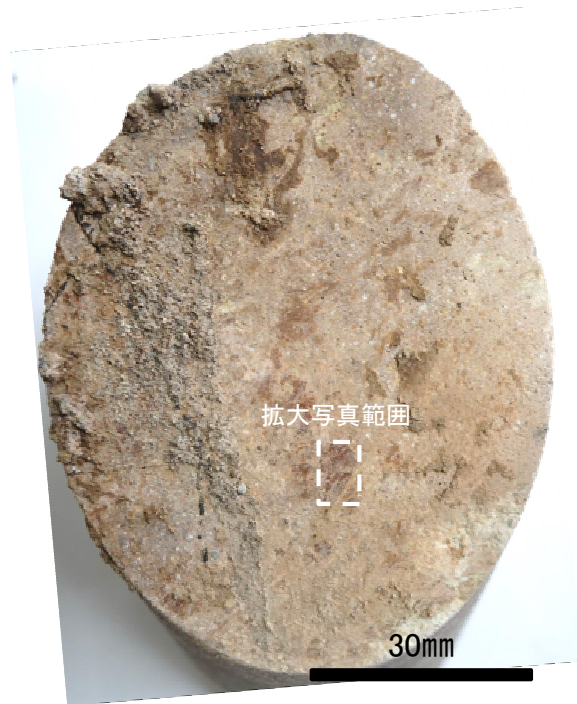
条線観察結果(ボーリングH-5.5-1[深度20.90m])(下盤側)①

・条線のレイクは78° R, 変位センスは右横ずれ逆断層センス

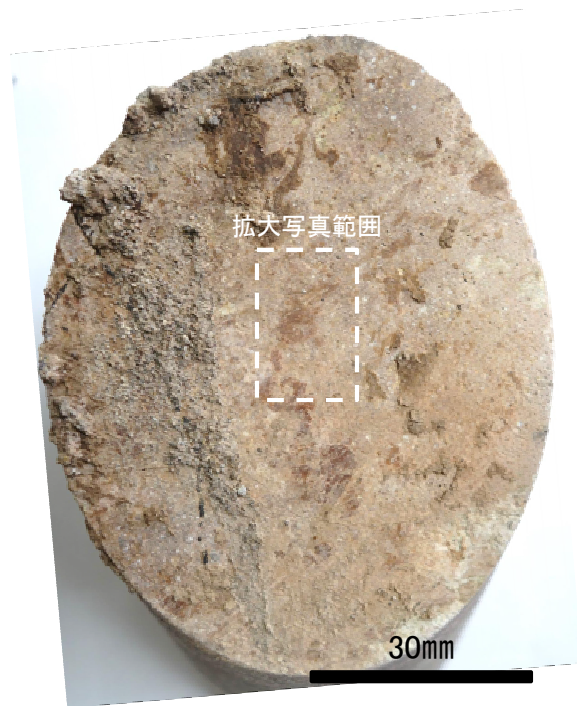
条線観察結果(ボーリングH-5.5-1[深度20.90m])(下盤側)②

・条線のレイクは53° R, 変位センスは不明

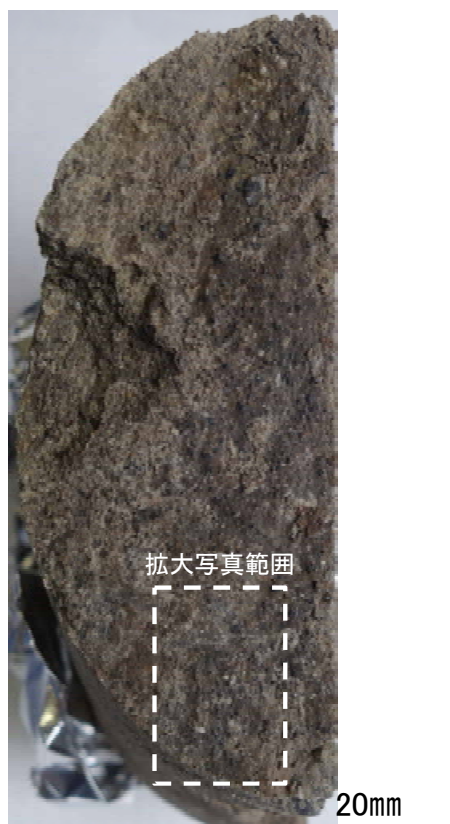
条線観察結果(ボーリングH-5.5-3[深度19.85m])(下盤側)①

条線方向及び礫周りの粘土の非対称構造から、逆断層センスを示す。

・条線のレイクは69° R, 変位センスは右横ずれ逆断層センス

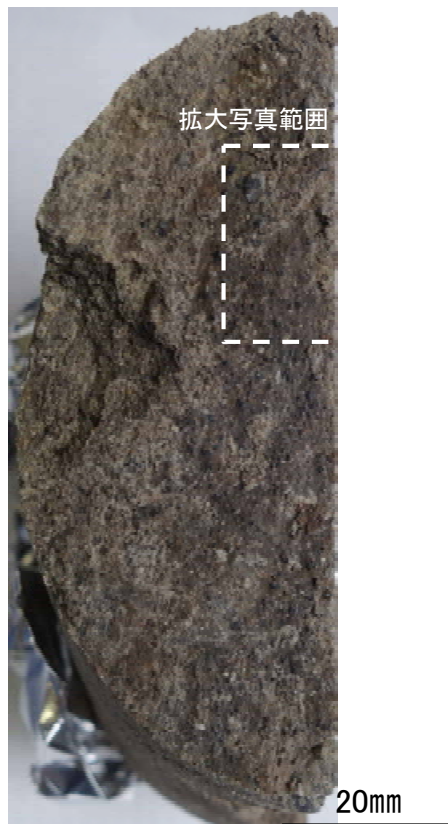
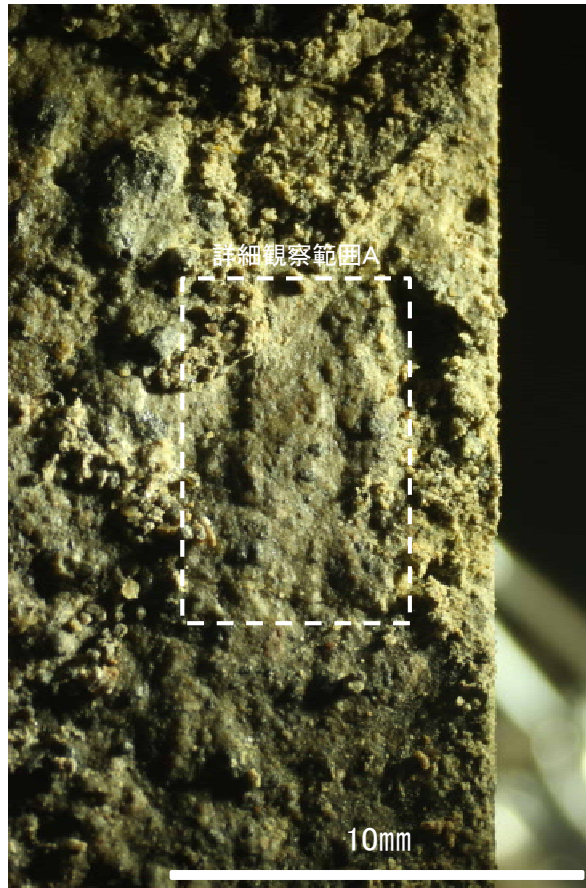
条線観察結果(ボーリングH-5.5-3[深度19.85m])(下盤側)②

・条線のレイクは94° R, 変位センスは不明

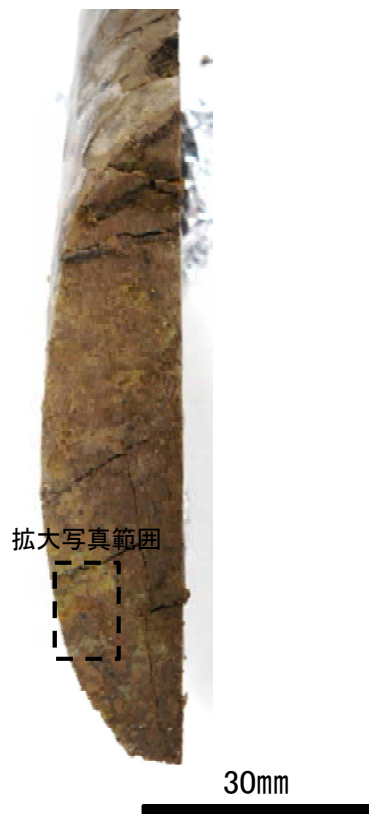
条線観察結果(ボーリングH-5.7[深度13.20m])(上盤側)①

・条線のレイクは20° R(下盤側換算), 45° R(下盤側換算), 変位センスは不明

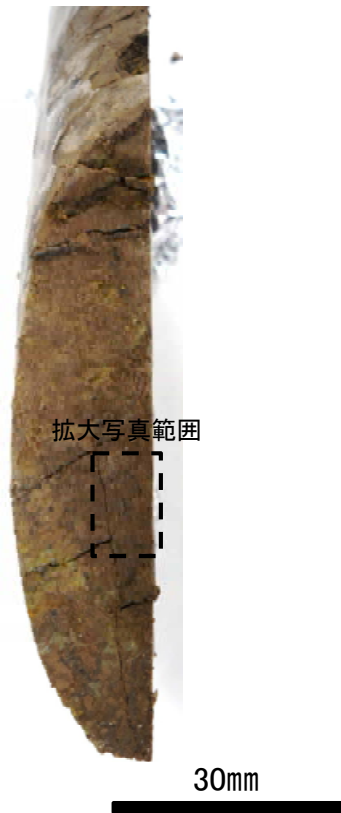
条線観察結果(ボーリングH-5.7[深度13.20m])(上盤側)②

・条線のレイクは 160° R(下盤側換算), 変位センスは不明

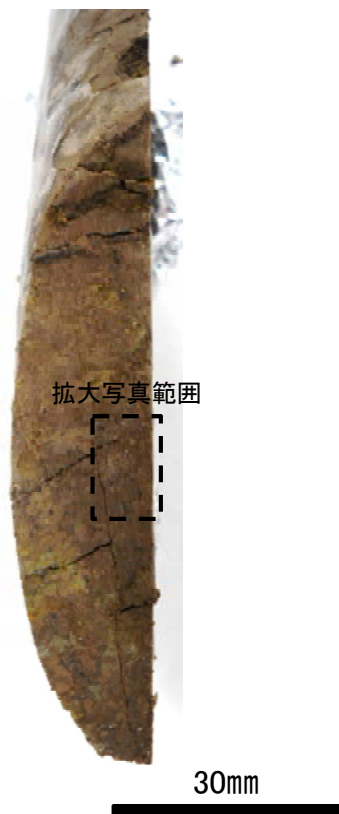
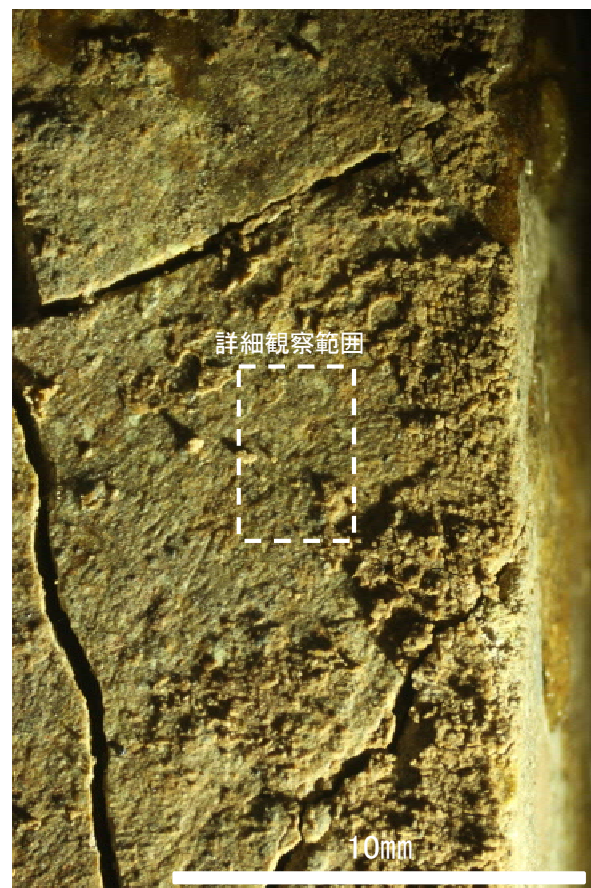
条線観察結果(ボーリングH-5.7[深度13.20m])(上盤側)③

・条線のレイクは45° R (下盤側換算), 変位センスは右横ずれ逆断層センス

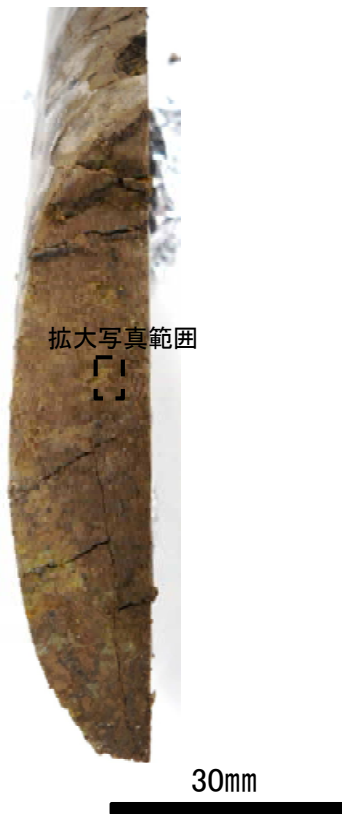
条線観察結果(ボーリングH-5.7[深度13.20m])(上盤側)④

・条線のレイクは45° R (下盤側換算), 変位センスは右横ずれ逆断層センス

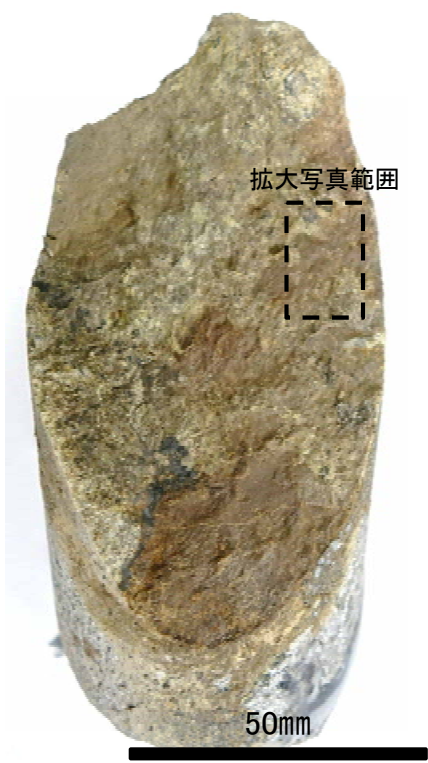
条線観察結果(ボーリングF-9.3-4[深度66.55m])(下盤側)

・条線のレイクは150° R, 変位センスは不明

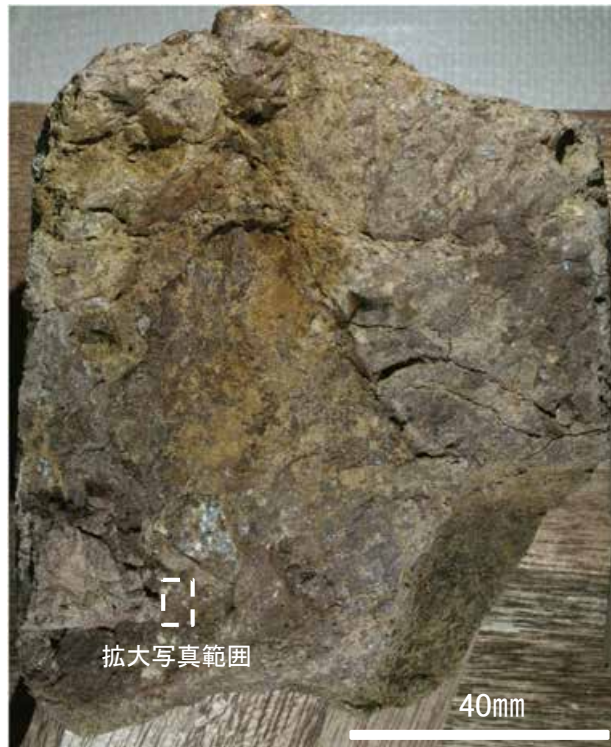
条線観察結果(岩盤調査坑 鉛直ボーリングNo.6V(上盤側)②)

・条線のレイクは40° R (下盤側換算), 変位センスは右横ずれ逆断層センス

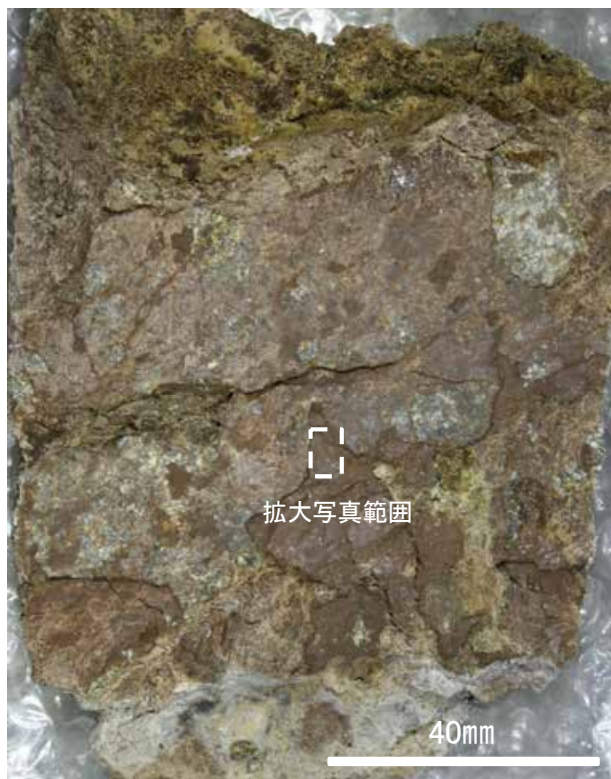
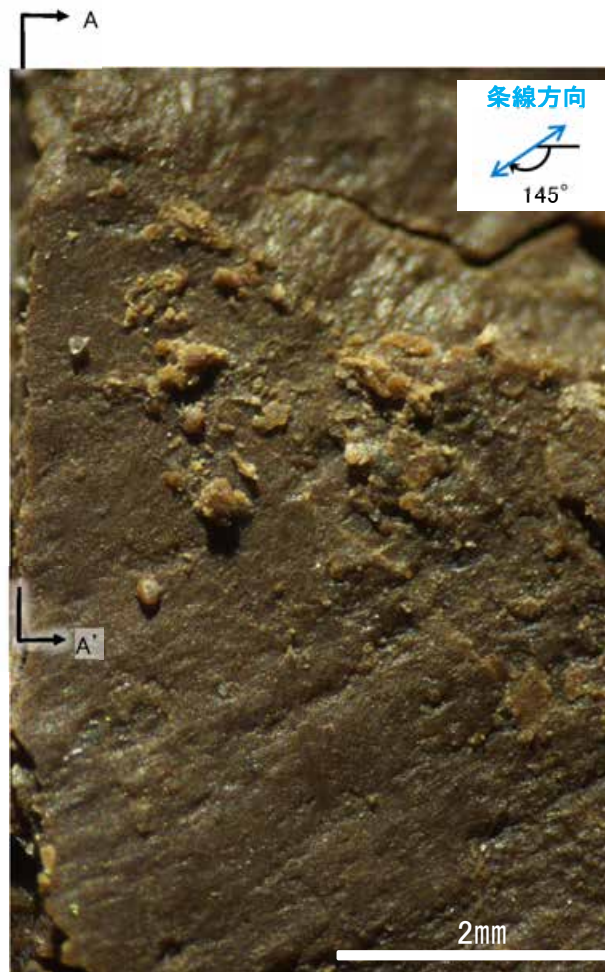
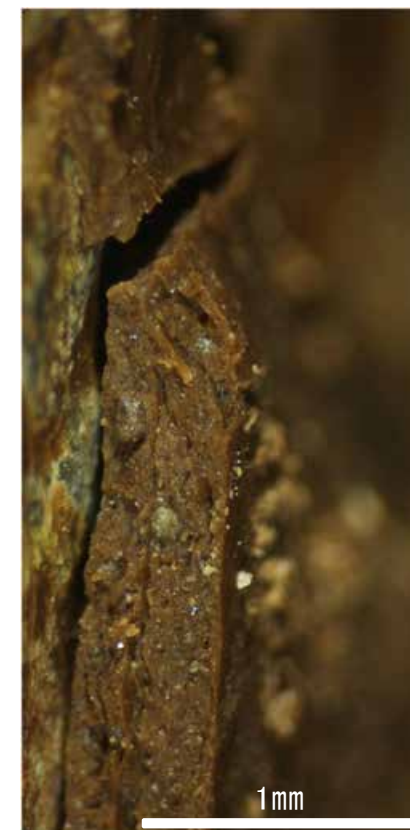
条線観察結果(岩盤調査坑 鉛直ボーリングNo.7V(上盤側))

・条線のレイクは35° R(下盤側換算), 変位センスは右横ずれ逆断層センス

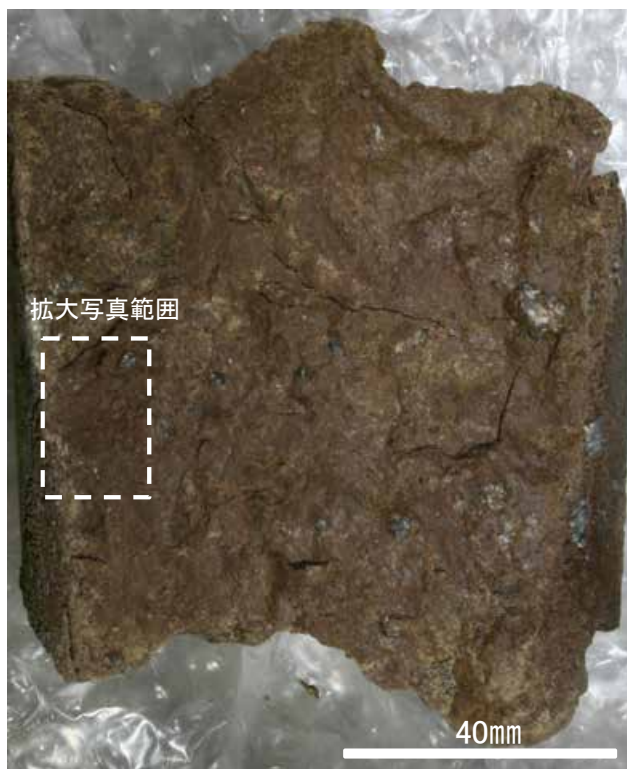
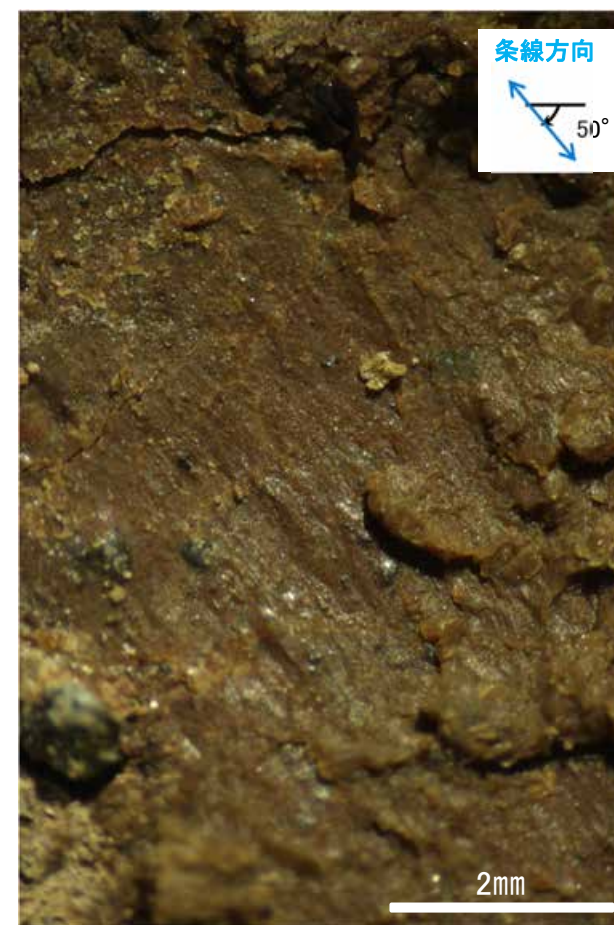
条線観察結果(岩盤調査坑 鉛直ボーリングNo.8V(下盤側))

・条線のレイクは50° R, 変位センスは不明

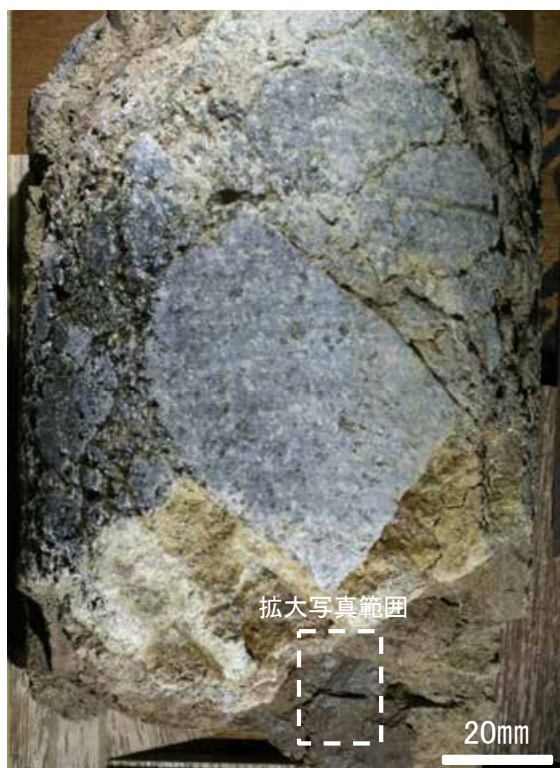
条線観察結果(岩盤調査坑 鉛直ボーリングNo.8V(上盤側))

・条線のレイクは55° R (下盤側換算), 変位センスは不明

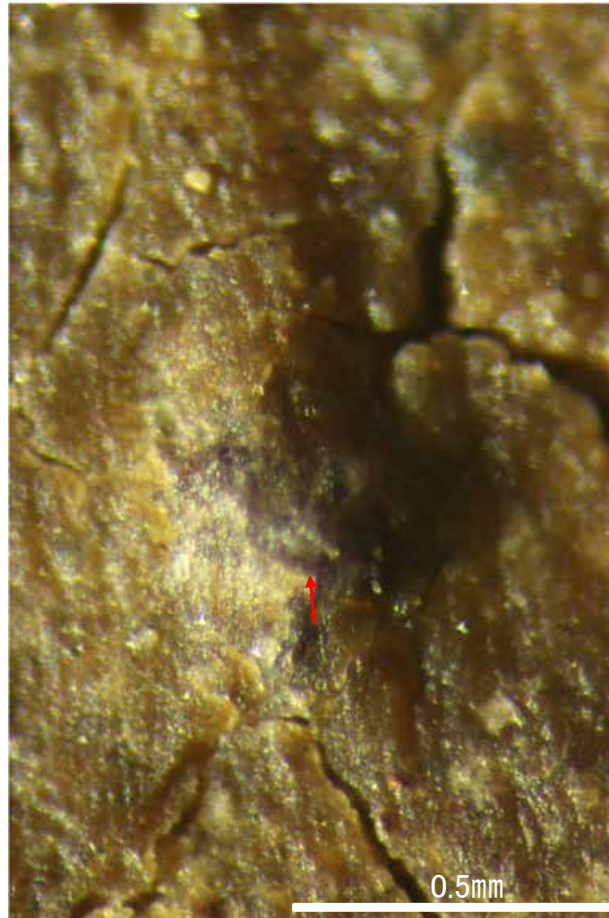
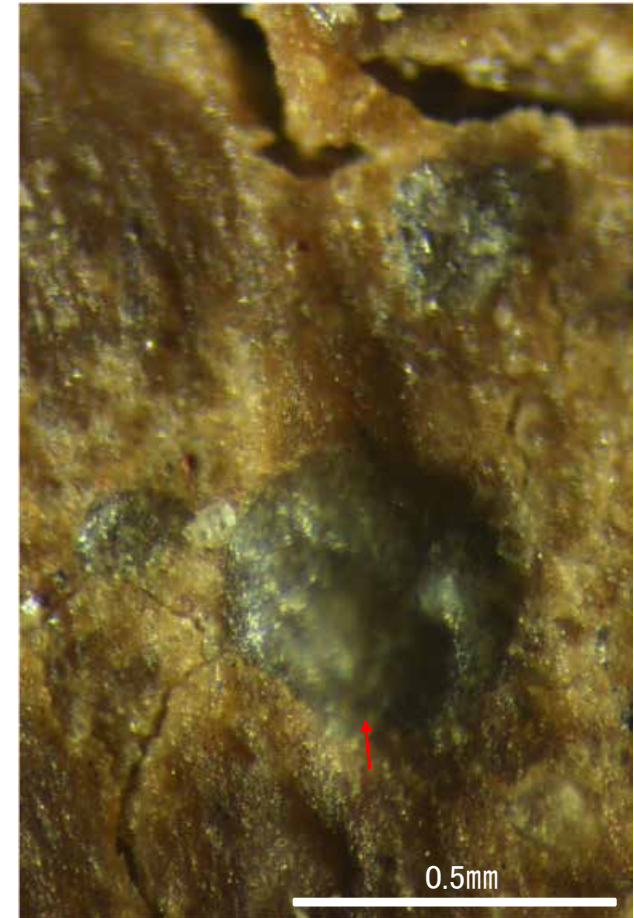
条線観察結果(岩盤調査坑 鉛直ボーリングNo.10V(下盤側)②)

条線方向及び礫周りの粘土の非対称構造から、逆断層センスを示す。

・条線のレイクは85° R, 変位センスは右横ずれ逆断層センス

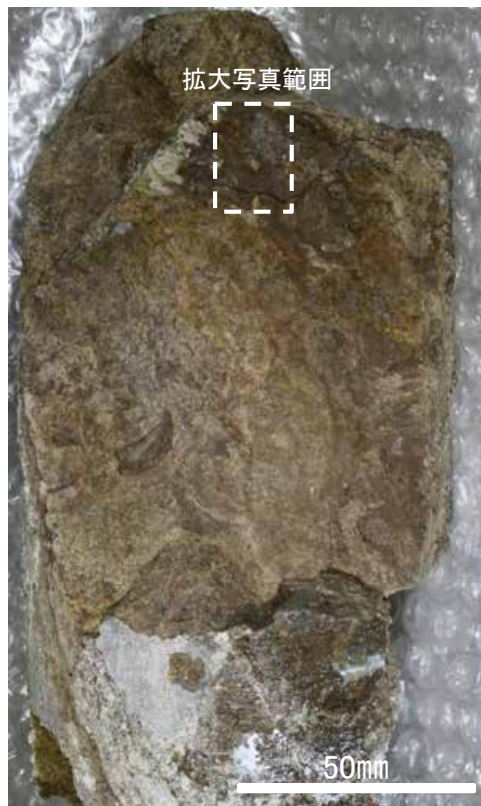
条線観察結果(岩盤調査坑 鉛直ボーリングNo.11V(下盤側))

・条線のレイクは30° R, 変位センスは不明

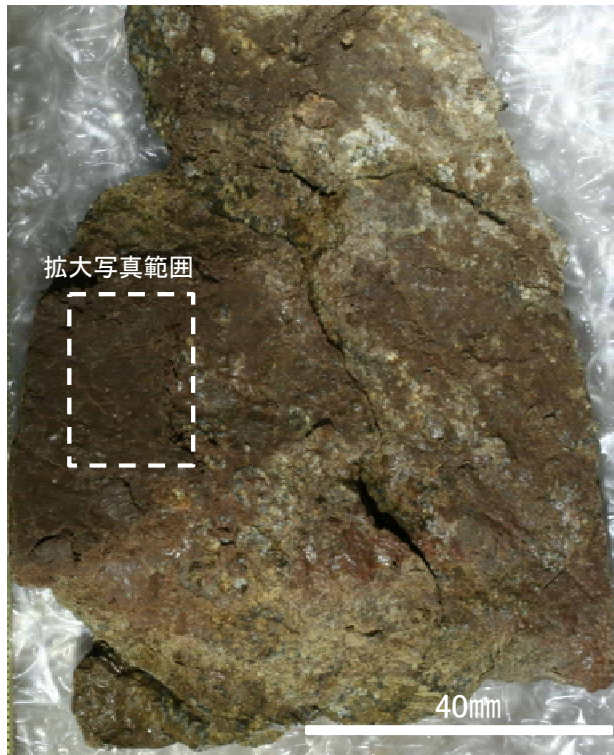
条線観察結果(岩盤調査坑 鉛直ボーリングNo.13V(下盤側))

・条線のレイクは40° R, 変位センスは不明

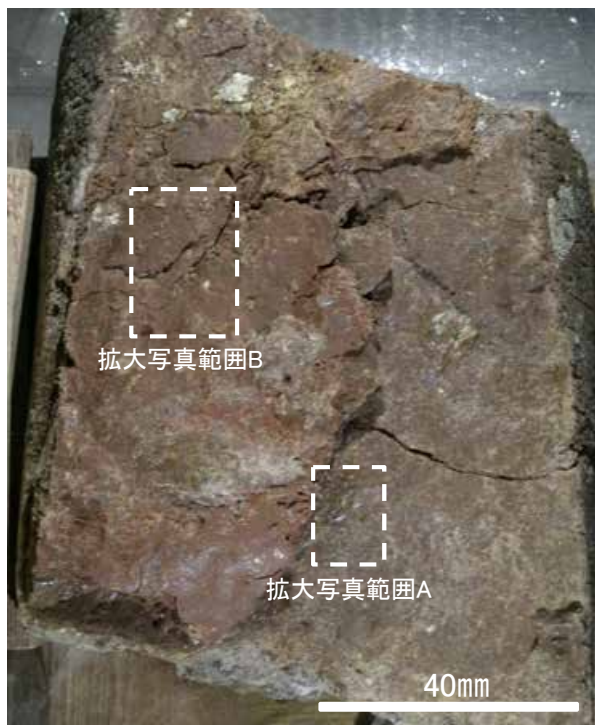
条線観察結果(岩盤調査坑 鉛直ボーリングNo.13V(上盤側))

・条線のレイクは40° R(下盤側換算), 変位センスは不明

・条線のレイクは60° R(下盤側換算), 変位センスは不明

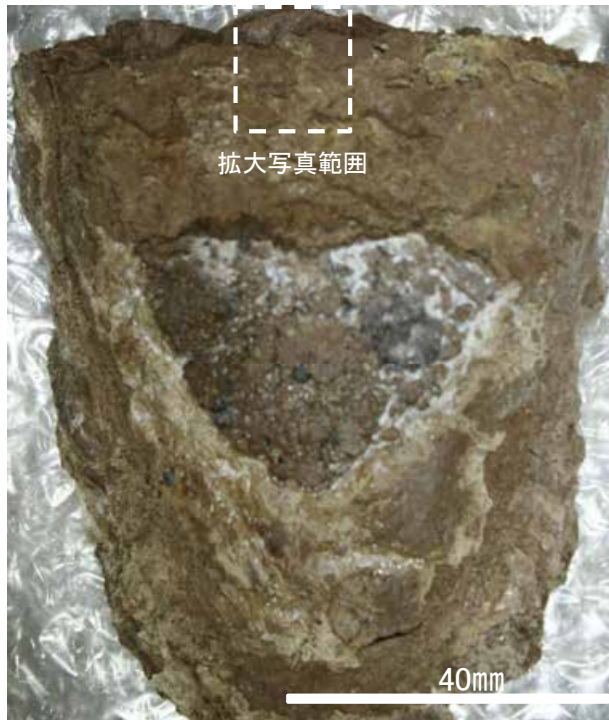
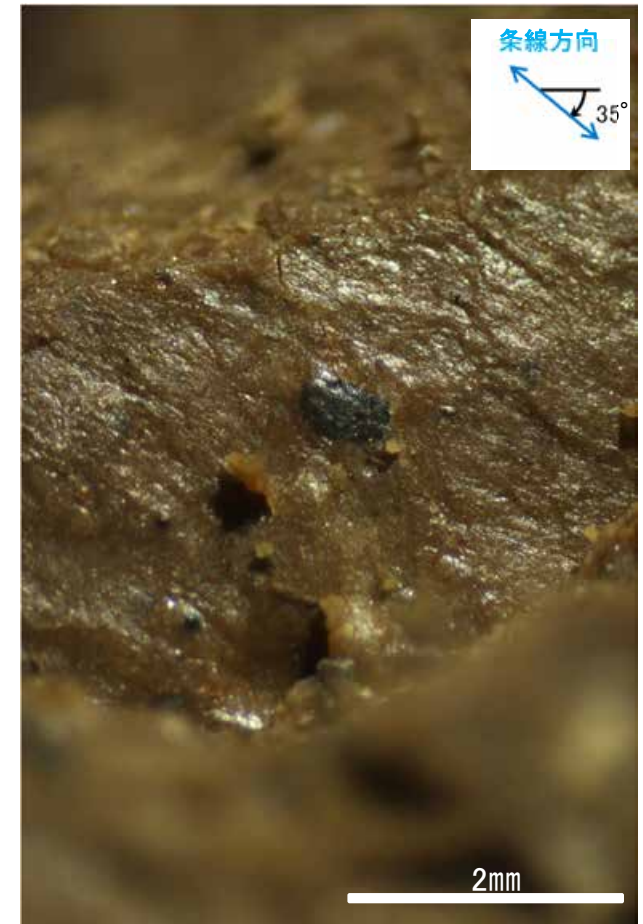
条線観察結果(岩盤調査坑 鉛直ボーリングNo.15V(下盤側))

・条線のレイクは35° R, 変位センスは不明

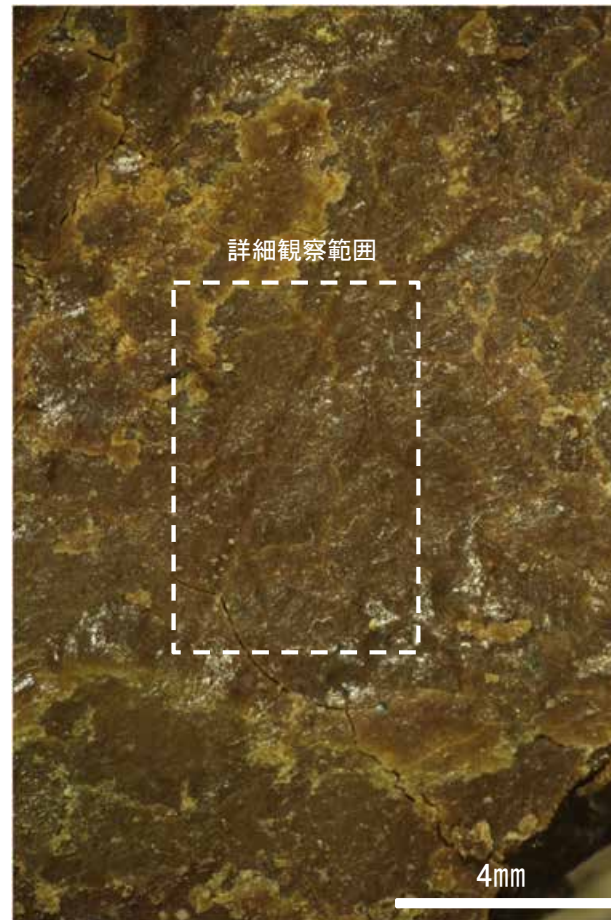
条線観察結果(岩盤調査坑 鉛直ボーリングNo.15V(上盤側))

・条線のレイクは65° R(下盤側換算), 変位センスは不明

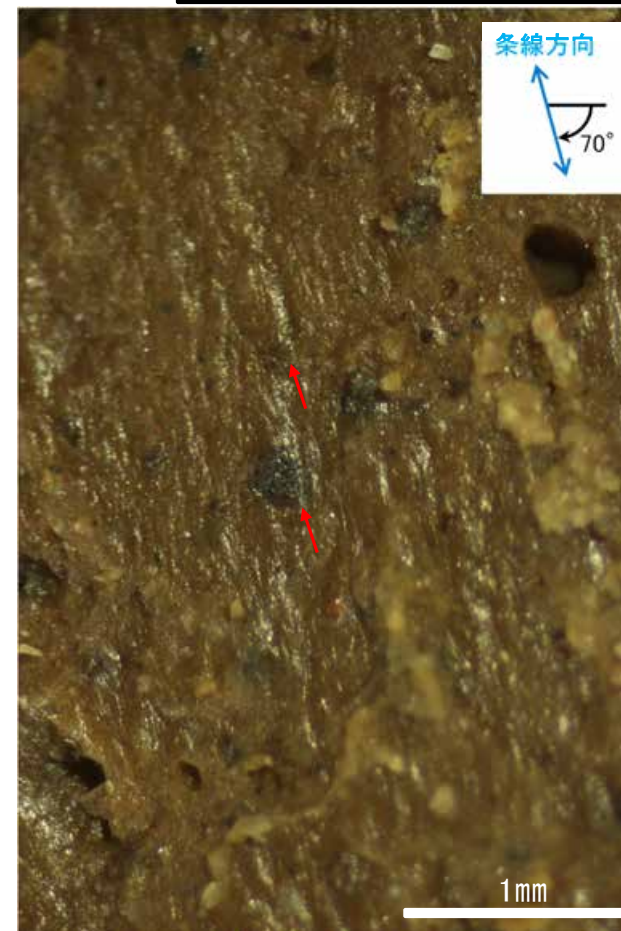
条線観察結果(岩盤調査坑 鉛直ボーリングNo.16V(下盤側))

条線方向及び礫周りの粘土の非対称構造から、逆断層センスを示す。

・条線のレイクは70° R, 変位センスは右横ずれ逆断層センス

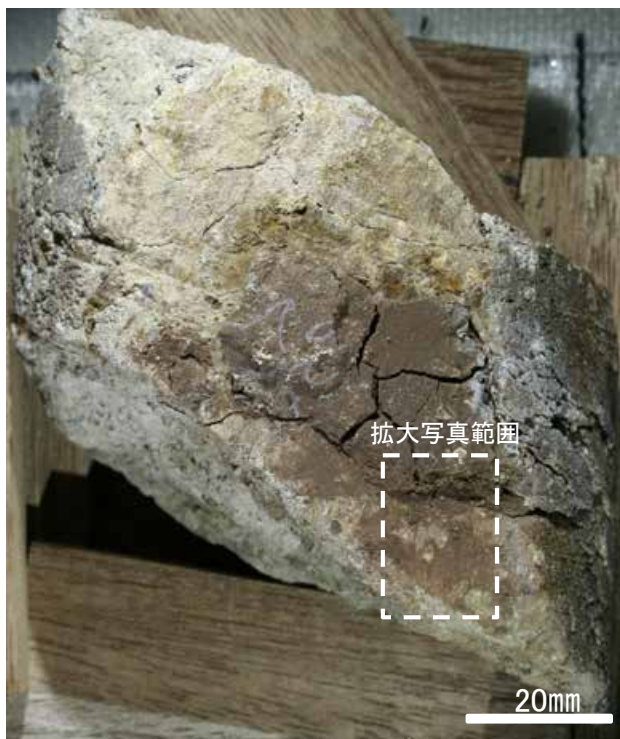
条線観察結果(岩盤調査坑 鉛直ボーリングNo.16V(上盤側))

・条線のレイクは35° R(下盤側換算), 変位センスは不明

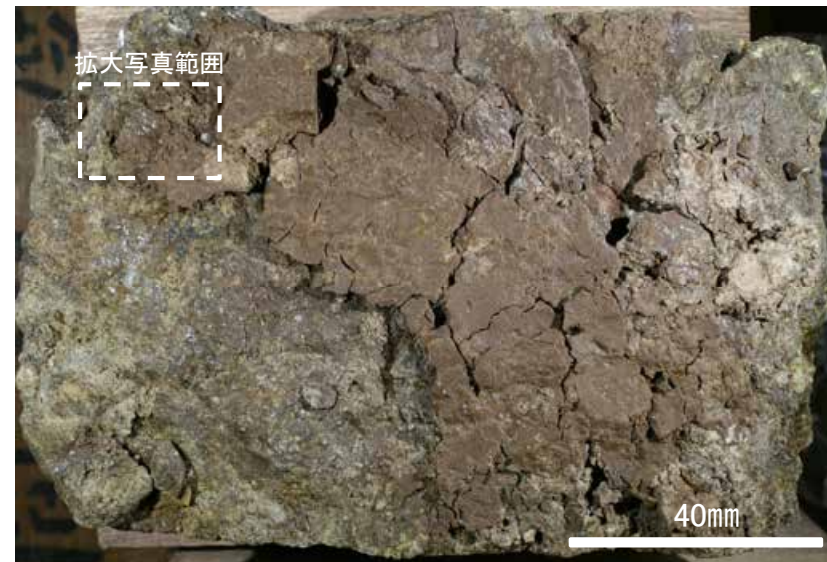
条線観察結果(岩盤調査坑 水平ボーリングNo.13-2(下盤側)①)

・条線のレイクは30° R, 変位センスは不明

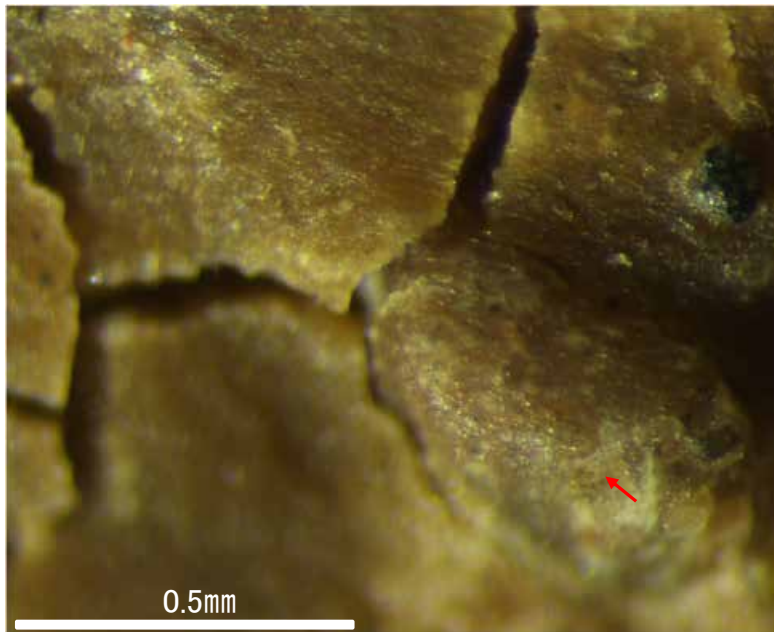
条線観察結果(岩盤調査坑 水平ボーリングNo.20(2)(下盤側)③)

条線方向及び礫周りの粘土の非対称構造から、逆断層センスを示す。

・条線のレイクは40° R, 変位センスは右横ずれ逆断層センス

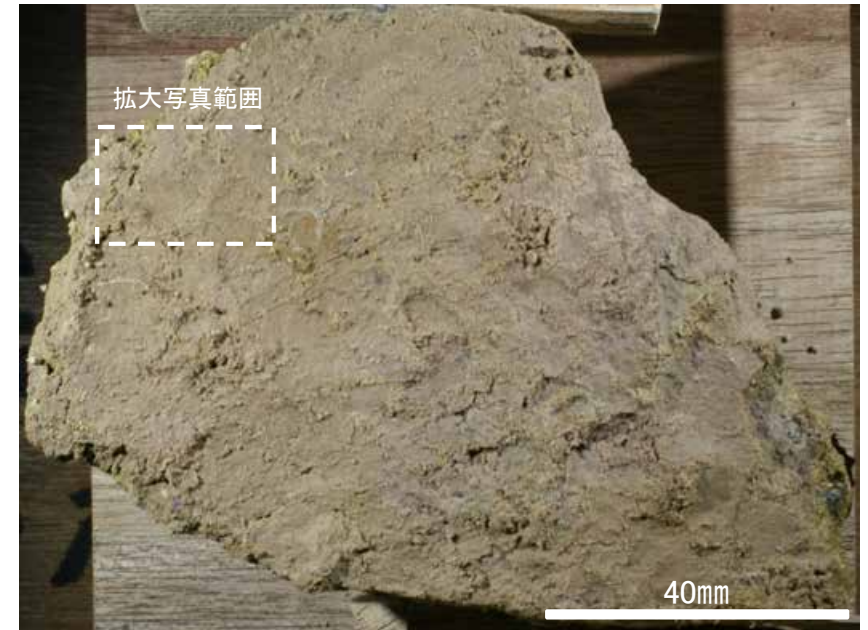
条線観察結果(岩盤調査坑 水平ボーリングNo.22-1(下盤側))

・条線のレイクは40° R, 変位センスは不明

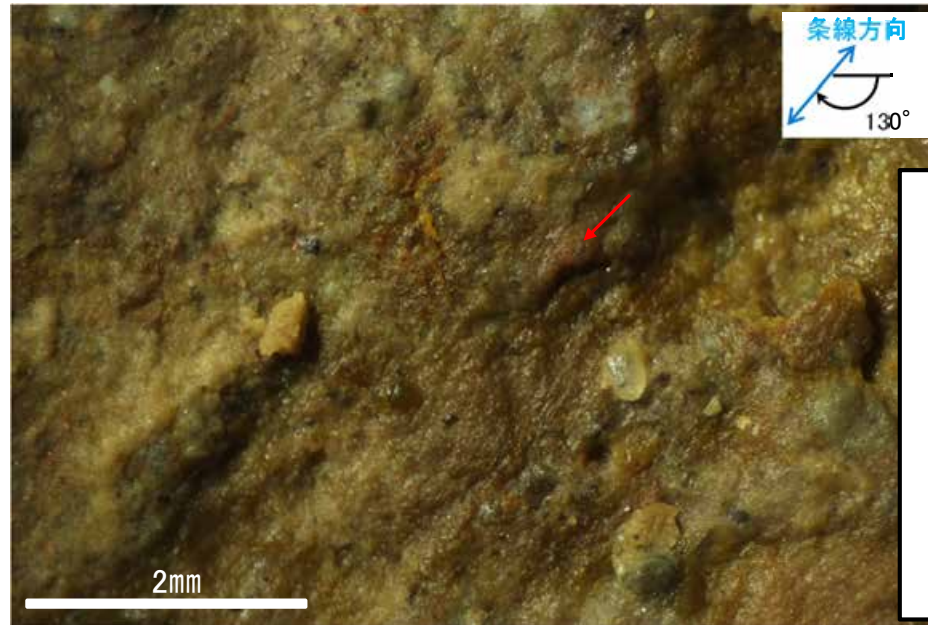
条線観察結果(岩盤調査坑 水平ボーリングNo.22-1(上盤側))

・条線のレイクは50° R(下盤側換算), 変位センスは右横ずれ逆断層センス

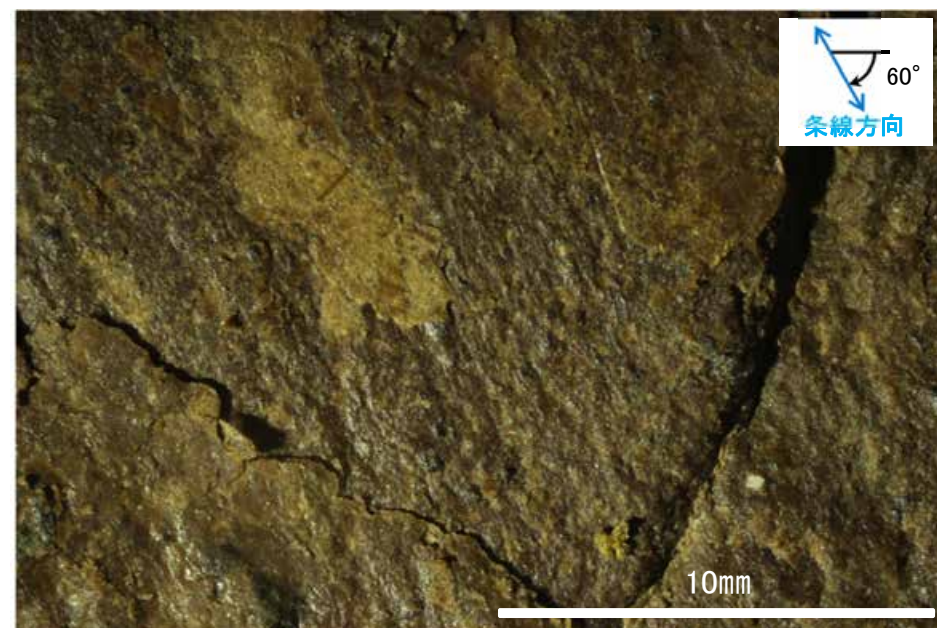
条線観察結果(岩盤調査坑 水平ボーリングNo.25-1(下盤側)②)

・条線のレイクは60° R, 変位センスは不明

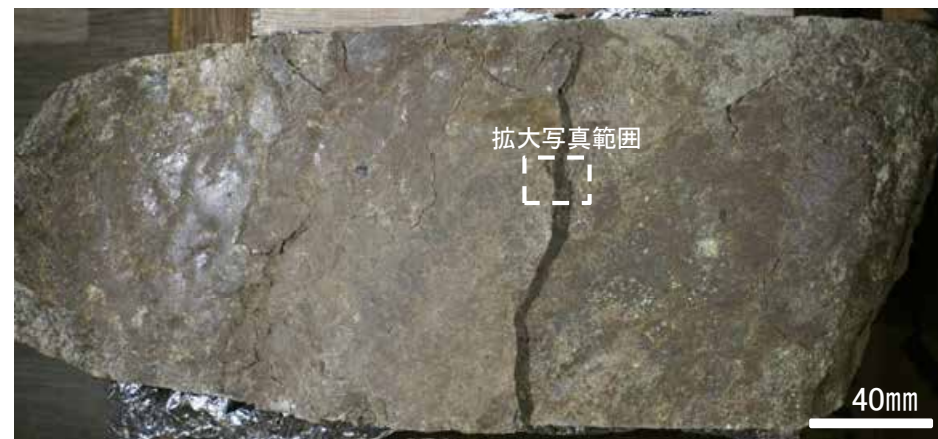
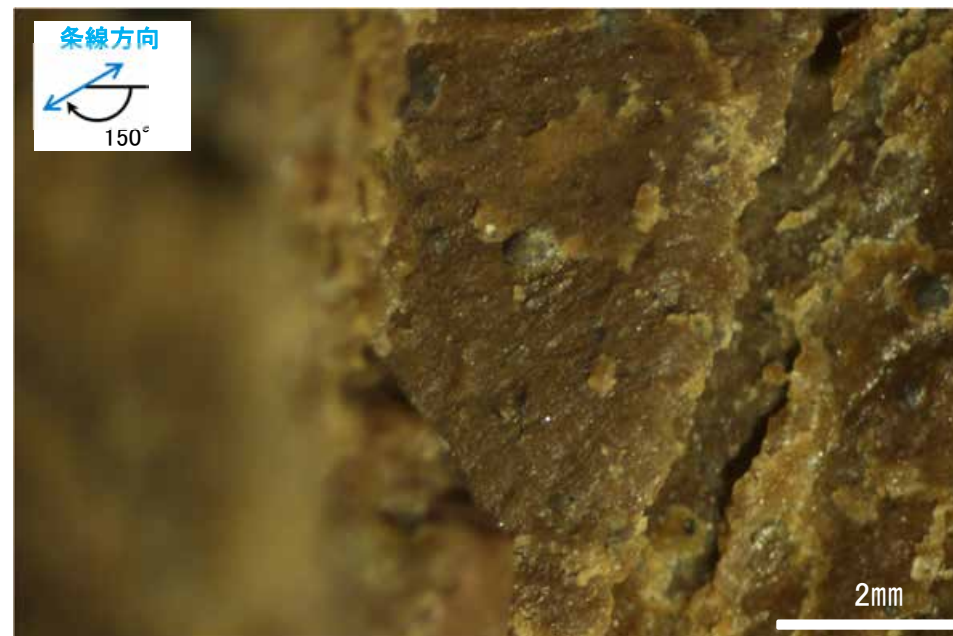
条線観察結果(岩盤調査坑 水平ボーリングNo.27-2(上盤側)②)

・条線のレイクは 30° R(下盤側換算), 変位センスは不明

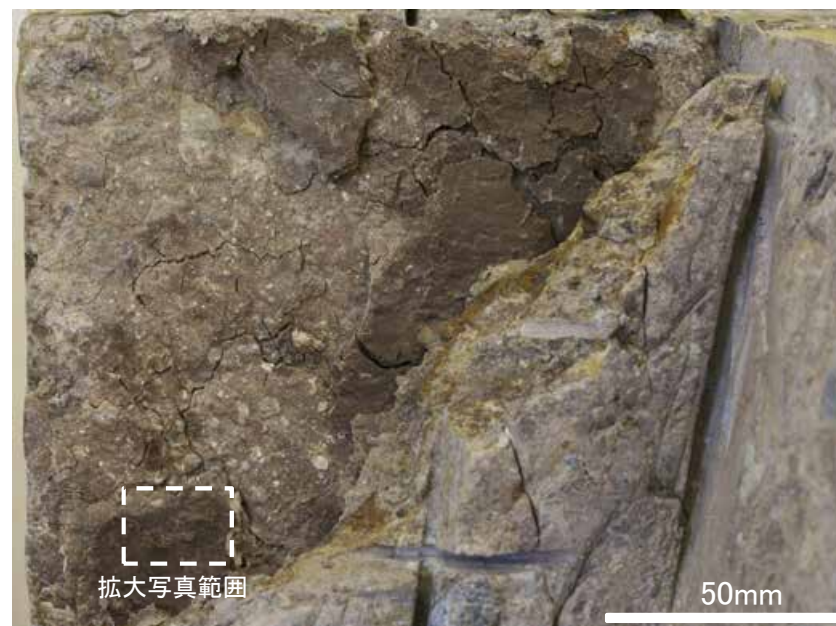
条線観察結果(岩盤調査坑 No.24-2ブロック(1)(下盤側)②)

・条線のレイクは35° R, 変位センスは不明

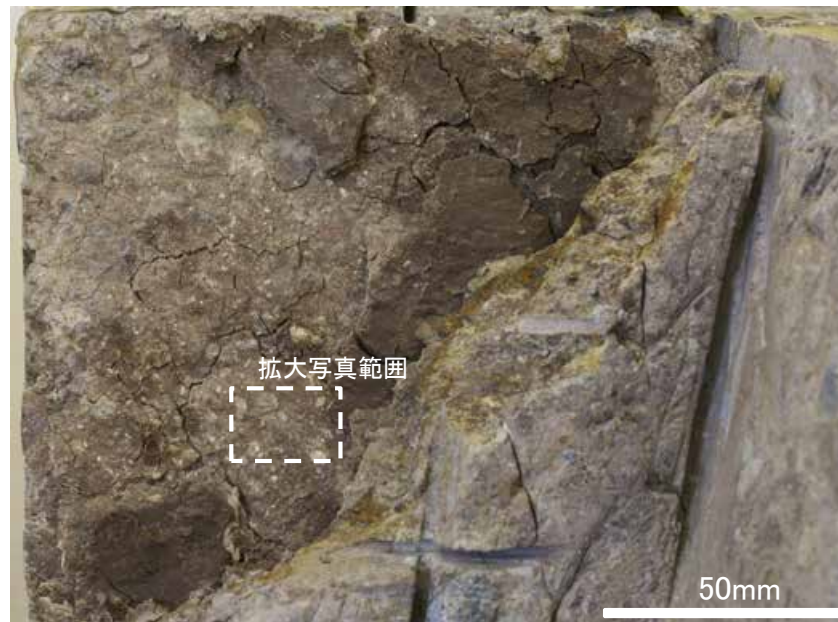
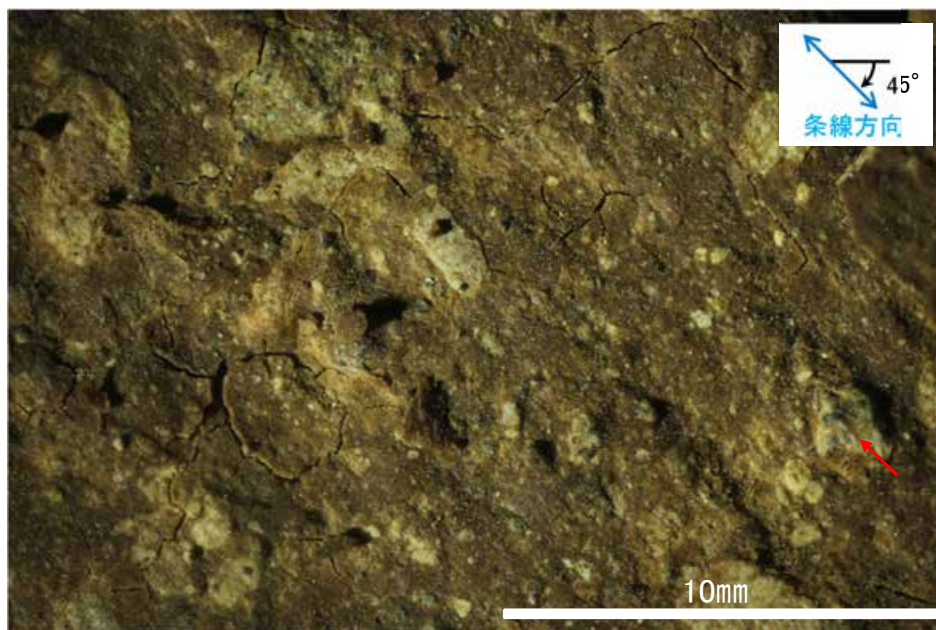
条線観察結果(岩盤調査坑 No.24-2ブロック(2)(下盤側))

条線方向及び礫周りの粘土の非対称構造、逆断層センスを示す。

・条線のレイクは45° R, 変位センスは右横ずれ逆断層センス

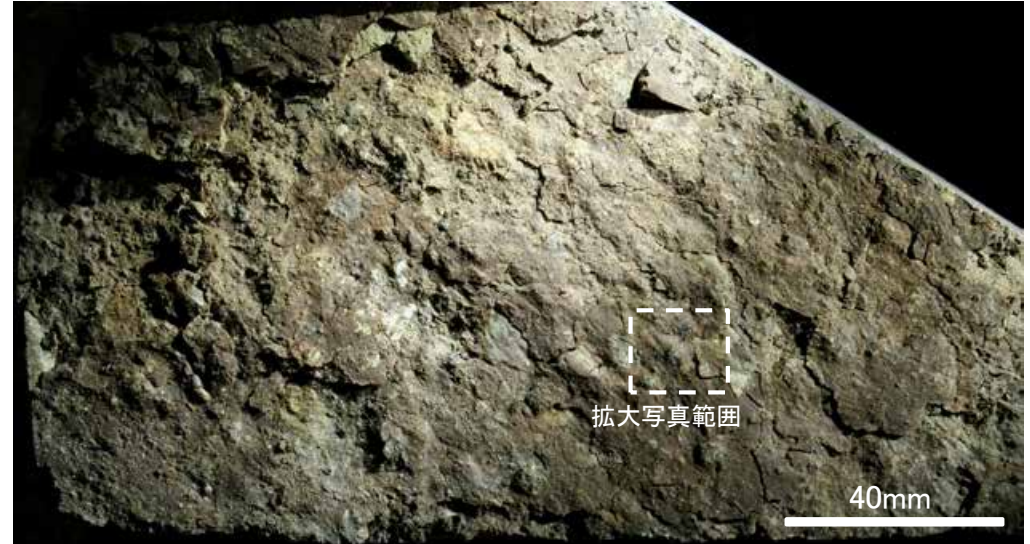
条線観察結果(岩盤調査坑 No.25-2ブロック(1)(下盤側))

条線方向及び礫周りの粘土の非対称構造から、逆断層センスを示す。

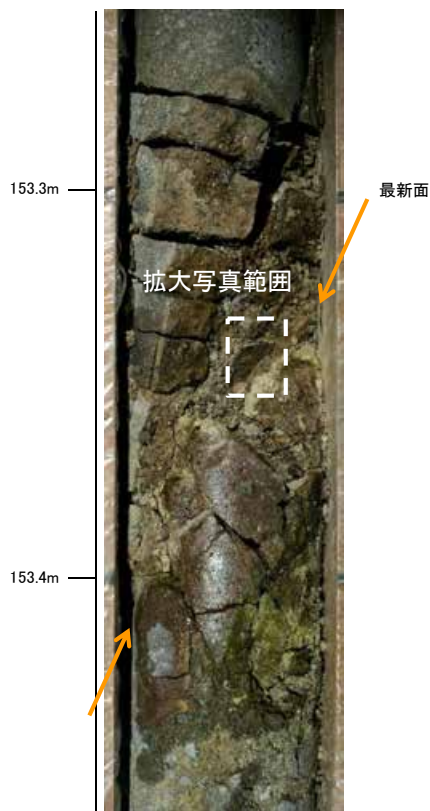
条線観察結果(ボーリングR-7[深度153.35m](上盤側))

・条線のレイクは55° R(下盤側換算), 変位センスは右横ずれ逆断層センス

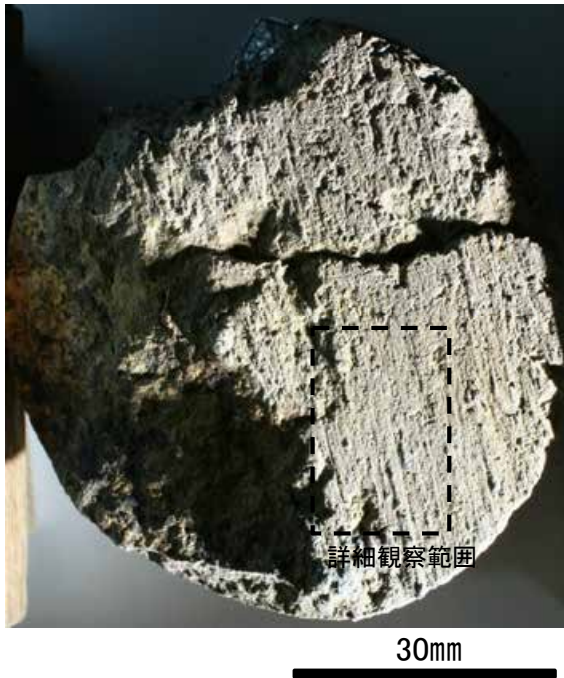
条線観察結果(水平ボーリングSd-2[深度62.71m](下盤側))

・条線のレイクは63° R, 変位センスは右横ずれ逆断層センス

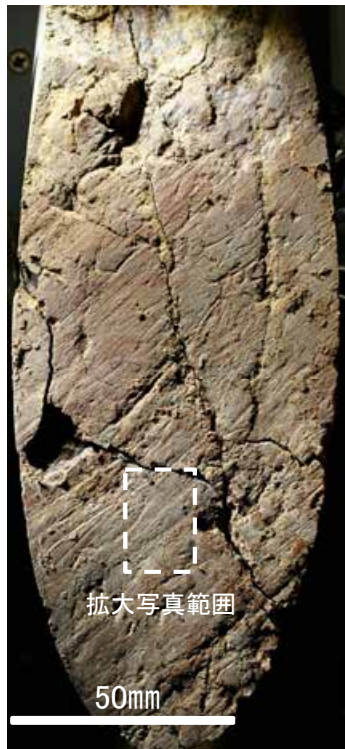
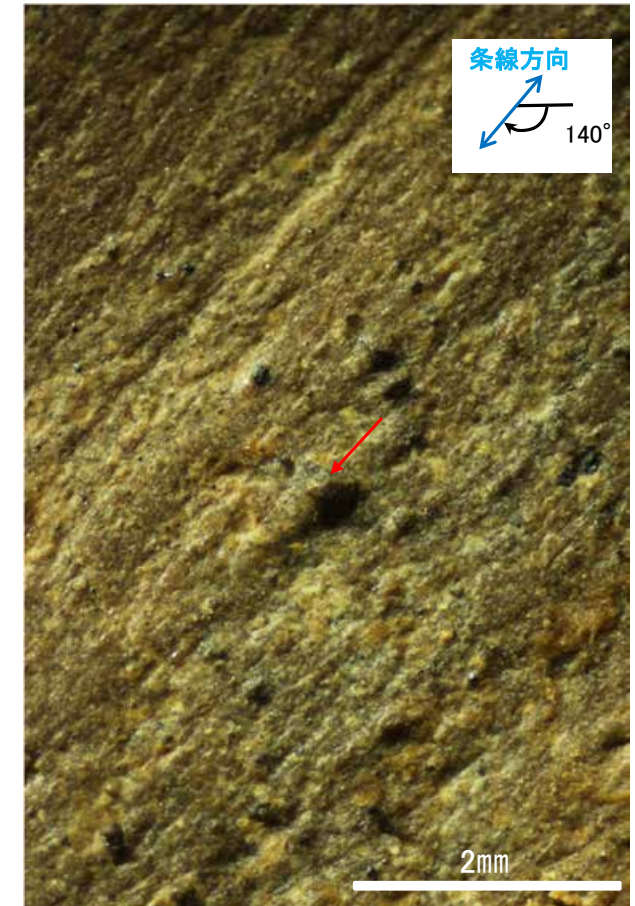
条線観察結果(ボーリングL-12.2 [深度41.93m](上盤側))

・条線のレイクは40° R(下盤側換算), 変位センスは右横ずれ逆断層センス

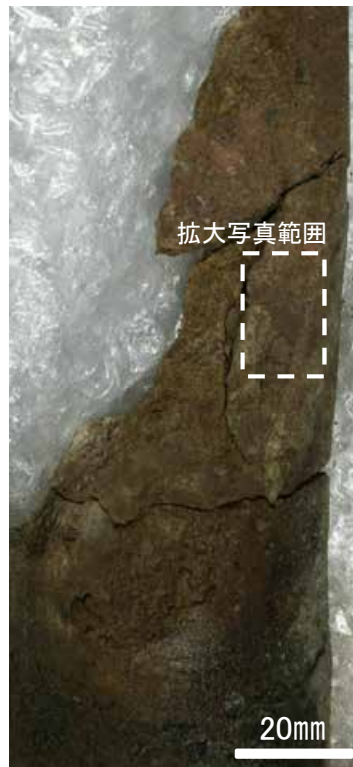
条線観察結果(ボーリングM-12.5[深度63.43m](下盤側)②)

※高角度の条線は認められるものの、複数認められないため、人為的にできたものと考えられる。

・条線のレイクは45° R, 変位センスは不明
