4. S-7の運動方向

S-7の条線観察結果

5. S-4の運動方向

7. S-1の運動方向

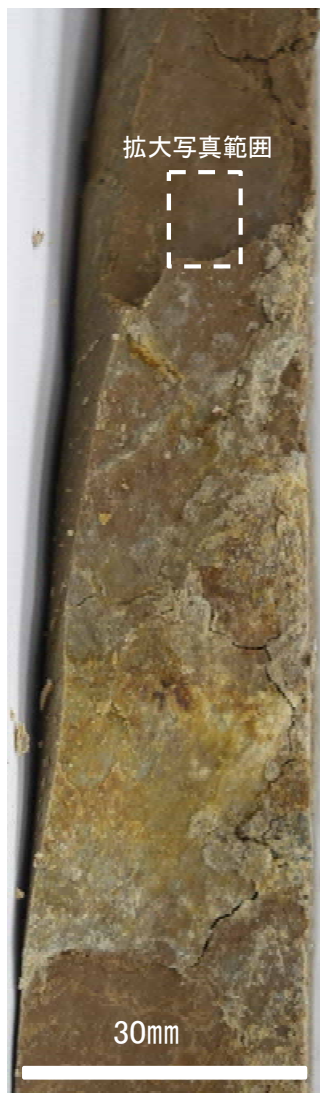
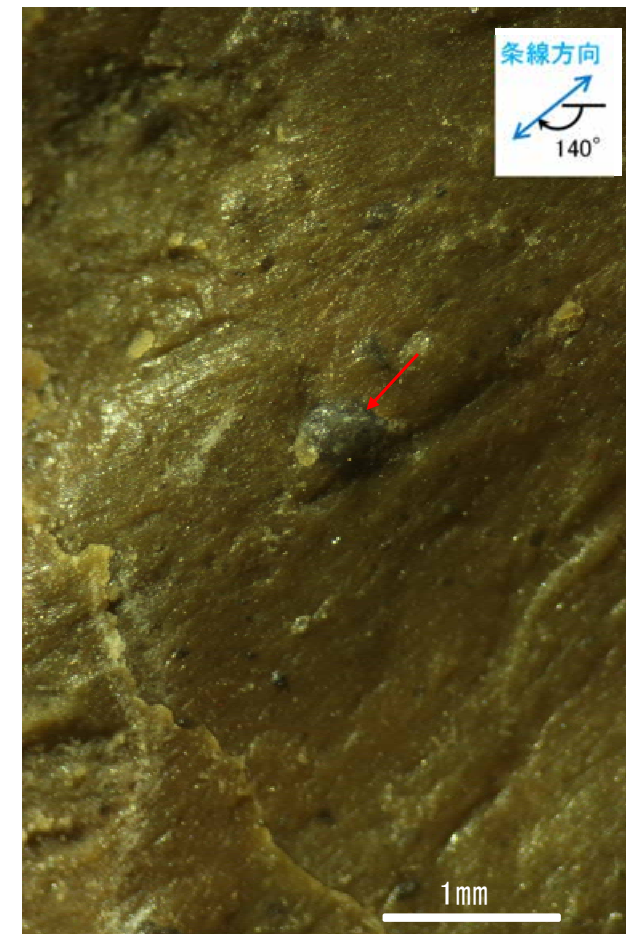
条線観察結果(ボーリングM-12.5' [深度51.65m](上盤側))

・条線のレイクは40° R(下盤側換算), 変位センスは右横ずれ逆断層センス

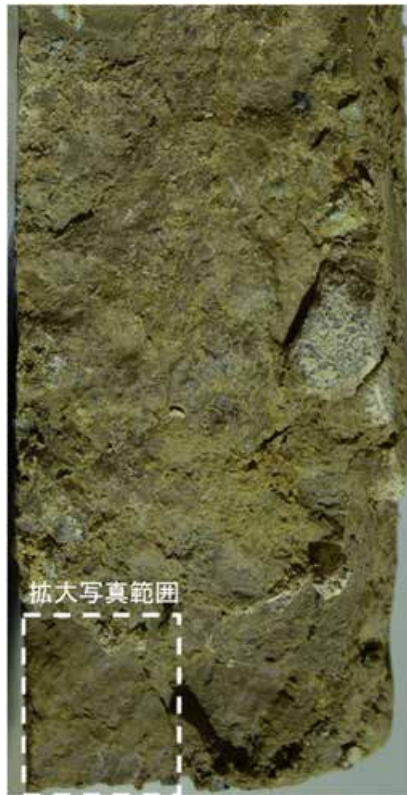
条線観察結果(ボーリングM-12.5' [深度50.00m](上盤側))

・条線のレイクは65° R(下盤側換算), 変位センスは不明

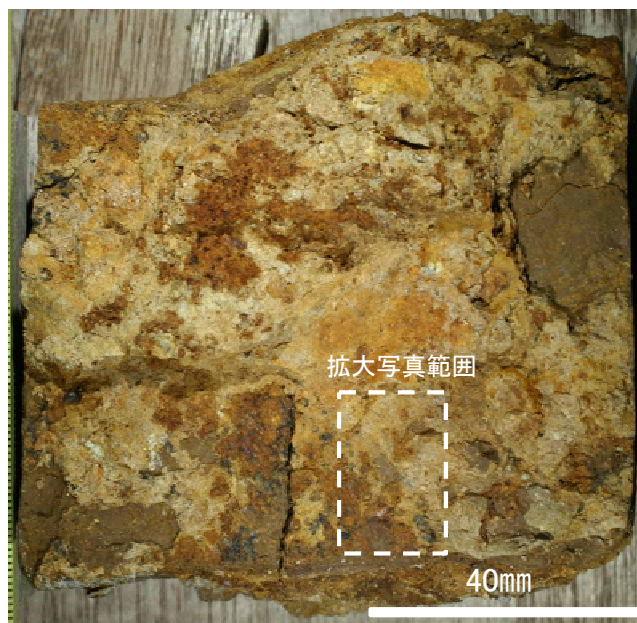
条線観察結果(駐車場底盤ボーリングNo.1(下盤側))

・条線のレイクは20° R及び40° R, それぞれ変位センスは不明

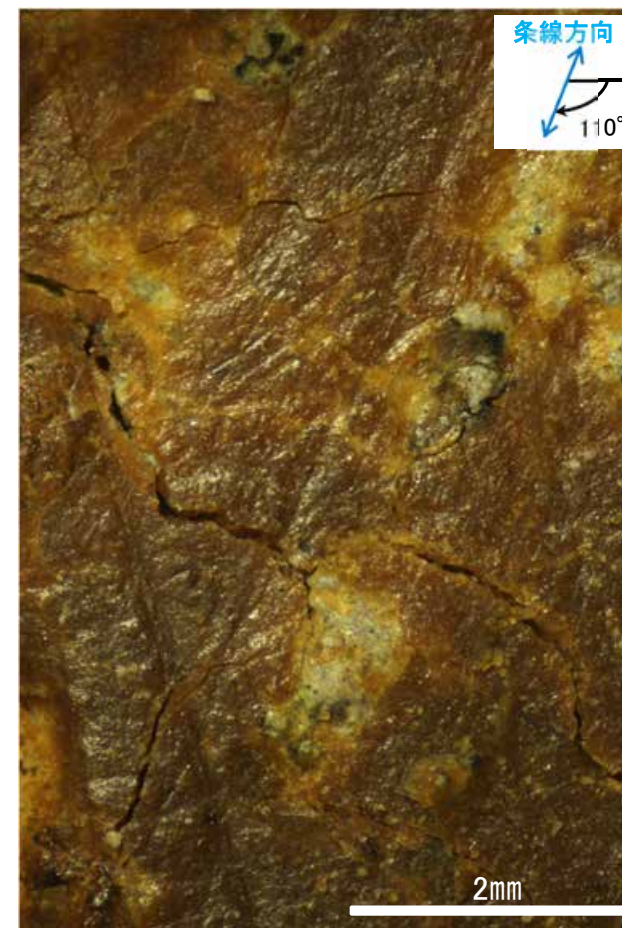
条線観察結果(駐車場底盤ボーリングNo.2(上盤側))

・条線のレイクは105° R(下盤側換算), 変位センスは不明

・条線のレイクは70° R(下盤側換算), 変位センスは不明

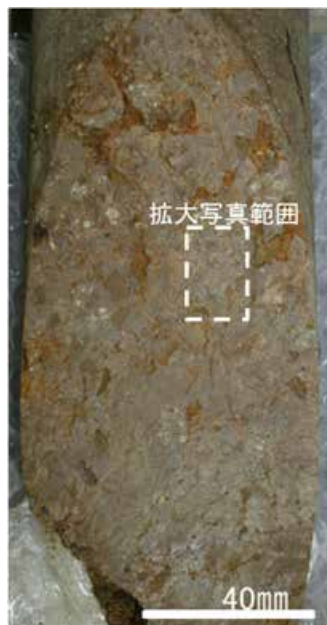
条線観察結果(ボーリングN-13' [深度23.39m](上盤側))

・条線のレイクは60° R(下盤側換算), 変位センスは不明

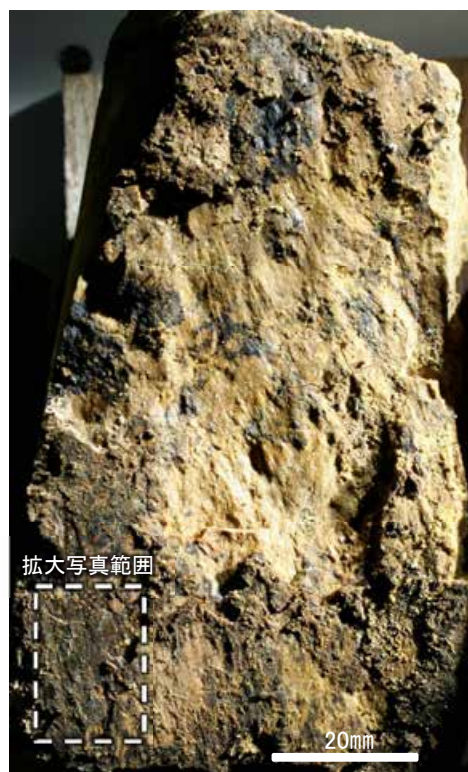
条線観察結果(ボーリングN-13.5'[深度10.90m](上盤側))

・条線のレイクは90° R(下盤側換算), 変位センスは逆断層センス

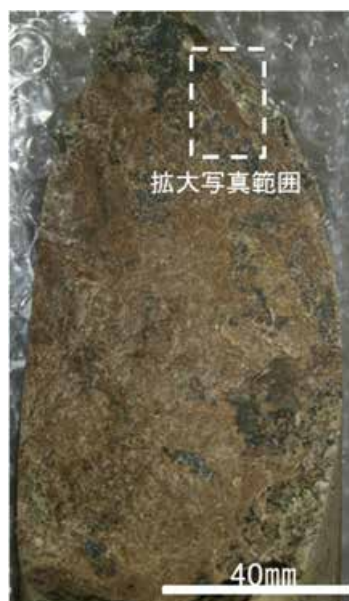
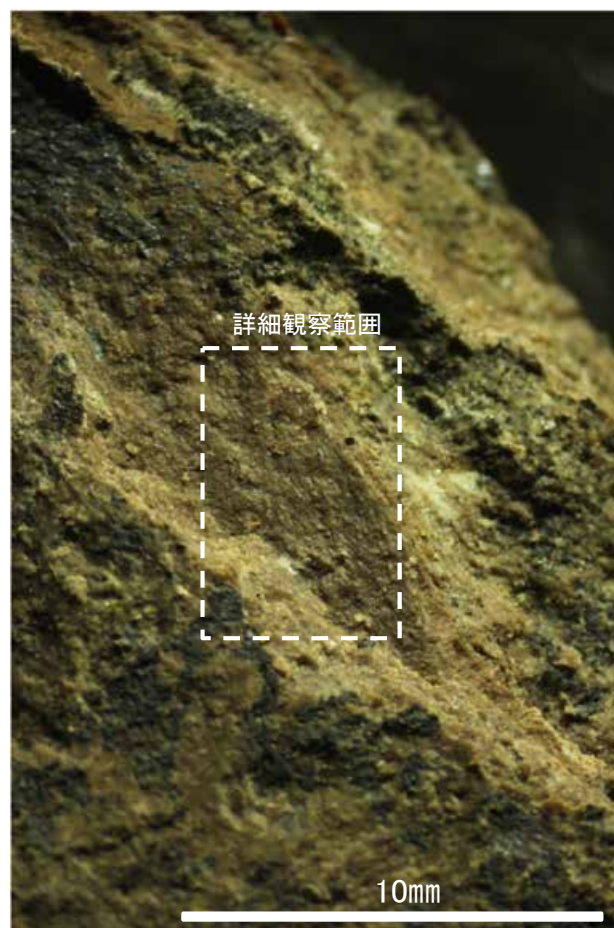
条線観察結果(ボーリングO-16[深度20.36m](下盤側))

・条線のレイクは51° R, 変位センスは不明

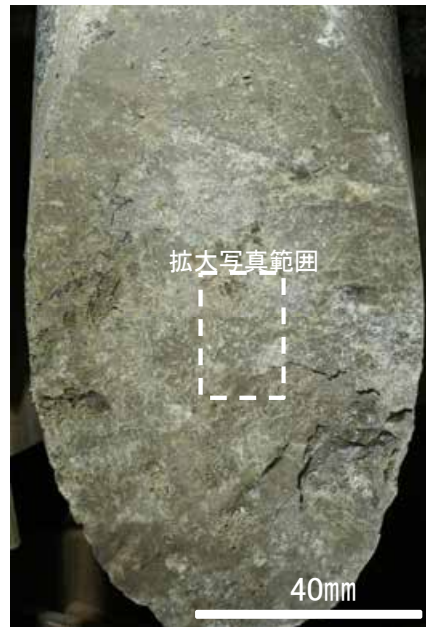
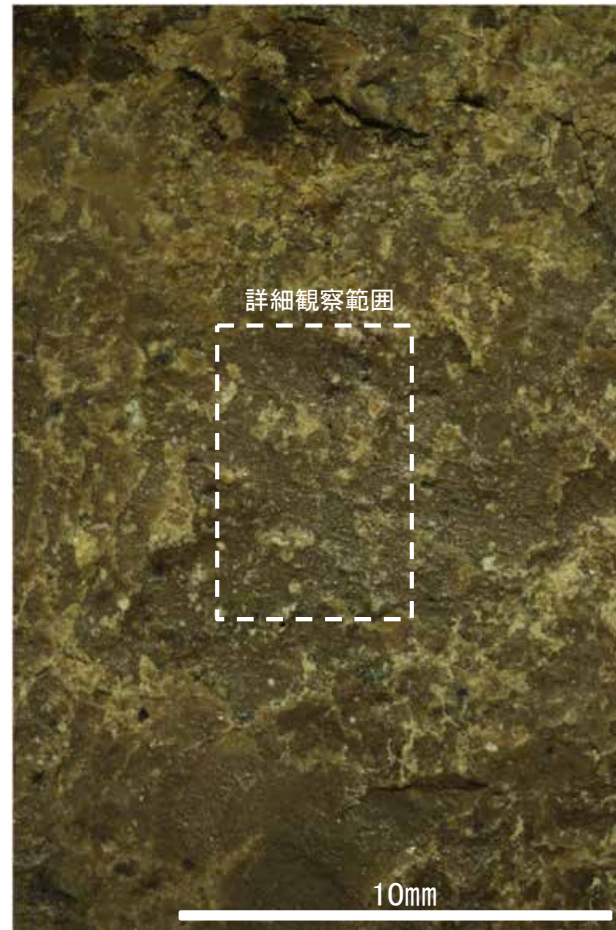
条線観察結果(ボーリングO-17.3[深度41.82m](下盤側)①)

・条線のレイクは28° R, 変位センスは不明

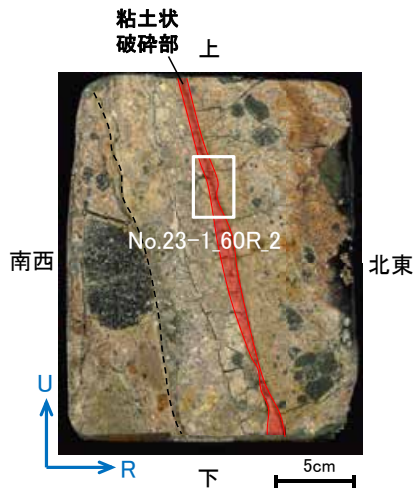
S-1の運動方向(薄片観察結果) -岩盤調査坑水平ボーリングNo.23-1-

■条線観察を実施した水平ボーリングの近傍のブロックを条線観察結果のレイク(60° R)で切断して作成した薄片を観察した。

・スメクタイトの配列から想定されるP面より、逆断層センスが推定される。
