# 志賀原子力発電所2号炉 敷地の地質・地質構造について

### 評価対象断層の選定 (コメント回答)

データ集 その1

## 平成31年1月18日 北陸電力株式会社

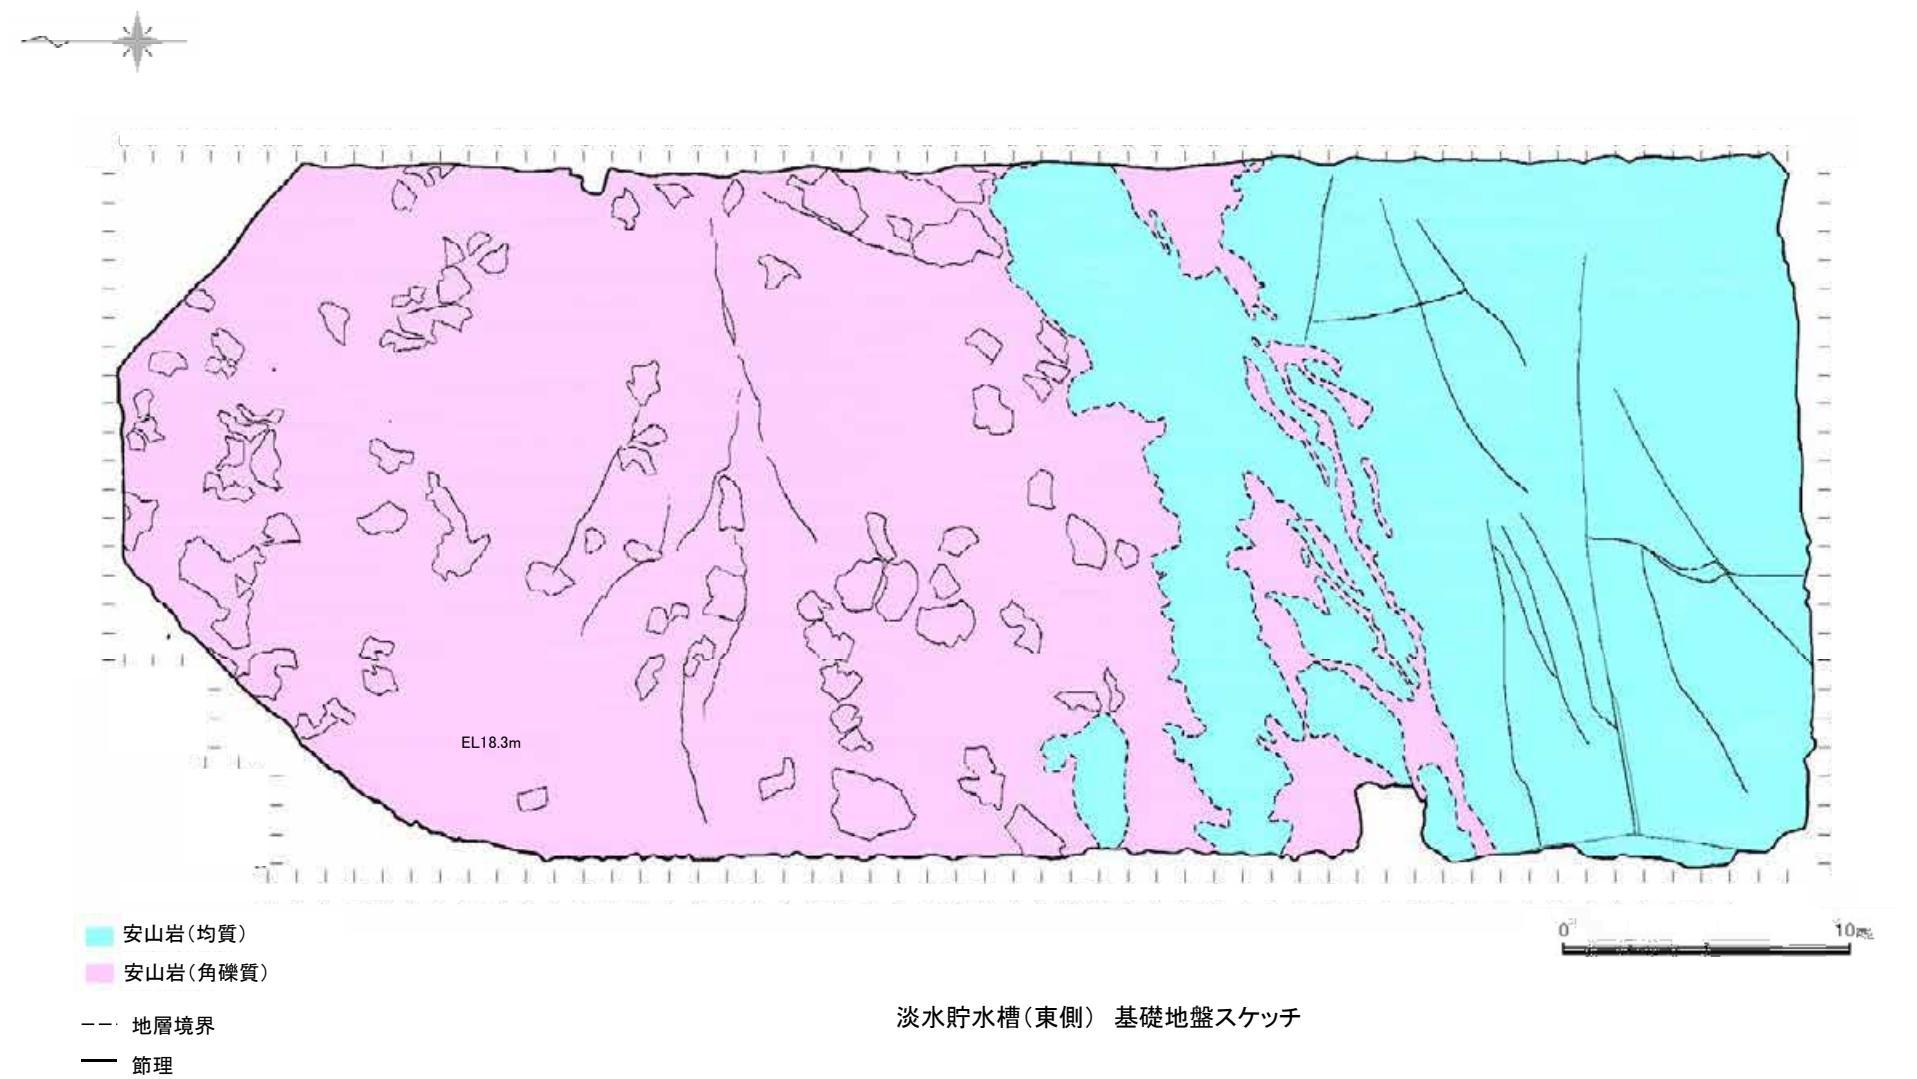
### 淡水貯水槽(東側)① 基礎地盤写真

・淡水貯水槽(東側)基礎地盤には、断層は認められない。

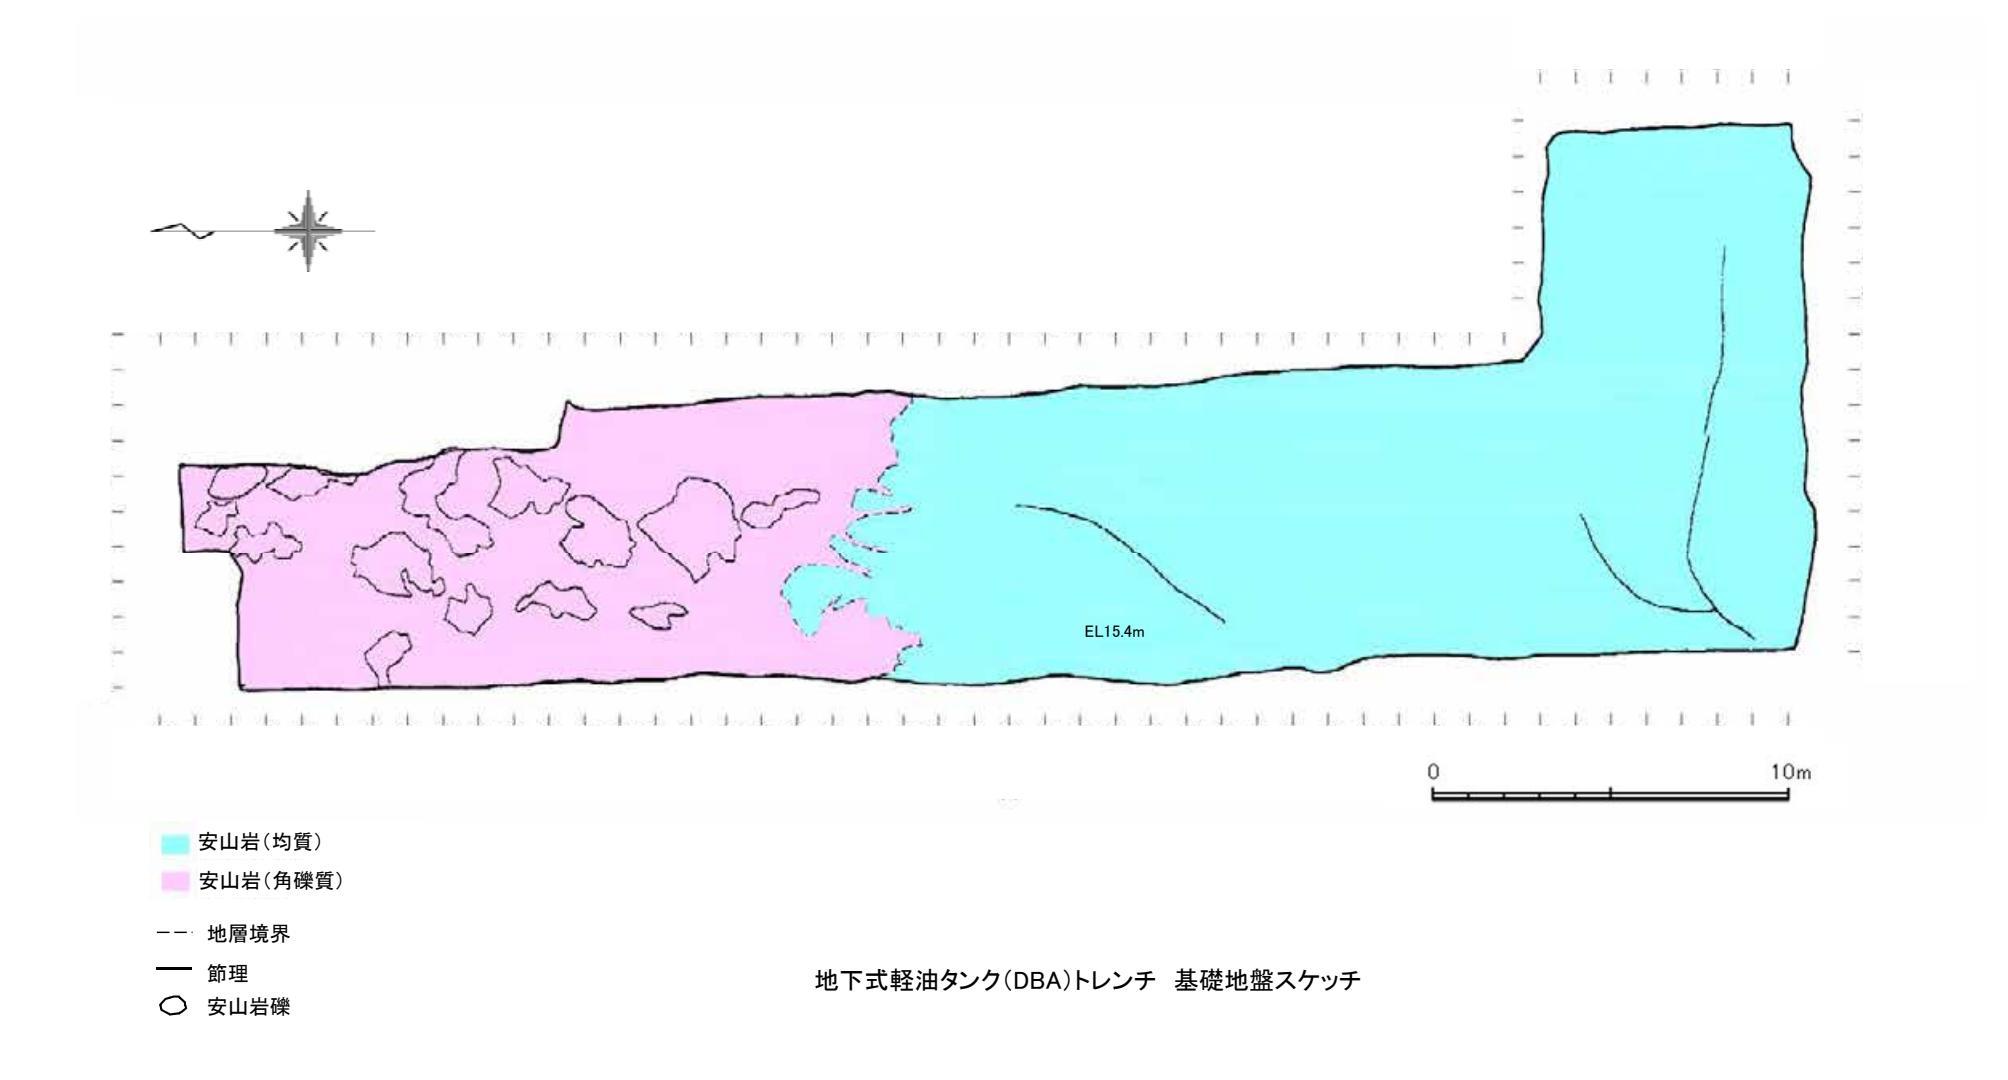
#### 地下式軽油タンク(DBA)トレンチ② 基礎地盤スケッチ

・地下式軽油タンク(DBA)トレンチ基礎地盤には、断層は認められない。

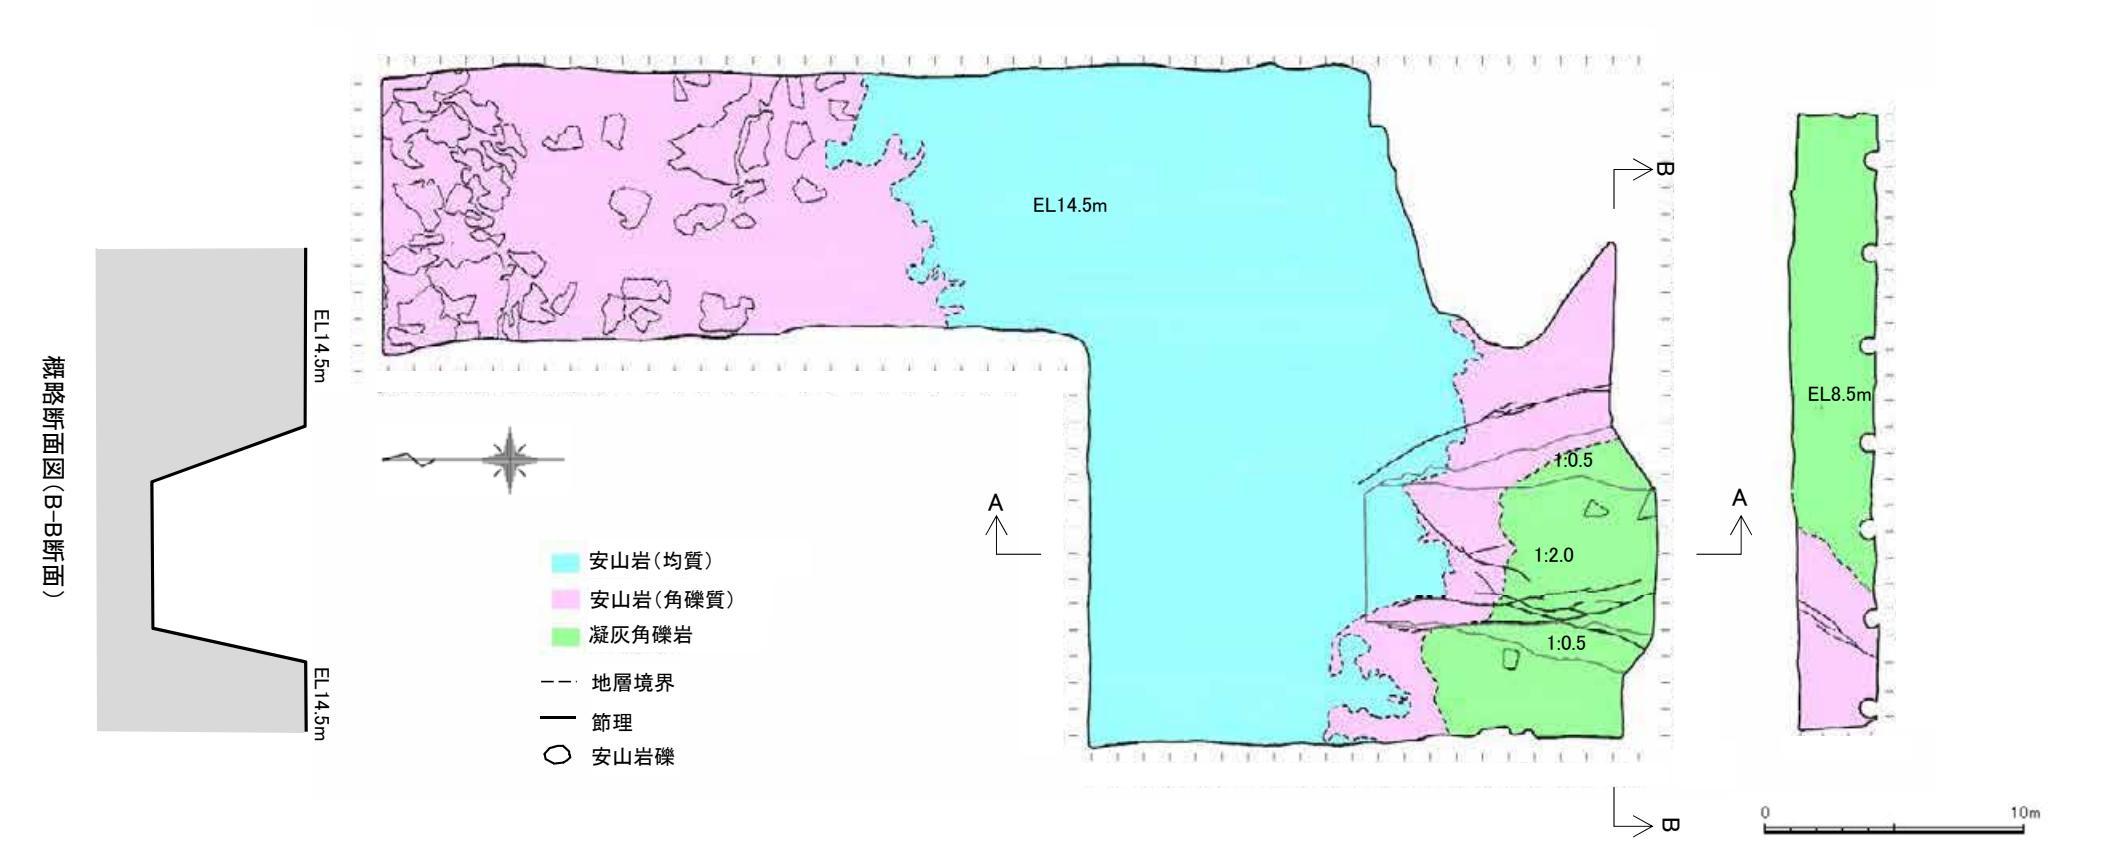
代替所内電気設備建屋トレンチ 基礎地盤スケッチ

・代替所内電気設備建屋トレンチ基礎地盤には、断層は認められない。

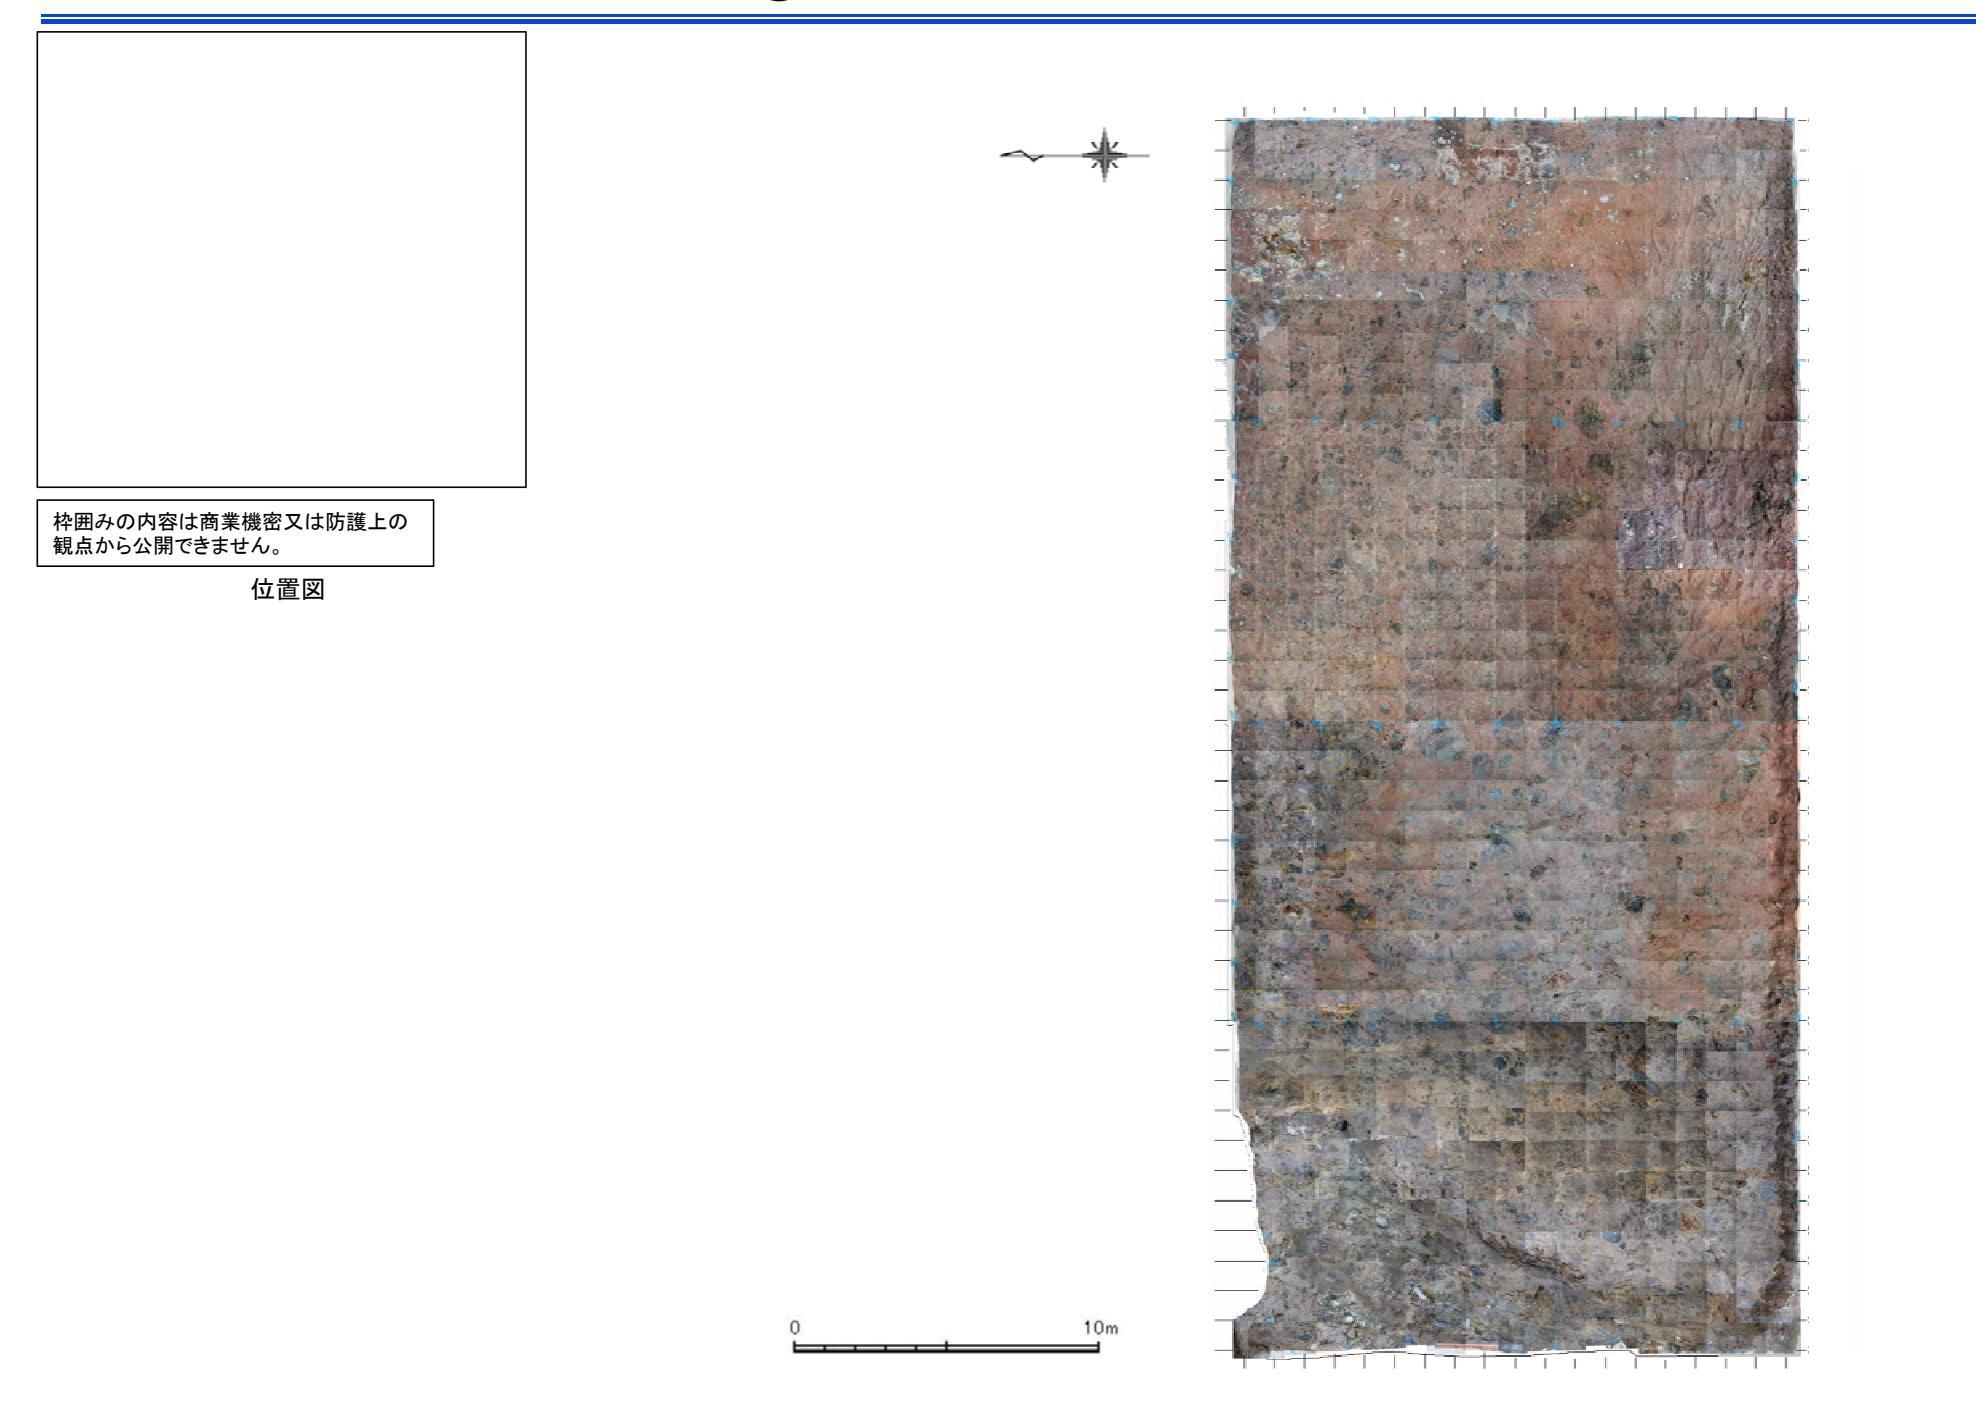
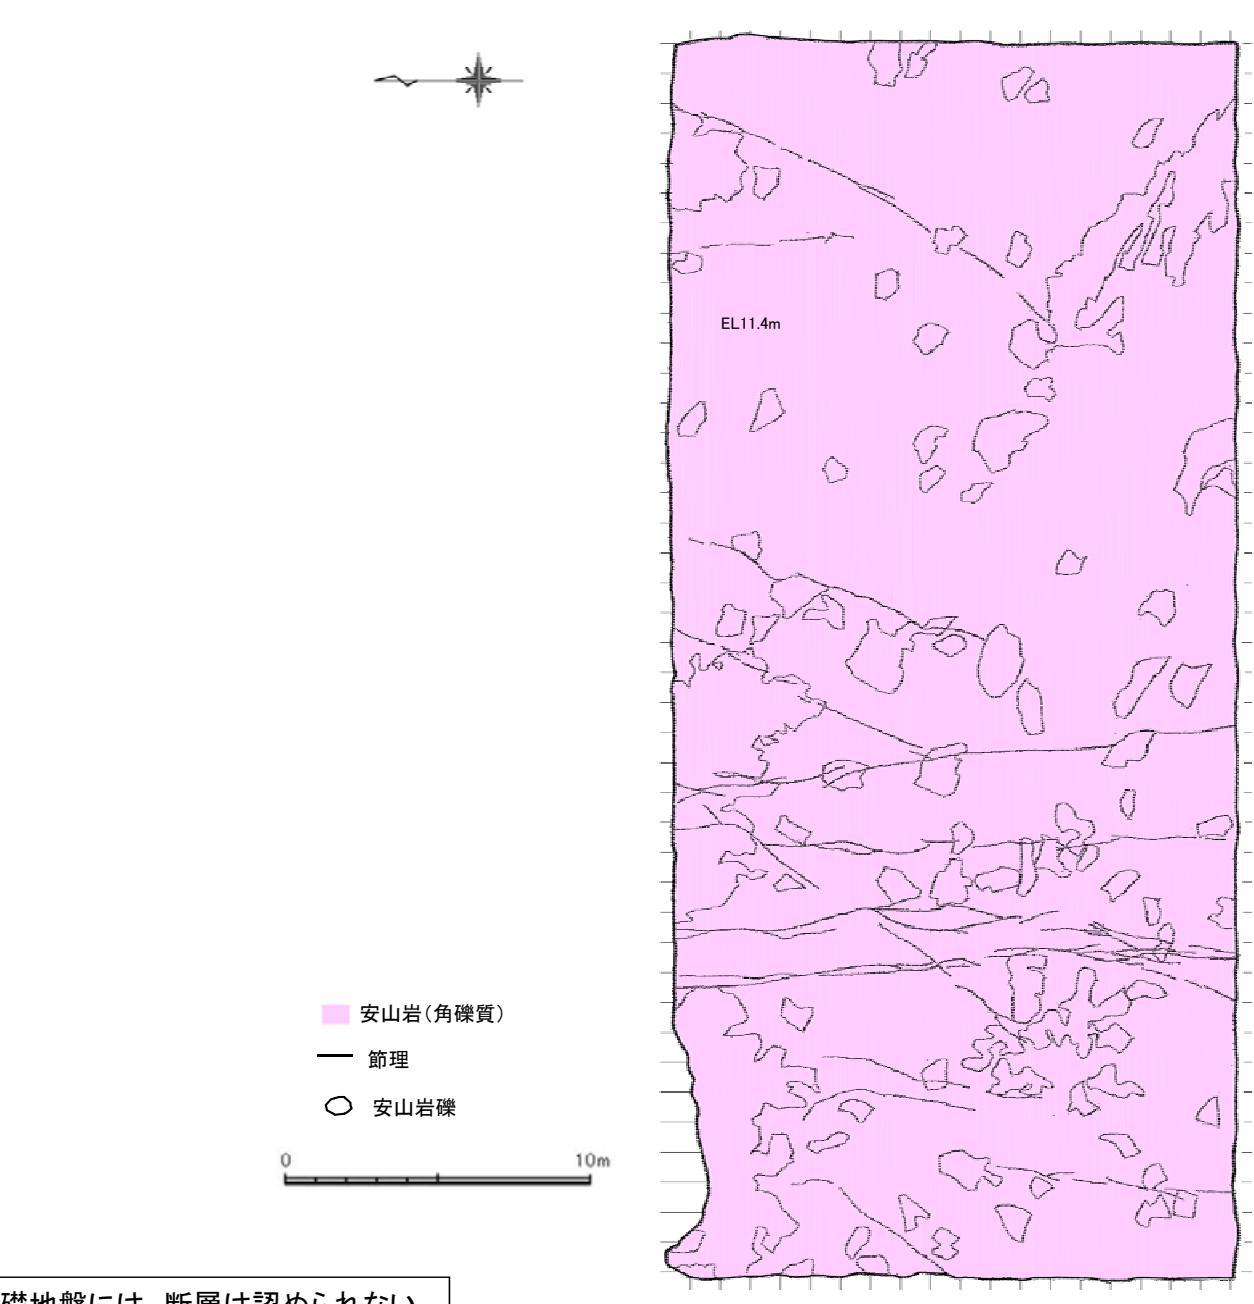
### 地下式軽油タンク(SA)ピット① 基礎地盤写真

・地下式軽油タンク(SA)ピット基礎地盤には、断層は認められない。

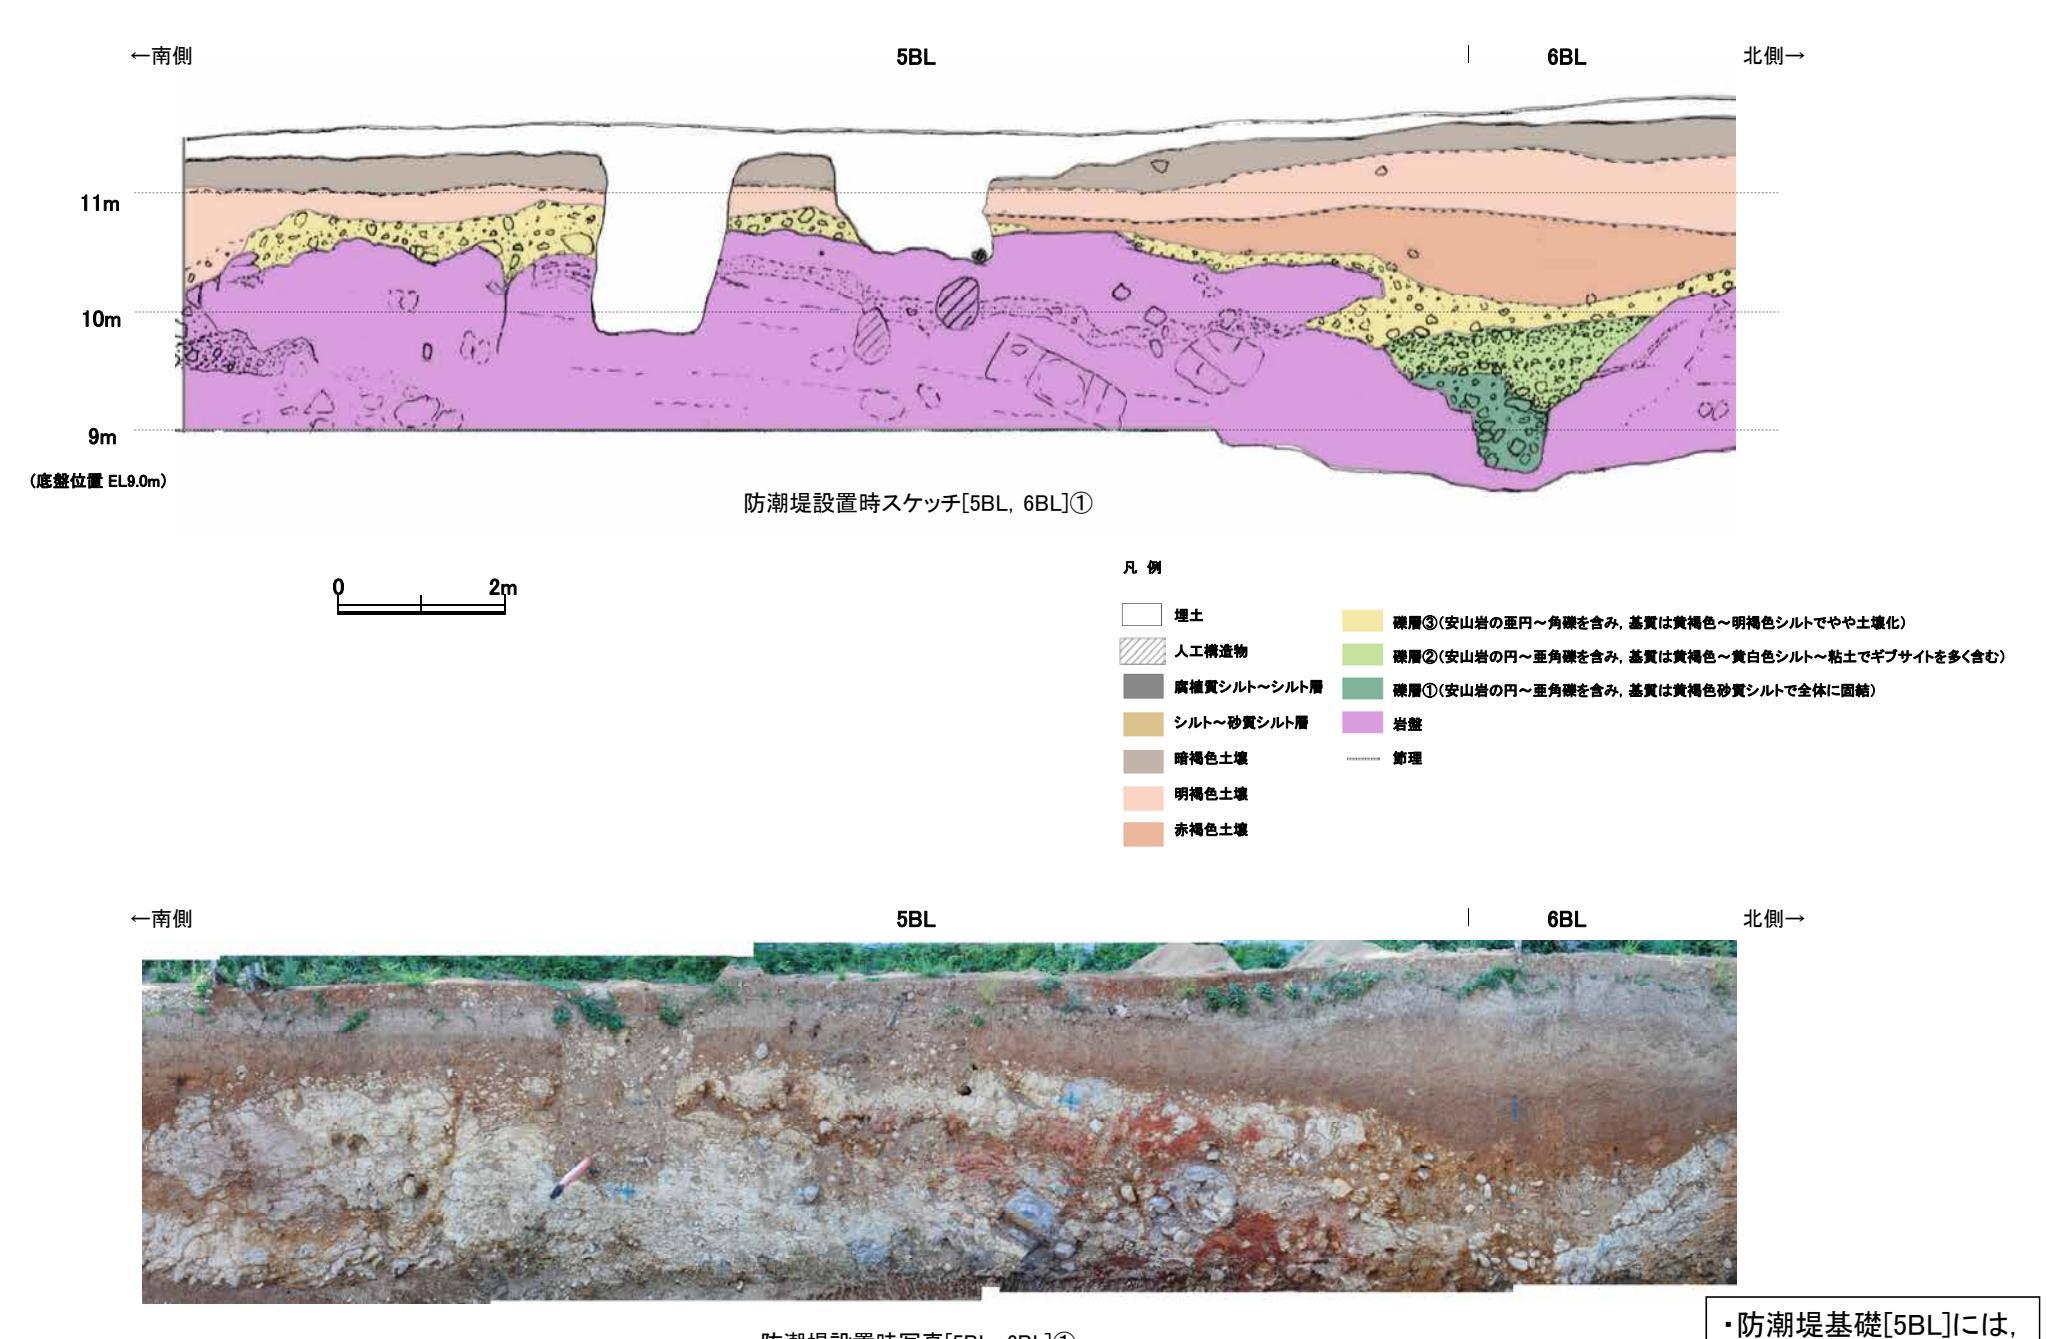
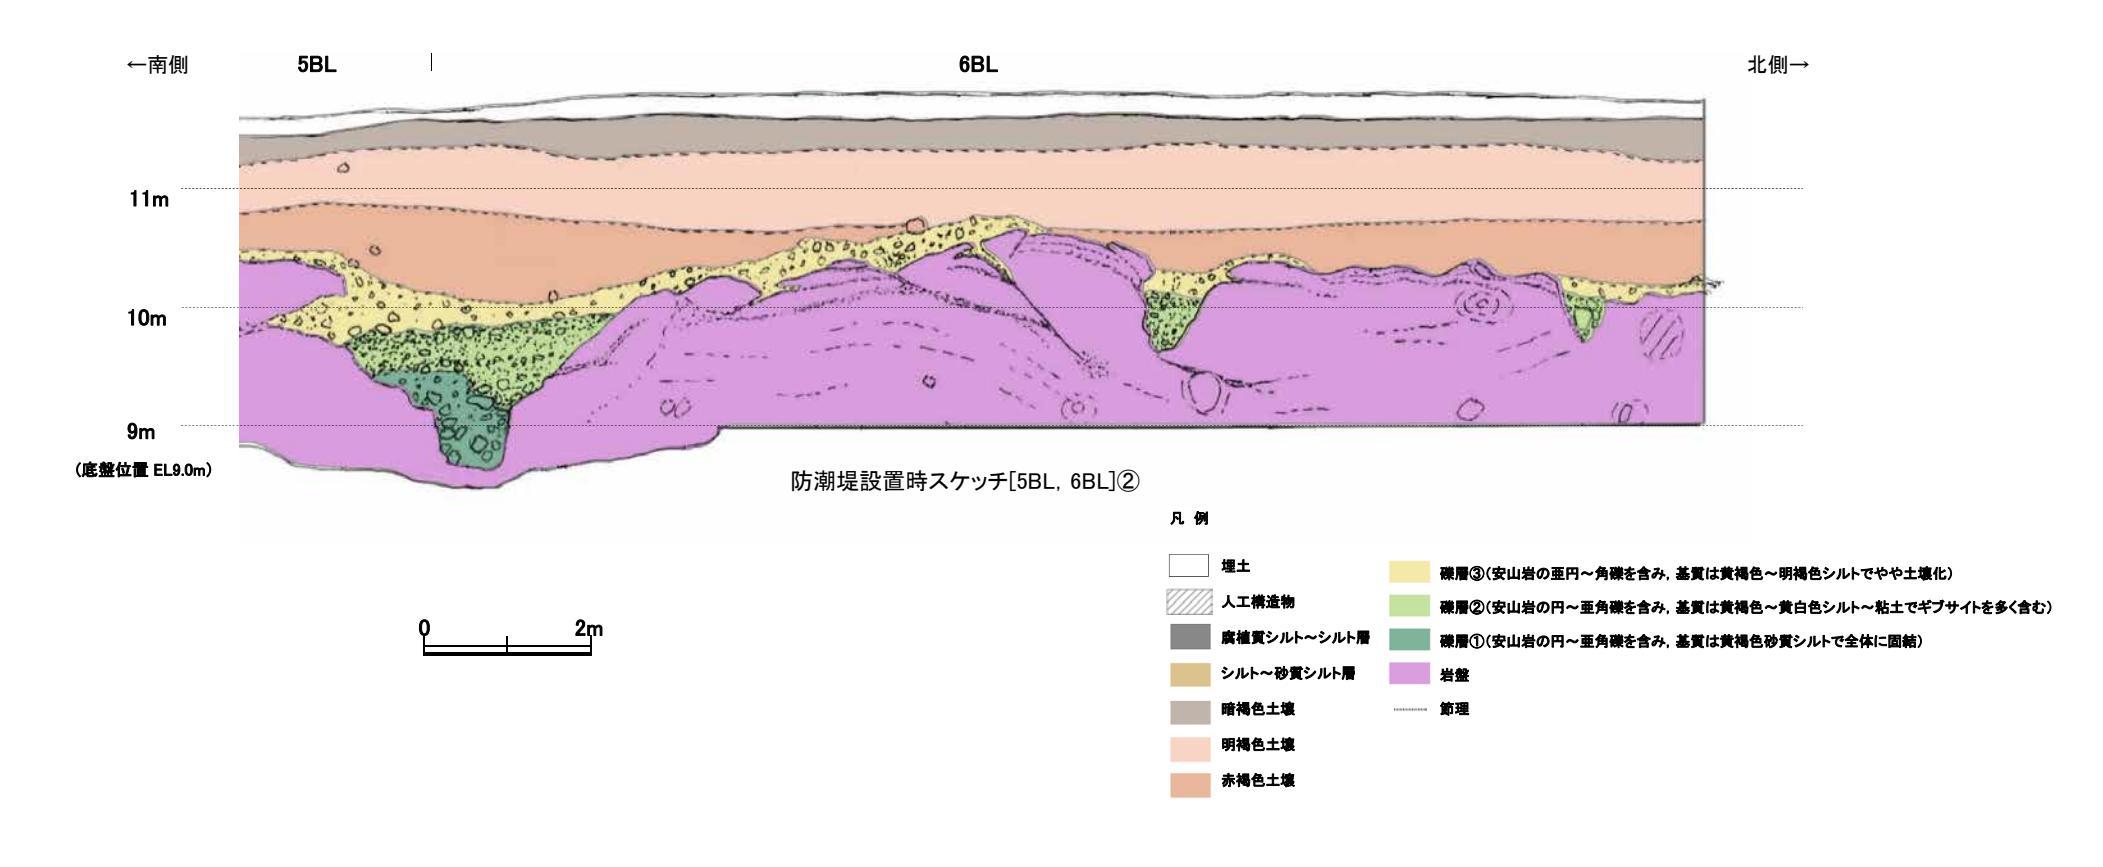
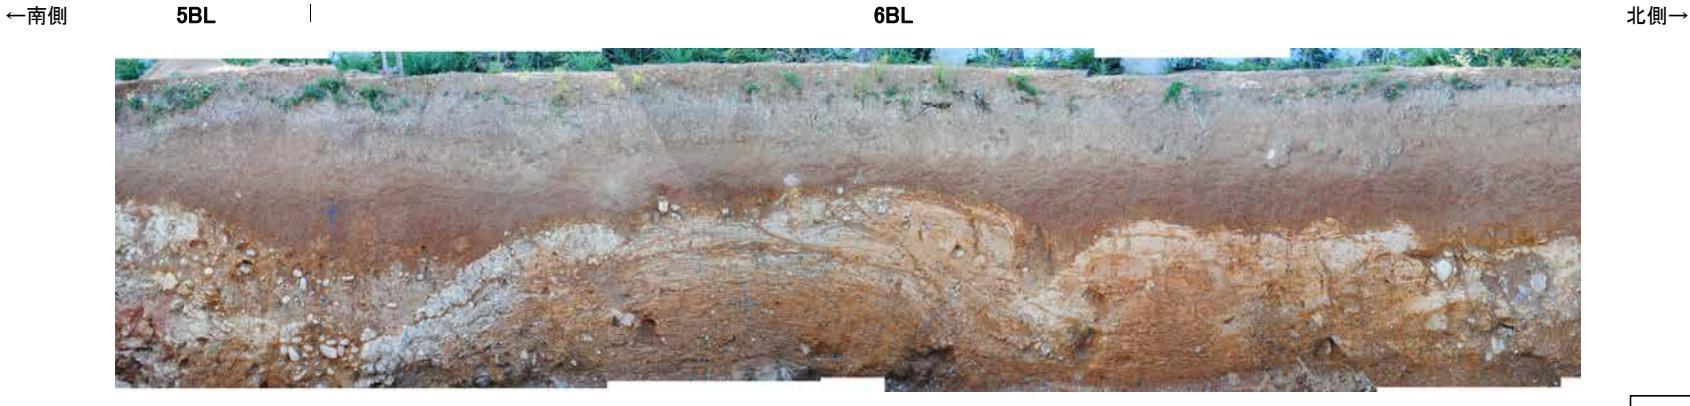
防潮堤設置時写真[5BL, 6BL]②

・防潮堤基礎[6BL]には, 断層は認められない。

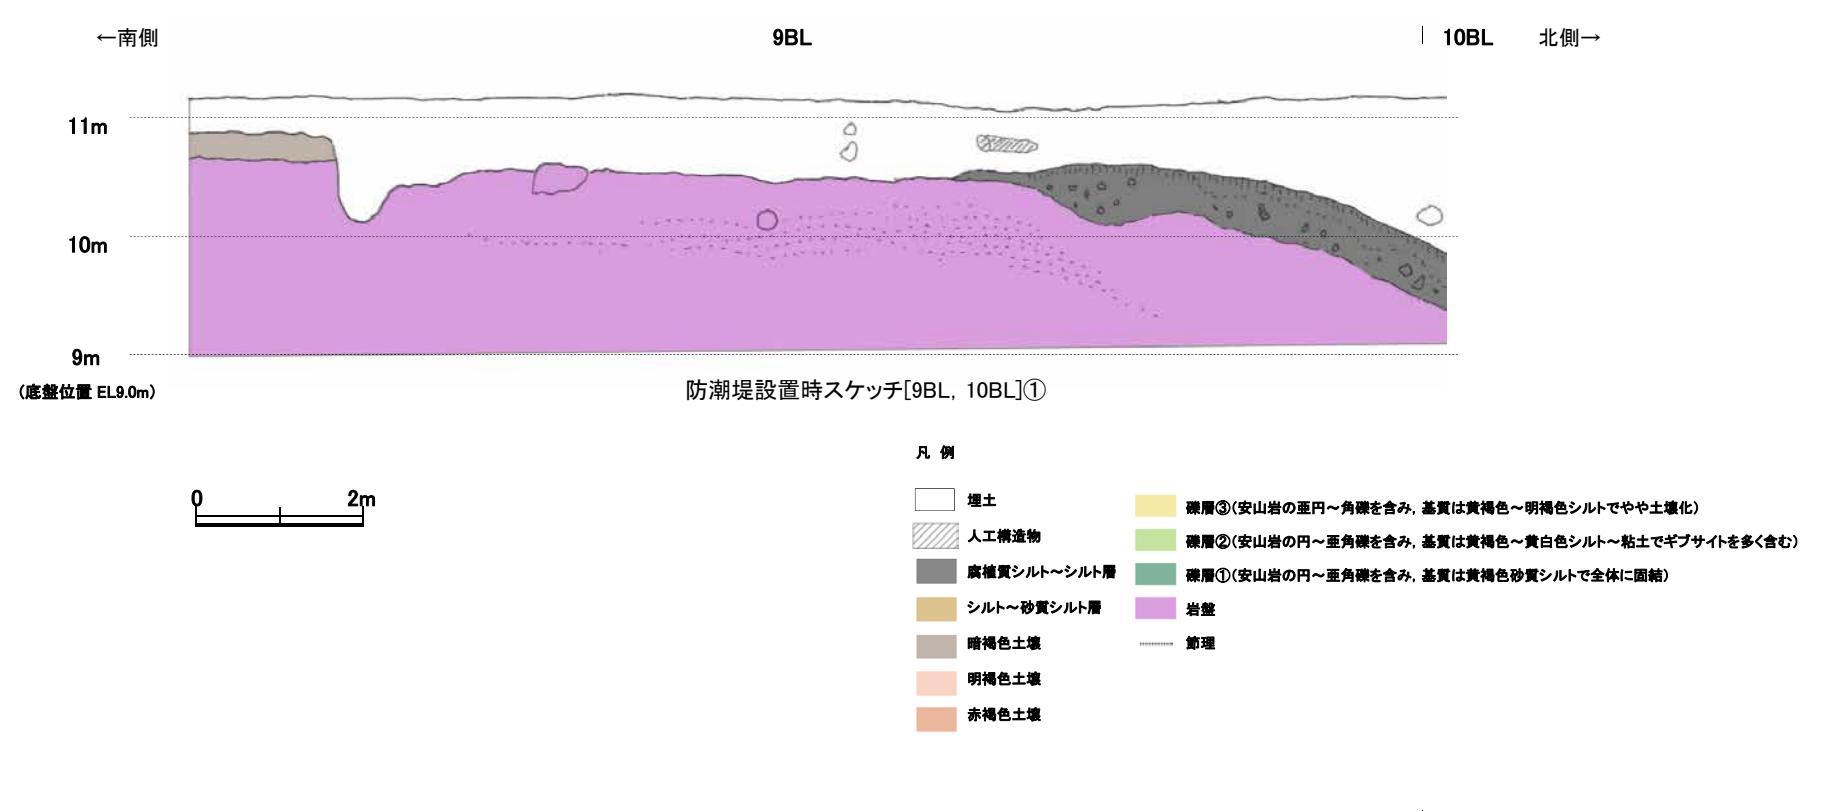
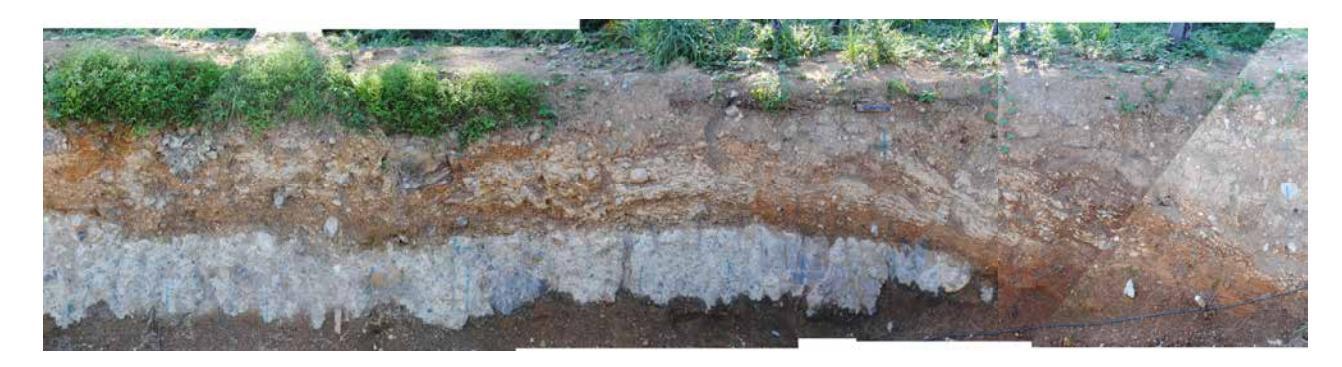
防潮堤設置時写真[9BL, 10BL]①

・防潮堤基礎[9BL]には, 断層は認められない。

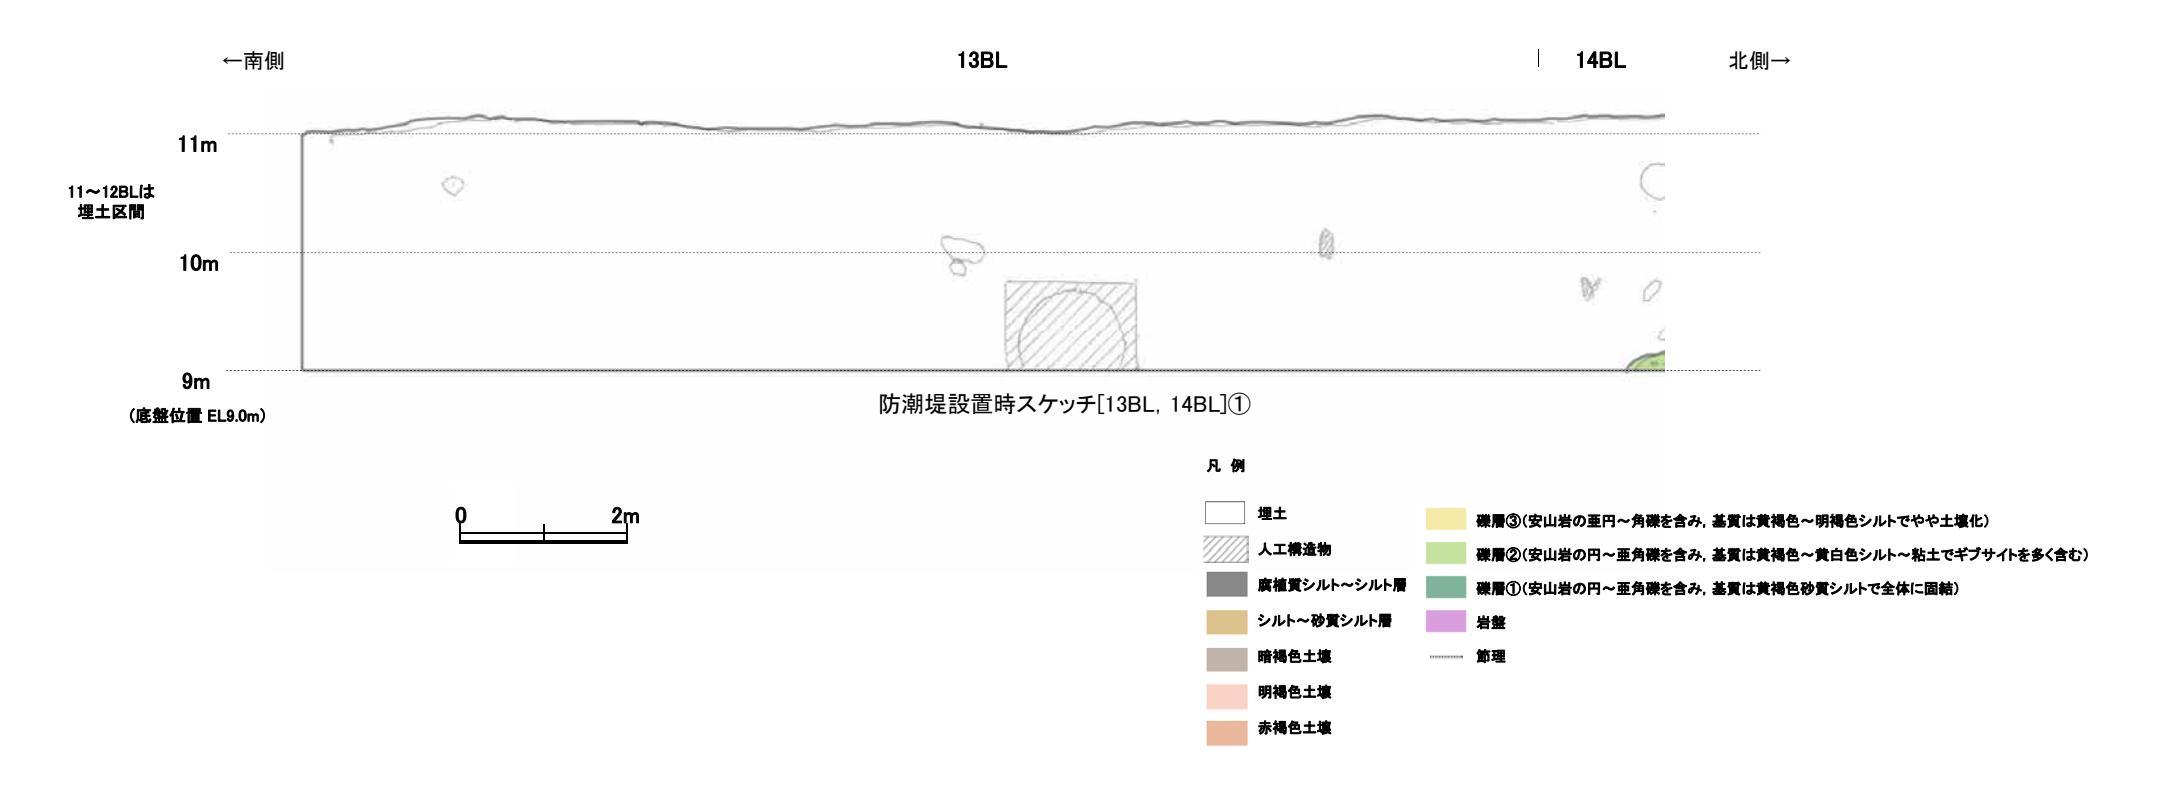
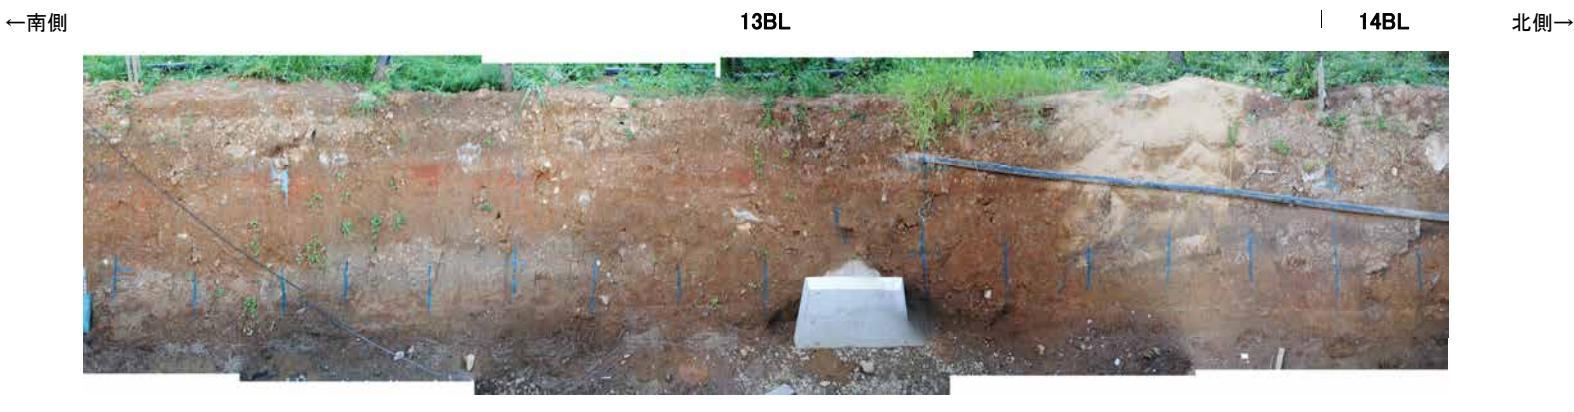
防潮堤設置時写真[13BL, 14BL]①

・防潮堤基礎[13BL]には, 断層は認められない。

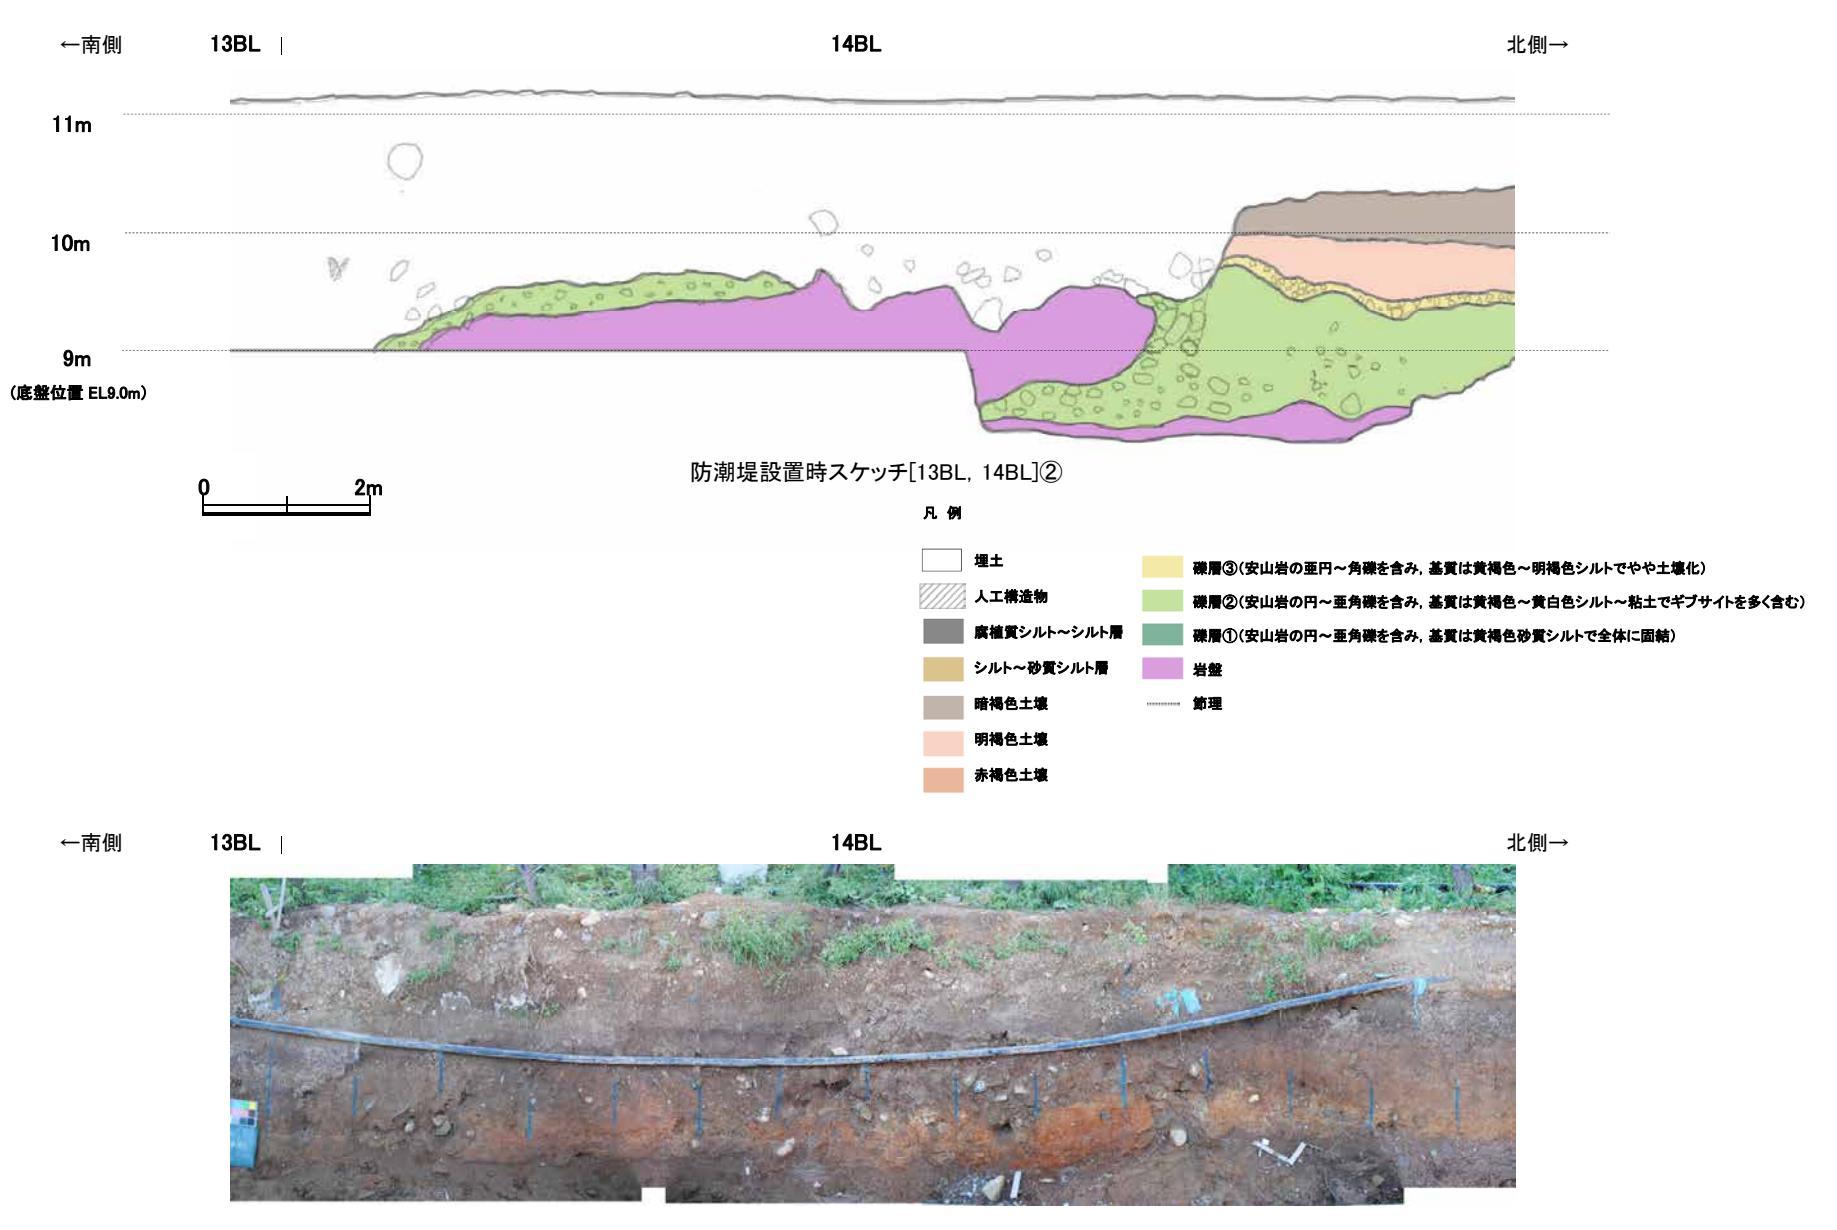
防潮堤設置時写真[13BL, 14BL]②

・防潮堤基礎[14BL]には, 断層は認められない。
