# 志賀原子力発電所2号炉 敷地の地質・地質構造について

### 評価対象断層の選定 (コメント回答)

データ集 その1

## 平成31年1月18日 北陸電力株式会社

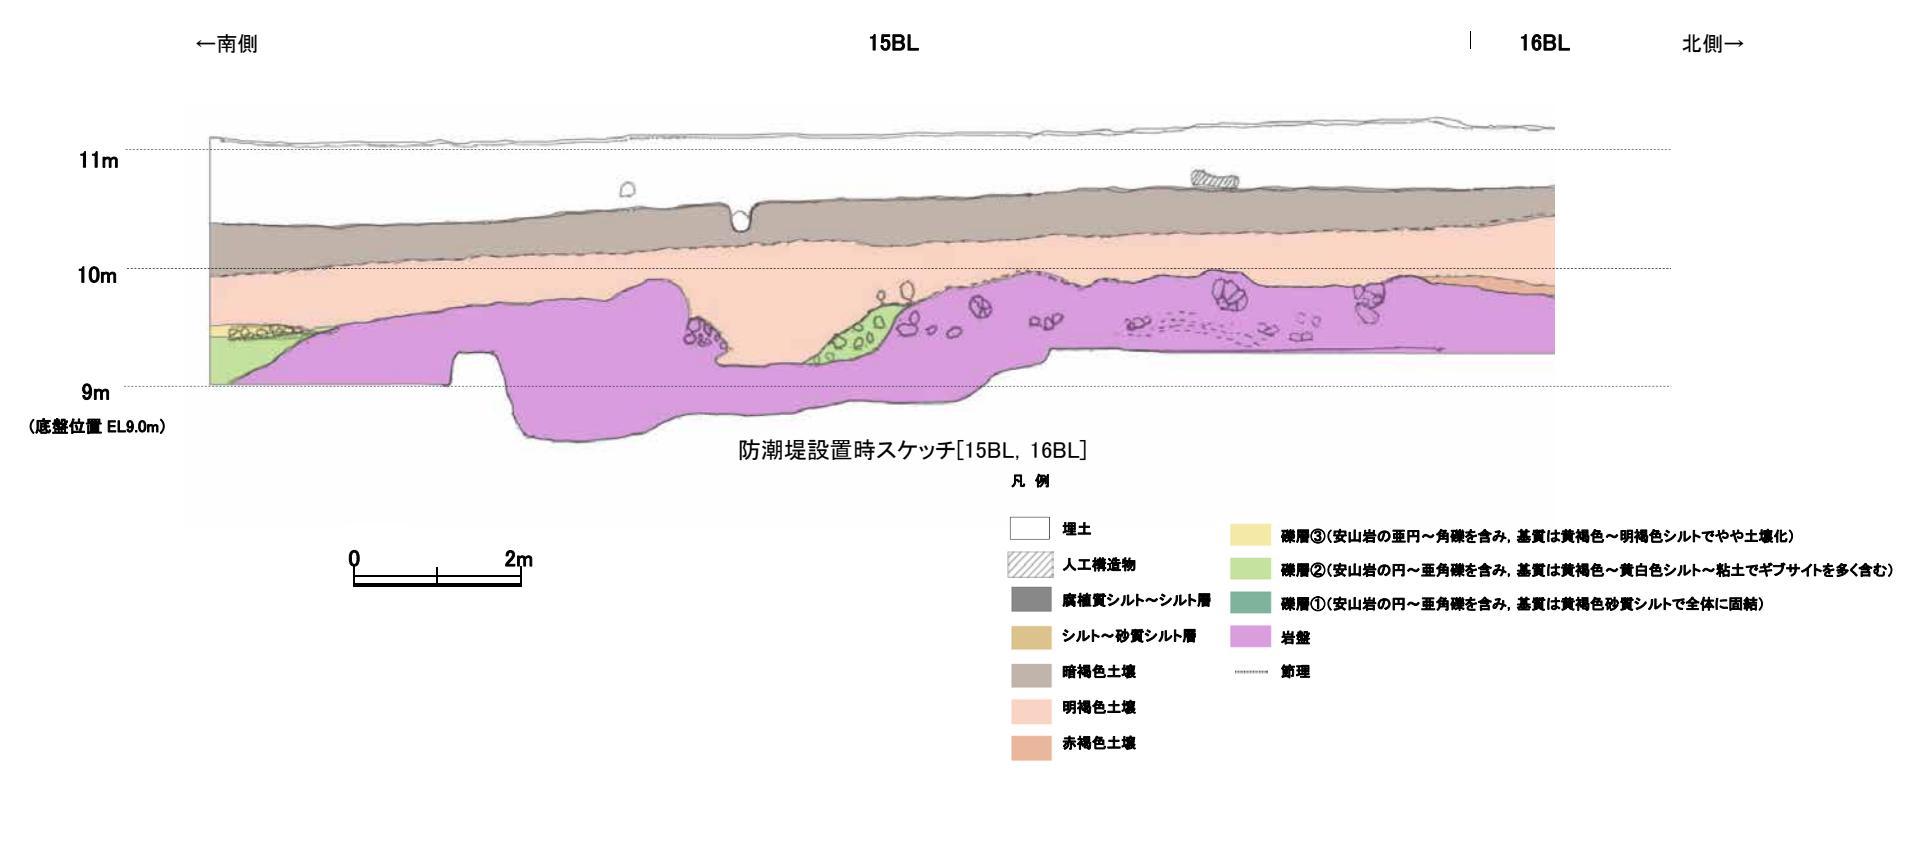
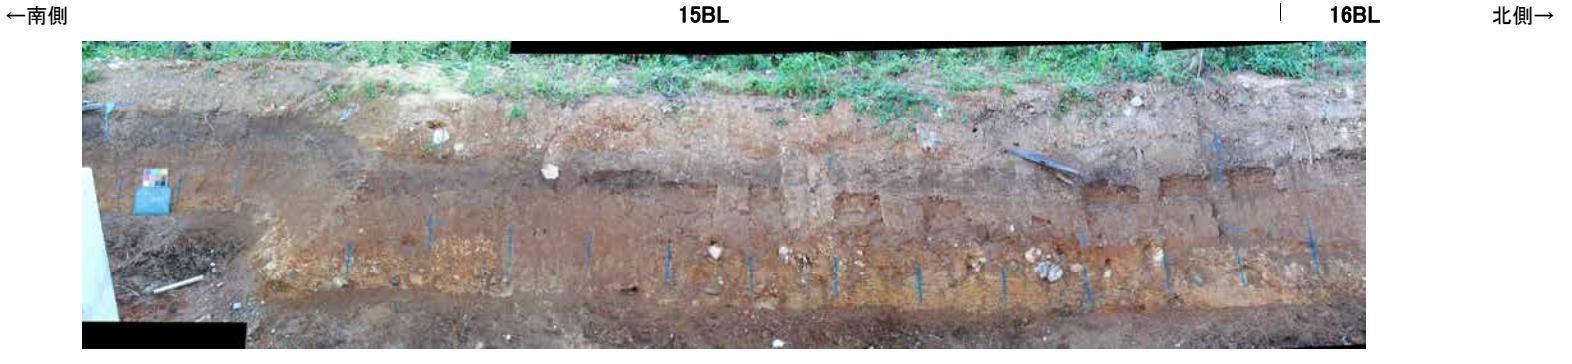
防潮堤設置時写真[15BL, 16BL]

・防潮堤基礎[15BL]には、 断層は認められない。

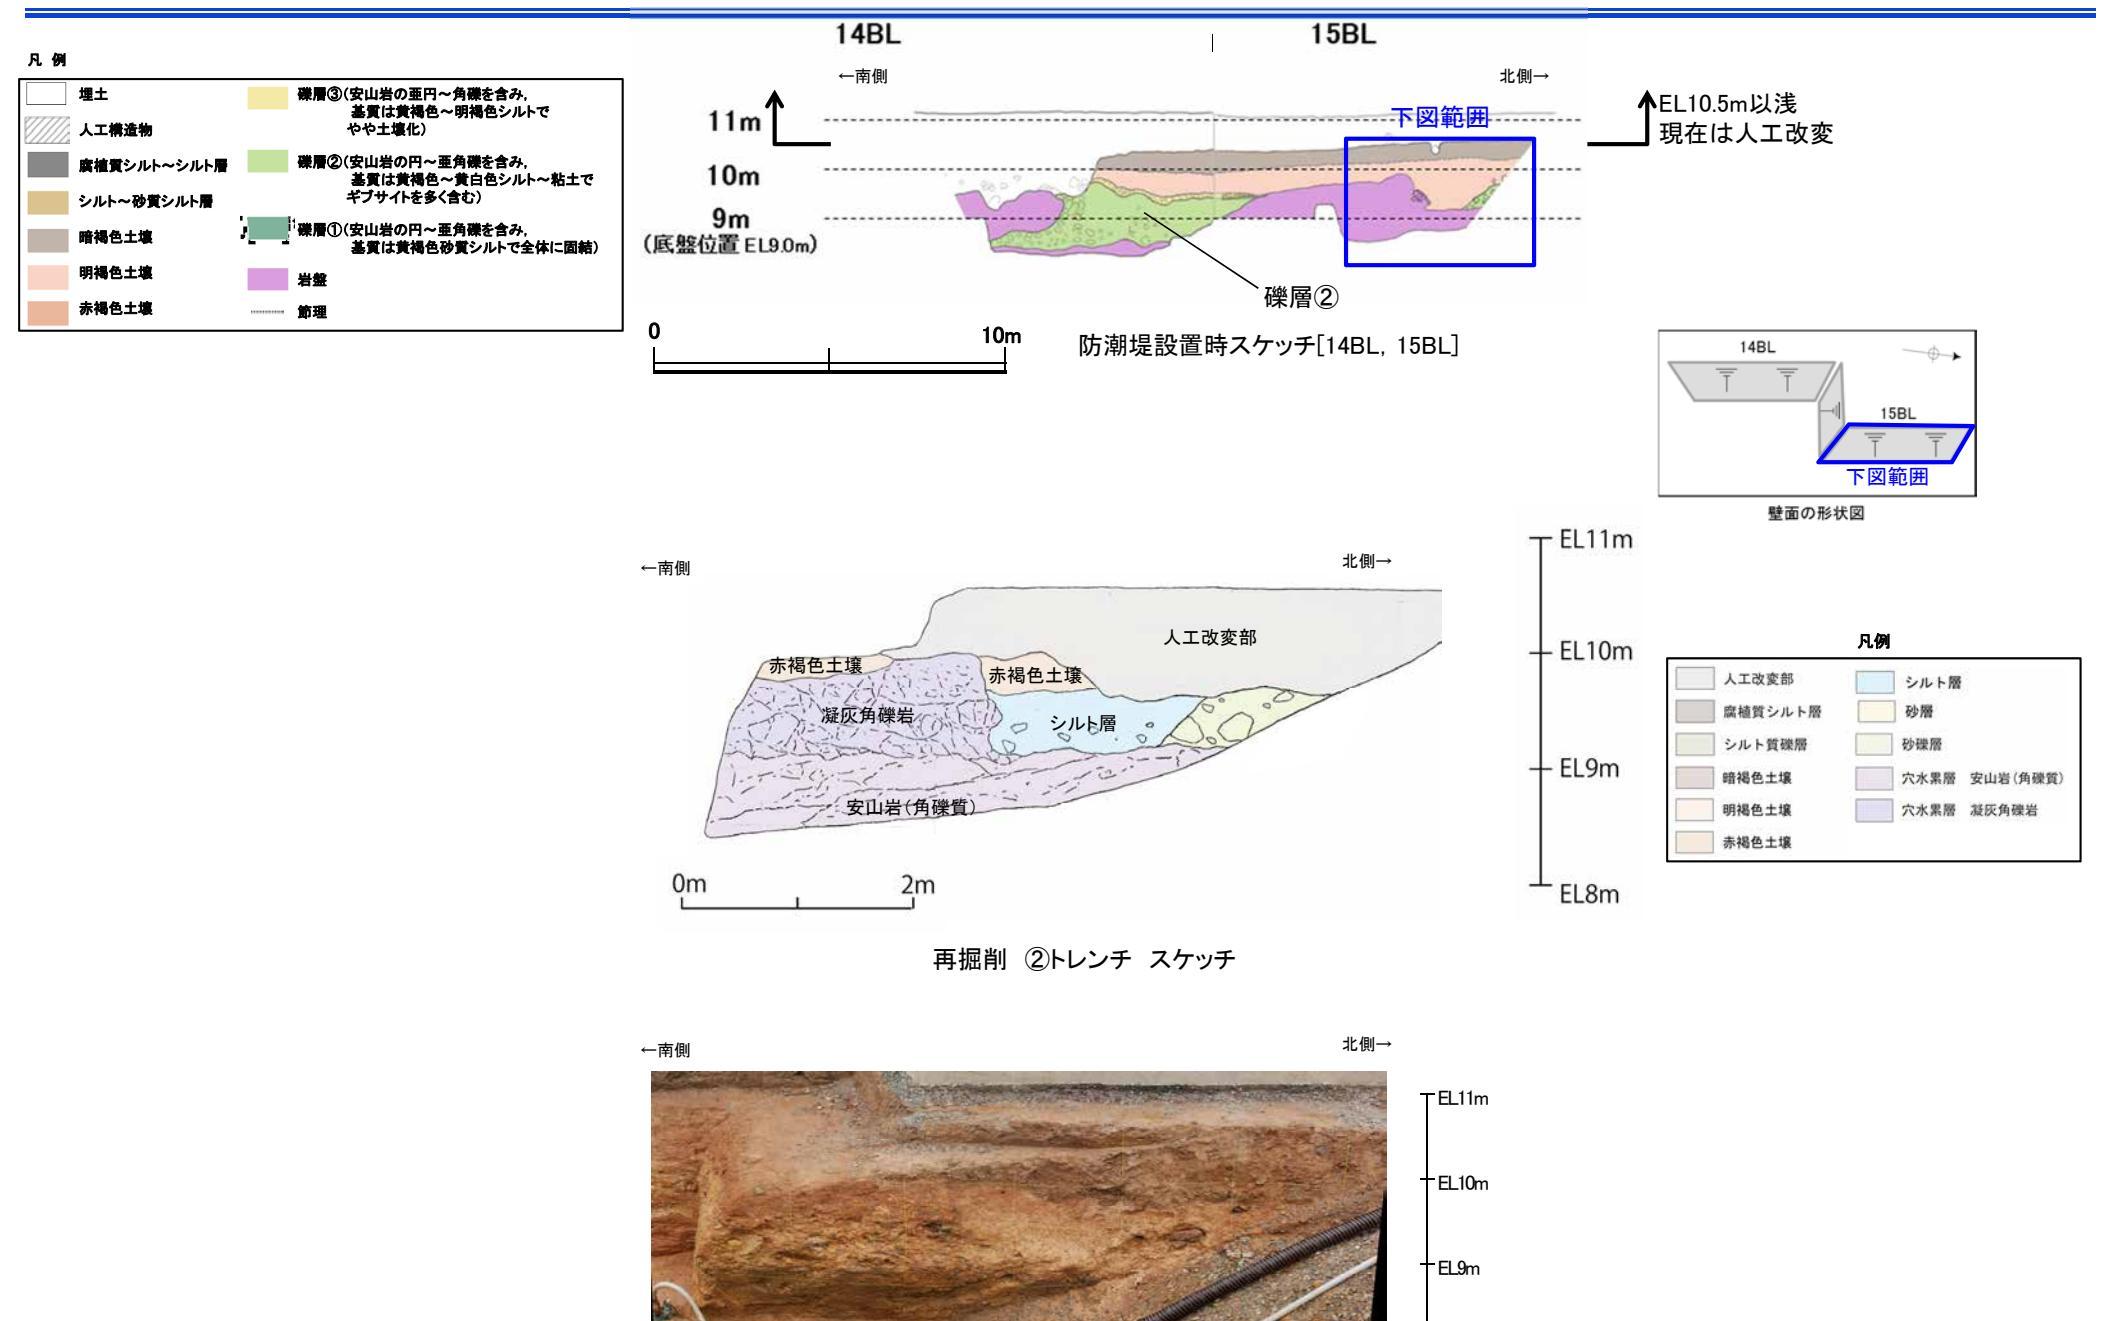
再掘削 ②トレンチ 写真

②トレンチには、断層は認められない。
### 防潮堤基礎掘削法面(防潮堤設置時) スケッチ・写真 [16BL]

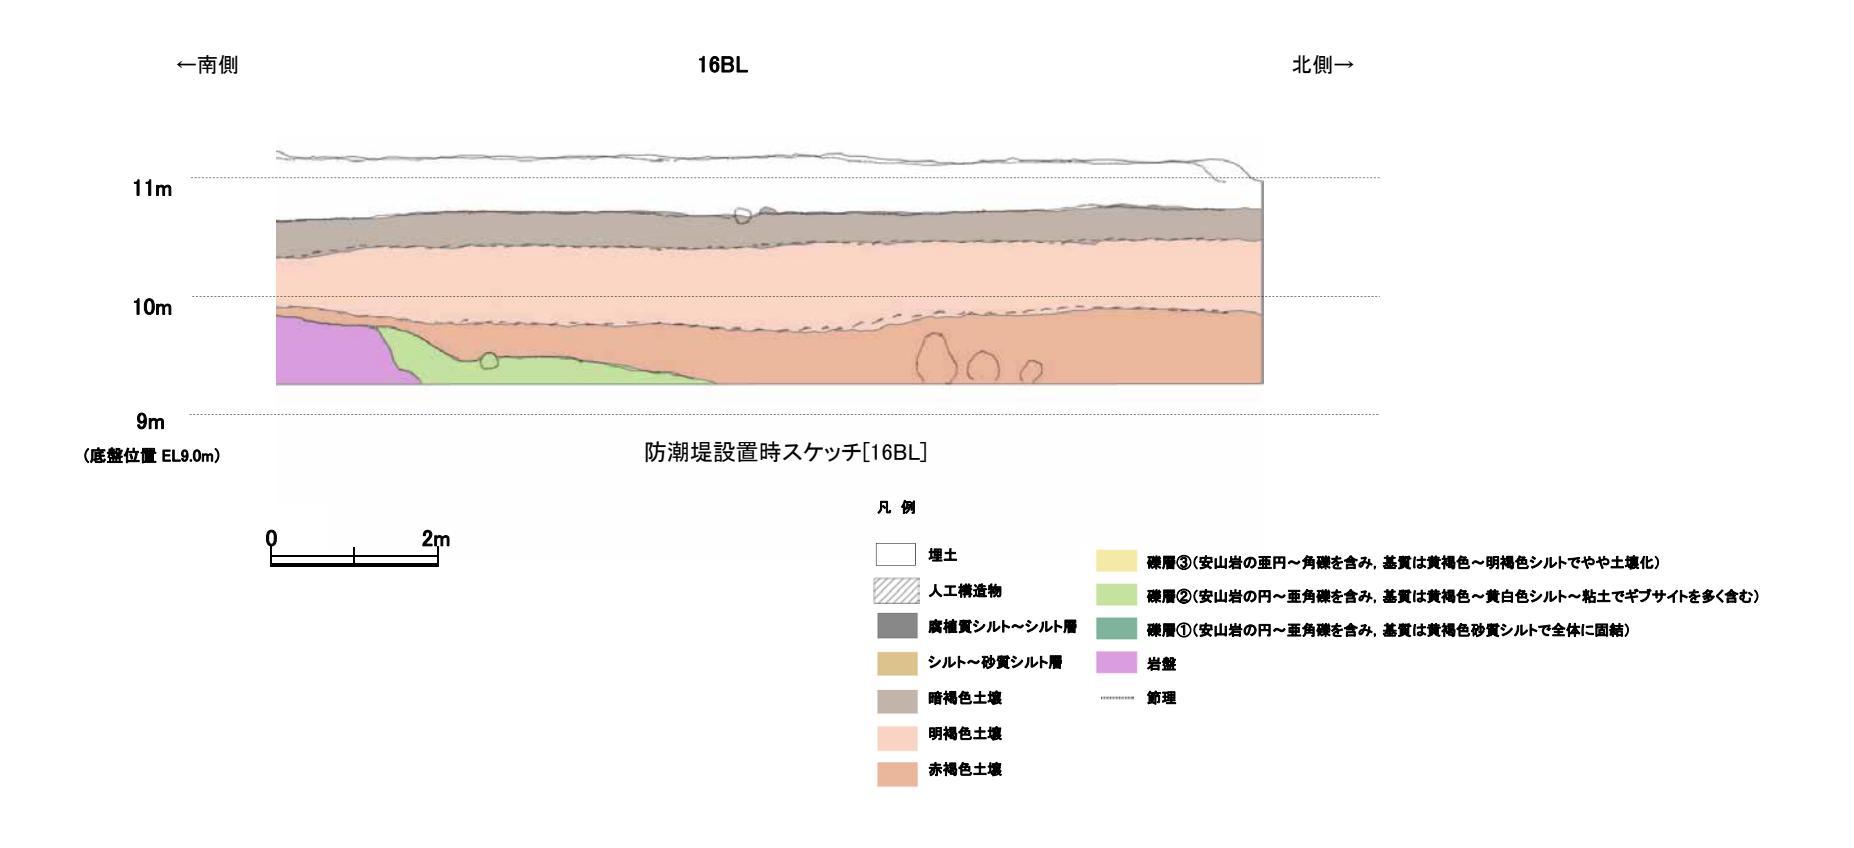
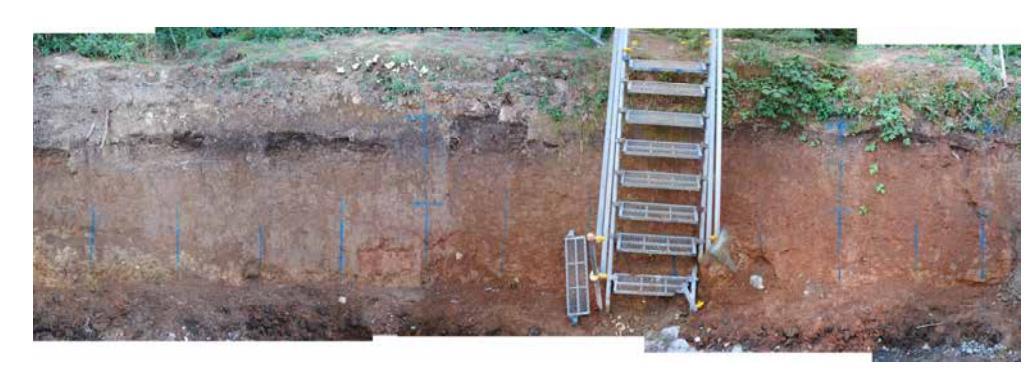
防潮堤設置時写真[16BL]

・防潮堤基礎[16BL]には, 断層は認められない。

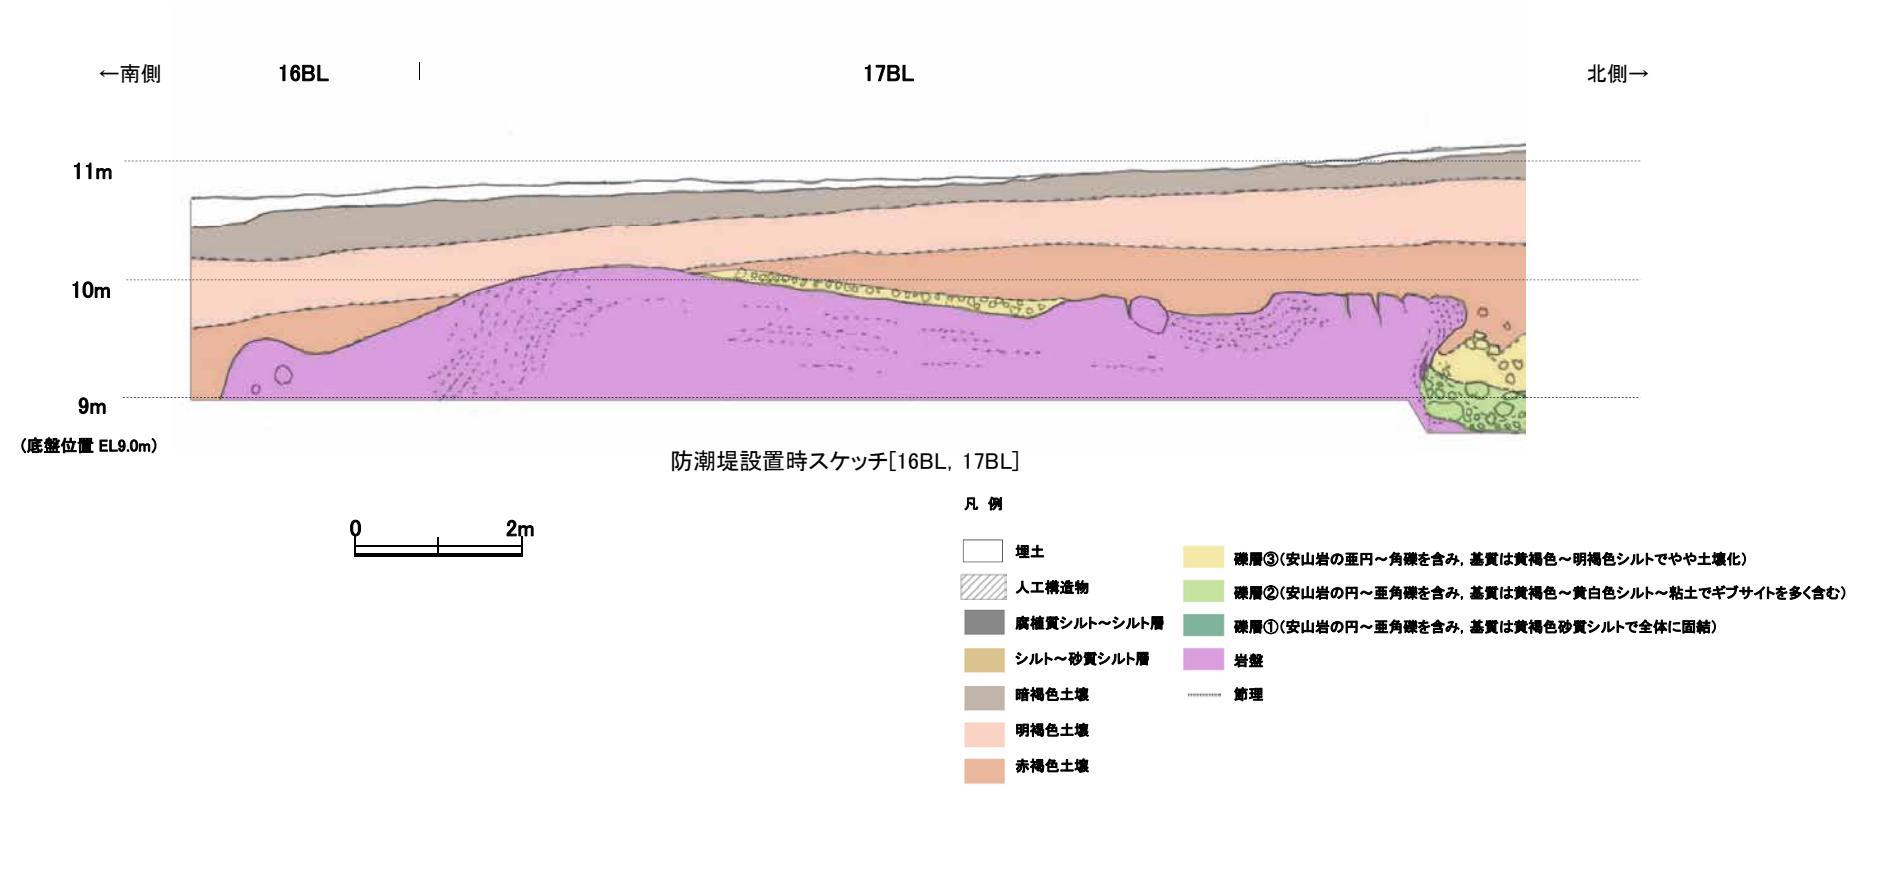
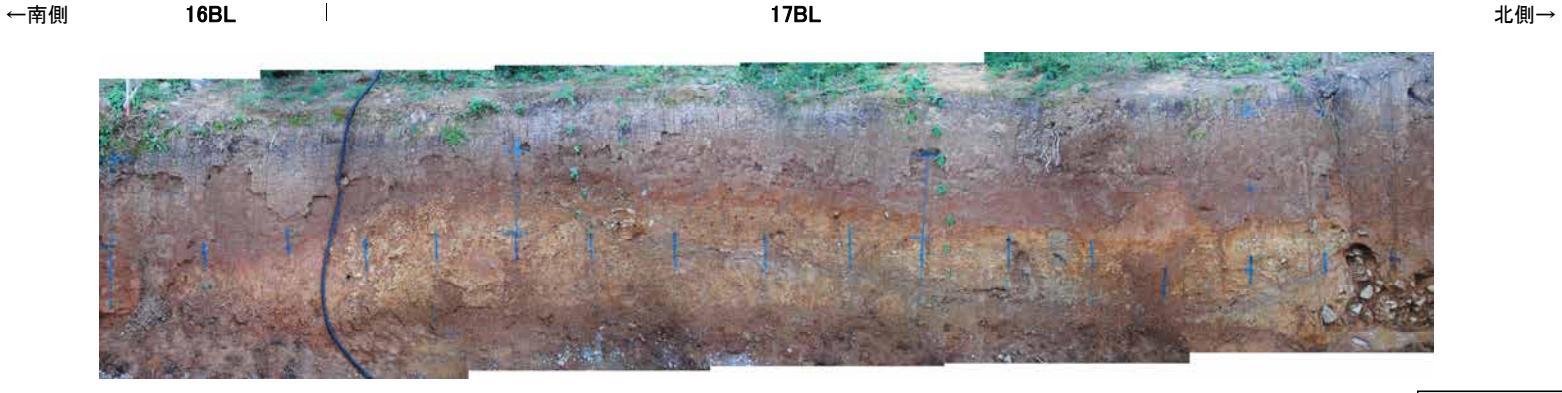
防潮堤設置時写真[16BL, 17BL]

・防潮堤基礎[17BL]には, 断層は認められない。

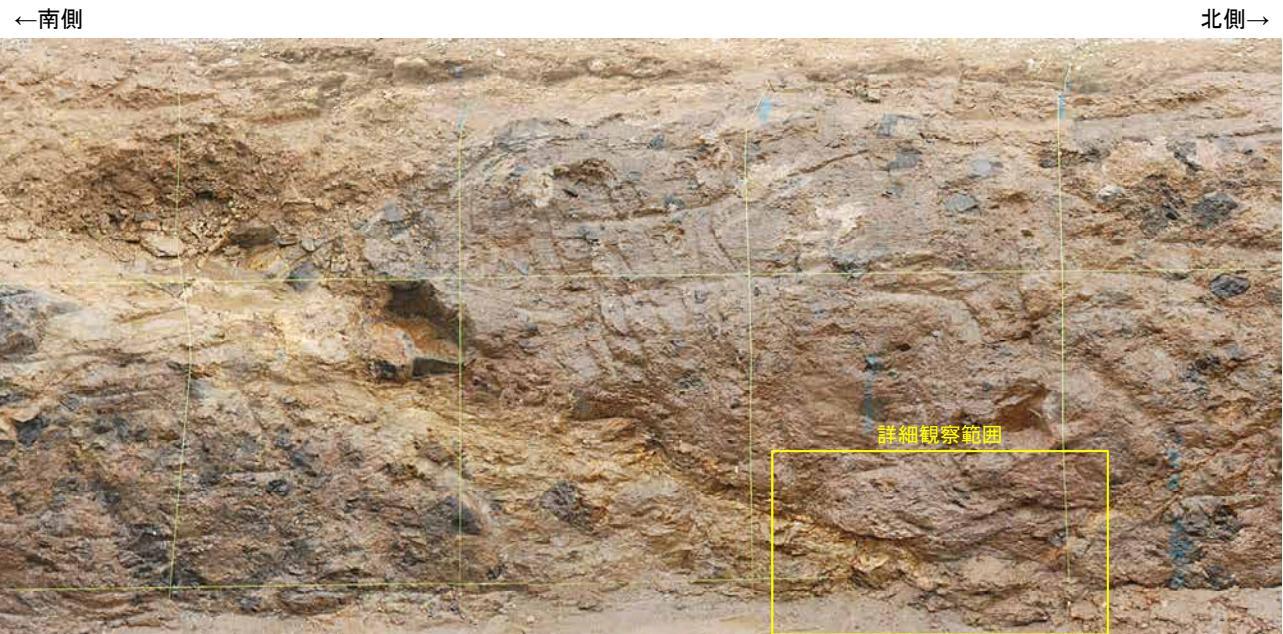
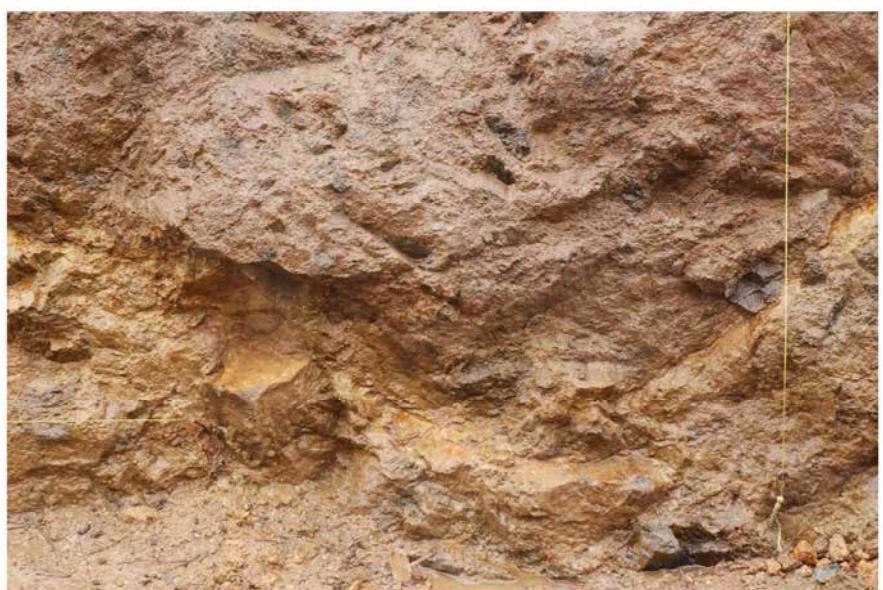
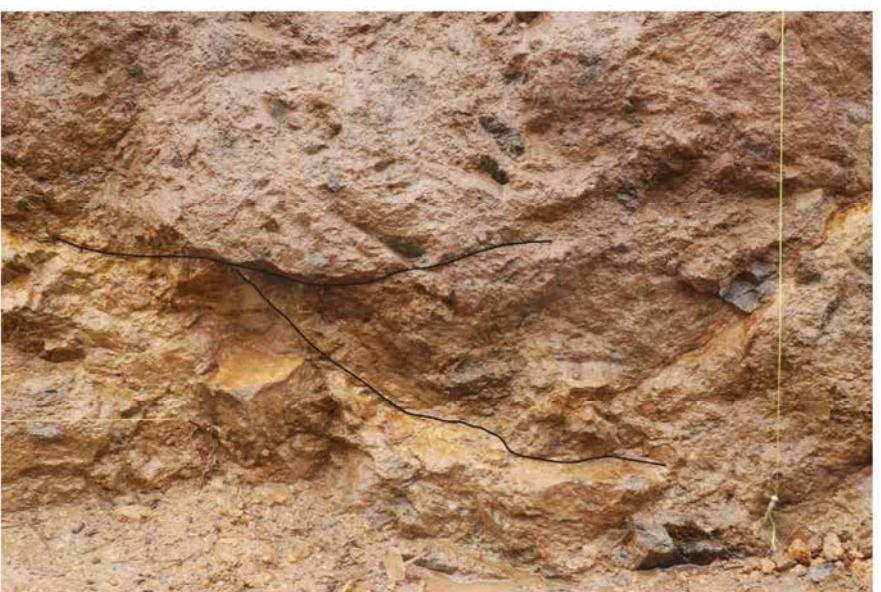
④トレンチには、断層は認められない。

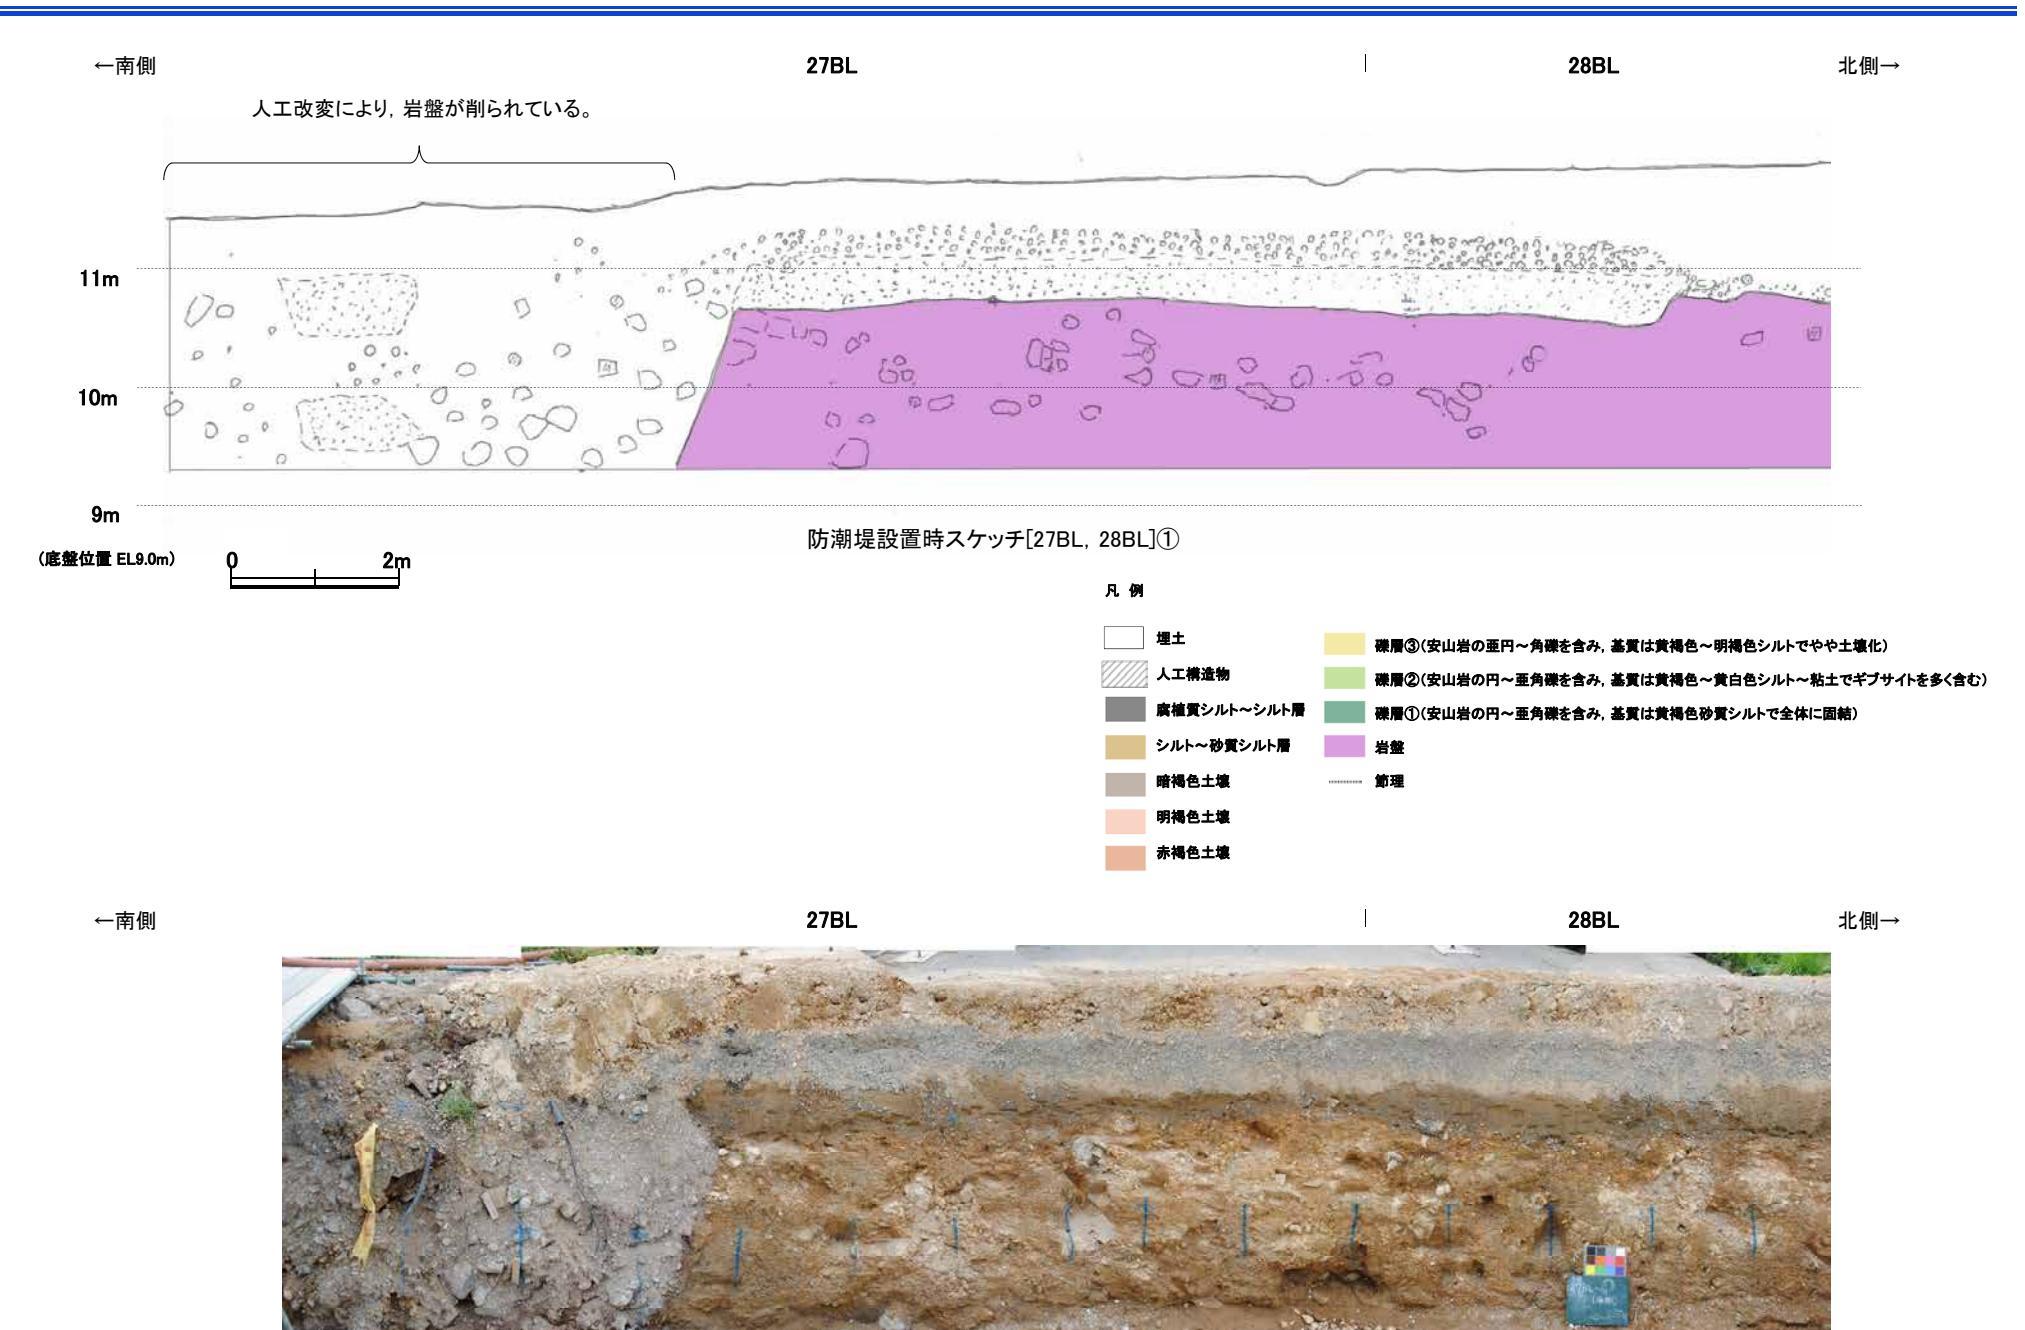
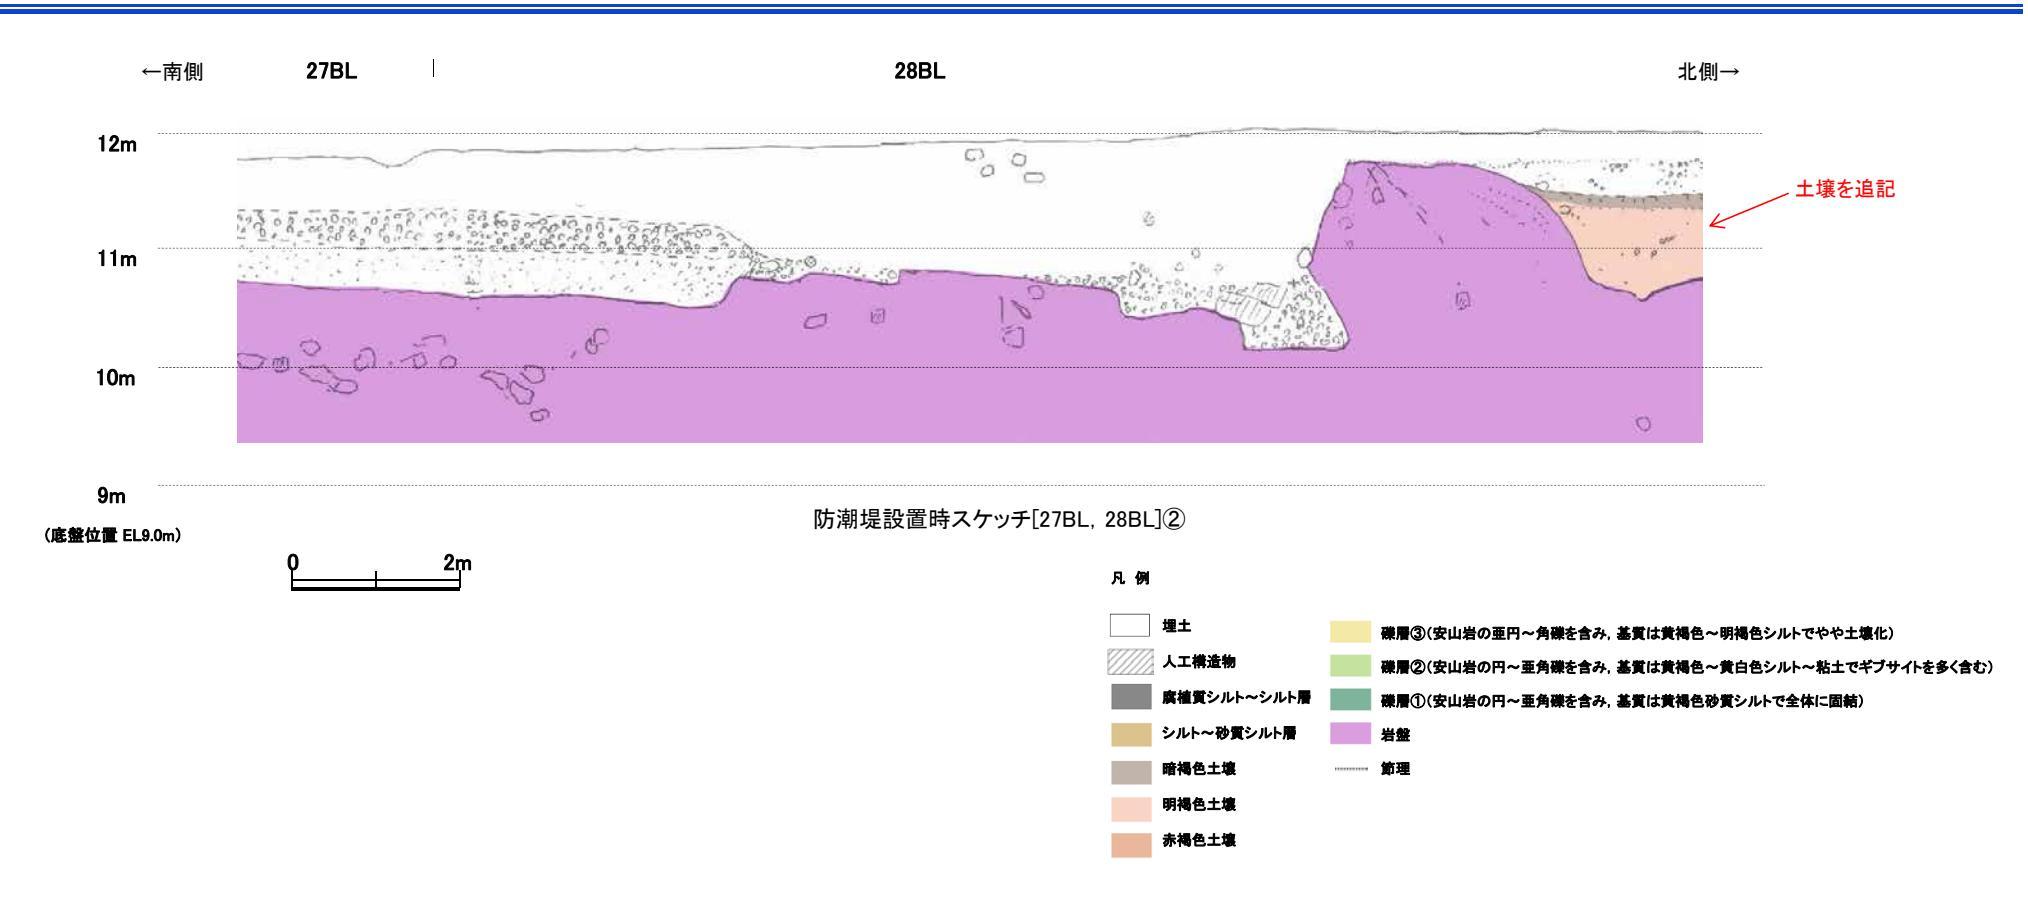
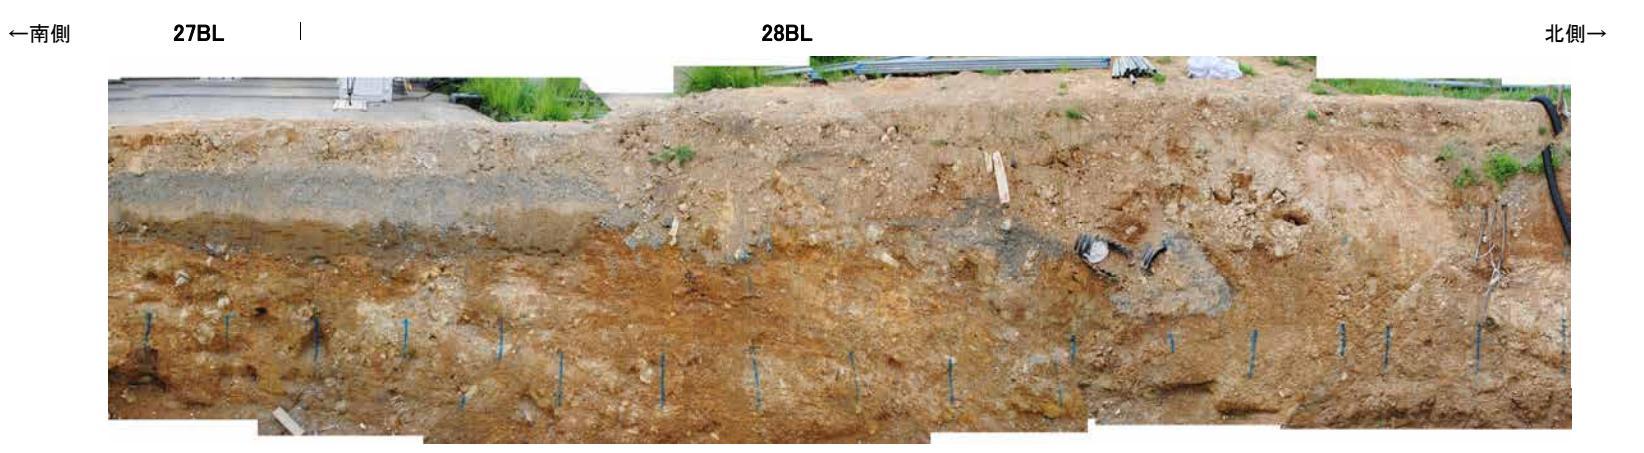
防潮堤設置時写真[27BL, 28BL]①

・防潮堤基礎[28BL]には, 断層は認められない。

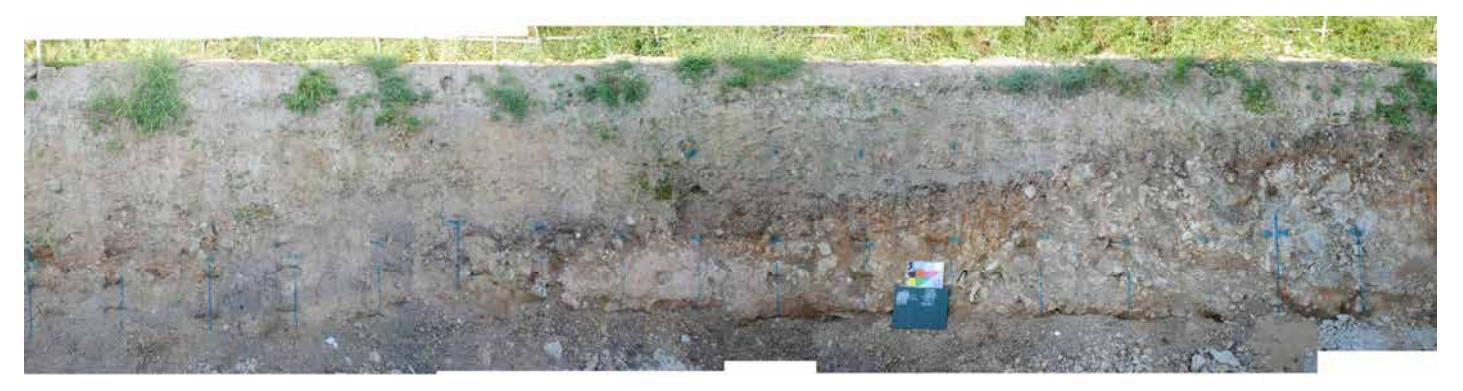
防潮堤設置時写真[30BL, 31BL]

・防潮堤基礎[30BL]には、 断層は認められない。

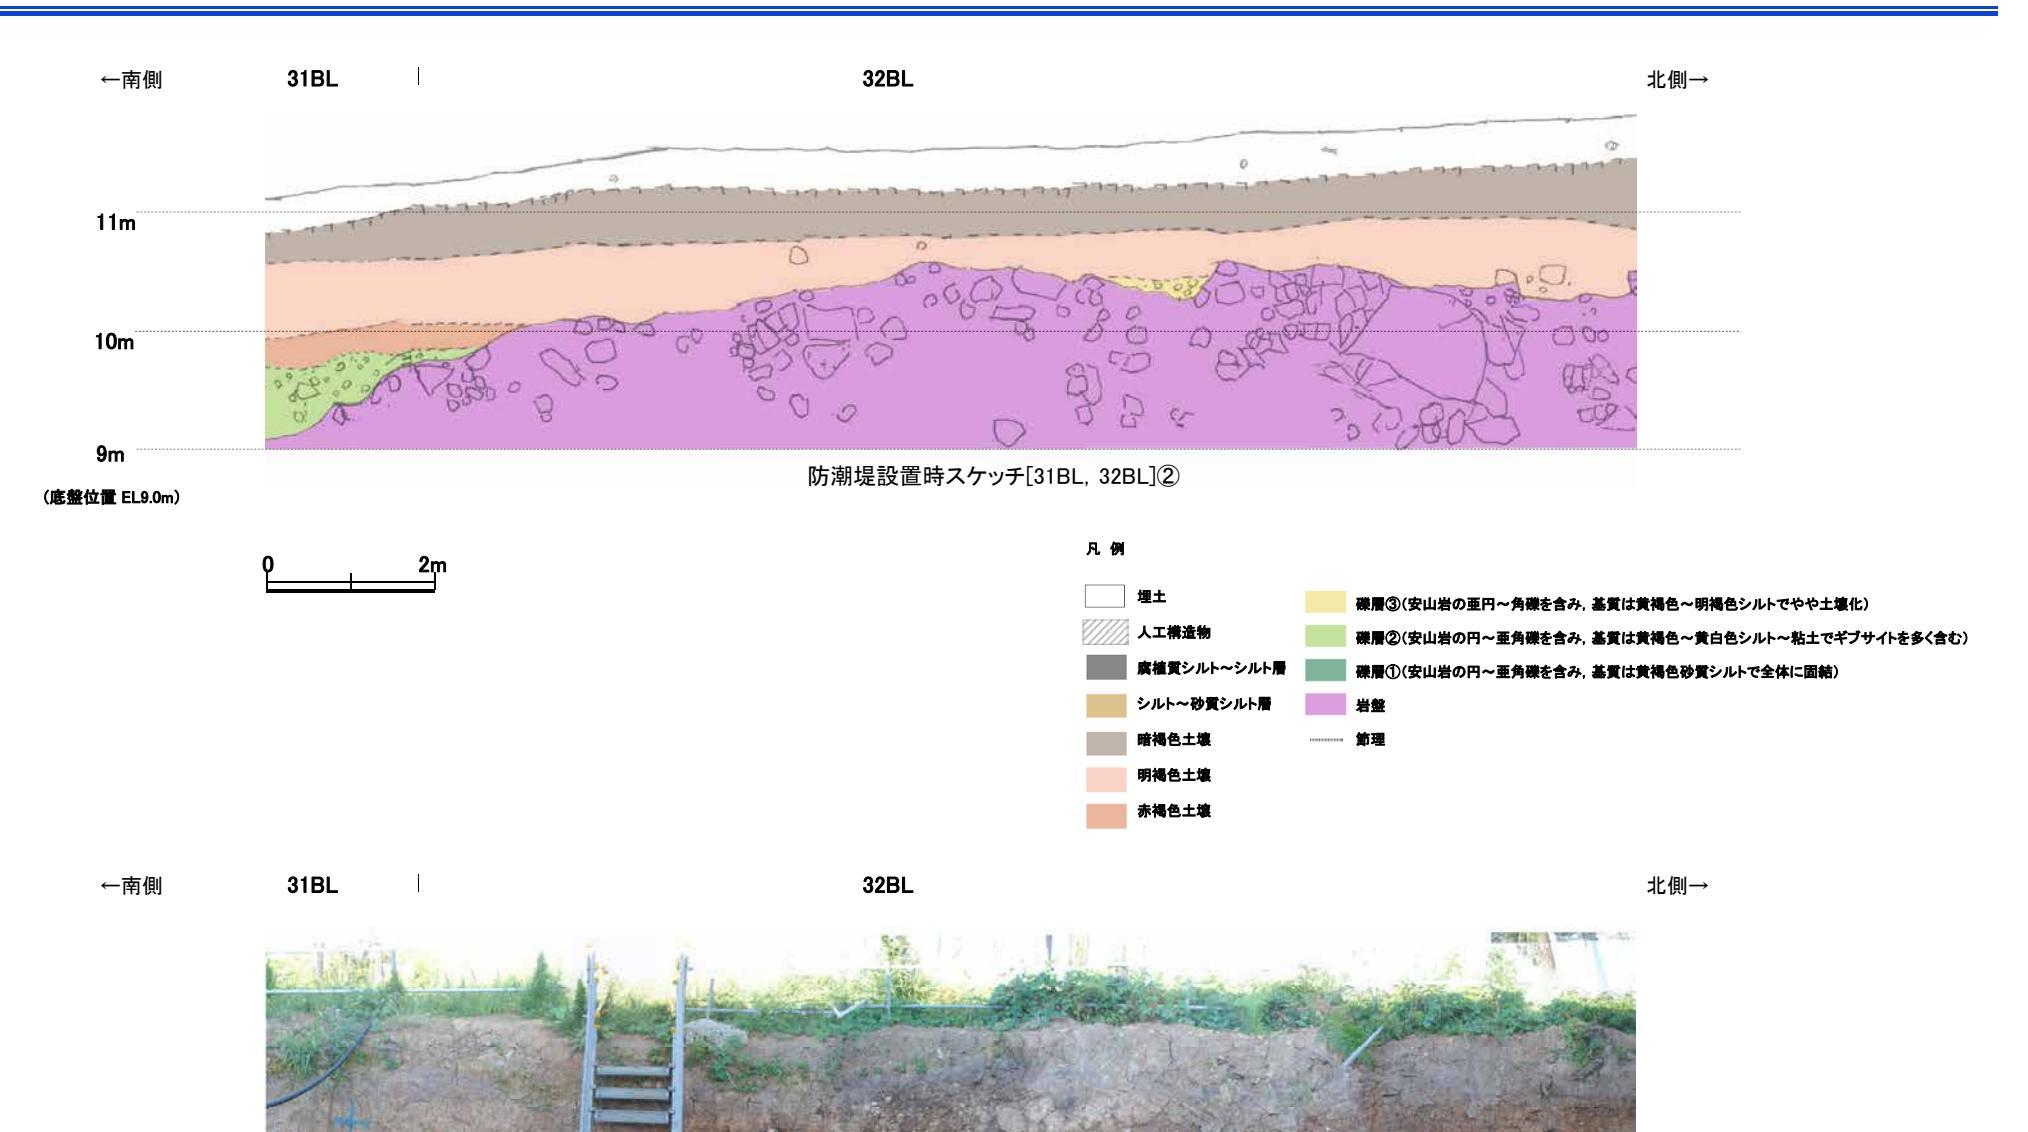
防潮堤設置時写真[31BL, 32BL]②

防潮堤基礎[32BL]には、
断層は認められない。

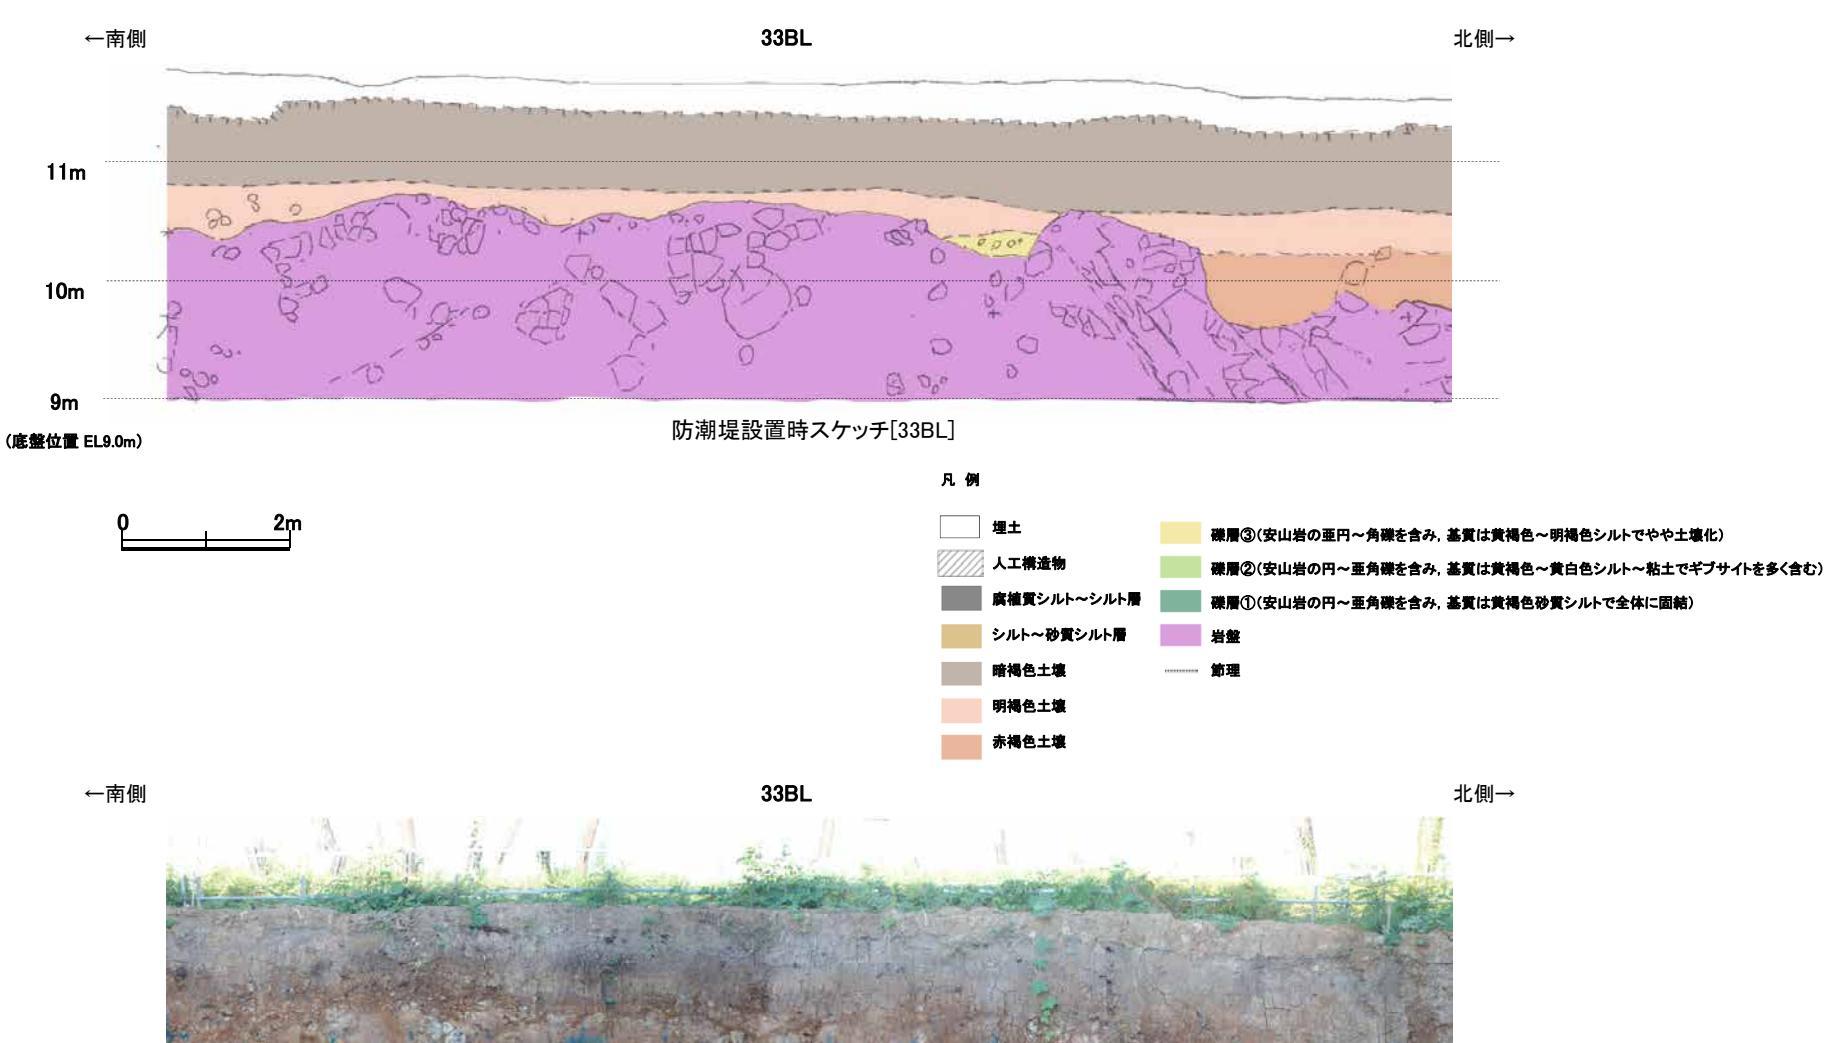
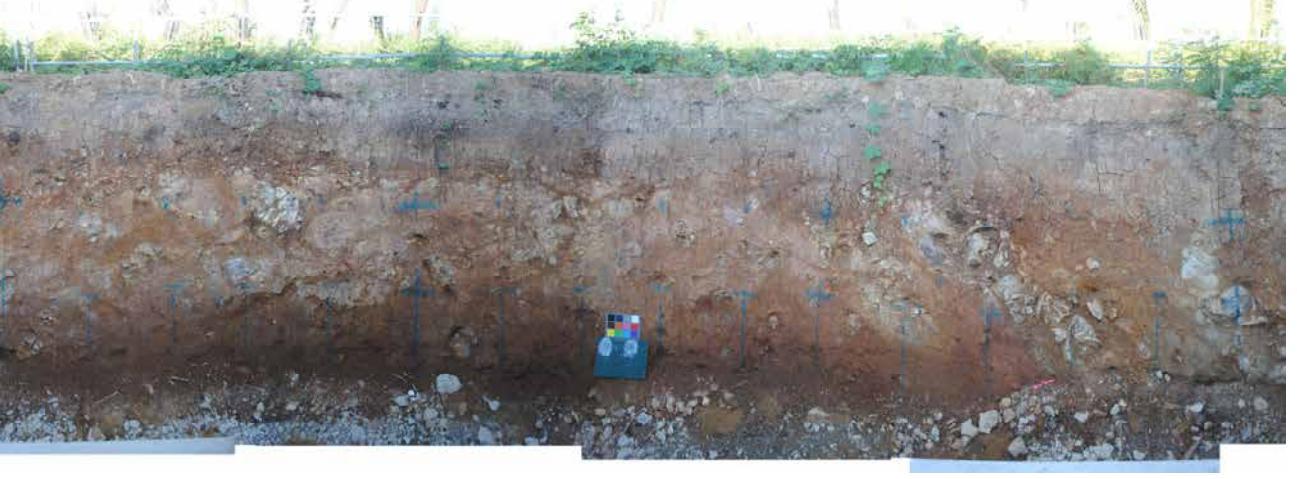
防潮堤設置時写真[33BL]

防潮堤基礎[33BL]には、
断層は認められない。
