# 志賀原子力発電所2号炉 敷地の地質・地質構造について

### 評価対象断層の選定 (コメント回答)

データ集 その1

## 平成31年1月18日 北陸電力株式会社

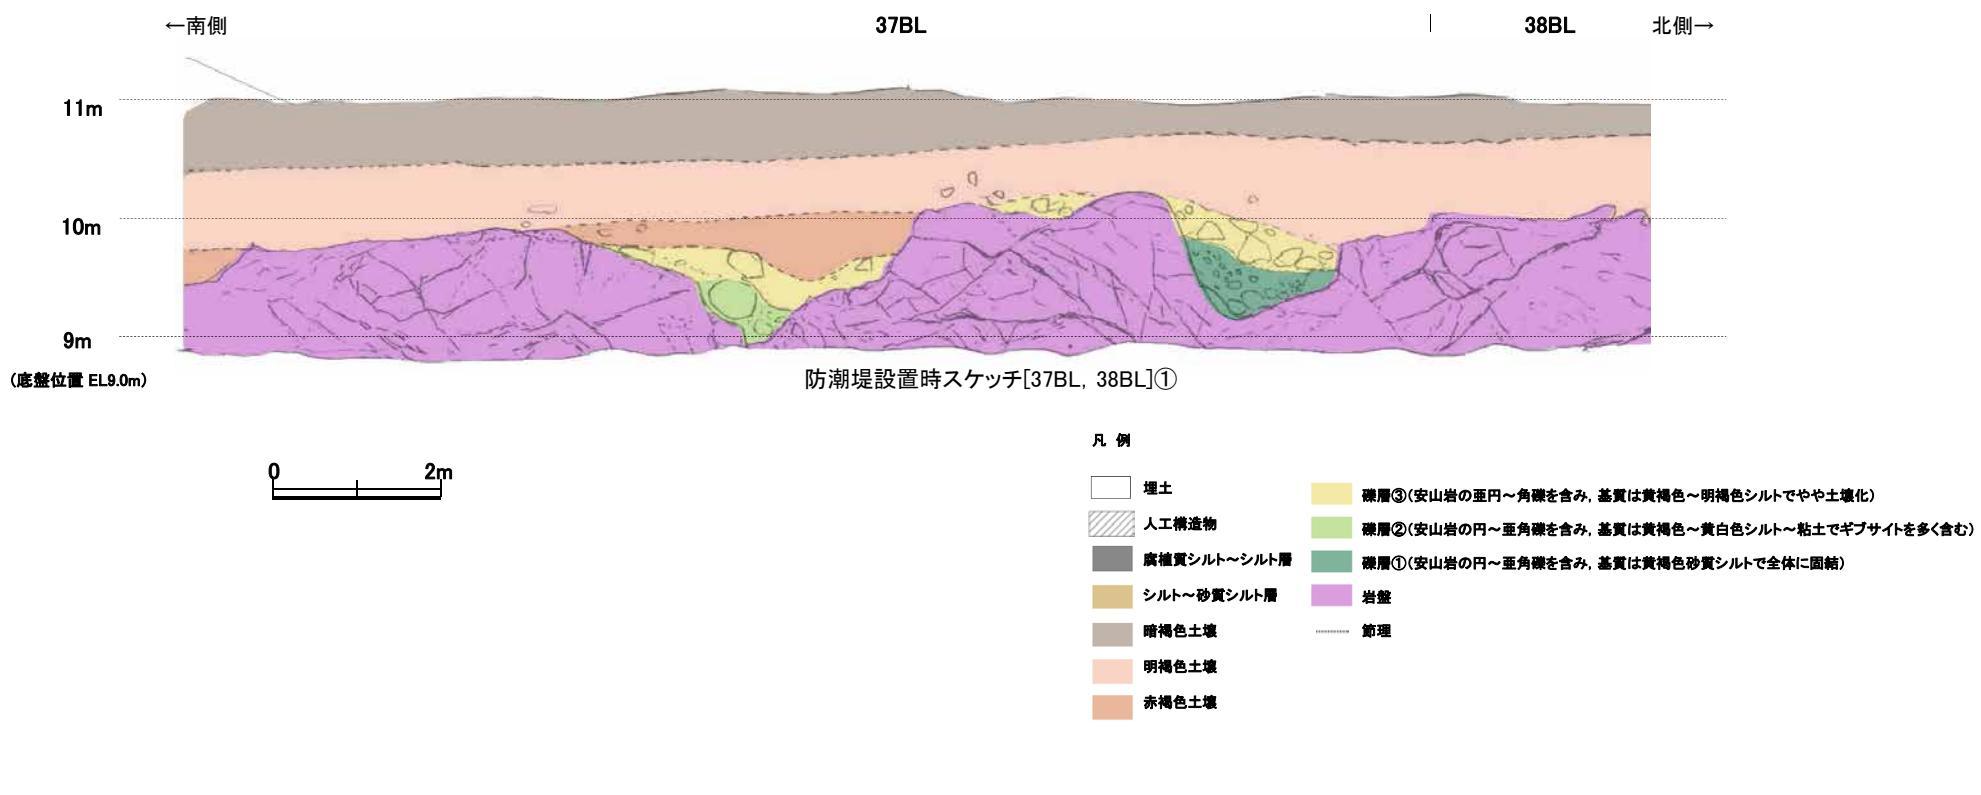
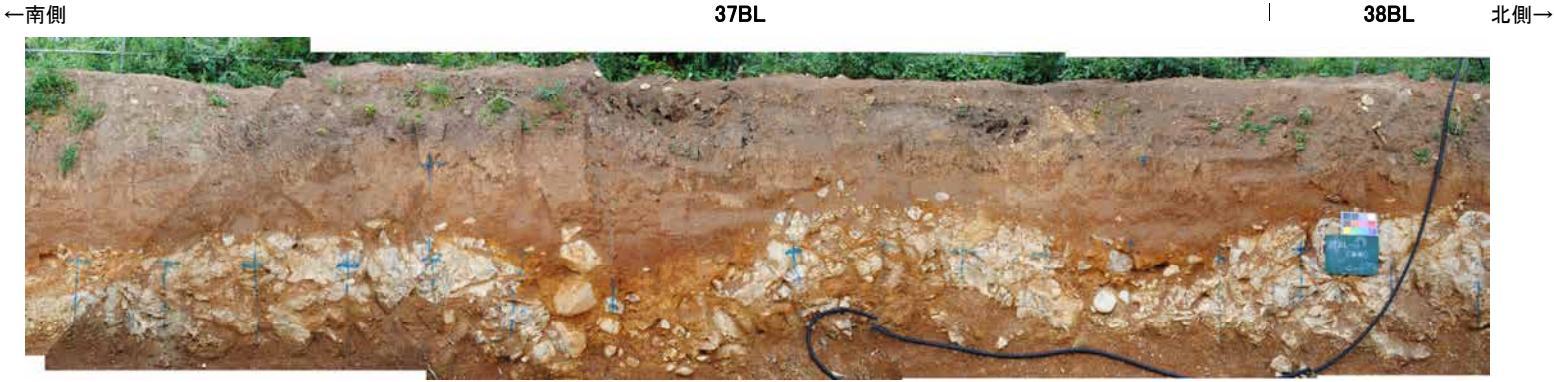
防潮堤設置時写真[37BL, 38BL]①

防潮堤基礎[37BL]には、
断層は認められない。

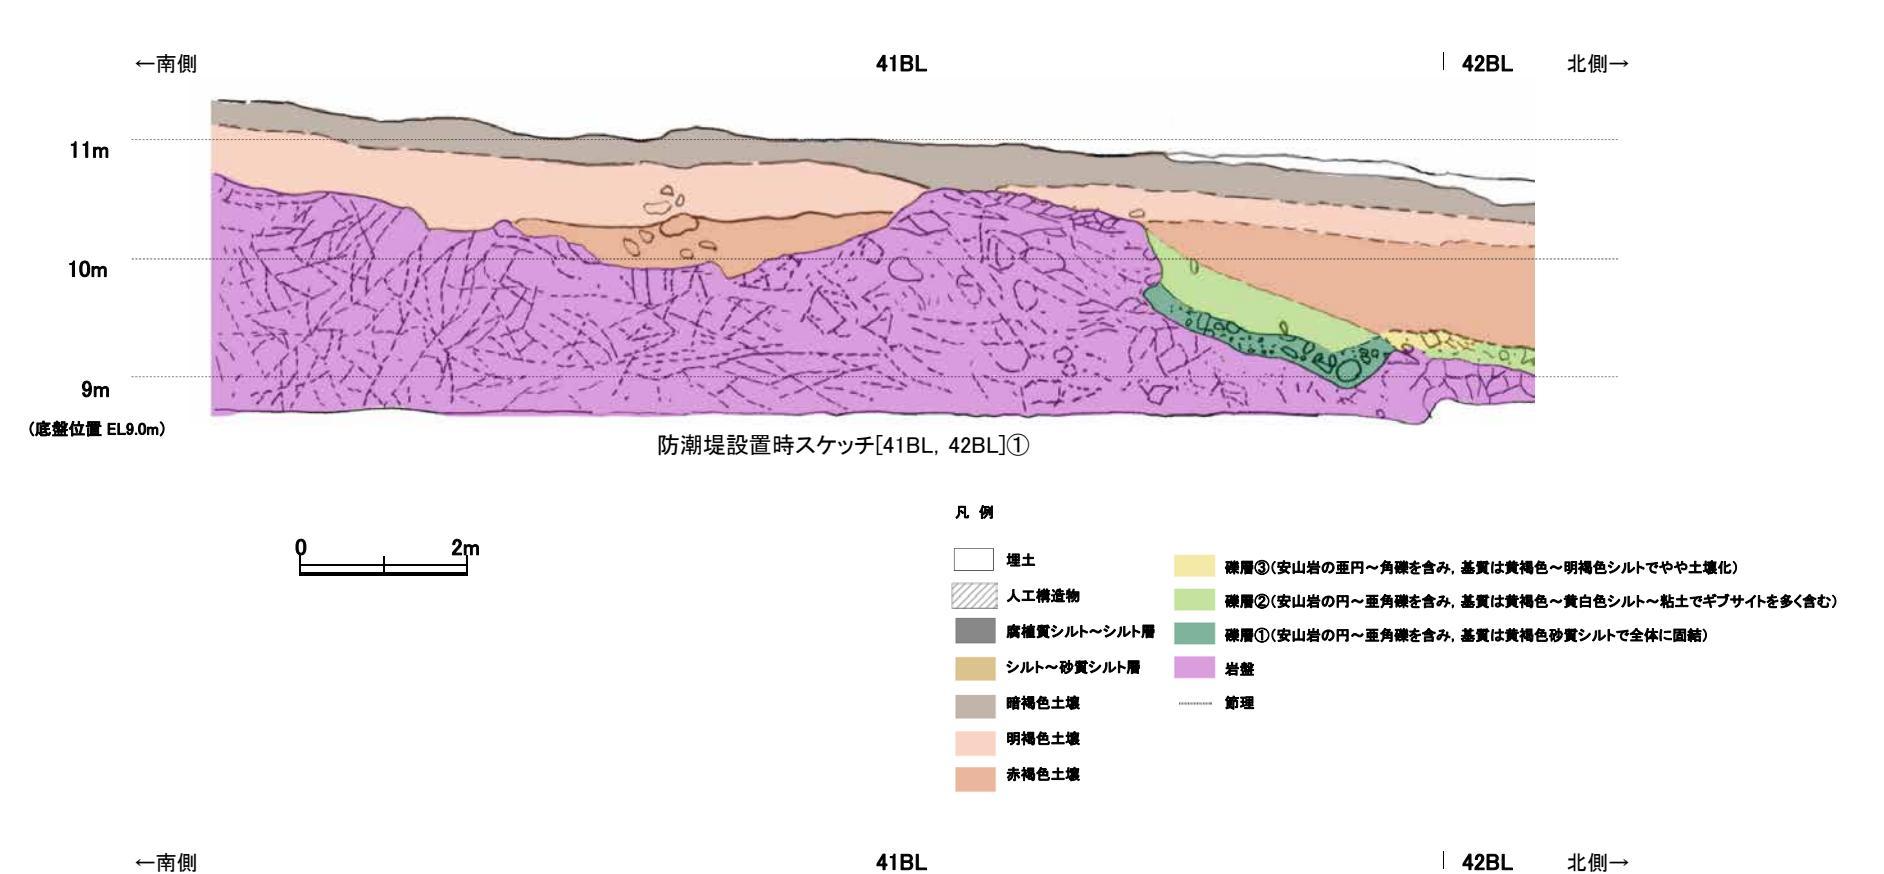
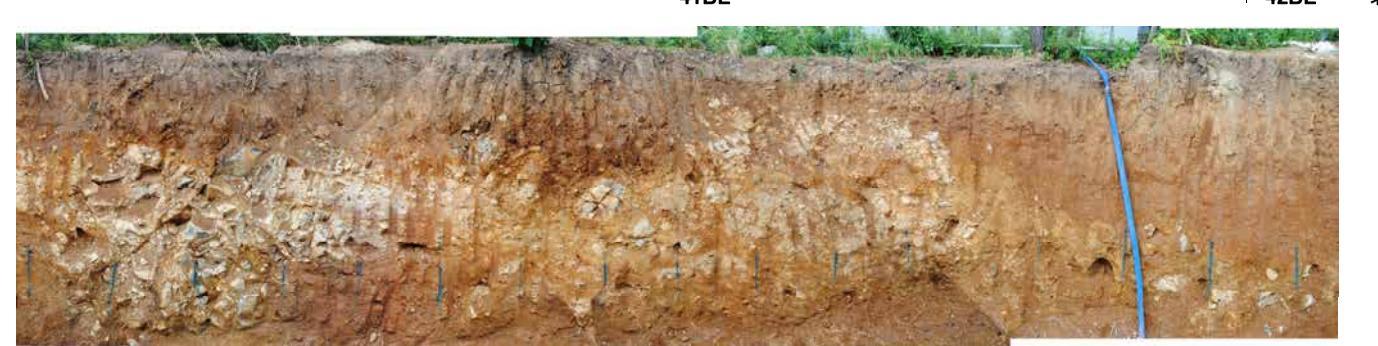
防潮堤設置時写真[41BL, 42BL]①

・防潮堤基礎[41BL]には, 断層は認められない。

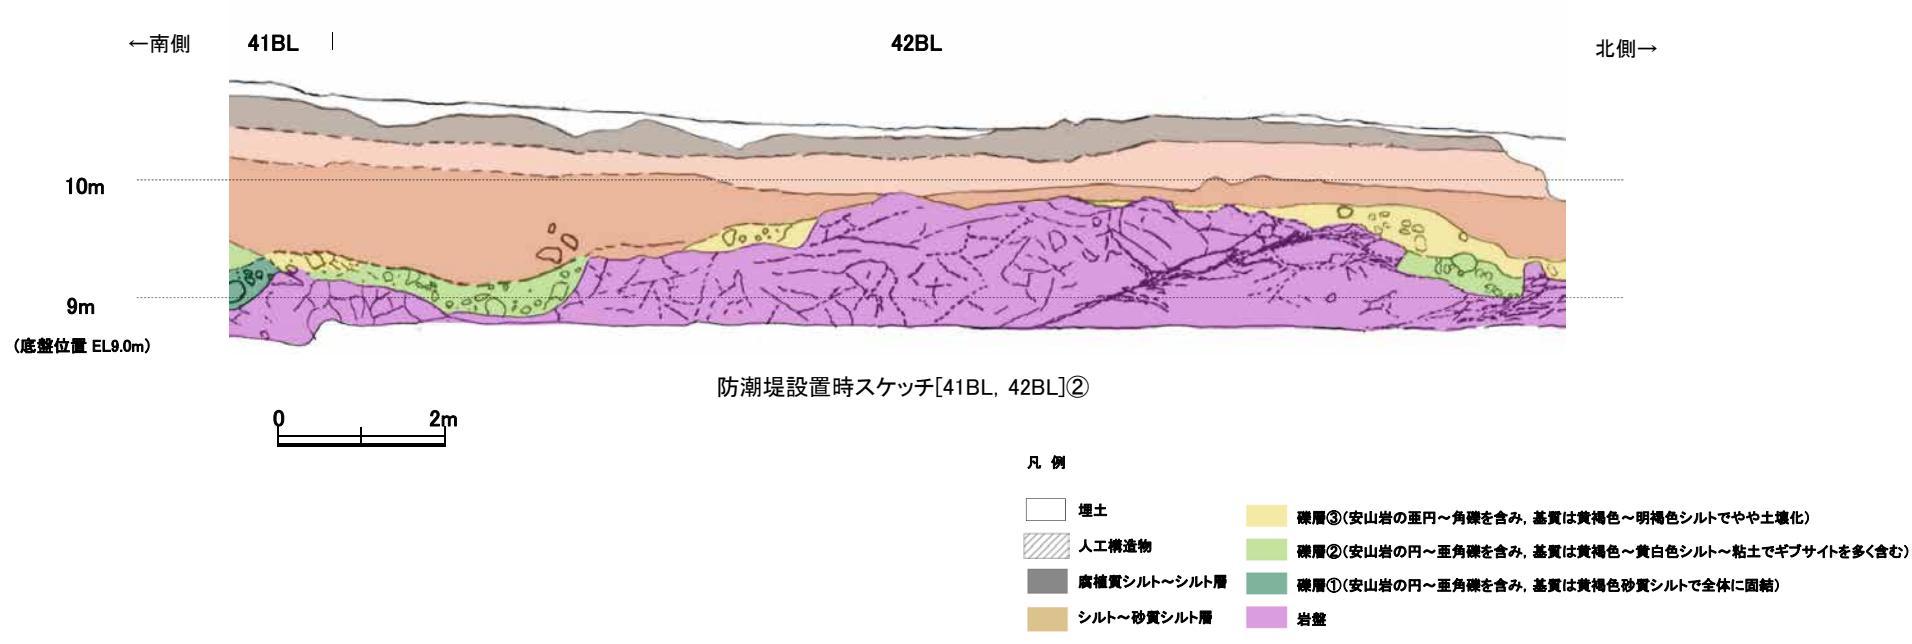
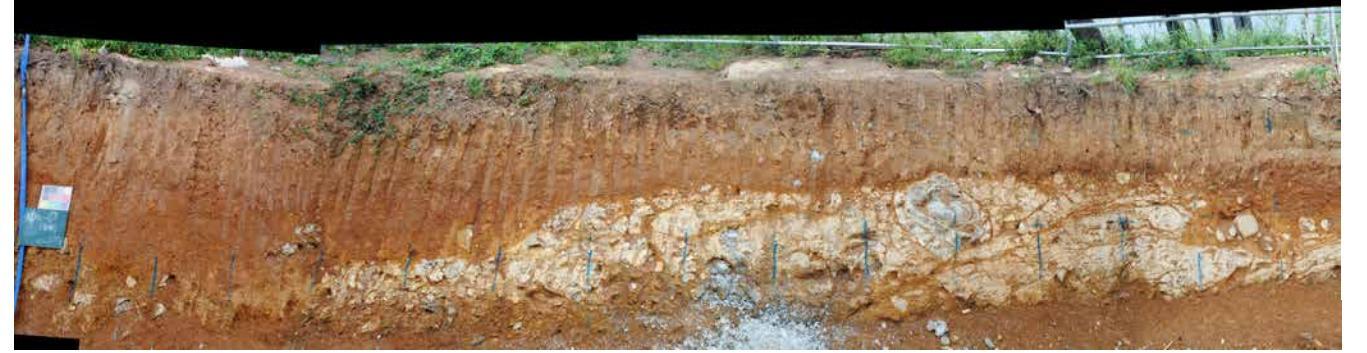
防潮堤設置時写真[41BL, 42BL]②

・防潮堤基礎[42BL]には, 断層は認められない。
