データ集8

X線回折分析結果

データ集9

運動方向調査結果

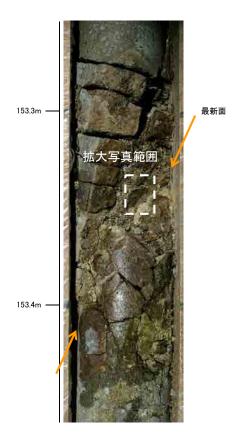
条線観察結果 ボーリングSd-2孔[深度62.71m](下盤側)

試料名		走向/傾斜 (走向は真北)	条線の レイク ^{※1}	変位センス
ボーリングR-7孔 [深度153.35m]	上盤側	N62° W/70° NE	55° R	右横ずれ逆断層
ボーリングSd-2孔(水平) [深度62.71m]	下盤側	N62° W/70° NE	63° R	右横ずれ逆断層
ボーリングX-2孔	下盤側 N40° W/78° NE		30° R	(不明)
[深度37.38m]	1. 金田	N40 W/ /6 NE	80° R	(不明)
ボーリングJ-9"孔 [深度29.33m]	上盤側	N83° E/73° NW	50° R	(不明)
ボーリングK-10孔 [深度16.95m]	下盤側	N69° W/66° NE	40° R	(不明)
ボーリングL-12.2孔 [深度41.93m]	上盤側	N38° W/79° NE	40° R	右横ずれ逆断層
ボーリングM-12.5孔	<u> </u>	N62° W/72° NE	60° R	(不明)
[深度63.43m]	下盤側		45° R	(不明)
ボーリングM-12.5'孔 [深度51.65m]	上盤側	N51° W/76° NE	40° R	右横ずれ逆断層
ボーリングM-12.5"孔 [深度50.00m]	上盤側	N51° W/79° NE	65° R	(不明)
野市場庁般ギーリングN-17	下盤側	N50° W/77° NE	20° R	(不明)
駐車場底盤ボーリングNo.1孔			40° R	(不明)
駐車場底盤ボーリングNo.2孔	下盤側	N46° W/74° NE	70° R	(不明)
			20° R	(不明)
100 min 100 mi			105° R	(不明)
			70° R	(不明)
ボーリングN-13孔 [深度11.10m]	下盤側	N50° W/75° NE	50° R	(不明)
ボーリングN-13'孔 [深度23.39m]	上盤側	N52° W/69° NE	60° R	(不明)
ボーリングN-13.5'孔 [深度10.90m]	上盤側	N87° E/73° NW	90°	逆断層
ボーリングN-14.5孔	下盤側	NEES MI (0.4° NE	56° R	(不明)

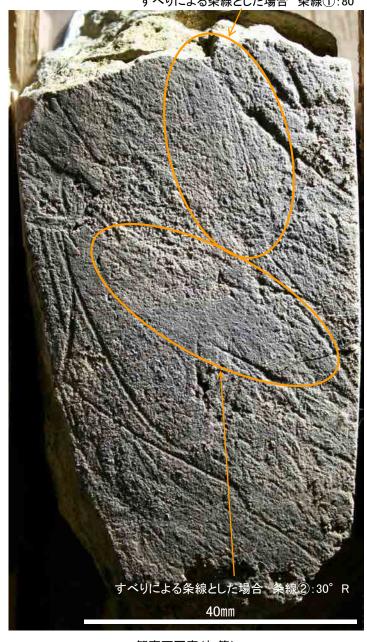
観察面写真

すべりによる条線とした場合 条線①:80°R

人為的な情報(キズ)も含まれているものの、すべりによる条線とした場合、

- ・条線①のレイクは80° R, 変位センスは不明
- ·条線②のレイクは30°R,変位センスは不明

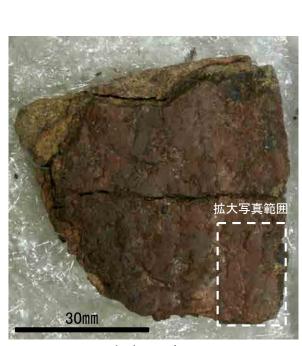
・条線のレイクは50° R(下盤側換算), 変位センスは不明

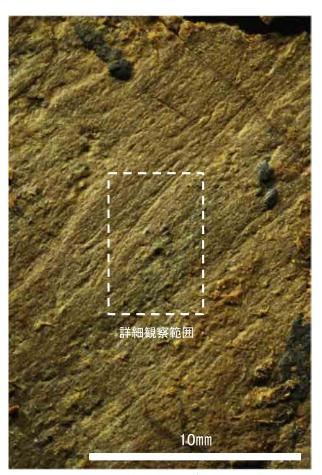
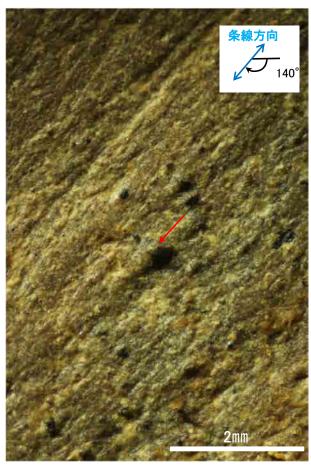
・条線のレイクは40° R(下盤側換算), 変位センスは右横ずれ逆断層センス

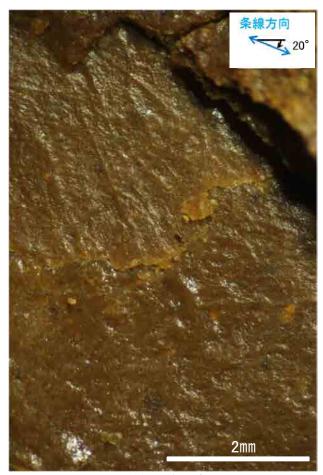
・条線のレイクは70°R,変位センスは不明

・条線のレイクは20°R,変位センスは不明

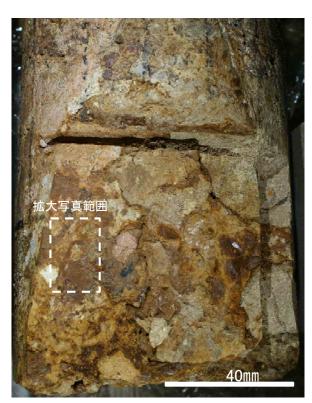
・条線のレイクは105°R(下盤側換算), 変位センスは不明

条線のレイクは70°R(下盤側換算),変位センスは不明

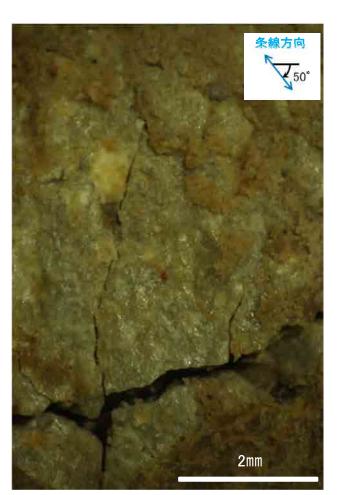
·条線のレイクは50°R,変位センスは不明

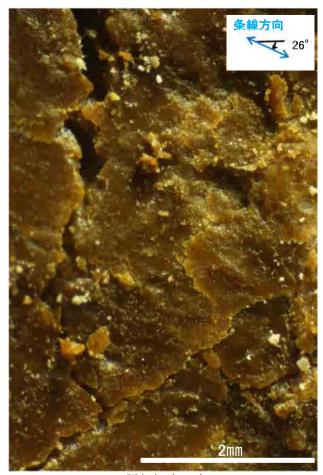
·条線のレイクは26°R,変位センスは不明

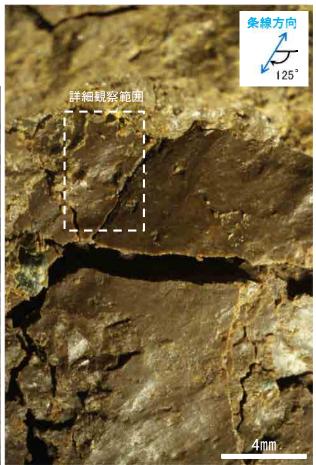
観察面拡大写真

条線のレイクは55°R(下盤側換算), 変位センスは不明

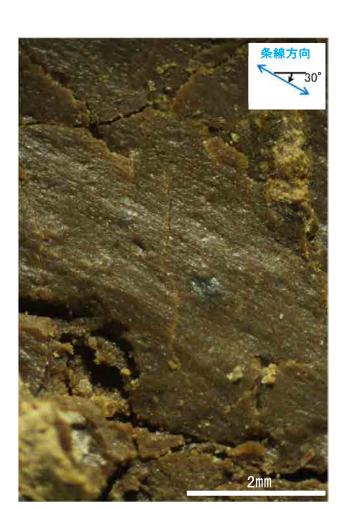
詳細観察写真

·条線のレイクは30°R,変位センスは不明

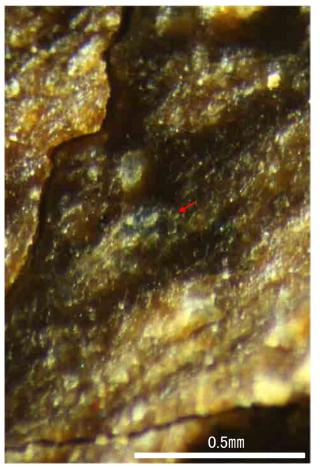
詳細観察写真C

・条線のレイクは30° R (下盤側換算), 変位センスは右横ずれ逆断層センス

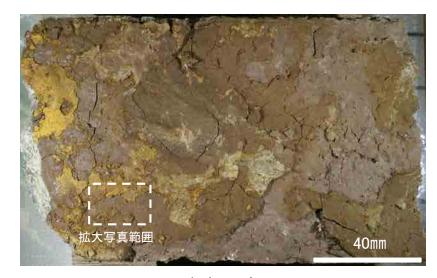
観察面写真

・条線のレイクは65°R,変位センスは不明

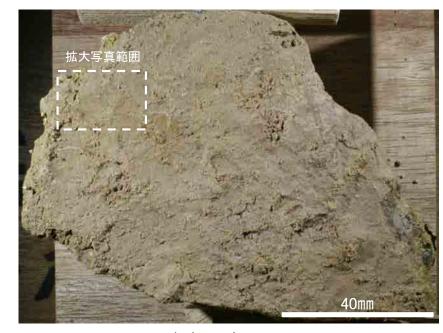
観察面写真

詳細観察写真 ・条線のレイクは40°R,変位センスは不明

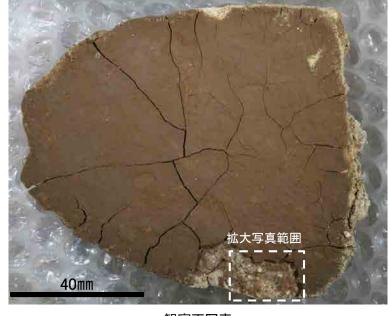
条線観察結果(岩盤調査坑)ボーリングNo.25-1孔(下盤側)①

・条線のレイクは60°R,変位センスは不明

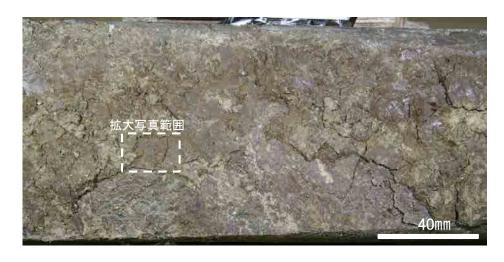
条線観察結果(岩盤調査坑)ボーリングNo.25-1孔(下盤側)②

·条線のレイクは40°R,変位センスは不明

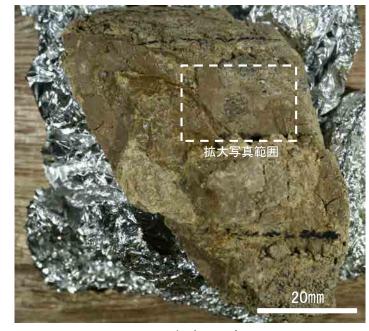
詳細観察写真 ・条線のレイクは40°R,変位センスは不明
