## (2)-3 S-4の条線観察結果

## (2)-4 S-5の条線観察結果

## (2)-5 S-7の条線観察結果

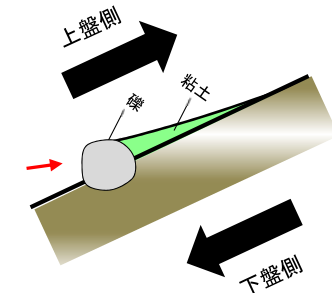
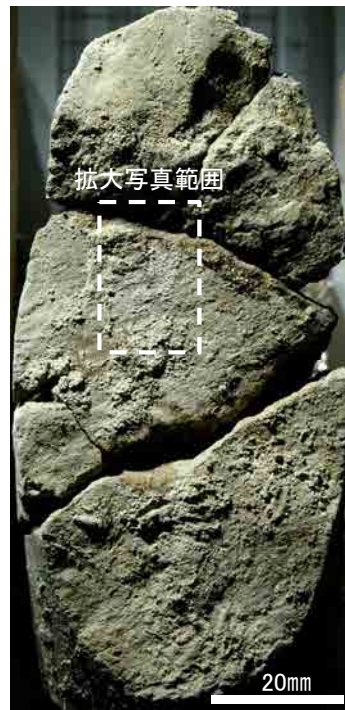
条線方向及び礫周りの粘土の非対称構造から、逆断層センスを示す。

・条線のレイクは160° R, 変位センスは左横ずれ逆断層センス

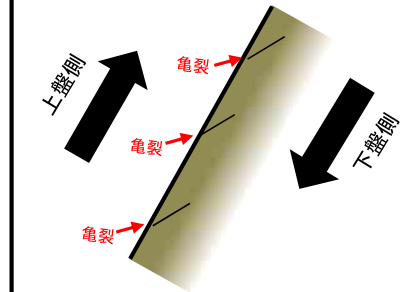
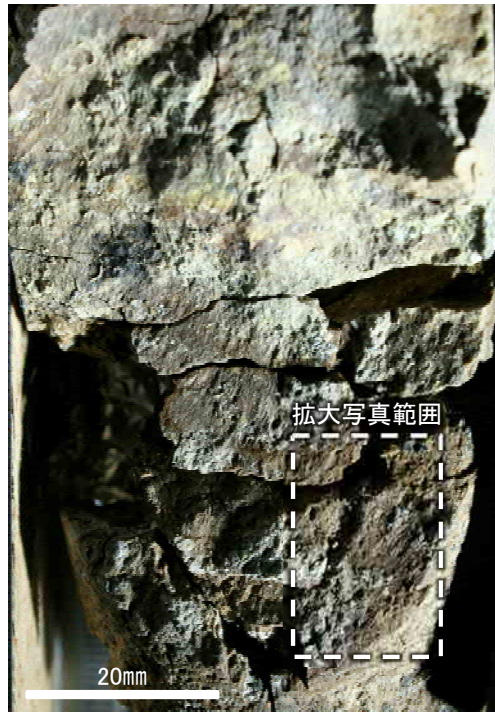
条線方向及びリーデルセン断から、  
逆断層センスを示す。

・条線のレイクは120° R, 変位センスは左横ずれ逆断層センス

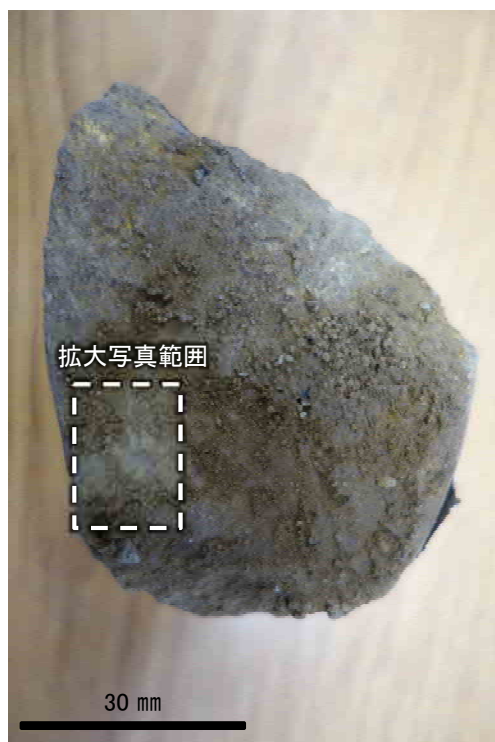
・条線のレイクは140° R, 変位センスは不明

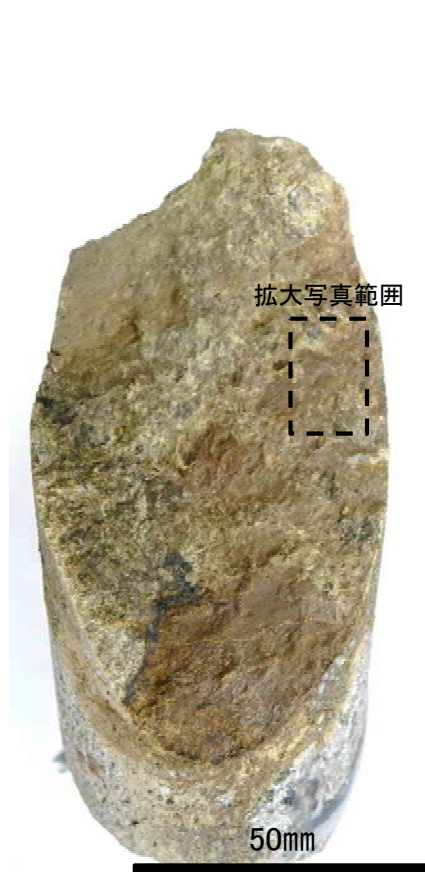
・条線のレイクは150° R, 変位センスは不明

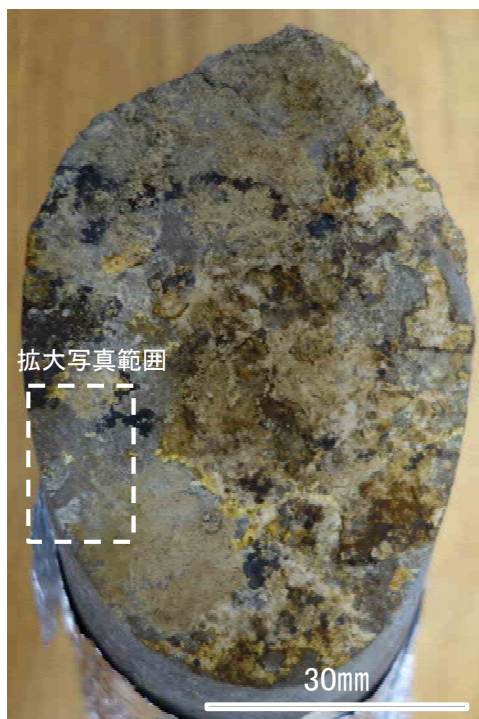
・条線のレイクは40° R, 変位センスは不明

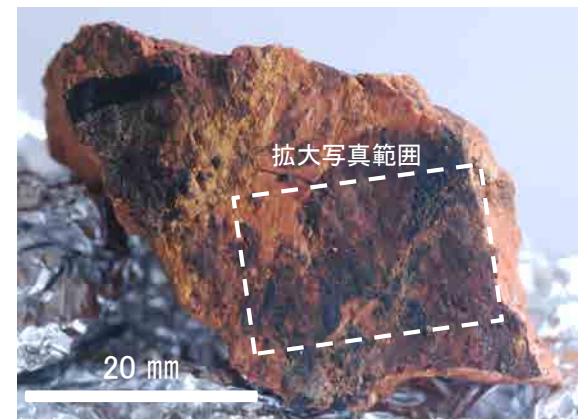
- ・条線方向:3方向の条線が認められ, 条線①のレイクは55° R, 条線②のレイクは135° R, 条線③のレイクは110° R
- ・条線の新旧関係:条線①を条線②が上書きしている
- ・変位センス:条線②及び条線③の変位センスは不明

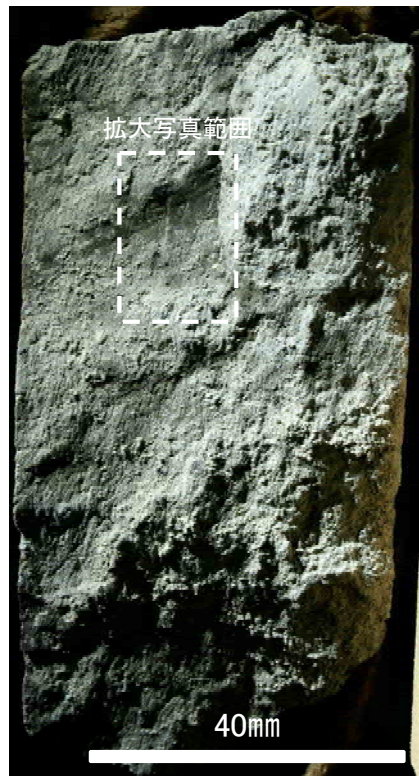
- ・条線①のレイクは25° R (下盤側換算), 変位センスは不明
- ・条線②のレイクは45° R (下盤側換算), 変位センスは左横ずれ正断層センス

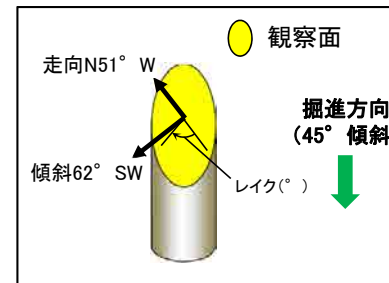
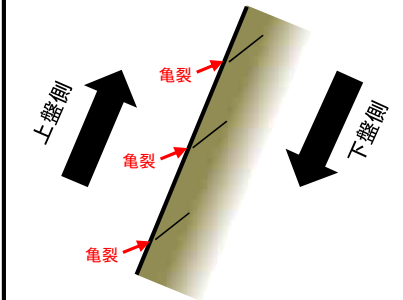
概念図  
※走向は真北で示す。

条線方向及びリーデルせん断から、  
逆断層センスを示す。

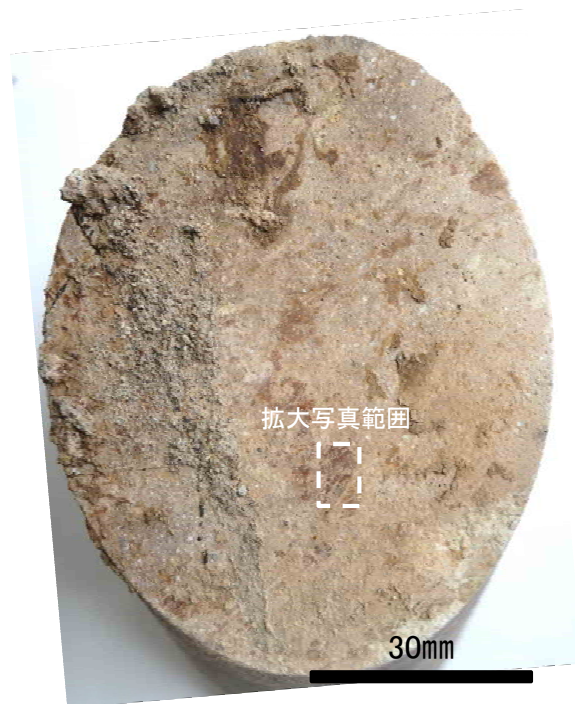
観察面写真

・条線のレイクは78° R, 変位センスは右横ずれ逆断層センス

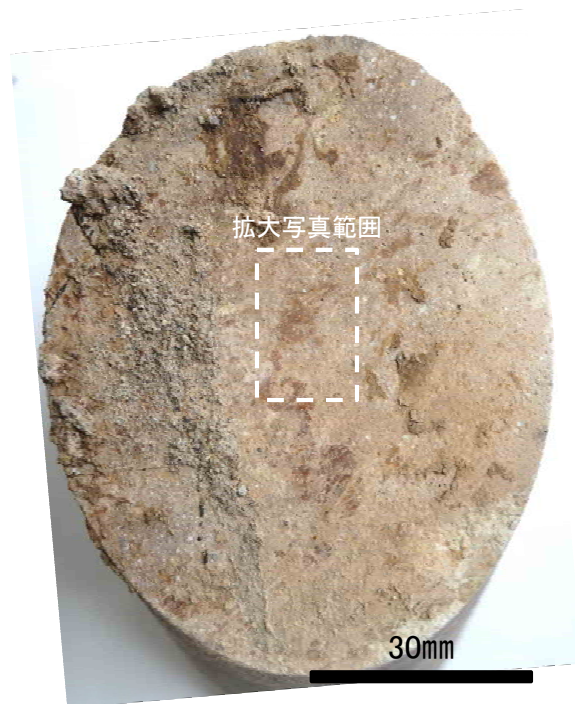
観察面写真

・条線のレイクは53° R, 変位センスは不明

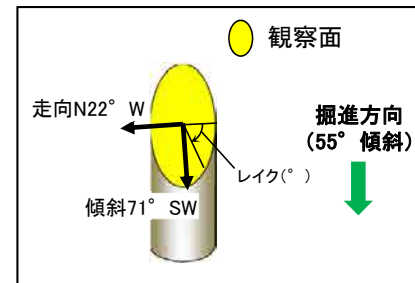
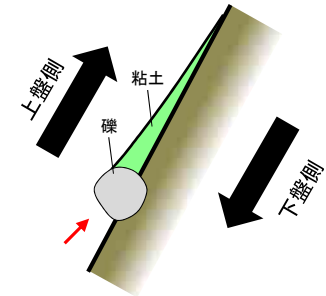
概念図  
※走向は真北で示す。

条線方向及び礫周りの粘土の非対称構造から、逆断層センスを示す。

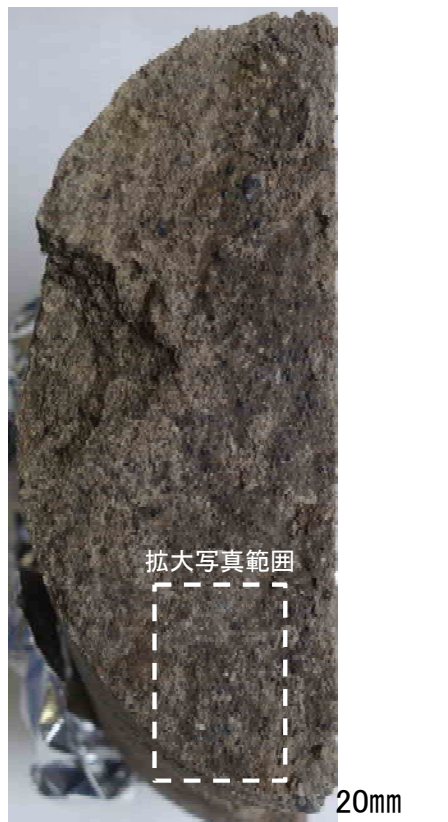
観察面写真

・条線のレイクは69° R, 変位センスは右横ずれ逆断層センス

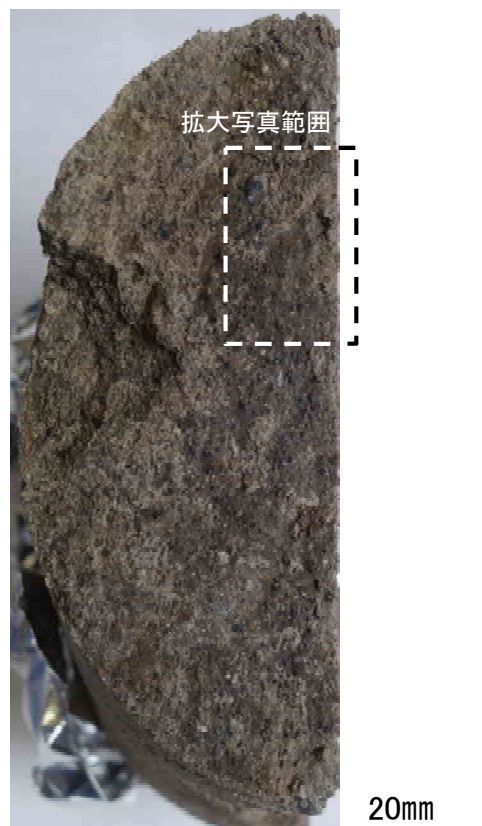
観察面写真

・条線のレイクは94° R, 変位センスは不明
