補足資料2. 4－3

S-4北東部への連続性に関する調査結果

補足資料2. 5－1

運動方向調査結果

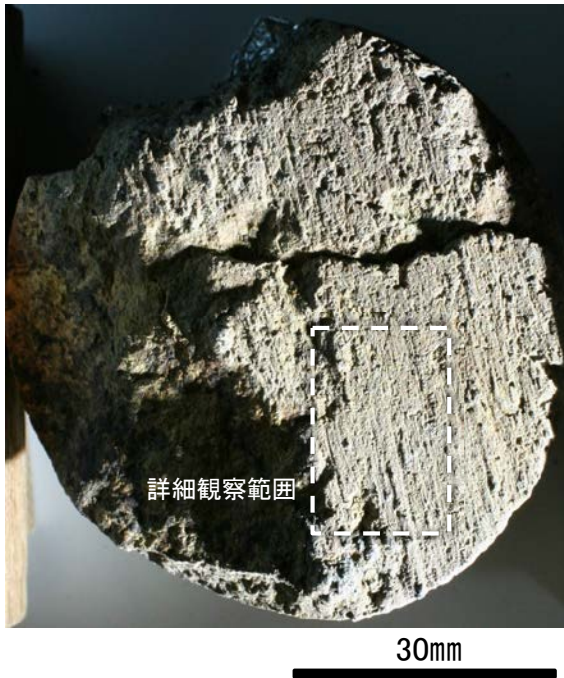
条線観察結果 ボーリングX-2孔[深度37.38m](下盤側)

・条線のレイクは63° R, 変位センスは右横ずれ逆断層センス

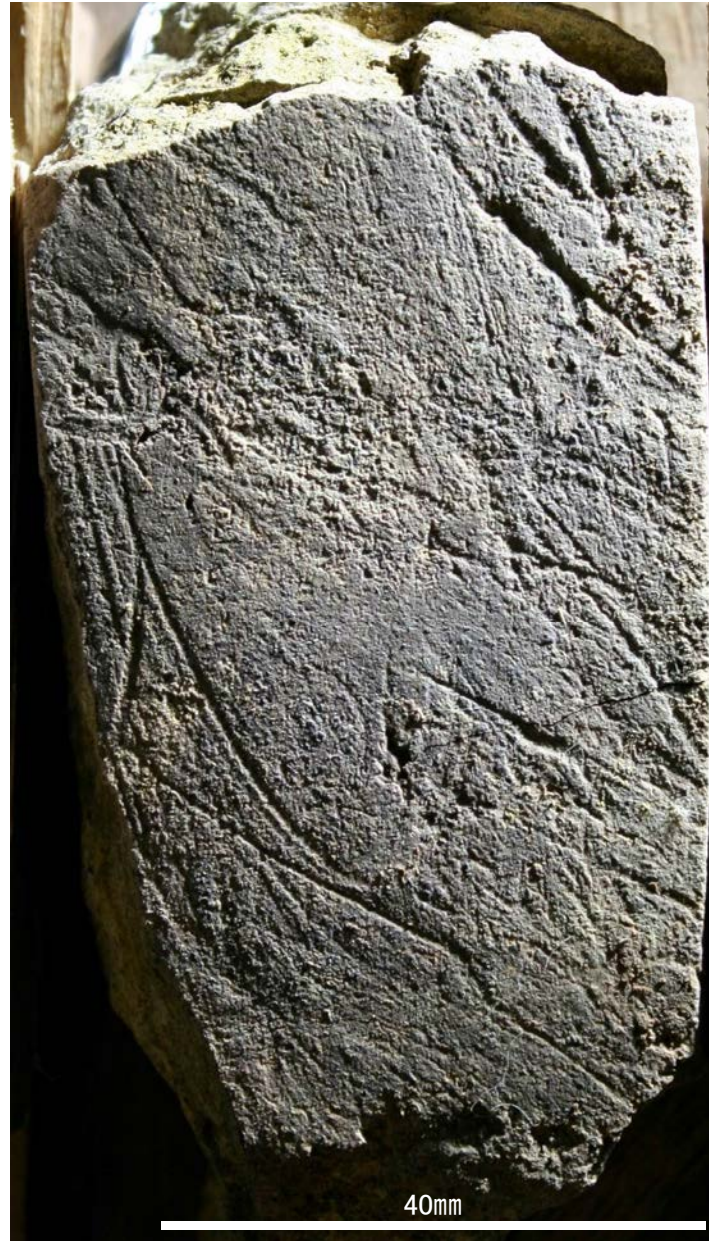
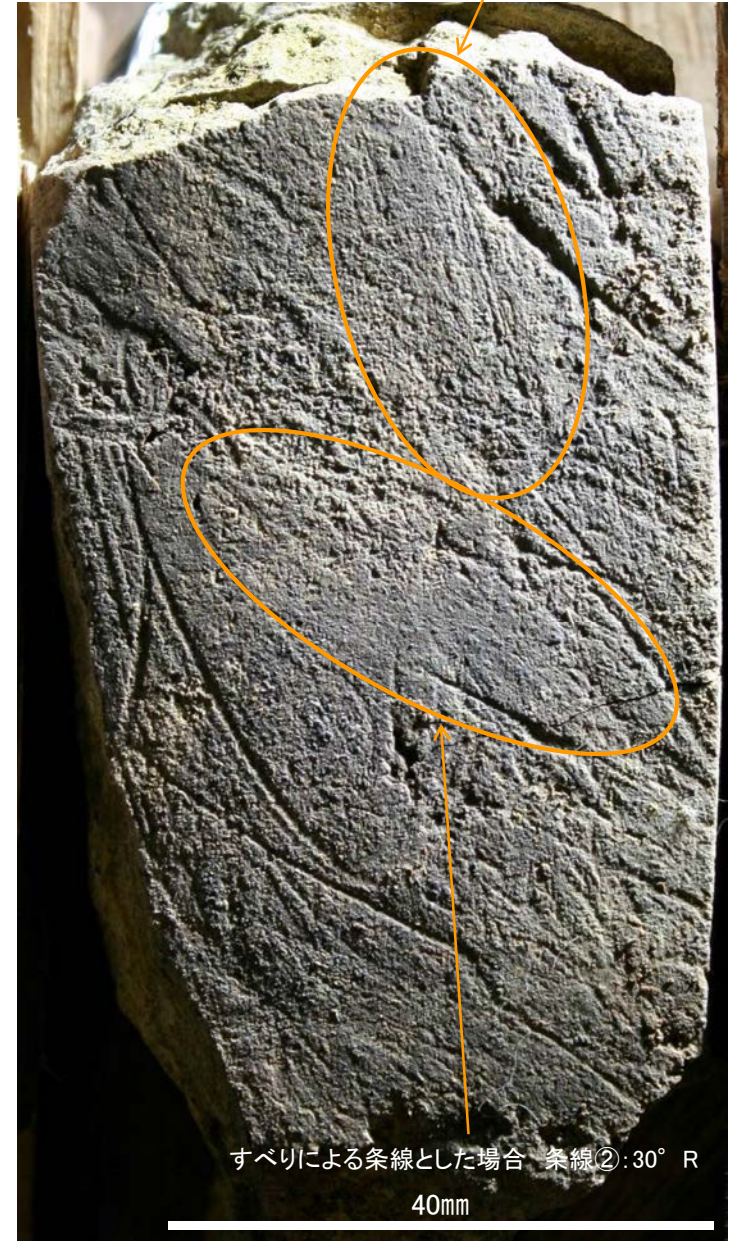
観察面写真(加筆)

人為的な情報(キズ)も含まれているものの、すべりによる条線とした場合、
 ・条線①のレイクは80° R, 変位センスは不明
 ・条線②のレイクは30° R, 変位センスは不明

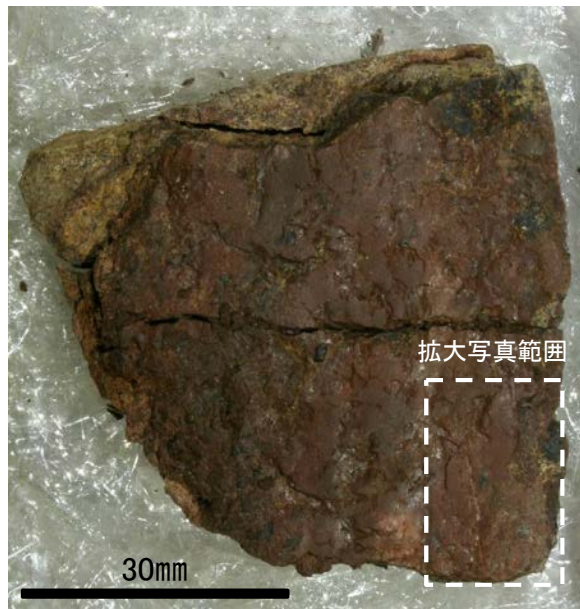
・条線のレイクは50° R(下盤側換算), 変位センスは不明

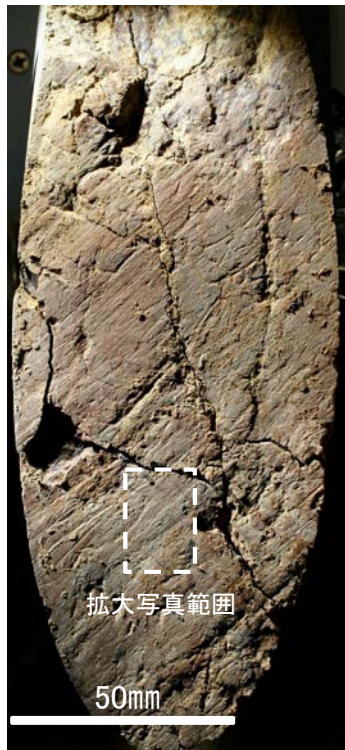
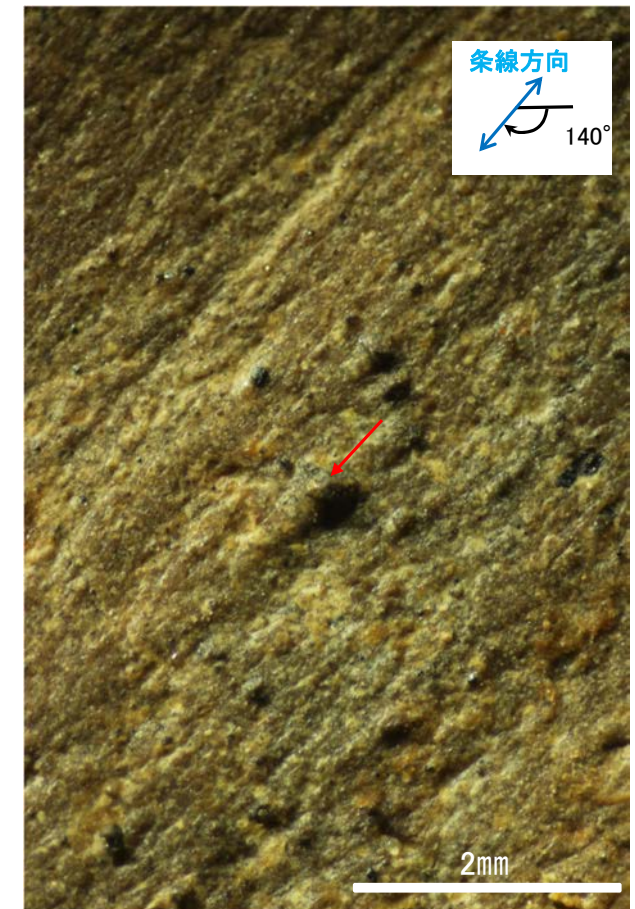
・条線のレイクは40° R(下盤側換算), 変位センスは右横ずれ逆断層センス

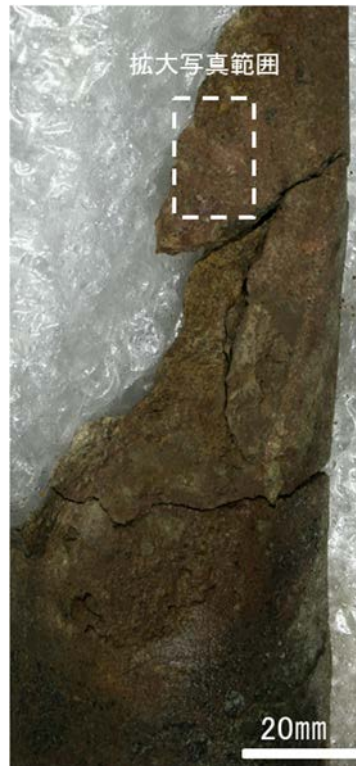
・条線のレイクは60° R, 変位センスは不明

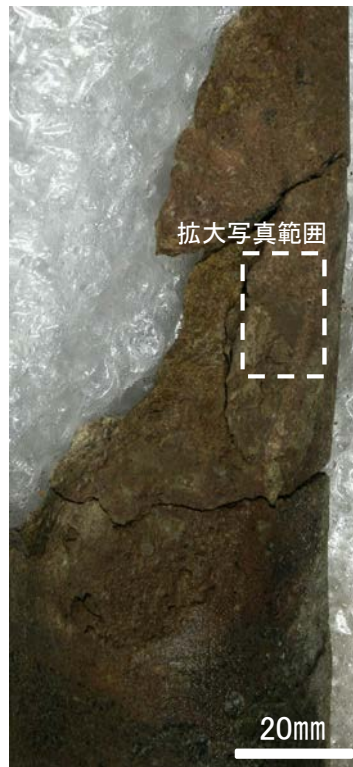
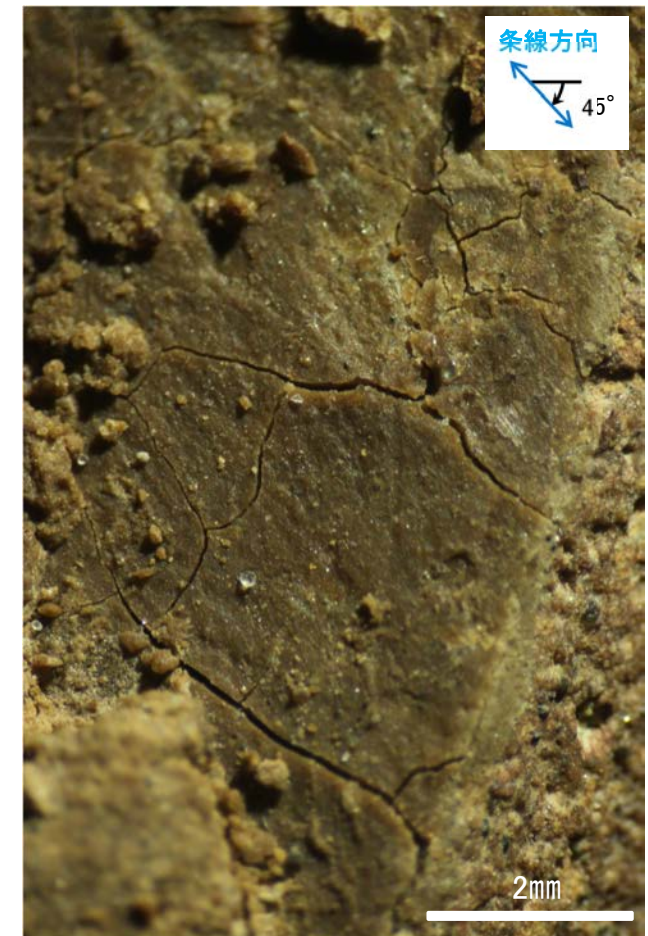
※高角度の条線は認められるものの、複数認められないため、人為的にできたものと考えられる。

・条線のレイクは45° R, 変位センスは不明

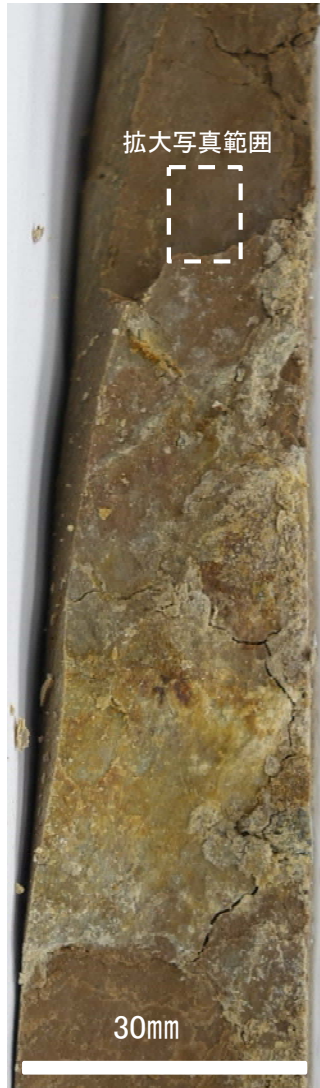
・条線のレイクは40° R(下盤側換算), 変位センスは右横ずれ逆断層センス

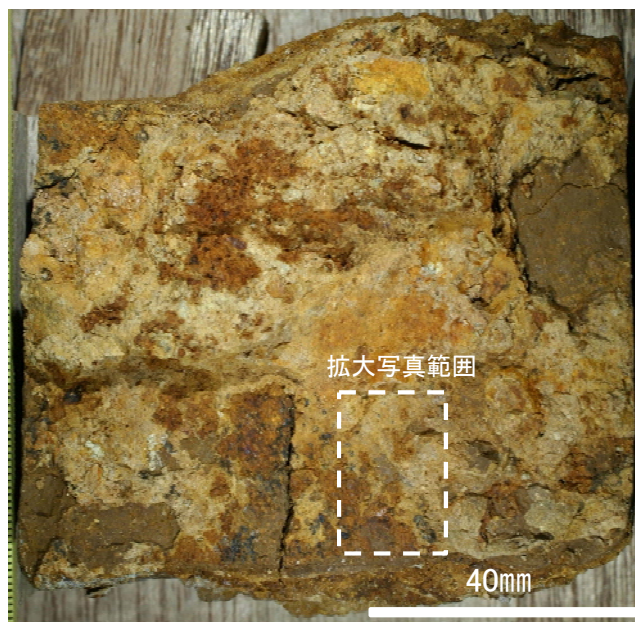
・条線のレイクは65° R(下盤側換算), 変位センスは不明

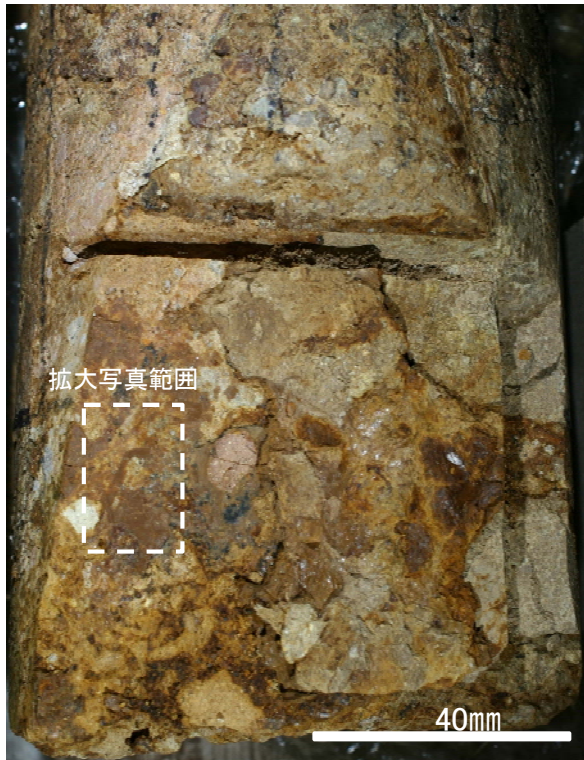
・条線のレイクは20° R, 変位センスは不明

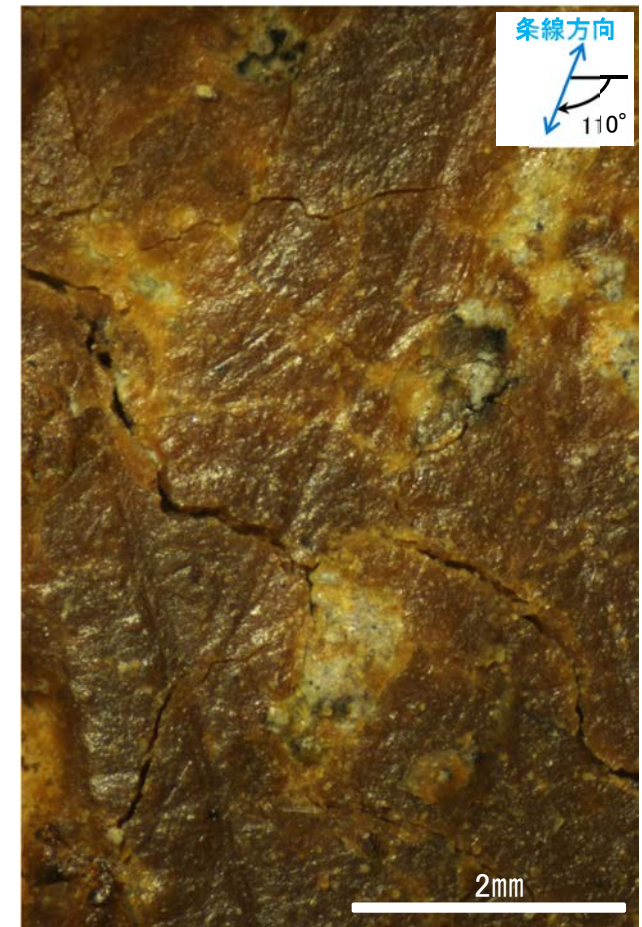
・条線のレイクは105° R(下盤側換算), 変位センスは不明
