条線観察結果 ボーリングH- -2.18孔[深度185.01m](上盤側)

(2)-17 K-15の条線観察結果

(2)-18 K-16の条線観察結果

(2)-19 K-17の条線観察結果

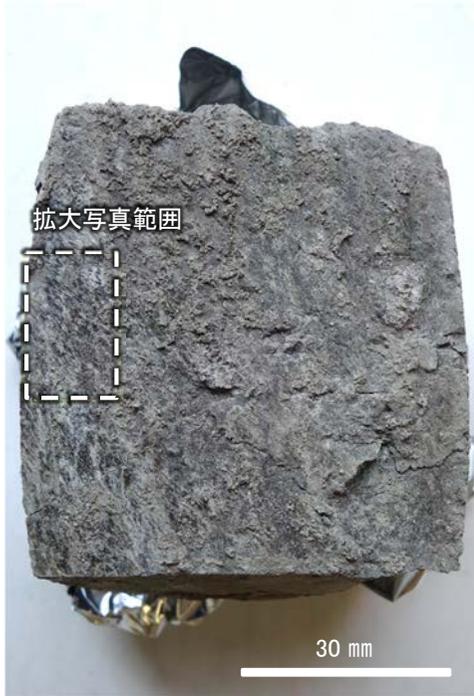
条線方向及び礫周りの粘土の非対称構造から、逆断層センスを示す。

- ・条線①のレイクは125° R (下盤側換算), 変位センスは左横ずれ逆断層
- ・条線②のレイクは145° R (下盤側換算), 変位センスは左横ずれ逆断層

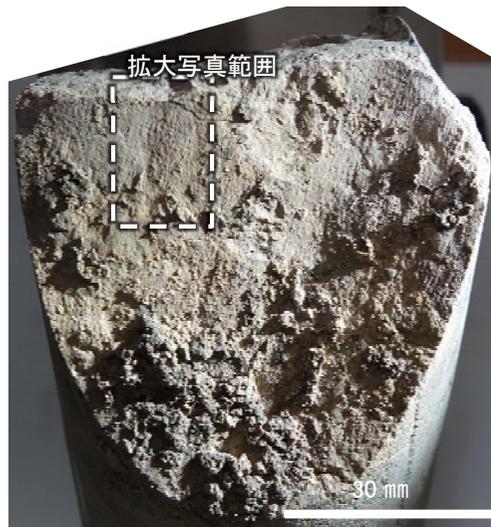
条線観察結果 ボーリングH- -1.3孔[深度132.56m](下盤側)

・条線のレイクは110° R, 変位センスは不明

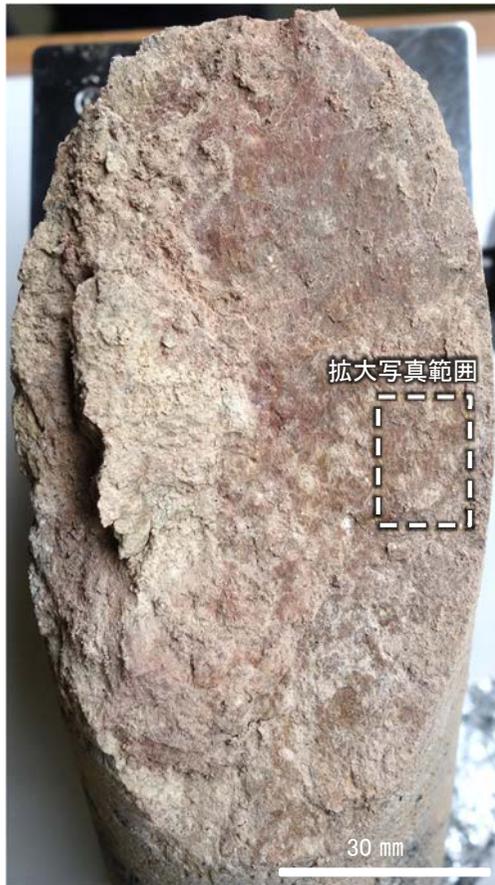
条線観察結果 ボーリングH- -1.2孔[深度118.76m](下盤側)

- ・条線①のレイクは75° R, 変位センスは右横ずれ逆断層
- ・条線②のレイクは115° R, 変位センスは不明

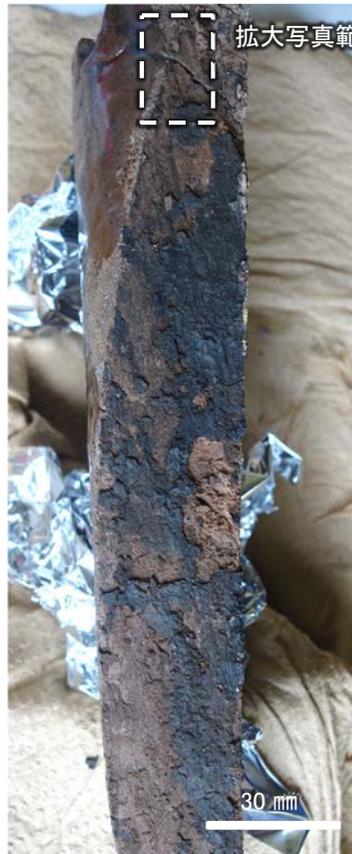
条線観察結果 ボーリングH- -1.0孔[深度90.03m](上盤側)

条線方向及び礫周りの粘土の非対称構造から、逆断層センスを示す。

・条線のレイクは105° R (下盤側換算), 変位センスは左横ずれ逆断層

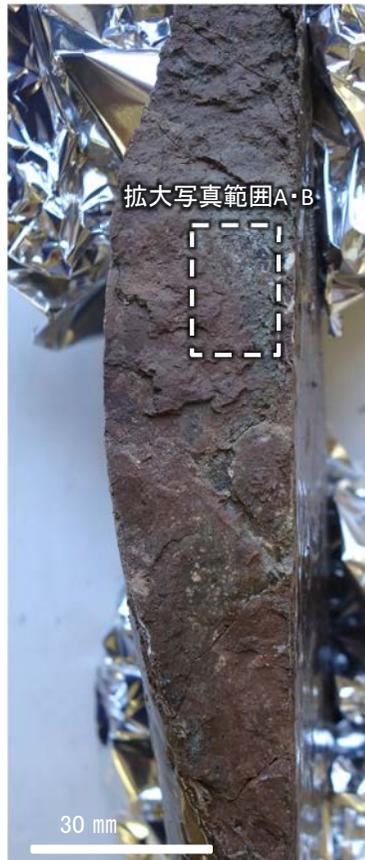
条線観察結果 ボーリングH- -0.5孔[深度50.21m](下盤側)①

・条線①のレイクは110° R, 変位センスは左横ずれ逆断層

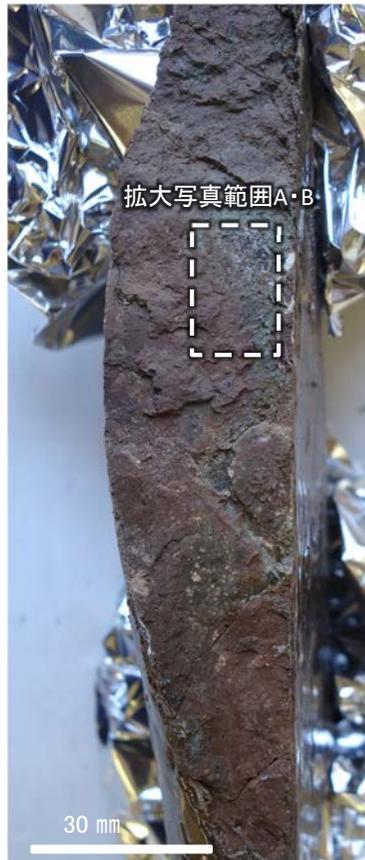
条線観察結果 ボーリングH- -0.5孔[深度50.21m](下盤側)②

・条線②のレイクは75° R, 変位センスは不明

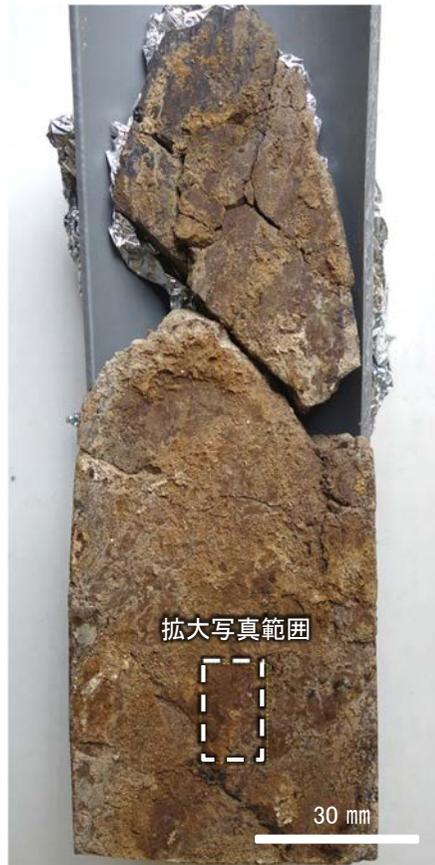
条線観察結果 ボーリングH- -0.3-80孔[深度31.57m](下盤側)

- ・条線①のレイクは 107° R, 変位センスは不明
- ・条線②のレイクは 87° R, 変位センスは不明

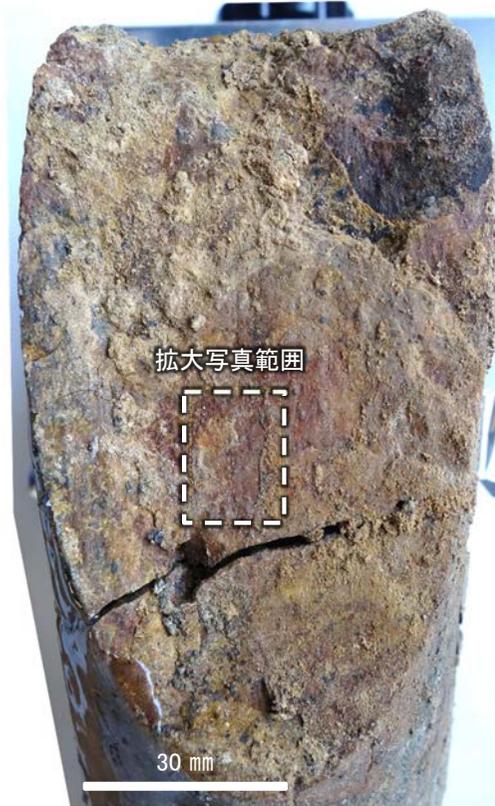
条線観察結果 ボーリングH- -1.3孔[深度13.13m](下盤側)

- ・条線①のレイクは90° R, 変位センスは不明
- ・条線②のレイクは105° R, 変位センスは不明

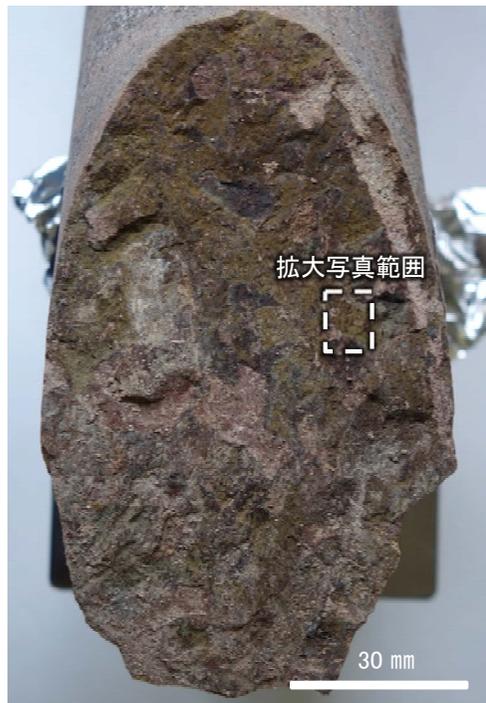
条線観察結果 ボーリングH- -1.5孔[深度74.35m](上盤側)

・条線のレイクは70° R(下盤側換算), 変位センスは不明

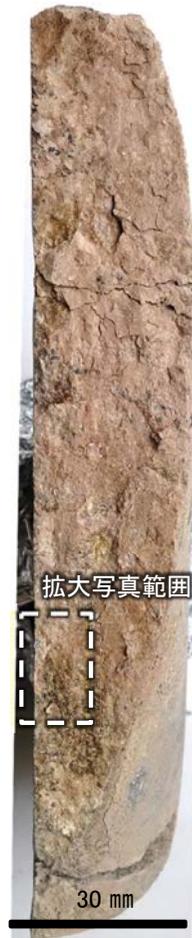
条線観察結果 ボーリングH- -1.3孔[深度96.35m](下盤側)

- ・条線①のレイクは80° R, 変位センスは不明
- ・条線②のレイクは65° R, 変位センスは不明

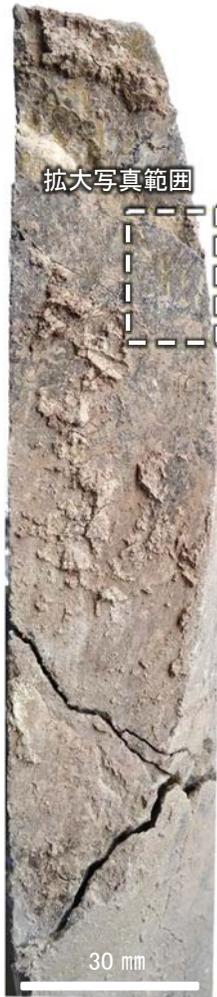
条線観察結果 ボーリングH- -1.2孔[深度114.05m](下盤側)

・条線のレイクは115° R, 変位センスは不明

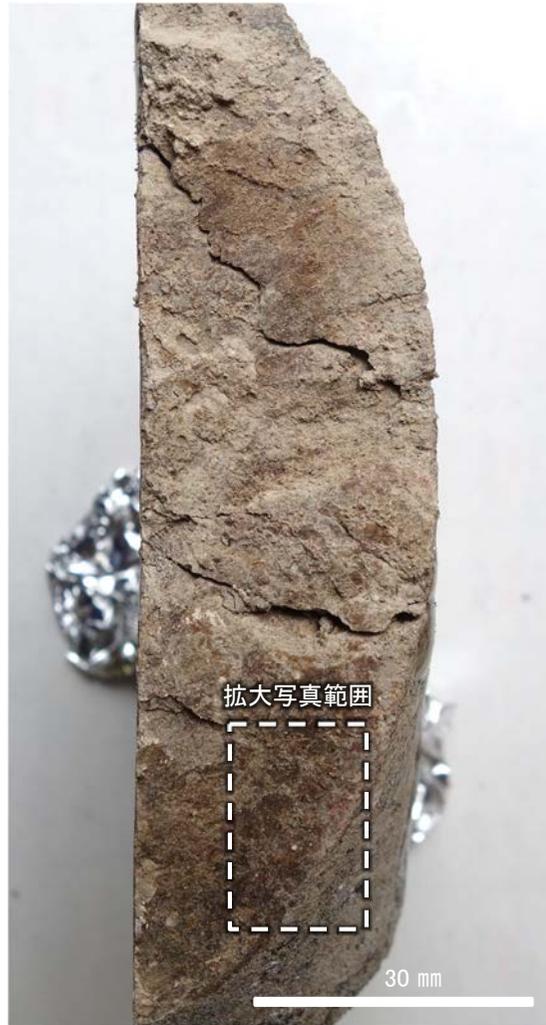
条線観察結果 ボーリングH- -3.0-55孔[深度78.23m](下盤側)

・条線①のレイクは127° R, 変位センスは不明

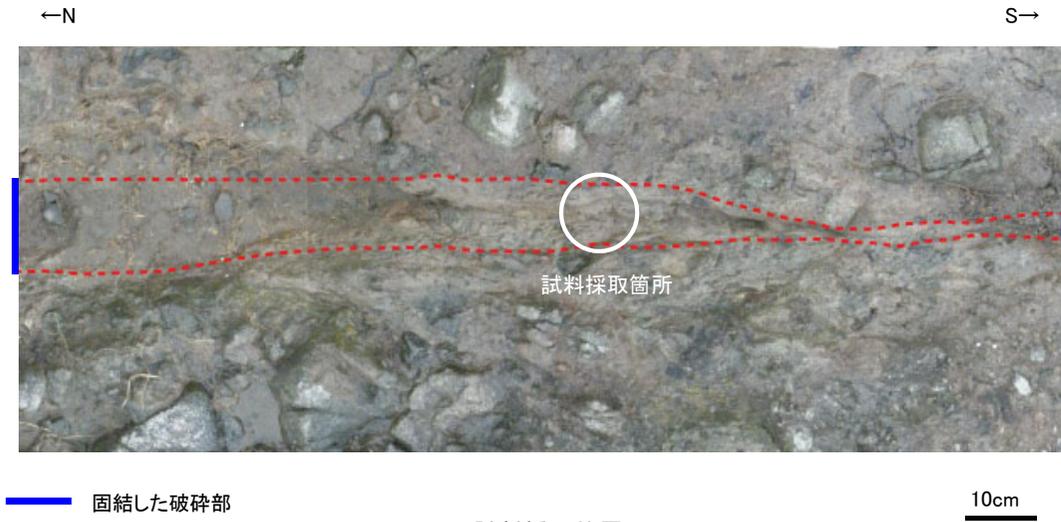
固結した破砕部

・固結した破砕部中の変形構造から、見かけ上盤側下がりの正断層センスが認定できる。
