2.4.1.3(4) 富来川南岸断層に関する当社調査結果 ―地表変状の詳細現地確認＋人工改変位置の確認結果(範囲(6))―

2.4.1.3(4) 富来川南岸断層に関する当社調査結果 ―地表変状の詳細現地確認＋人工改変位置の確認結果(範囲(7))―

2.4.1.3(4) 富来川南岸断層に関する当社調査結果 ―地表変状の詳細現地確認＋人工改変位置の確認結果(範囲(8))―

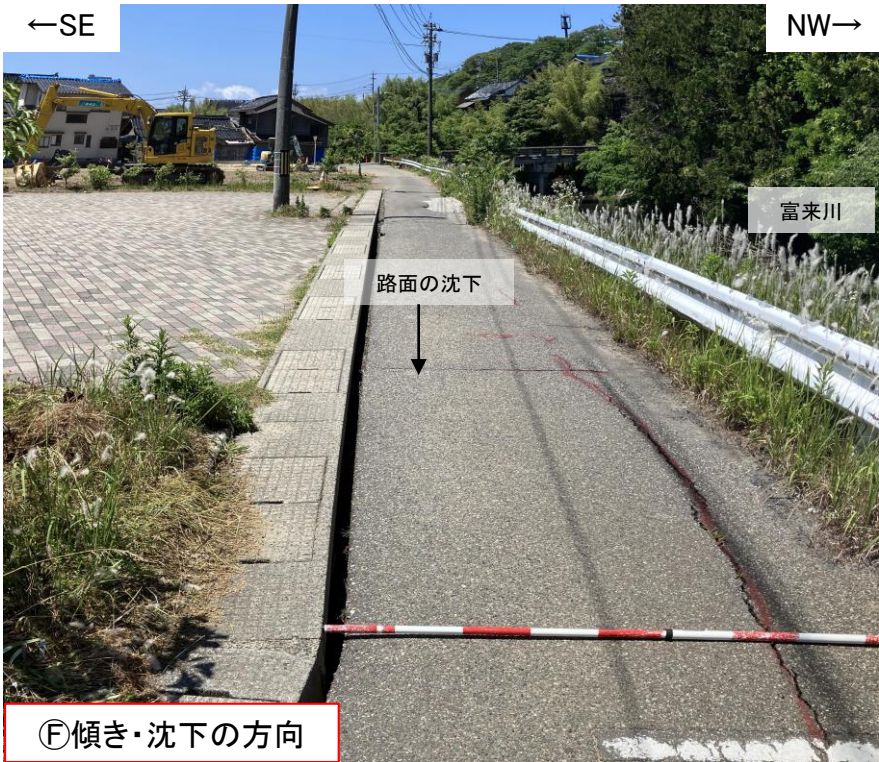
写真55(2024年6月19日撮影)

富来川左岸から南西方を望む。路面が富来川方向に沈下。  
カルバートと路面の間の開口(幅10cm 路面側沈下10cm)が認められる。

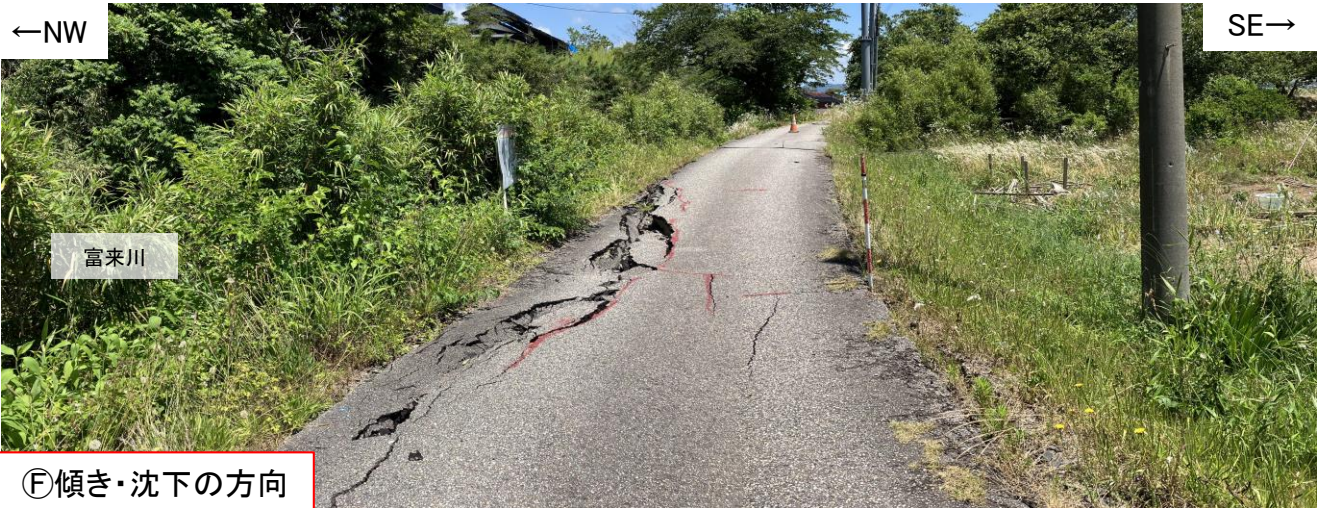
写真61(2024年6月19日撮影)  
富来川左岸から北東方を望む。路面が富来川方向に崩落している。

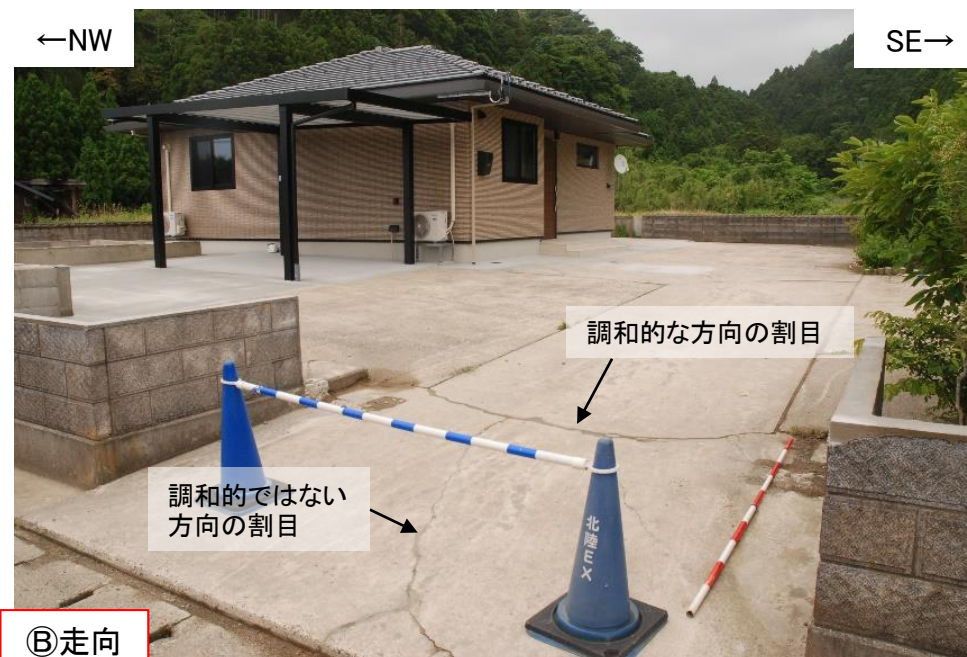
写真75(2025年6月13日撮影)

北東方を望む。民家のコンクリートに、富来川南岸断層の走向と調和的な方向の割目(NNE-SSW方向)と、調和的ではない方向の割目が認められる。

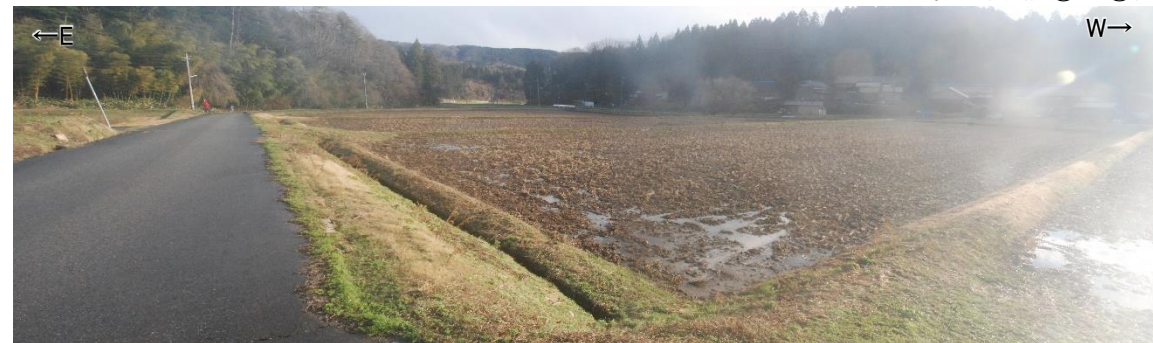
①地点(2024年2月7日撮影)  
舗装と耕作面に変状は認められない。

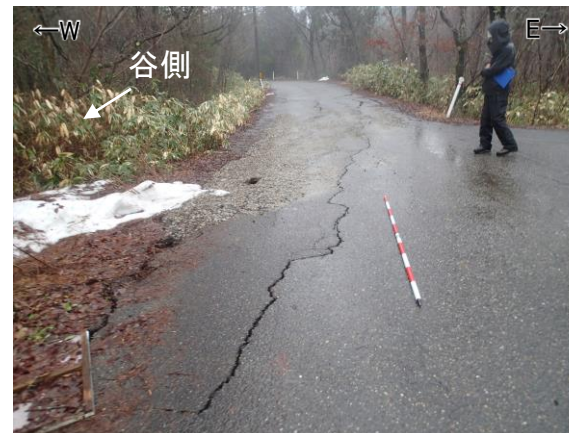
②地点(2024年1月18日撮影)  
北西落ち(谷側落ち)の変状が認められる。

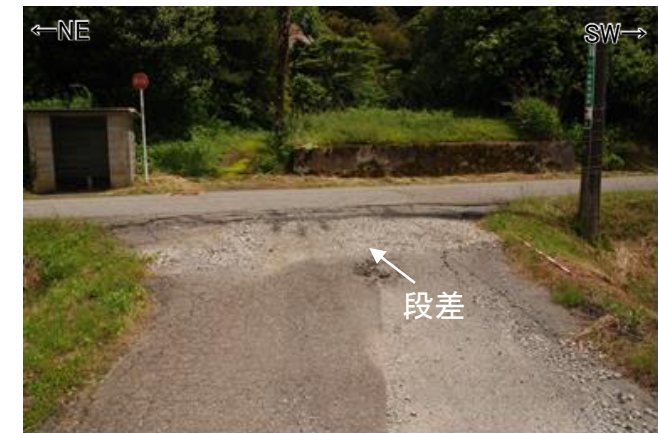
③地点(2024年5月30日撮影)  
北東-南西方向の道路に接続するT字路接続部に  
北西落ち(谷側落ち)の段差が生じている。

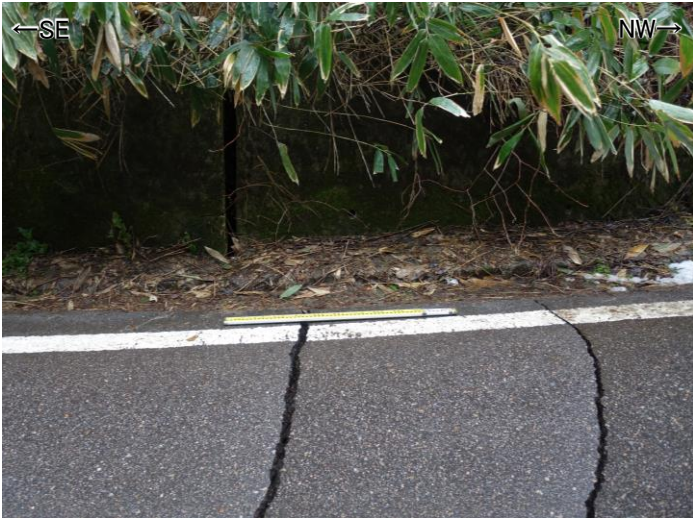
⑤地点(2024年2月2日撮影)  
路面に僅かな北西落ちの変位を伴う開口割目が認められる。

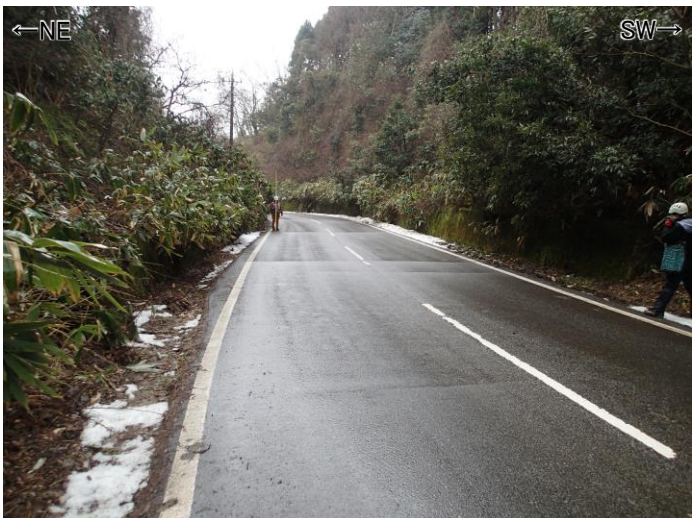
⑥地点(2024年2月2日撮影)  
路面に上下方向の変位を伴う割目等は認められない。

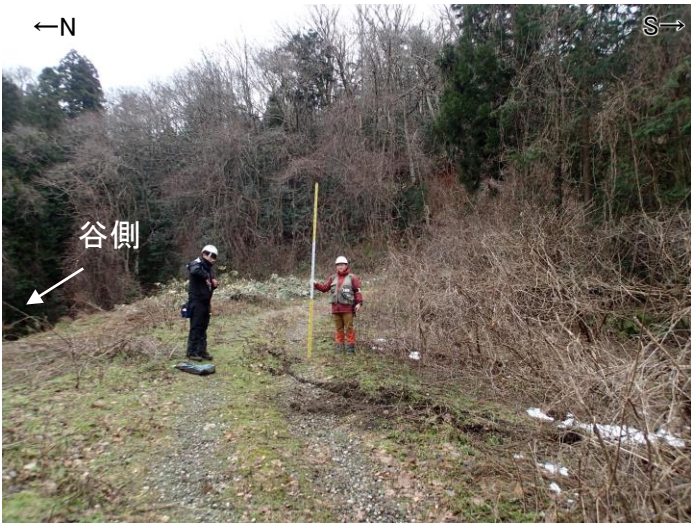
⑦地点-1(2024年2月2日撮影)  
北落ち(谷側落ち)の変位が認められる。

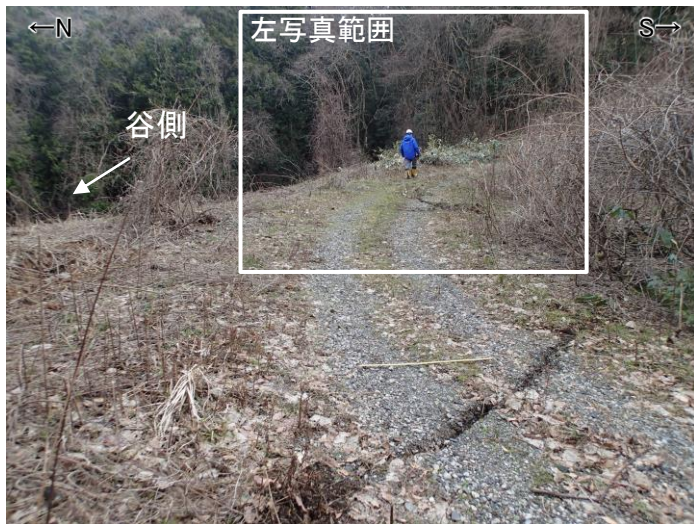
⑦地点-2(2024年2月2日撮影)  
北落ちの変位(左写真)の西方にも変位が認められ、両者は  
谷側に開いたハの字状(円弧状)に分布する。

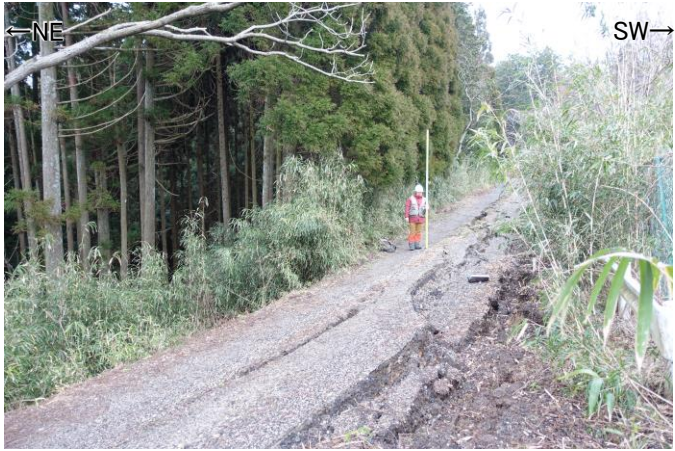
⑧地点(2024年2月1日撮影)  
林道に沿って南西落ちの変位  
(左写真)が認められる。
